SLUŽBA ZA PREISKOVANJE LETALSKIH, POMORSKIH IN ŽELEZNIŠKIH NESREČ IN INCIDENTOV

Številka: 375-17/2017/1

**KONČNO POROČILO O PREISKAVI NESREČE V ŽELEZNIŠKEM PROMETU – TRČENJE  
TOVORNEGA VLAKA ŠT. 55215, NA UREJENEM IN S CESTNO PROMETNIMI ZNAKI  
OZNAČENEM NIVOJSKEM PREHODU POSTAJALIŠČA RODICA, V KM 14+117, MED  
POSTAJAMA JARŠE MENGEŠ IN DOMŽALE DNE 16.08.2017, OB 15.52 URI**

LJUBLJANA, 14.08.2018

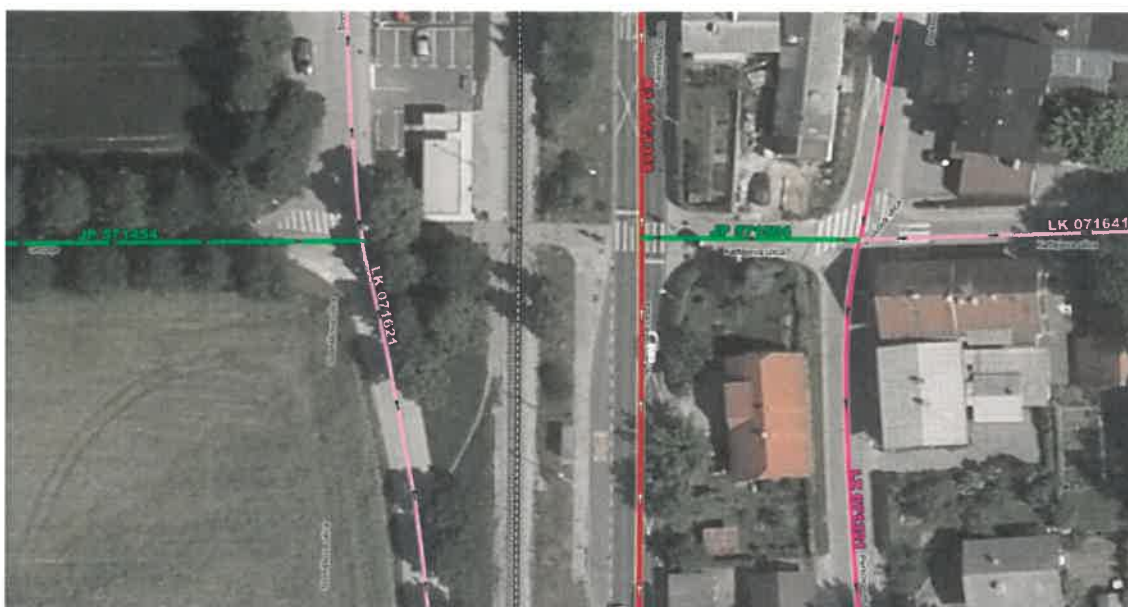
Slika št. 1: Prikaz prometne infrastrukture na območju nesreče (zelena črta Kettejeva ulica, črno-bela črta železniška proga)

Dekle se je s skupino prijateljev kolesarjev peljalo s kolesom po Kettejevi ulici (javna pot št. 571504) in na prehodu za pešce prečkalo Kamniško cesto, v smeri Biotehniške fakultete, Groblje 3. Kettejeva ulica teče proti progi pod kotom 90°. Neposredno pred železniško progo sta na javni poti vgrajeni dve vrsti kovinskih stebričkov, ki preko nivojskega prehoda preprečujejo vožnjo avtomobilom in štirikolesnikom.
