SLUŽBA ZA PREISKOVANJE LETALSKIH, POMORSKIH IN ŽELEZNIŠKIH NESREČ IN INCIDENTOV

**KONČNO POROČILO O PREISKAVI NESREČE V ŽELEZNIŠKEM PROMETU –  
IZTIRJENJE MEDNARODNEGA TOVORNEGA VLAKA ŠT. 40851, NA KRETNIŠKI  
ZVEZI KRETNIC ŠT. 8 IN 9 POSTAJE BREG, V KM 494.664, DNE 06.11.2019, OB**

**00.58 URI**

LJUBLJANA, 24.04.2020

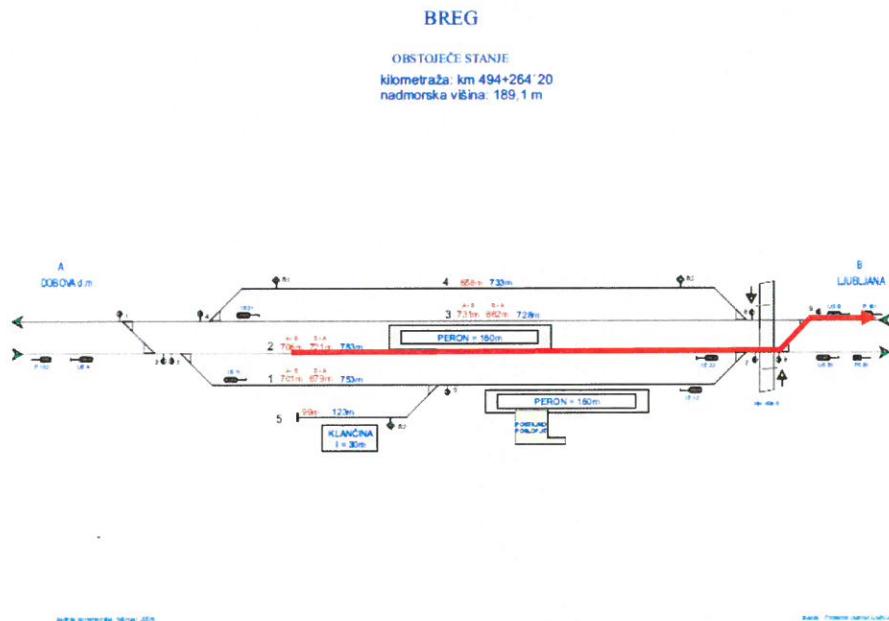
Slika št. 1: Rdeča puščica označuje vožnjo mednarodnega tovornega vlaka št. 40851 po tiru št. 2 postaje Breg proti nepravemu levemu tiru v smeri postaje Zidani Most

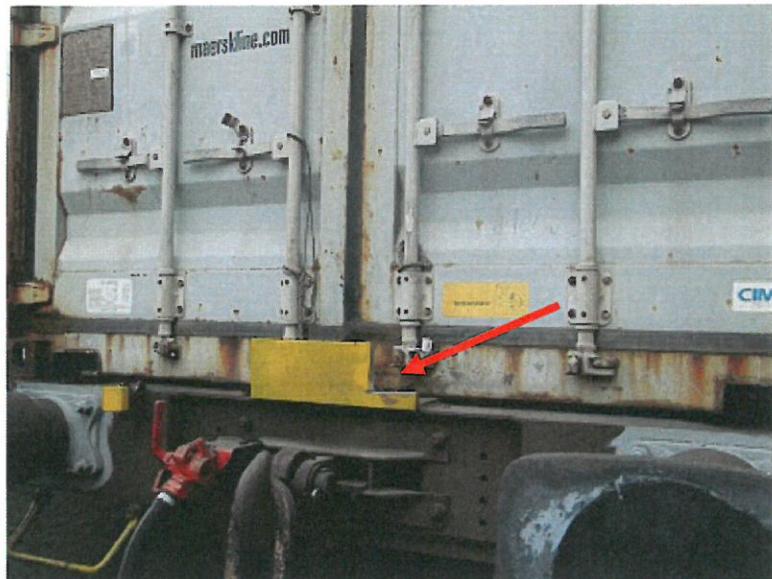
Na drugem kontejnerju, naloženem na iztirjenem vagonu št. 37 80 495 2537-1 vrat kontejnerja ni bilo mogoče odpreti zaradi kovinske zaščite, ki je privarjena na konstrukcijo poda vagona. Zaščita onemogoča poseg v notranjost kontejnerja, kadar je naložen na vagon.

Da bi bilo mogoče opraviti ogled vsebine kontejnerja, ki ga brez posebnega dvigala ni bilo mogoče razložiti iz vagona, je bilo potrebno kovinsko zaščito odrezati z velikim električnim ročnim kotnim brusilnikom.

Slika št. 5: Rdeča puščica prikazuje odrezan del kovinske zaščite privarjene na konstrukcijo poda vagona, ki onemogoča odprtje vrat kontejnerja, ko je naložen na vagon

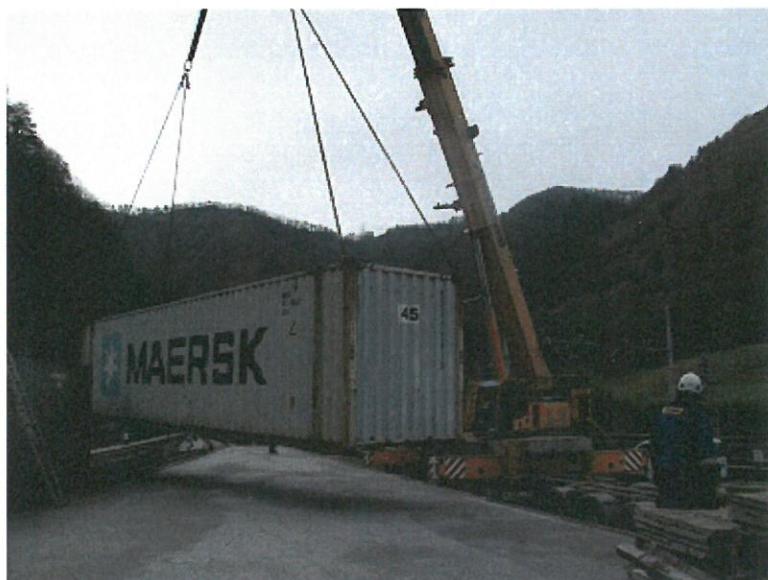
Slika št. 6: Razložitev kontejnerjev iz iztirjenega vagona

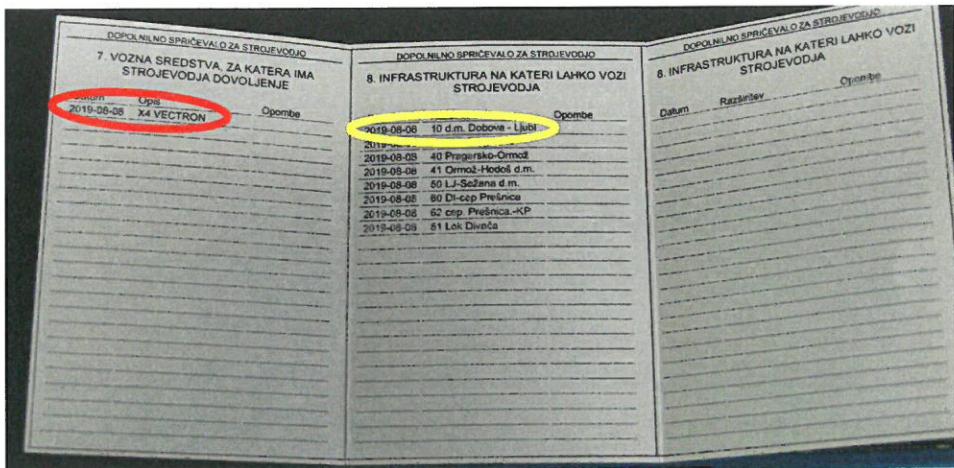
Strojevodja je imel za vožnjo lokomotive X4 Vectron št. 91 54 7 383 055-1 opravljen izpit, ki je bil veljaven od 8.8.2019, z istim dnem je lahko opravljal vožnjo po progi št. 10 državna meja Dobova – Ljubljana.

Slika št. 17: Prikazuje dopolnilno spričevalo strojevodje, ki je upravljal z lokomotivo št. 383-055, v nesreči udeleženega vlaka št. 40851, v rdečem rombu je podatek o lokomotivi v rumenem pa o proggi

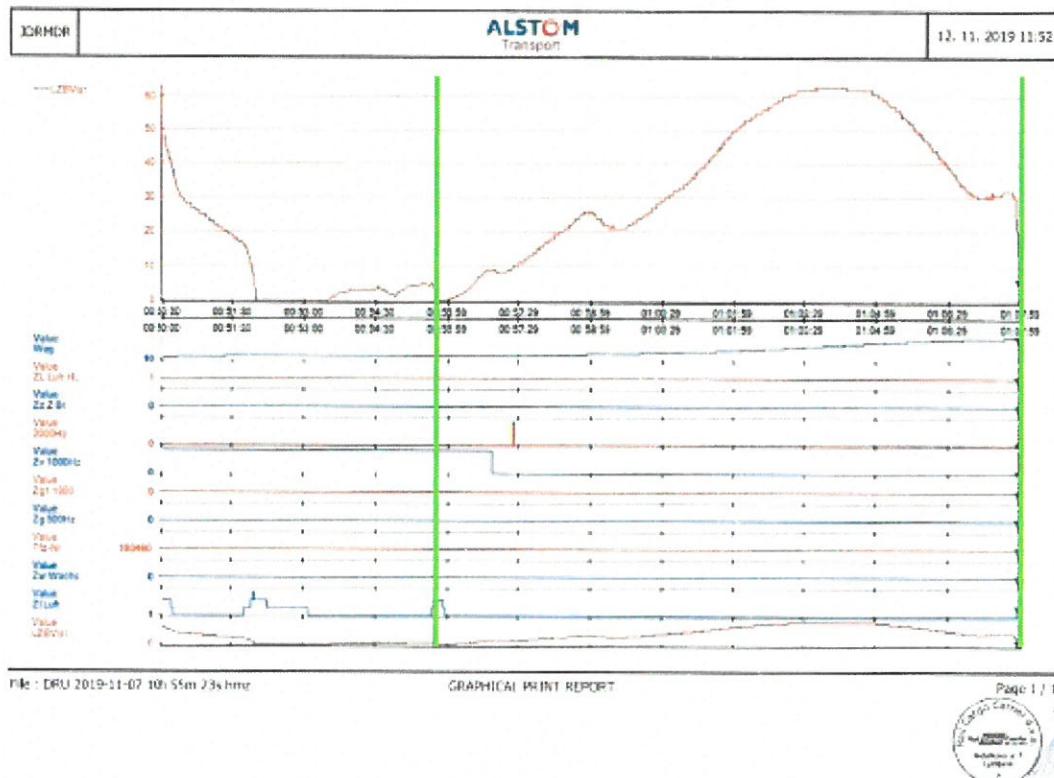
Opis: Točka na progi, kjer je vlak presegel hitrost 30 km/h. Vlak je v celoti prepeljal kretniško območje z omejeno hitrostjo med 24 km/h in 30 km/h.

Opis: Dosežena najvišja hitrost na celotnem medpostajnem odseku proge.

Slika št. 22: Zeleni vertikalni črti označujeta območje na katerem je bila opravljena analiza zapisa

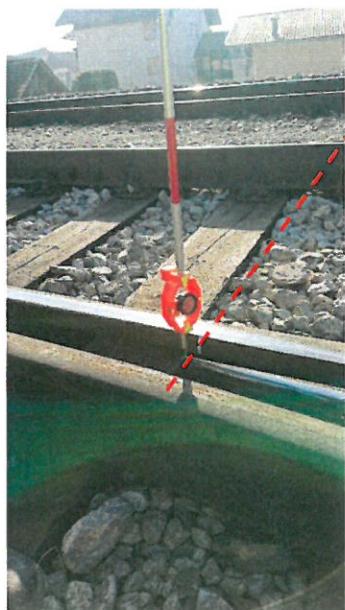
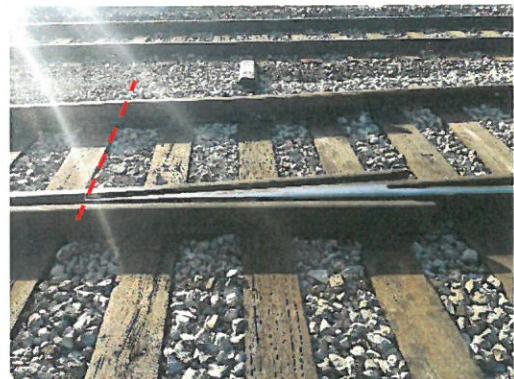
Slika št. 23: Srce kretnice številka 8 (levo, foto: Niko Struna) in številka 9 (desno).

V kretniški zvezi kretnic št. 8 in 9 postaje Breg sta vgrajeni tiri, ki sta bili v času nesreče stari že preko 55 let, kar je mogoče razbrati iz odtisov proizvajalca, meseca in leta izdelave ter vrste tironice. Tiri sta med drugim obrabljeni in imata na glavi stranski zob. Za tako obremenjeno progo je tolikšna starost vgrajenih tironic na glavnih tirov neobičajna. Leva tironica je iz leta 1962, izdelana v železarni Zenica (odtis na tironici: »ZENICA IX 62-M-49«), desna tironica je iz leta 1963, prav tako izdelana v železarni Zenica (odtis na tironici: »ZENICA IV 63-M-49«).

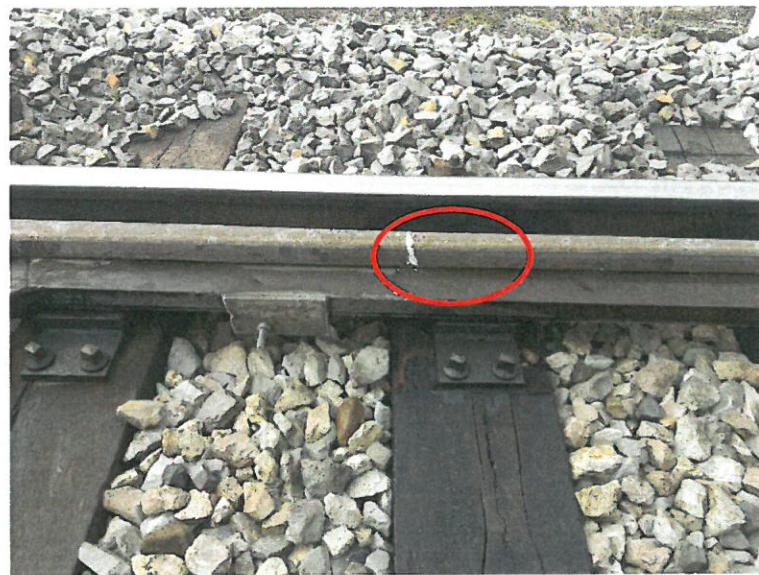
Slika št. 24: Označevanje točk profilov na tirnicah

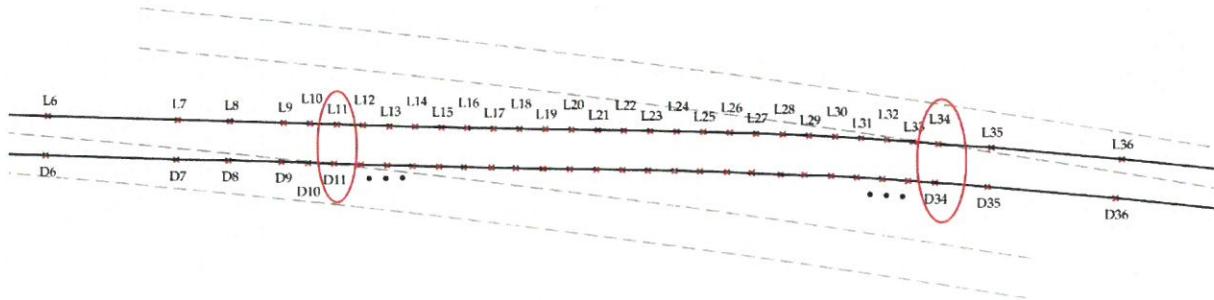
Slika št. 25: Razporeditev in oštevilčevanje profilov.

Oznaka L pomeni leva tirnica iz smeri Sevnice proti Zidanemu mostu in oznaka D za desno tirnico.

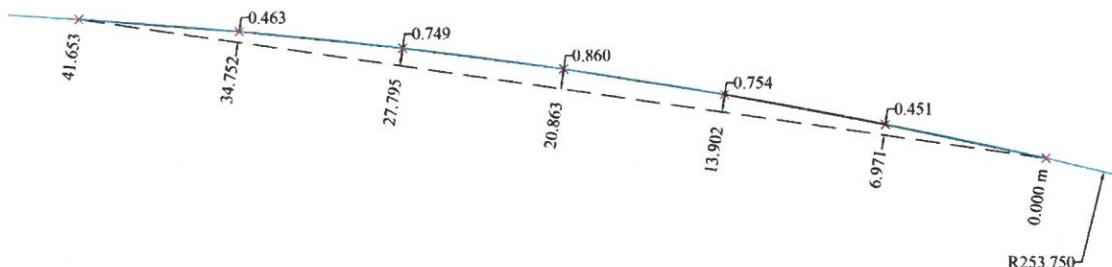
Slika št. 28: Velikosti izmerjenih puščic.

Odstopanja puščic znašajo med – 23 mm in 7 mm. Pozitivna vrednost razlike pomeni, da je izmerjena točka znotraj projektiranega krogovega loka in obratno. Iz razlik v stacionažah vidimo, da puščic nismo v vseh primerih izmerili točno na projektirani stacionaži. V primeru največjega odstopanja, t. j. na stacionaži 34,69 m, zamik znaša 7,9 cm in predstavlja 3 mm manjše odstopanje puščice. Za vsa merska mesta popravljene vrednosti navajamo v zadnjem stolpcu preglednice št. 5.

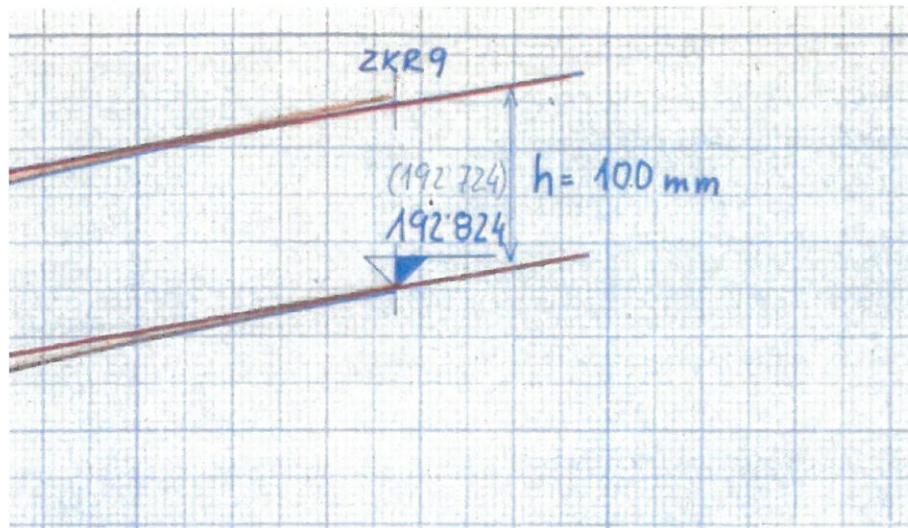
Iz relativno določenih višin točk profila se je izračunalo nadvišanje tira, ki se ga je primerjalo s projektiranim nadvišanjem, ki znaša 100 mm (slika št. 34).

Slika št. 34: Projektirano nadvišanje tira (Vir: Višinski načrt kretniške zveze 8 -9 na postaji Breg, projekt številka 2475/86, apr. 1986, list 4)

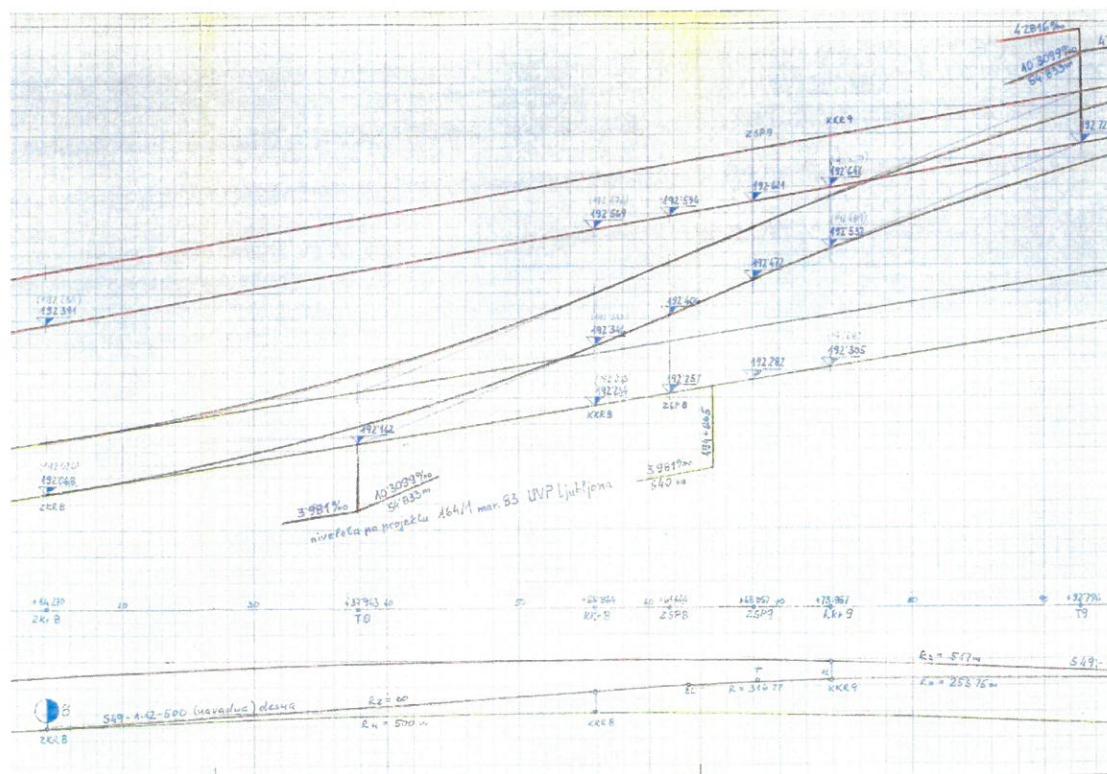
Med profili	Projektiran naklon [%]	$\Delta h/m$ [mm]
L1 - D1 do L4 - D4	3,981	4,0
L4 – D4 do L37 – D37	10,2099	10,2
L37 – D37 do L41 – D41	4,2816	4,3

Slika št. 36: Projektirani nakloni (Vir: Višinski načrt kretniške zveze 8 -9 na postaji Breg, projekt številka 2475/86, apr. 1986, list 4).

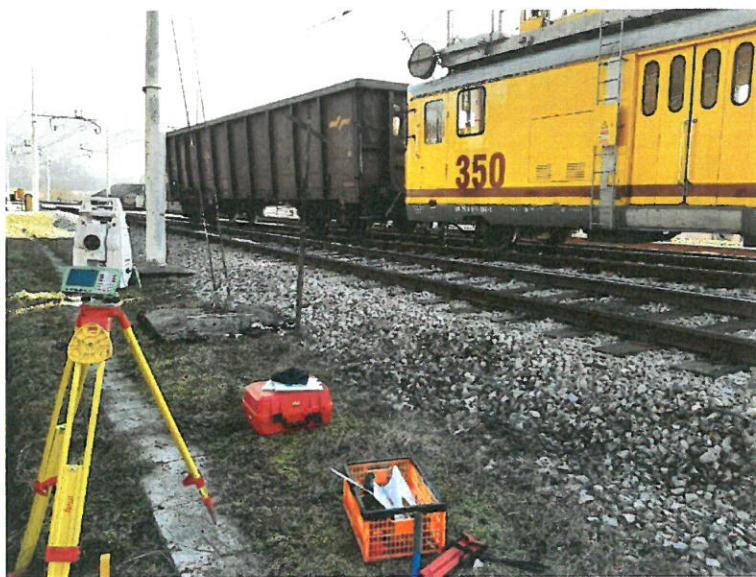
Da bi se ugotovila razlika višin med neobremenjenim in obremenjenim tirom, se je izvedla izmera višin tudi na obremenjenem tiru med profiloma L12 - D12 in L32 - D32 (slika 39). V preglednici 14 so zbrane relativne višine neobremenjenega in obremenjenega tira in višinski pomiki, ki so posledica obremenitve tira.

Slika št. 39: Kompozicija za obremenjevanje tira
