Številka: 375-13/2019/9

**KONČNO POROČILO O PREISKAVI NESREČE V ŽELEZNIŠKEM PROMETU –
IZTIRJENJE MEDNARODNEGA TOVORNEGA VLAKA ŠT: 47882, NA KRETNICI
ŠT. 1 POSTAJE HRASTOVLJE, DNE 25.06.2019, OB 14.40 URI**

LJUBLJANA, 15.04.2020

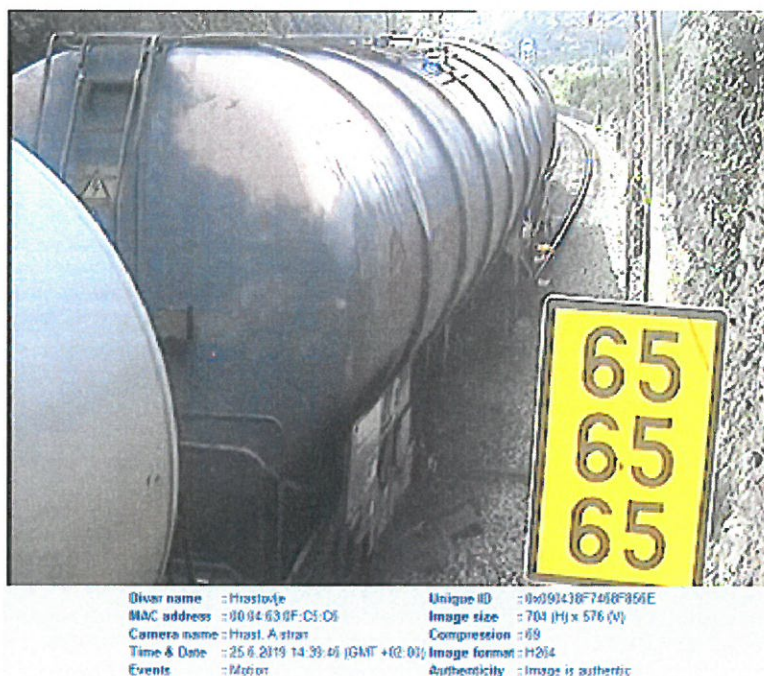
Mednarodni tovorni vlak s homogenim tovorom št. 47882, je vozil po voznem redu iz izhodne postaje Koper Tovorna do končne postaje München Flughafen. Vlak je odpeljal iz postaje, Koper Tovorna – 25.04.2019 ob 14:18 uri. Vlak je vozil v smeri postaje Divača. V postajo Hrastovlje je uvozil na tir št. 2 ob 14.35 uri, križni vlak št. 53210 pa je postajo, kot je prej opisano, prevozil po tiru št. 1 ob 14.38 uri. Vlak št. 47882 je po uvozu vlaka št. 53210 ter po postavitvi izvozne vozne poti iz tira št. 2, v smeri postaje Divača, pričel izvažati ob 14:38:44 uri. Po prevozu kretnice št. 1, z vlakovno lokomotivo in prvih 5. vagonov, je ob 14:39:38 uri iztiril 6. vagon v vlaku in za njim še vagoni, ki so bili

v vlak uvrščeni kot 7., 8., 9., 10. in 11.. Vlak se je zaradi strganja spenjače med 5. in 6. vagonom ustavil ob 11:39:46 uri.

Slika št. 17: Posnetek iz kamere na »A« strani postaje, neposredno po zaustavitvi vlaka 47882

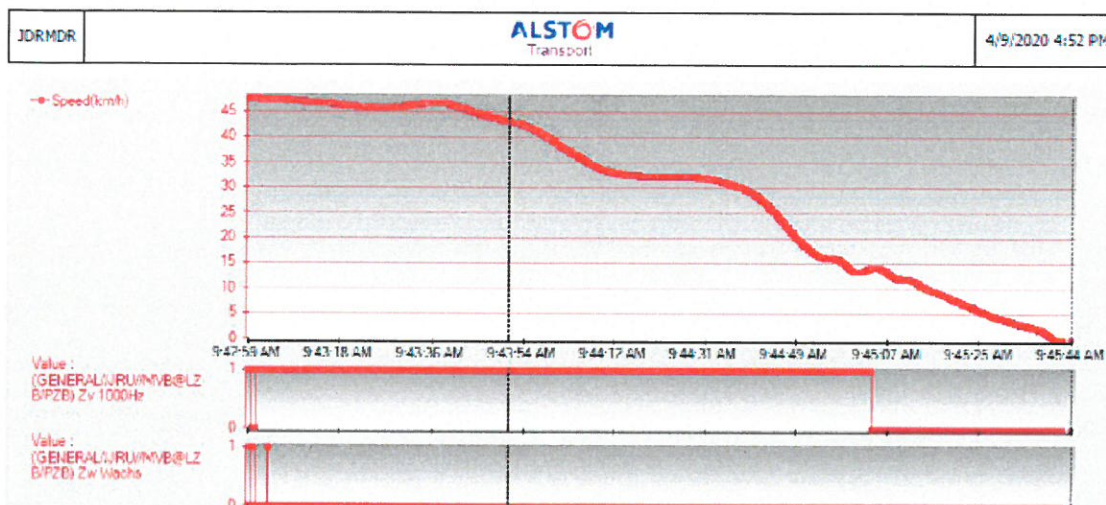
Iz tabele in grafa je razvidno, da je strojevodja upošteval omejeno hitrostjo preko kretnice št. 1, ki je z voznim redom za odklonsko vožnjo predpisana na 50 km/h.

Strojevodja je do, z voznim redom predpisane omejene hitrosti, 50 km/h, v km 13.900, pripeljal vlak s 43km/h.

Slika št. 21: Graf prikazuje vožnjo od uvoznega signala do ustavitve vlaka. Črna črta označuje pozicijo, km uvozne kretnice iz voznega reda, ki je naveden kot km 13.900.

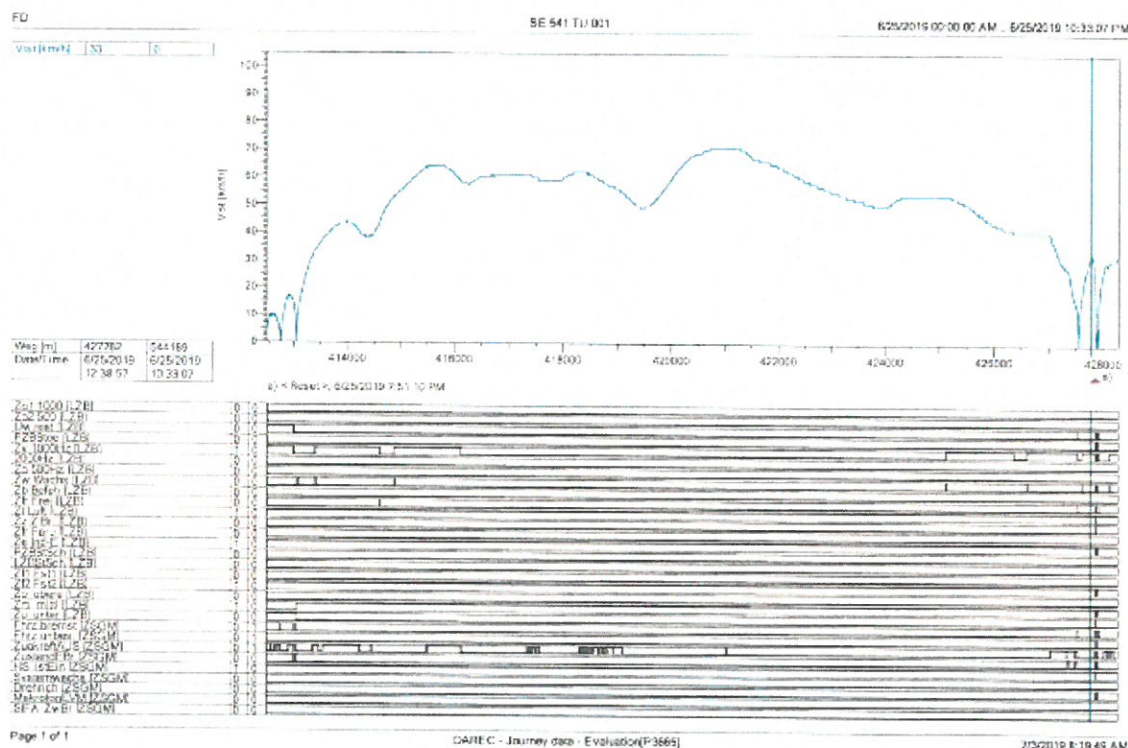
Na IS-21 (izvozni signal) postaje Hrastovlje ob 14:38:36 uri, evidentirana tipka potrditve (Tw), pri hitrosti 20 km/h.

V nadaljevanju poti doseže največjo hitrost 33 km/h

Ob 14:39:08 uri je evidentirano naglo zaviranje pri hitrosti 12/km.

Padec hitrosti iz 33 km/h na 12 km/h je bil na poti dolžine 54 m.

Slika št. 22: Graf zapisa vožnje vlakovne lokomotive 541-001, vlaka št. 47882

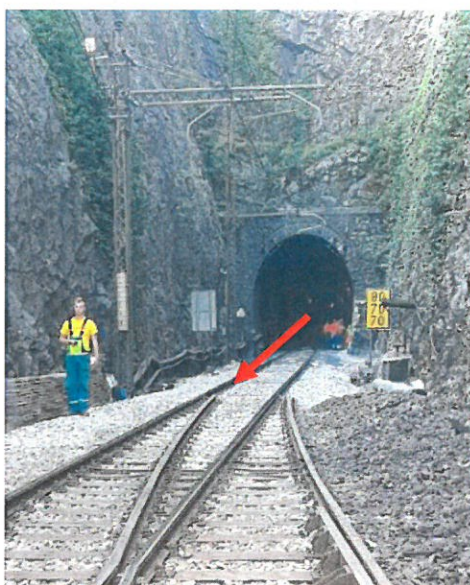
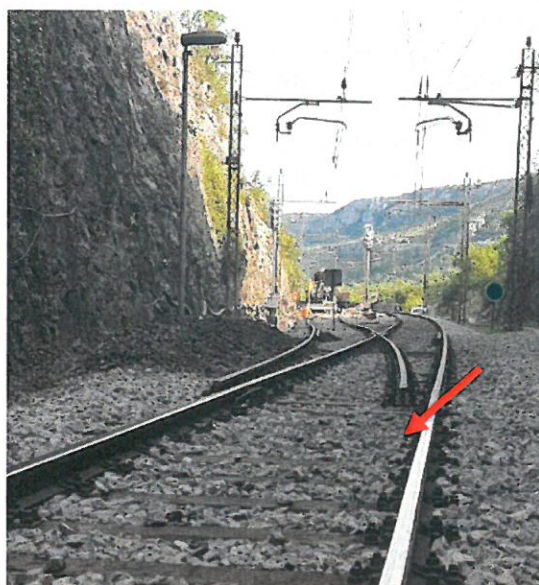
Slika 26: Lokacija nesreče v Hrastovljah v smeri Divače a) in v smeri proti Kopru b). Z rdečo puščico je označeno mesto lege ostrice kretnice na progi Divača-Koper (slikano 6.8.2019, približno mesec in pol po nesreči in delni obnovi proge).

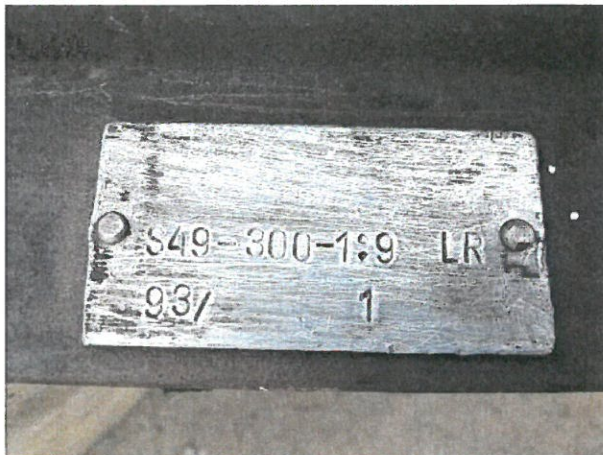
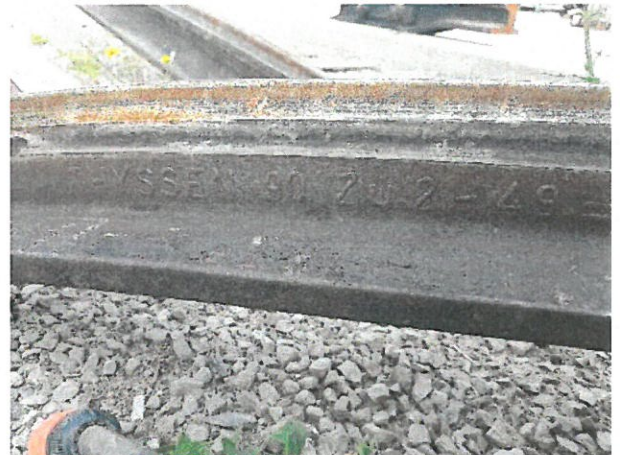
Po podatkih naročnika raziskave ter iz razvidnih napisov (Slika 28št. 28) je na porušeni ostrici S49-300-1:9 LR razvidno, da gre za kvaliteto S49, ki je stara

oznaka ostrice kretnice tipa 49E1A1. Polmer ostrice-kretnice je 300 m, tangens kota ostrice-kretnice ($\alpha = 6.3402^\circ$) in LR pomeni levo. Proizvajalec je podjetje Thyssen.

Slika 28: Stara oznaka ostrice (S49-300-1:9) a) in oznaka proizvajalca ostrice kretnice b).

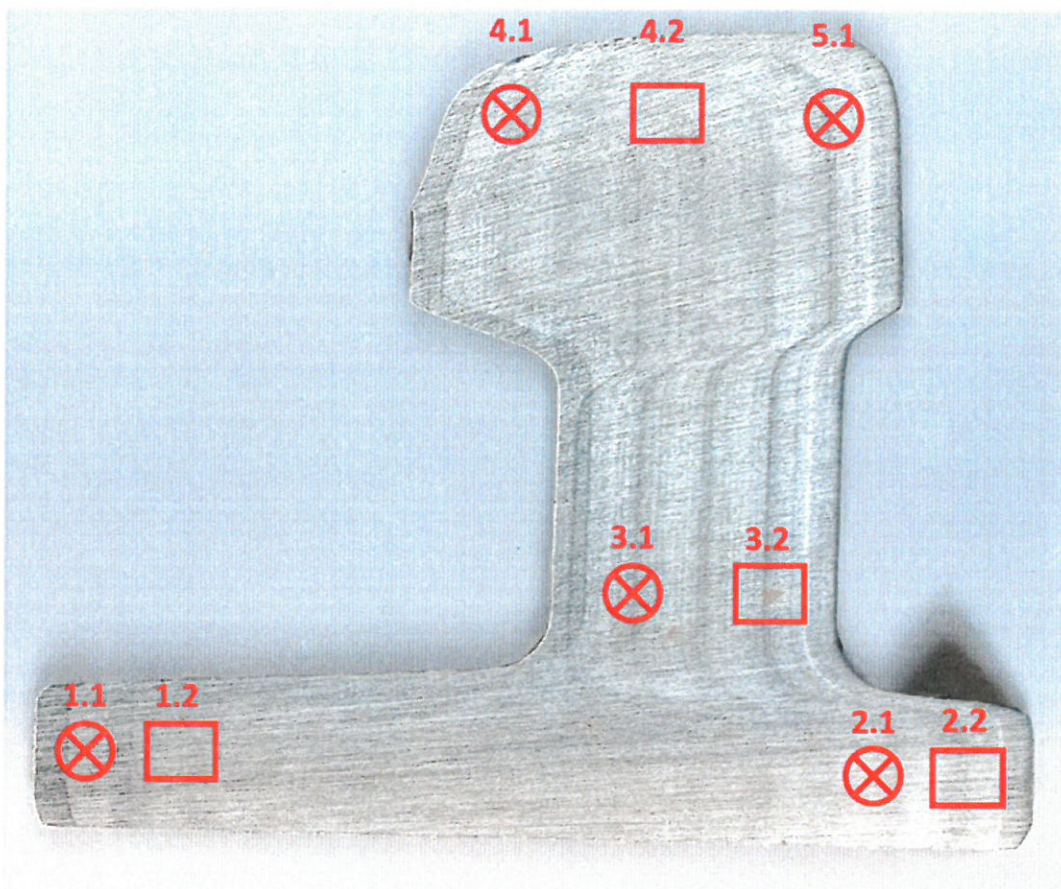
Po standardu SIST EN 13674 -1 je najmanjša dovoljena natezna trdnost 880 MPa in raztezek ob prelomu 10%. Na mestu, kjer je prišlo do začetka razpoke natezna trdnost presega 900 MPa. Rezultati mehanskih preizkusov so podani v naslednjih tabelah (Tabela 4 in Tabela št. št. 5).

Glede na rezultate opravljenih mehanskih preizkusov je mogoče zaključiti, da so mehanske lastnosti materiala ostrice kretnice ustrezne.

Slika 32: Mesta in oznake odvzetih vzorcev za mehansko karakterizacijo materiala ostrice.

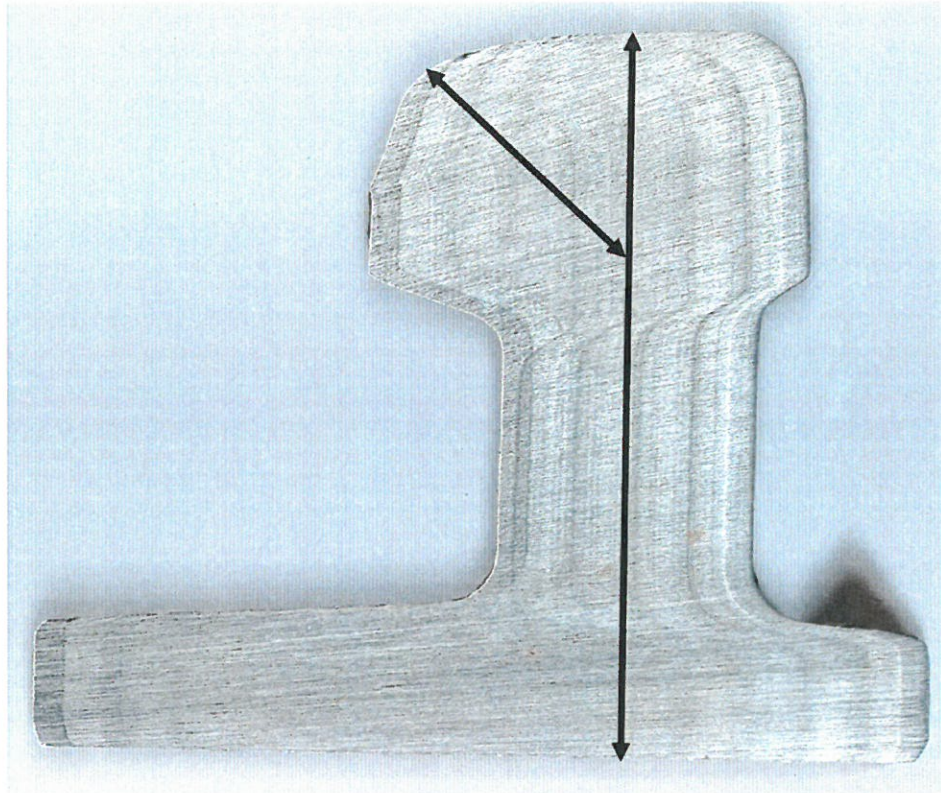
Slika št. 36: Fotografija prereza ostrice 30 mm od preloma ostrice kretnice.

Na osnovi meritev je višina obrabljene ostrice kretnice v sredinski liniji 112,9 mm. To pomeni, da je višinska obraba 3,1 mm. Bočna obraba ostrice-kretnice pa je 6,2 mm. Višinska obraba in bočna obraba ostrice kretnice tipa 49E1A1 sta manjši od dovoljene obrabe za tir 49 E1 in vrsto proge 3, torej lahko zaključimo, da je bilo stanje ostrice ustrezno ter da ni bila preveč obrabljena.

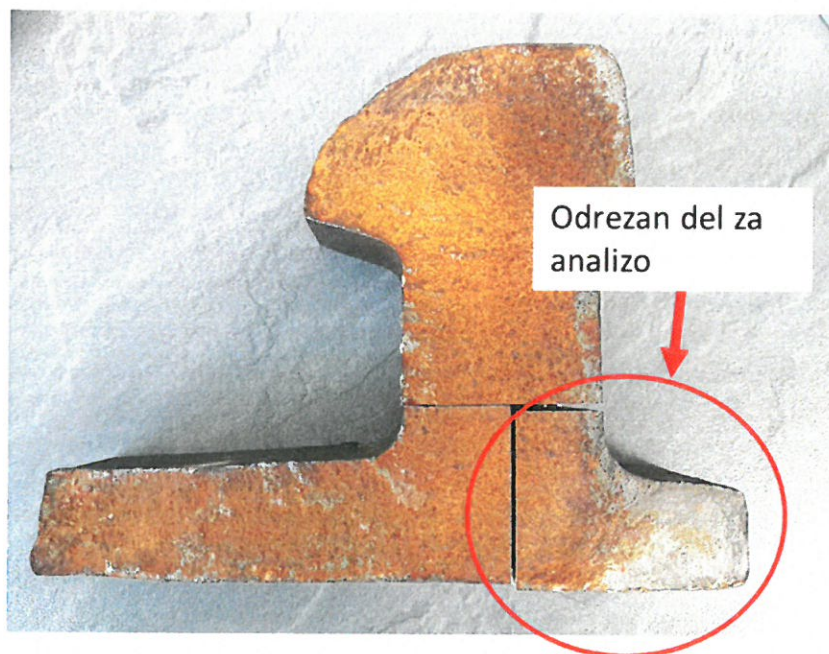
Iz mesta preloma ostrice se je odrezal vzorec, na katerem sta prisotni obe različni prelomni površini kot smo prikazali že pri vizualni kontroli (Slika št. 30št. 30). Mesto odvzema vzorca in način razreza je prikazan na sliki št. 39. Slika št. 40št. 40 prikazuje prelomno površino ob mestu iniciala razpoke opazovano z elektronskim mikroskopom. Topografija prelomne površine potrjuje začetno mesto in smer napredovanja razpoke, obenem pa tudi potrjuje deformirano spodnjo stran noge ostrice s čimer je začetno mesto nastanka razpoke zakrito. Na naslednji sliki (Slika št. 41) je prikazano mesto analize utrujenostnega dela prelomne površine. Prelomna površina je zaradi dinamičnih obremenitev in posledično zaradi večkratnega stiskanja in odpiranja poškodovana, njena topografija pa je na več mestih zakrita kot posledica mehanskih poškodb (Slika št. 41). S podrobnejšo analizo so se uspela odkriti področja, ki niso bila med dinamičnim obremenjevanjem poškodovana. Na teh področjih so se pri večjih povečavah odkrile sledi utrujenostnega napredovanja razpoke, kjer je razpoka ob vsakem prehodu kolesa preko ostrice napredovala za en korak, kar se na prelomni površini vidi kot majhna stopnica, ki je manjša od $1\mu\text{m}$ (Slika št. 4141 c in 41 d). Sledi postopnega napredovanja razpoke na utrujenostnem delu prelomne površine je prikazana tudi na naslednji sliki (Slika št. 4242 b, 42 c in 42 d).

Slika št. 39: Prikazan način razreza in mesto odvzema vzorca za nadaljnjo analizo.

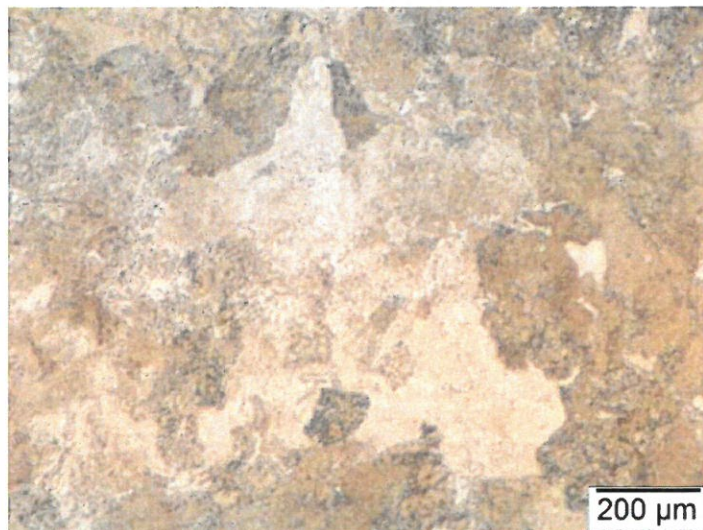
Vzorci za metalografsko analizo so se odvzeli na različnih mestih ostrice, tako iz noge, vratu kot glave ostrice. Mikrostruktura jekla ostrice je na vseh mestih perlitna (Slika št. 47 do Slika št. 52). Na glavi je pričakovano mikrostruktura močno deformirana in utrujena, kar je popolnoma normalno. Zaradi načina izdelave tirnic in ostric (vroče valjanje) je površina ostrice nekoliko razogljivena, na njej pa je tudi prisotna oksidna plast, ki se je nekaj tvori že med proizvodnjo,

Slika št. 48: Perlitna mikrostruktura v nogi ostrice.

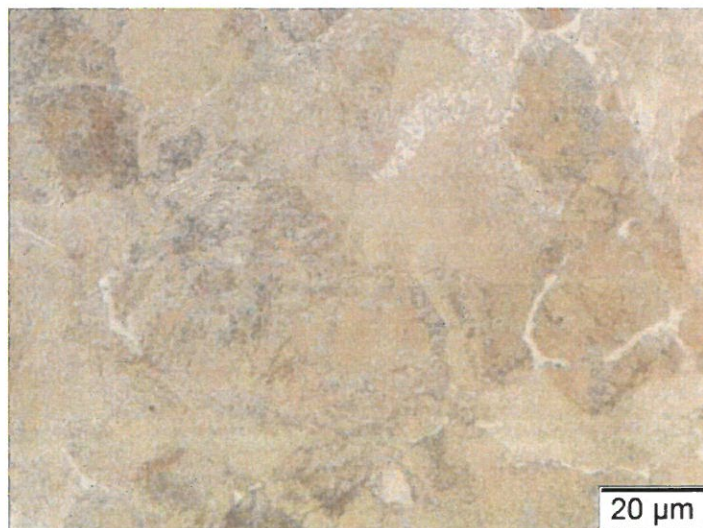
Slika št. 49: Perlitna mikrostruktura v vratu ostrice.

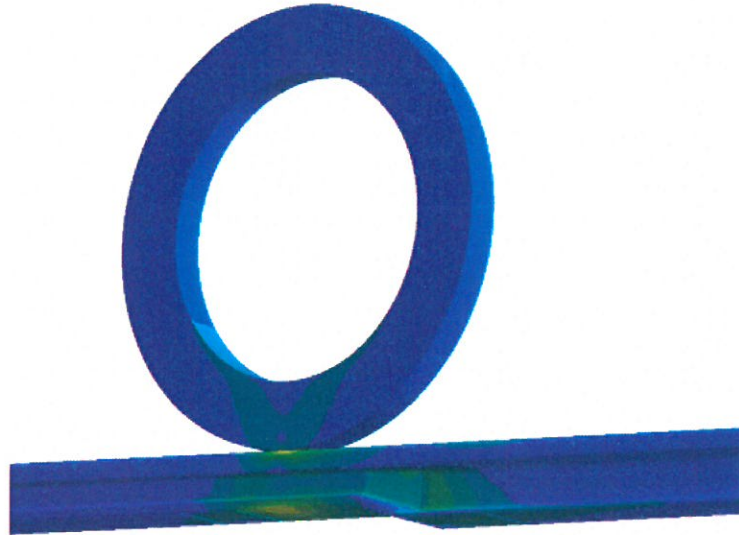
Preračuni so se izvedli s posedanjem podpor v tem rangu in dobili na mestu, kjer je prišlo do preloma ostrice najvišje natezne napetosti med 110 MPa in 250 MPa. Pri teh preračunih se ni upoštevalo bočnih obremenitev, ki nastanejo zaradi centrifugalne sile ob vožnji skozi krivino z radijem 300 m. Po izračunih bi to lahko doprineslo dodatnih cca. 50 MPa obremenitve.

Na podlagi izvedenih preračunov z metodo končnih elementov je mogoče zaključiti, da med vožnjo vlakov v ostrici dejansko pride do največjih napetosti ravno na mestu kjer je prišlo do preloma. Ob upoštevanju najslabše togosti podpor (največje posedanje) lahko največje natezne napetosti dosežejo celo do 300 MPa.

Slika št. 53: Prikaz postavitve modela ostrice ter kolesa za izvedbo analize napetostnega stanja.
