REPUBLIKA SLOVENIJA  
**MINISTRSTVO ZA INFRASTRUKTURO**

SLUŽBA ZA PREISKOVANJE LETALSKIH, POMORSKIH IN ŽELEZNIŠKIH NESREČ IN INCIDENTOV

**KONČNO POROČILO O PREISKAVI NESREČE V ŽELEZNIŠKEM PROMETU –  
IZTIRJENJE MEDNARODNEGA TOVORNEGA VLAKA ŠT.: 41914, NA KRETNICI  
ŠT.: 1, V KM 509.358, POSTAJE RIMSKE TOPLICE, DNE 14.08.2019, OB 17.20 URI**

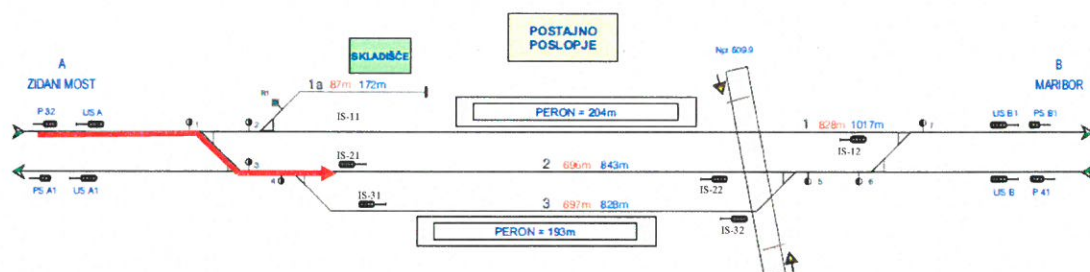
Slika št. 1: Rdeča puščica označuje vožnjo mednarodnega tovornega vlaka št. 41914 iz smeri postaje Zidani Most - pravi levi tir na tir št. 3 postaje Rimske Toplice.

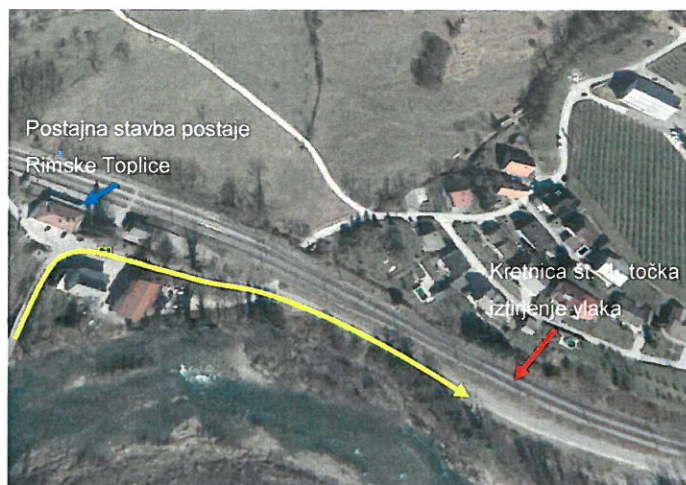
Slika št. 6: Z rumeno puščico je označena občinska cesta št. 680, ki vodi do kretnice št. 1 postaje Rimske Toplice, z rdečo mesto iztujenja vlaka št. 41914, z modro pa postajna zgradba.
