SLUŽBA ZA PREISKOVANJE LETALSKIH, POMORSKIH IN ŽELEZNIŠKIH NESREČ IN INCIDENTOV

Številka: 375-9/2019/3

**KONČNO POROČILO O PREISKAVI NESREČE V ŽELEZNIŠKEM PROMETU –  
TRČENJE LOKALNEGA POTNIŠKEGA VLAKA ŠT. 3281, V CESTNO TOVORNO  
MOTORNO VOZILO, NA NIVOJSKEM PREHODU ZAVAROVANEM S  
POLZAPORNICAMA, MED POSTAJAMA LJUBLJANA RAKOVNIK IN ŠKOFLJICA,  
V KM 146.457, DNE 25.05.2019, OB 07.43 URI**

LJUBLJANA, 25.05.2020

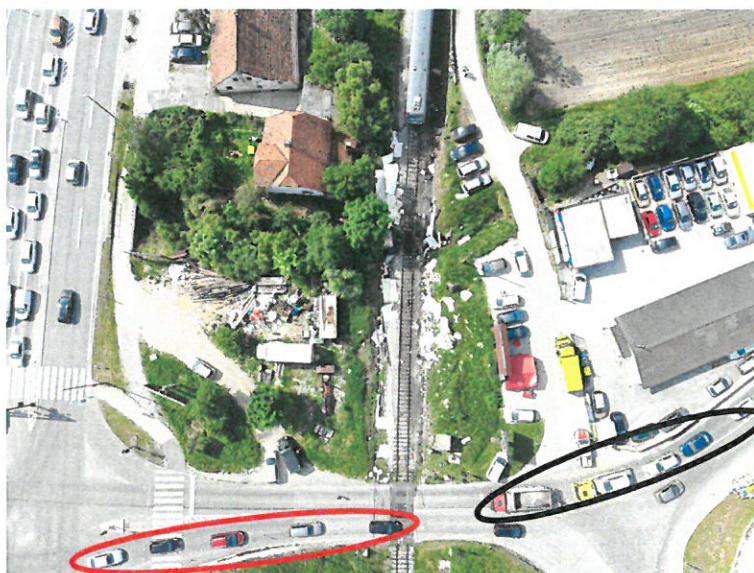
Slika št. 4: Z rdečim romбом so označena vozila, ki vozijo v smeri trgovskega centra Rudnik, s črnim pa vozila, ki vozijo iz trgovskega centra v smeri Dolenjske ceste in zahodne Ljubljanske obvoznice.

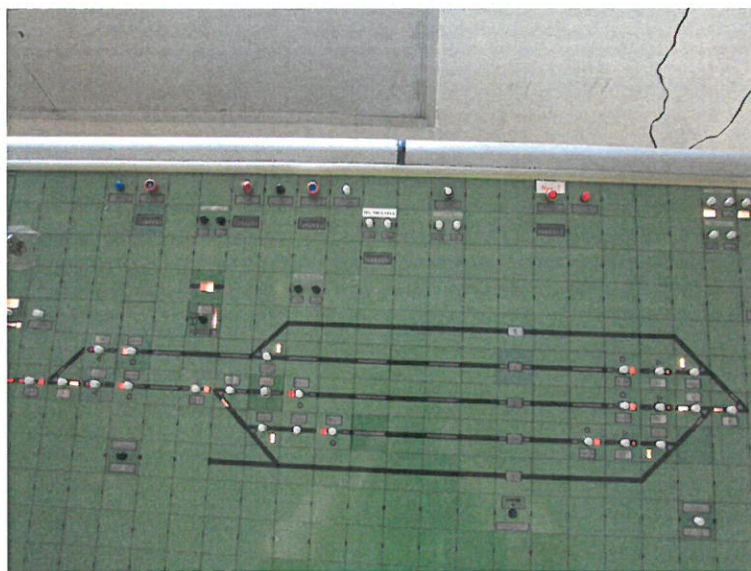
Slika št. 13: Prikaz postavljalne mize ERSV naprave postaje Ljubljana Rakovnik.

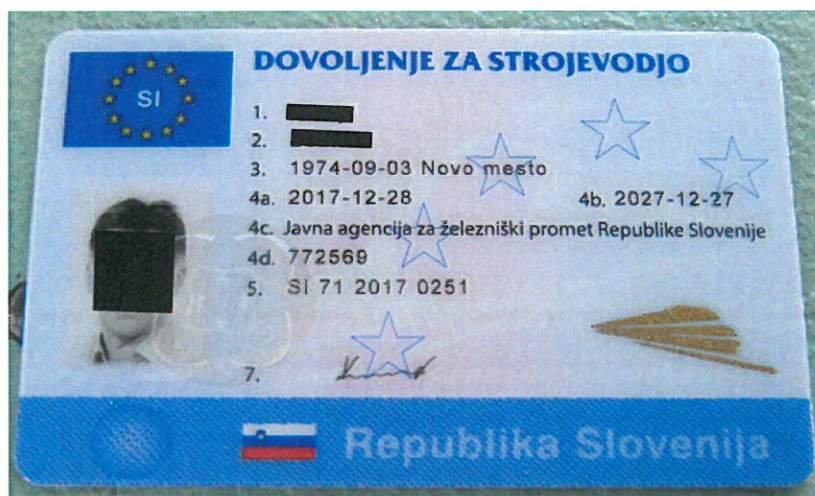
Strojvodja v starosti 44 let je imel veljavno dovoljenje za strojevodjo od 28.12.2017. Dne 24.04.2018 je opravil izpit za vožnjo DMG serije 713, z 21.05.2018 pa je lahko opravljal vožnjo po progi št. 80 Rosalnice - državna meja Metlika – Ljubljana.

Slika št. 15: Prikaz dovoljenja za strojevodjo, ki je upravljal z DMG št. 713/715-105, v nesreči udeleženega vlaka št. 3281.

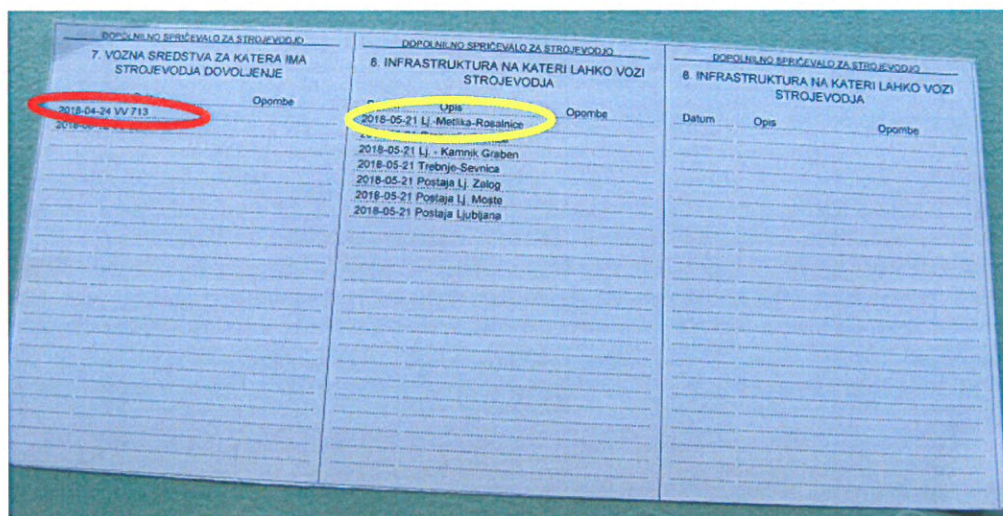
Slika št. 16: Prikaz dopolnilnega spričevala strojevodje, ki je upravljal z DMG št. 713/715-105, v nesreči udeleženega vlaka št. 3281, v rdečem rombu je podatek o DMG, v rumenem pa o progi.
