SLUŽBA ZA PREISKOVANJE LETALSKIH, POMORSKIH IN ŽELEZNIŠKIH NESREČ IN INCIDENTOV

Številka: 375-15/2019/5

**KONČNO POROČILO O PREISKAVI NESREČE V ŽELEZNIŠKEM PROMETU –  
TRČENJE LOKALNEGA POTNIŠKEGA VLAKA ŠT. 3220, V POLPRIKLOPNIK  
CESTNEGA TOVORNEGA MOTORNEGA VOZILA, NA NIVOJSKEM PREHODU  
ZAVAROVANEM S POLZAPORNICAMA, MED POSTAJAMA LJUBLJANA  
RAKOVNIK IN ŠKOFLJICA, V KM 146.457, DNE 25.07.2019, OB 10.32 URI**

LJUBLJANA, 22.07.2020

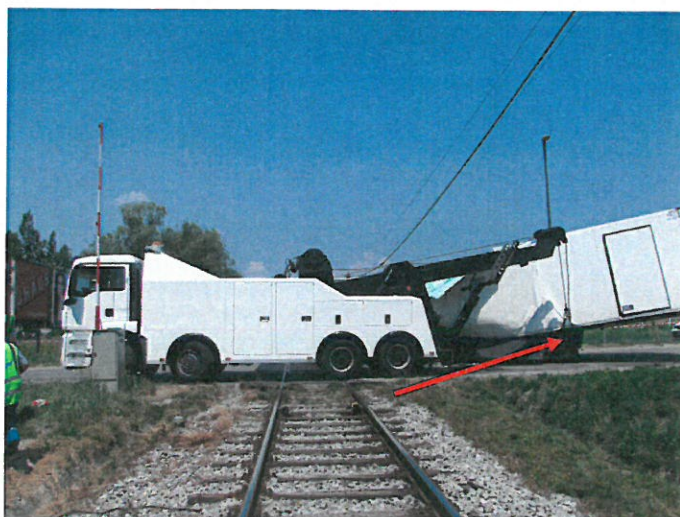
Slika št. 7: Rdeča puščica prikazuje vpetje interventnega vozila na polpriklopnik med dvigom iz sedla vlečnega vozila.

Po opravljenem ogledu kraja nesreče je bilo potrebno iz profila proge umakniti razbitine v celoti uničenega polpriklopnika cestnega tovornega motornega vozila. Za umik vozila je prevoznik naročil vlečno službo Avtovleka Setnikar, Družba za prevoz stvari in posredništvo, d.o.o.. Polpriklopnik je bilo potrebno dvigniti iz sedla in odklopiti od vlečnega vozila. Vlečno vozilo ni bilo poškodovano zato se je lahko z lastnim pogonom umaknilo iz kraja nesreče.

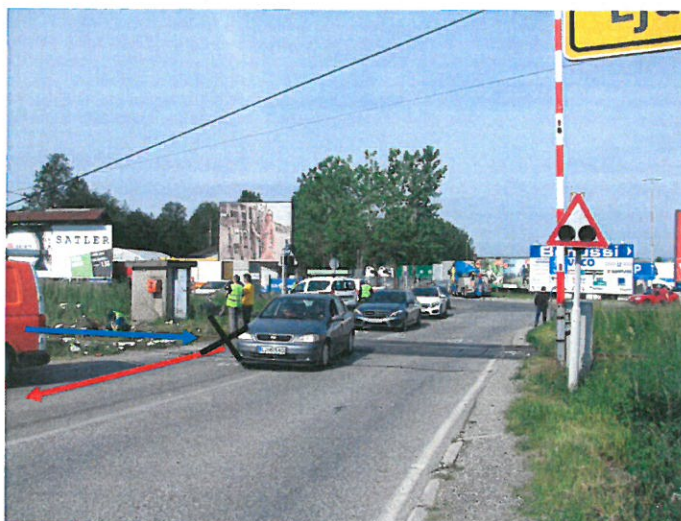
Vlak št. 3220 je s čelom vlečne enote 713-124 trčil v zadnji del desnega boka polpriklopnika cestnega motornega vozila, 1,6 m od skrajne točke na zadnji strani polpriklopnika. Cestno tovorno motorno vozilo se je med trčenjem nahajalo na desnem smernem voznem pasu gledano v smeri vožnje cestnega tovornega motornega vozila. Točka trčenja je bila v km 146.454 proge. Po trčenju je vlak št. 3220 polpriklopnik cestnega tovornega motornega vozila med vožnjo odrinil izven svetlega profila proge na smerno vozišče Jurčkove ceste za vožnjo vozil iz nasprotne strani.

Slika št. 12: Rdeča puščica prikazuje smer vožnje cestnega tovornega motornega vozila, modra smer vožnje lokalnega potniškega vlaka št. 3220, črn križ pa točko trčenja.

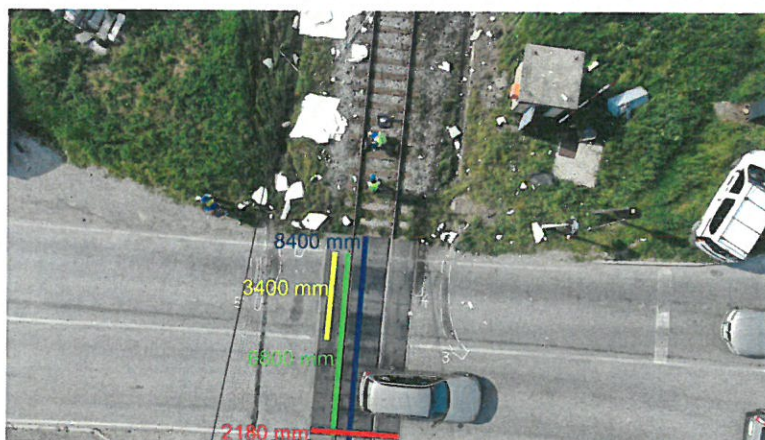
Cestišče nivojskega prehoda je izdelano iz montažnih gumi elementov STRAIL skupne širine 8400 mm. Cestišče je na vsaki strani označeno z vzdolžno neprekinjeno belo črto in neprekinjeno belo črto po sredini cestišča, ki razmejuje vozna pasova. Posamezni vozni pas je širine 3400 mm. Skupna uporabna širina cestišča med skrajnima belima neprekinjenima črtama, ki označujeta rob cestišča je tako 6800 mm.

Slika št. 13: Prikazuje dimenzije cestišča na nivojskem prehodu, ki je izdelano s Strail gumi montažnimi elementi.

- poškodovani STRAIL gumi elementi cestišča nivojskega prehoda;
- zlomljeni leseni nosilni drog železniškega telekomunikacijskega kabla;
- uničen pogon desne polzapornice in desna polzapornica, gledano od začetka proti koncu proge.

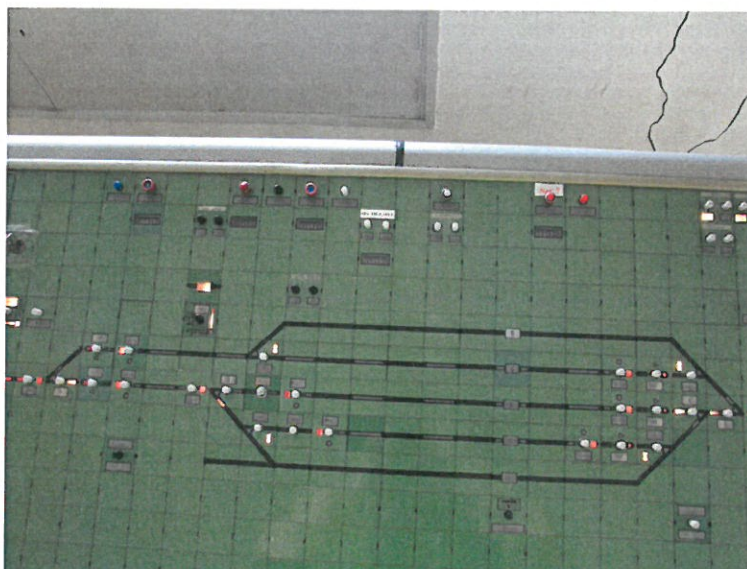
Postaji Ljubljana Rakovnik in Škofljica sta zavarovani z elektrotelefono signalno varnostno napravo sistema »ISKRA -LORENZ« SI. Te. I - 30 (v nadaljevanju besedila ERSV naprava). ERSV napravi sta centralni in se nahaja v prometnem uradu postaj. Napravo posluhuje prometnik s pomočjo tipk na tirni sliki postavljalne mize.

Slika št. 14: Prikaz postavljalne mize ERSV naprave postaje Ljubljana Rakovnik.
