REPUBLIKA SLOVENIJA
MINISTRSTVO ZA INFRASTRUKTURO

SLUŽBA ZA PREISKOVANJE LETALSKIH, POMORSKIH IN ŽELEZNIŠKIH NESREČ IN INCIDENTOV

**KONČNO POROČILO O PREISKAVI NESREČE V ŽELEZNIŠKEM PROMETU –
IZTIRJENJE MEDNARODNEGA TOVORNEGA VLAKA ŠT: 47882, NA KRETNICI
ŠT. 1 POSTAJE HRASTOVLJE, DNE 25.06.2019, OB 14.40 URI**

LJUBLJANA, 15.04.2020

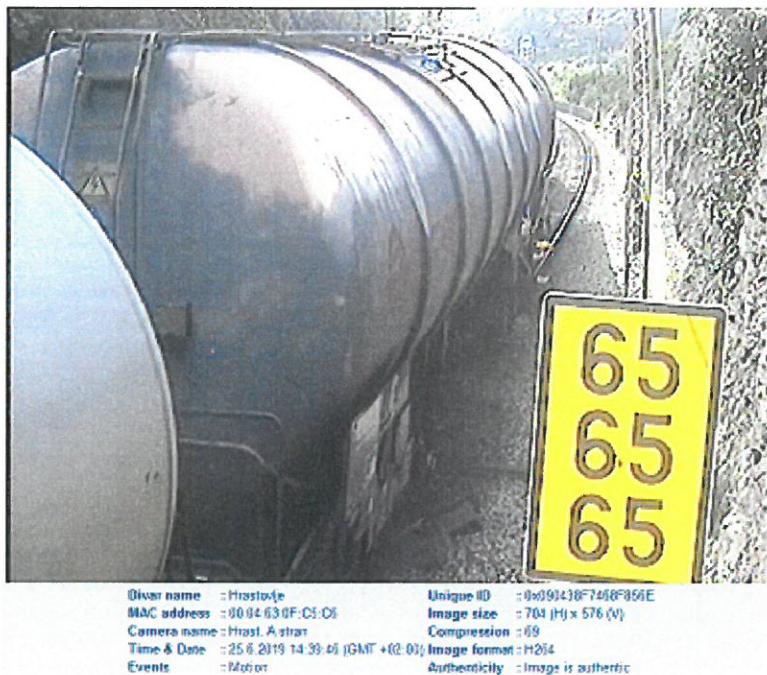
Mednarodni tovorni vlak s homogenim tovorem št. 47882, je vozil po voznom redu iz izhodne postaje Koper Tovorna do končne postaje München Flughafen. Vlak je odpeljal iz postaje, Koper Tovorna – 25.04.2019 ob 14:18 uri. Vlak je vozil v smeri postaje Divača. V postajo Hrastovlje je uvozil na tir št. 2 ob 14.35 uri, križni vlak št. 53210 pa je postajo, kot je prej opisano, prevozil po tiru št. 1 ob 14.38 uri. Vlak št. 47882 je po uvozu vlaka št. 53210 ter po postavitvi izvozne vozne poti iz tira št. 2, v smeri postaje Divača, pričel izvažati ob 14:38:44 uri. Po prevozu kretnice št. 1, z vlakovno lokomotivo in prvih 5. vagonov, je ob 14:39:38 uri iztiril 6. wagon v vlaku in za njim še vagoni, ki so bili

v vlak uvrščeni kot 7., 8., 9., 10. in 11.. Vlak se je zaradi strganja spenjače med 5. in 6. vagonom ustavil ob 11:39:46 uri.

Slika št. 17: Posnetek iz kamere na »A« strani postaje, neposredno po zaustavitvi vlaka 47882

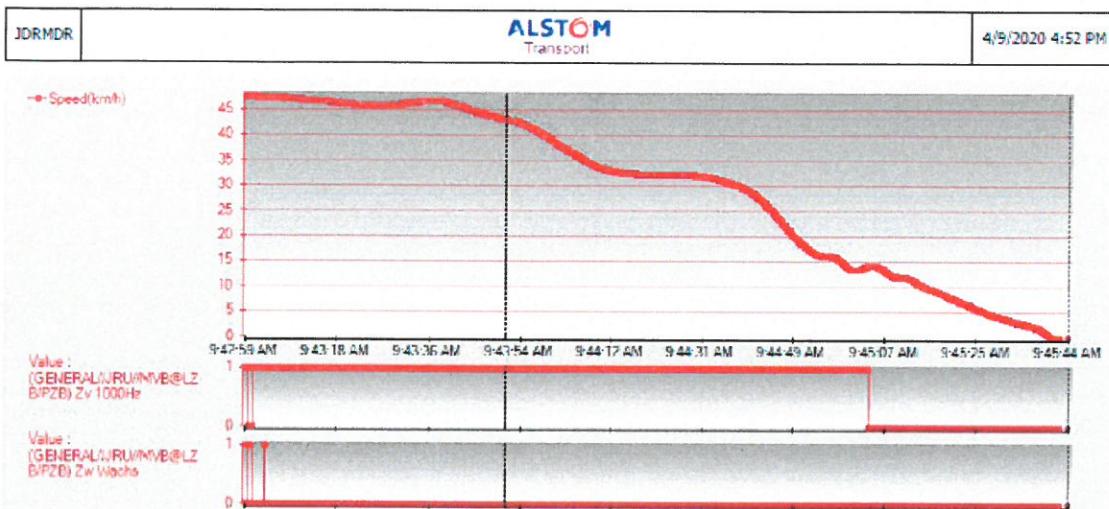
Iz tabele in grafa je razvidno, da je strojvodja upošteval omejeno hitrostjo preko kretnice št. 1, ki je z voznim redom za odklonsko vožnjo predpisana na 50 km/h.

Strojvodja je do, z voznim redom predpisane omejene hitrosti, 50 km/h, v km 13.900, pripeljal vlak s 43km/h.

Slika št. 21: Graf prikazuje vožnjo od uvoznega signala do ustavitev vlaka. Črna črta označuje pozicijo, km uvozne kretnice iz voznega reda, ki je naveden kot km 13.900.

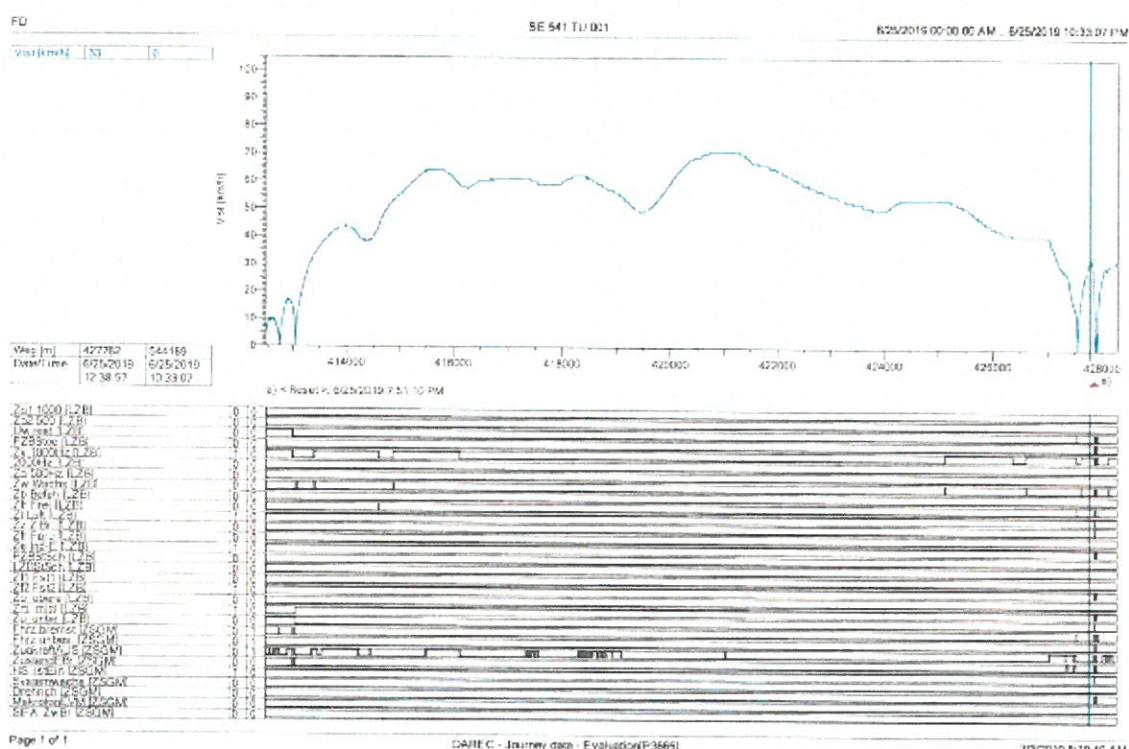
Na IS-21 (izvozni signal) postaje Hrastovlje ob 14:38:36 uri, evidentirana tipka potrditve (Tw), pri hitrosti 20 km/h.

V nadaljevanju poti doseže največjo hitrost 33 km/h

Ob 14:39:08 uri je evidentirano naglo zaviranje pri hitrosti 12/km.

Padec hitrosti iz 33 km/h na 12 km/h je bil na poti dolžine 54 m.

Slika št. 22: Graf zapisa vožnje vlakovne lokomotive 541-001, vlaka št. 47882

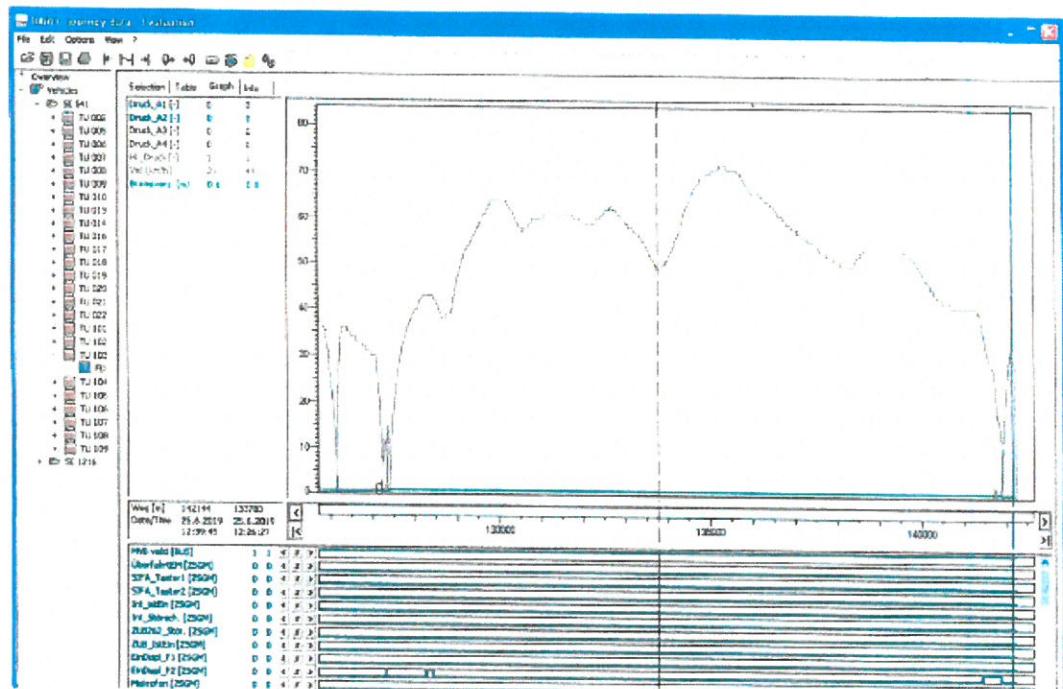
Doseže hitrost 33 km/h.

Ob 14:39:50 uri je zaznan padec hitrosti iz 33 km/h na 15 km/h.

Ob 14:39:56 uri aktivirano zaviranja pri hitrosti 15 km/h.

Slika št. 23: Graf zapisa vožnje doprežne lokomotive št. 541-103, vlaka št. 47882

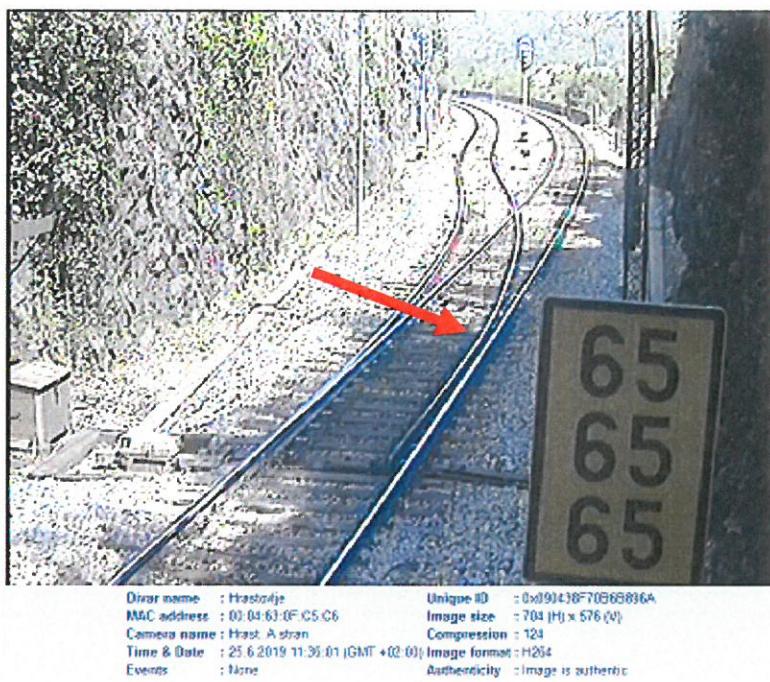
Na posnetku kamere, ki snema dogajanje na strani »A« postaje Hrastovlje je bila desna ostrica kretnice št. 1 ob postavitvi v odklonsko lego, za uvoz vlaka št.

47913, na tir št. 2, ob 11:38:57 uri, po času evidentiranem na video posnetku, v brezhibnem zveznem loku, brez kota.

Slika št. 24: Rdeča puščica prikazuje brezhibni zvezni lok desne ostrice, na posnetku kamere na »A« strani postaje, pred postavitvijo ostrice za vožnjo vlaka 47913 na tir št. 2 postaje Hrastovlje

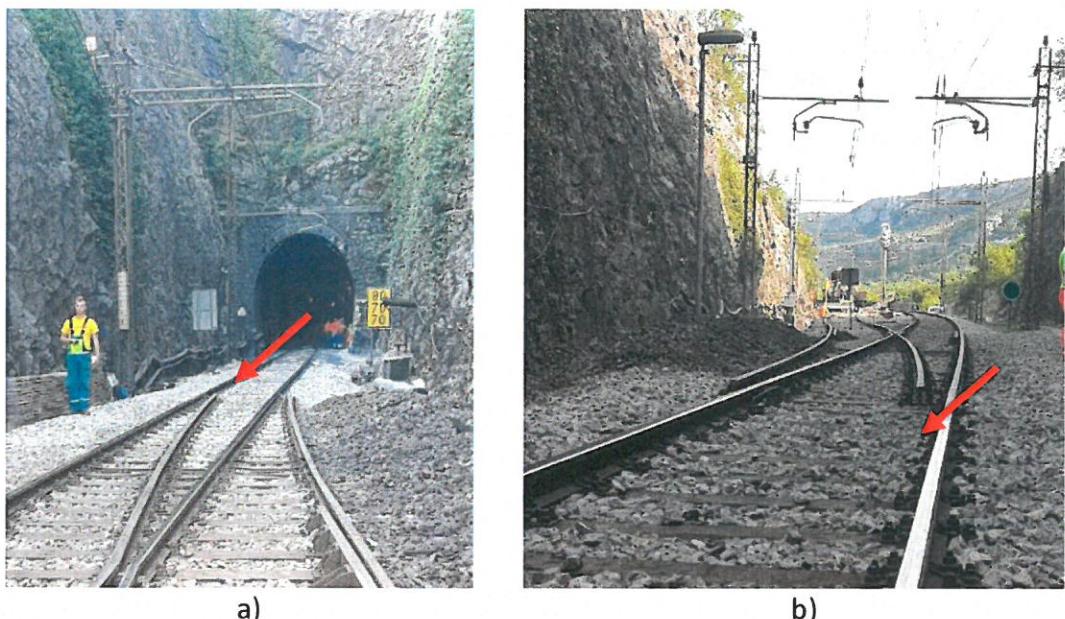
Slika 26: Lokacija nesreče v Hrastovljah v smeri Divače a) in v smeri proti Kopru b). Z rdečo puščico je označeno mesto lege ostrice kretnice na progi Divača-Koper (slikano 6.8.2019, približno mesec in pol po nesreči in delni obnovi proge).

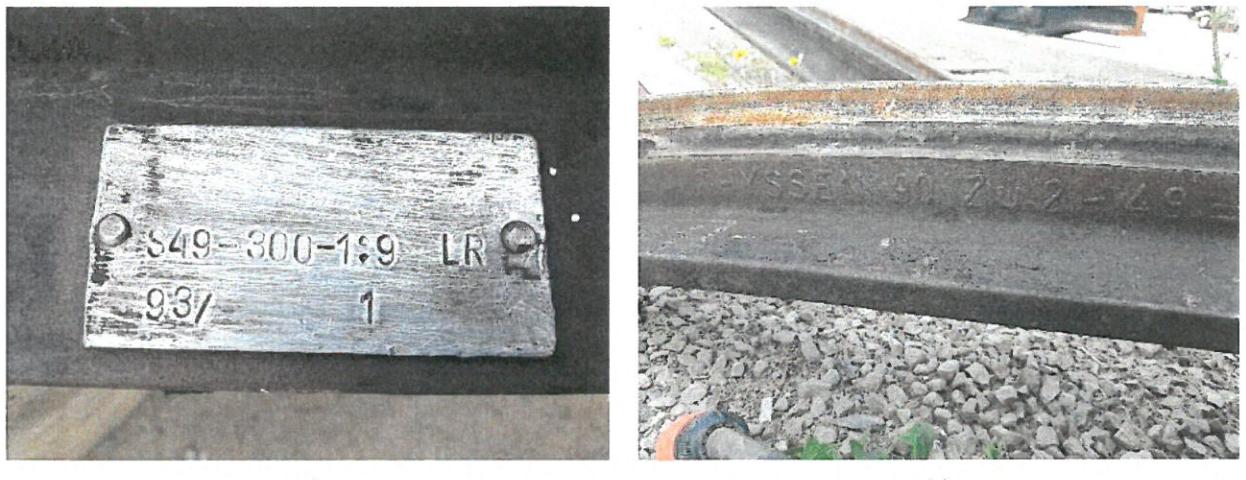
Po podatkih naročnika raziskave ter iz razvidnih napisov (Slika 28št. 28) je na porušeni ostrici S49-300-1:9 LR razvidno, da gre za kvaliteto S49, ki je stara

oznaka ostrice kretnice tipa 49E1A1. Polmer ostrice-kretnice je 300 m, tangens kota ostrice-kretnice ($\alpha = 6.3402^\circ$) in LR pomeni levo. Proizvajalec je podjetje Thyssen.

Slika 28: Stara oznaka ostrice (S49-300-1:9) a) in oznaka proizvajalca ostrice kretnice b).

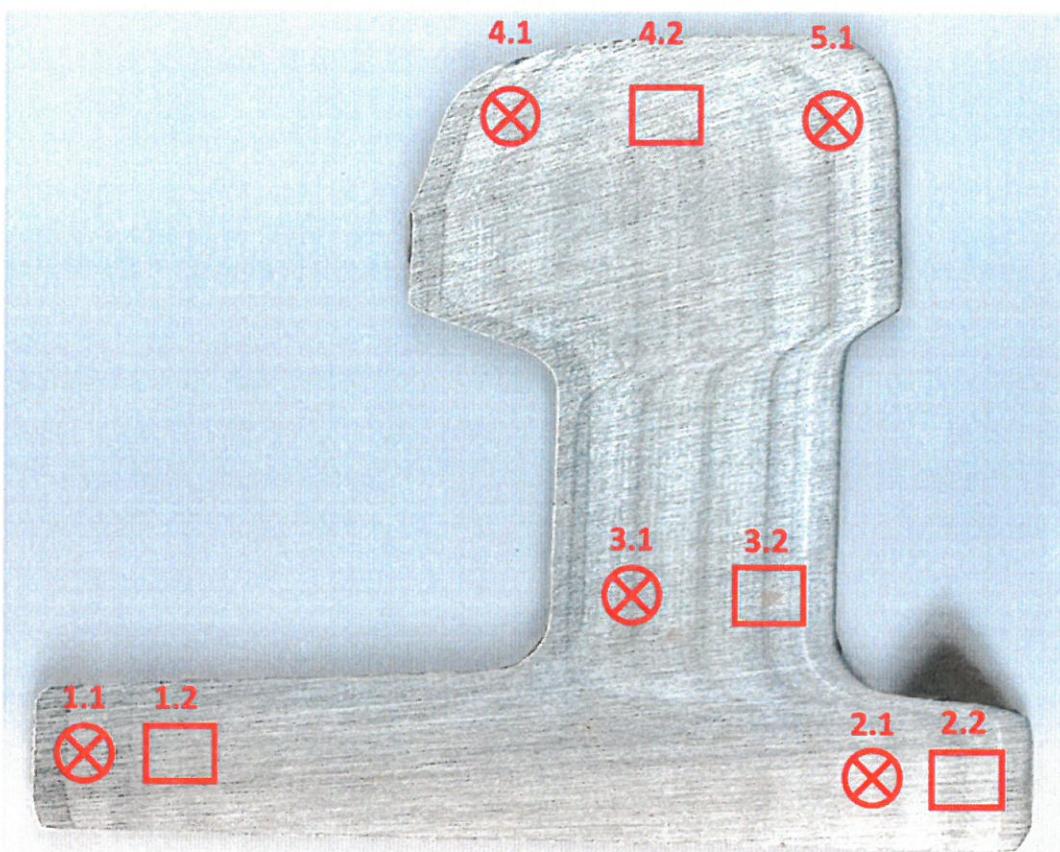
Po standardu SIST EN 13674 -1 je najmanjša dovoljena natezna trdnost 880 MPa in raztezek ob prelому 10%. Na mestu, kjer je prišlo do začetka razpoke natezna trdnost presega 900 MPa. Rezultati mehanskih preizkusov so podani v naslednjih tabelah (Tabela 4 in Tabela št. št. 5).

Glede na rezultate opravljenih mehanskih preizkusov je mogoče zaključiti, da so mehanske lastnosti materiala ostrice kretnice ustrezne.

Slika 32: Mesta in oznake odvzetih vzorcev za mehansko karakterizacijo materiala ostrice.

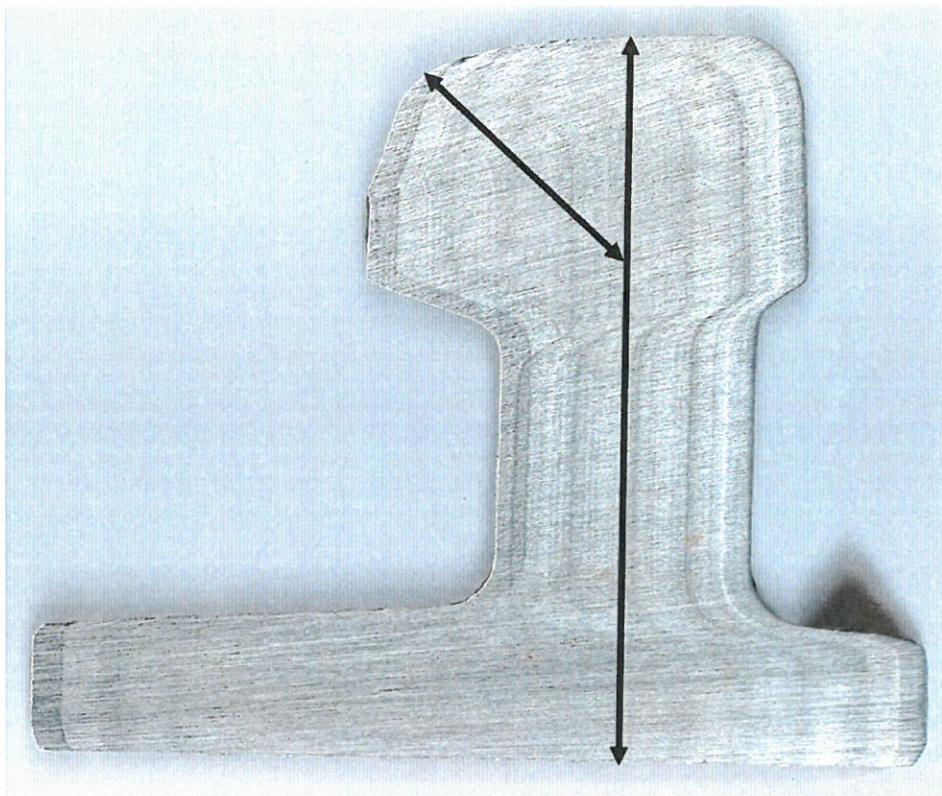
Slika št. 36: Fotografija prereza ostrice 30 mm od preloma ostrice kretnice.

Na osnovi meritev je višina obrabljene ostrice kretnice v sredinski liniji 112,9 mm. To pomeni, da je višinska obraba 3,1 mm. Bočna obraba ostrice-kretnice pa je 6,2 mm. Višinska obraba in bočna obraba ostrice kretnice tipa 49E1A1 sta manjši od dovoljene obrabe za tir 49 E1 in vrsto proge 3, torej lahko zaključimo, da je bilo stanje ostrice ustrezno ter da ni bila preveč obrabljena.

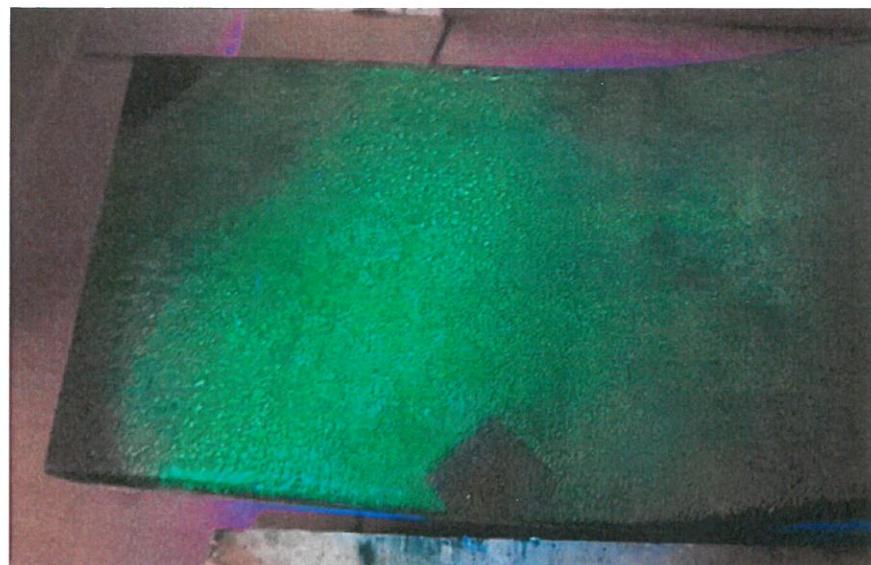
Ob prevzemu prelomljene ostrice se je na vsako stran preloma odvzelo še približno 70 cm ostrice (Slika 1št. 27 in Slika št. 29št. 29). Oba dela sta se temeljito visokotlačno očistila ter razmastiila. Nato sta se neporušno pregledala z MT metodo (magnetni delci). Preiskava z magnetnimi delci ni pokazala nobenih indikacij, da bi bila v materialu ostrice še kakšna druga razpoka kot ta, na kateri je prišlo do preloma.

Slika št. 37št. 37 in Slika št. 38št. 38 prikazujeta preiskavo ostrice kretnice z magnetnimi delci.

Slika št. 37: Spodnja površine noge ostrice-kretnice po spremembi prereza iz 49E1 na 49E1A1.

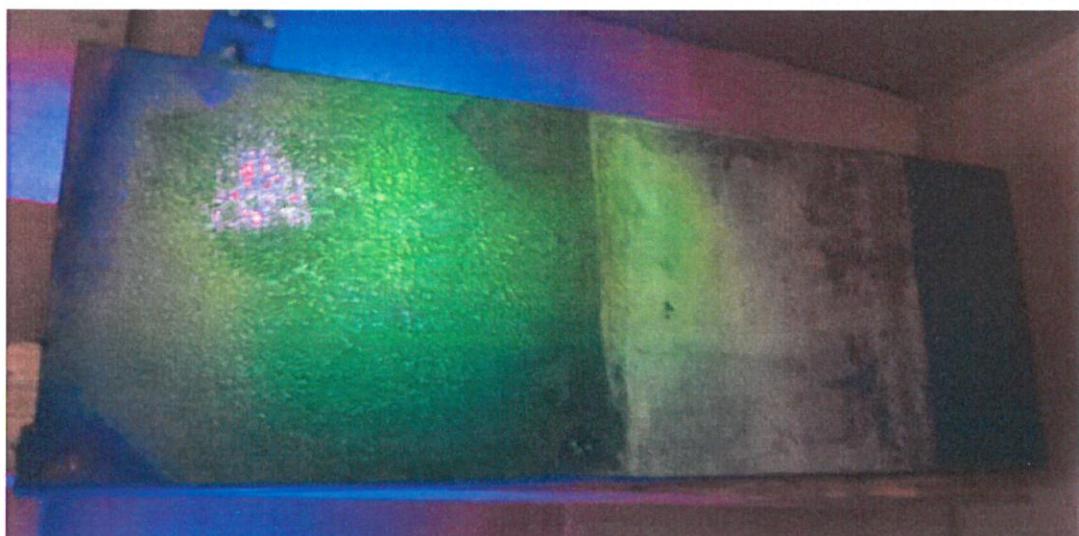
Slika št. 38: Spodnja površine noge prostega dela ostrice-kretnice.

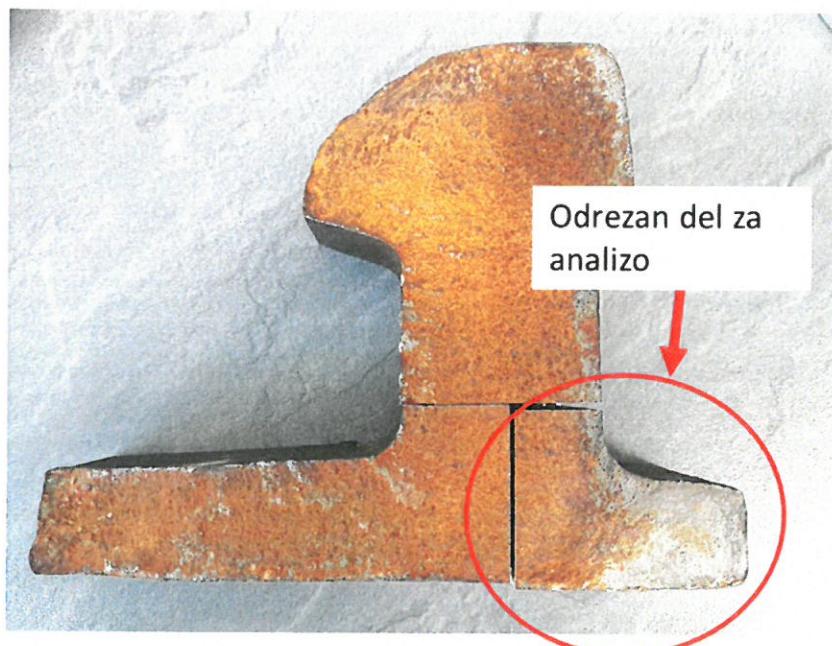
Iz mesta preloma ostrice se je odrezal vzorec, na katerem sta prisotni obe različni prelomni površini kot smo prikazali že pri vizualni kontroli (Slika št. 30št. 30). Mesto odvzema vzorca in način razreza je prikazan na sliki št. 39. Slika št. 40št. 40 prikazuje prelomno površino ob mestu iniciala razpoke opazovano z elektronskim mikroskopom. Topografija prelomne površine potrjuje začetno mesto in smer napredovanja razpoke, obenem pa tudi potrjuje deformirano spodnjo stran noge ostrice s čimer je začetno mesto nastanka razpoke zakrito. Na naslednji sliki (Slika št. 41) je prikazano mesto analize utrujenostnega dela prelomne površine. Prelomna površina je zaradi dinamičnih obremenitev in posledično zaradi večkratnega stiskanja in odpiranja poškodovana, njena topografija pa je na več mestih zakrita kot posledica mehanskih poškodb (Slika št. 41). S podrobnejšo analizo so se uspela odkriti področja, ki niso bila med dinamičnim obremenjevanjem poškodovana. Na teh področjih so se pri večjih povečavah odkrile sledi utrujenostnega napredovanja razpoke, kjer je razpoka ob vsakem prehodu kolesa preko ostrice napredovala za en korak, kar se na prelomni površini vidi kot majhna stopnica, ki je manjša od $1\mu\text{m}$ (Slika št. 41 a in 41 d). Sledi postopnega napredovanja razpoke na utrujenostnem delu prelomne površine je prikazana tudi na naslednji sliki (Slika št. 42 a, 42 b in 42 c).

Slika št. 39: Prikazan način razreza in mesto odvzema vzorca za nadaljnjo analizo.

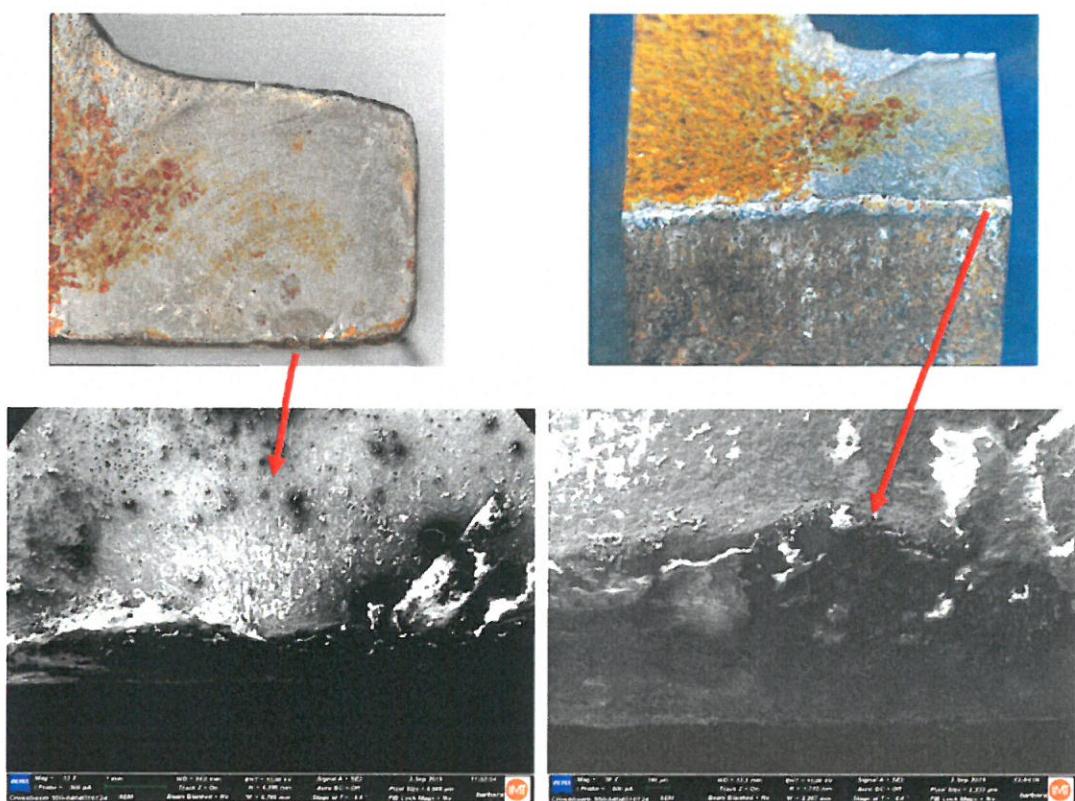
Slika št. 40: Prelomna površina ob mestu iniciala razpoke.

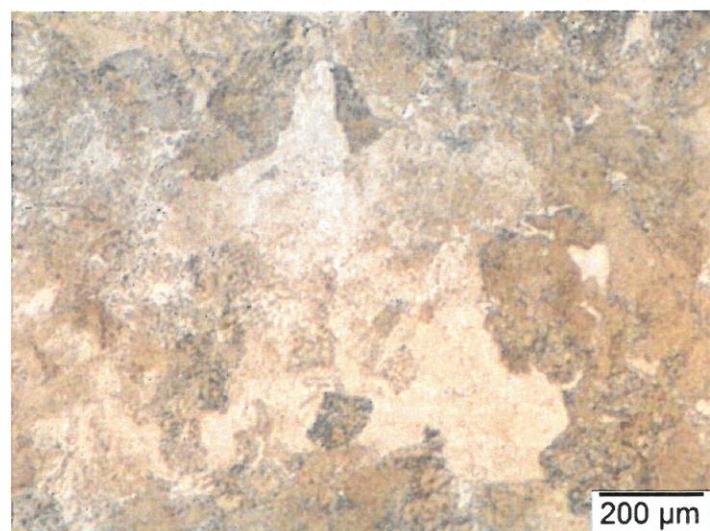
Vzorci za metalografsko analizo so se odvzeli na različnih mestih ostrice, tako iz noge, vratu kot glave ostrice. Mikrostruktura jekla ostrice je na vseh mestih perlitna (Slika št. 47 do Slika št. 52). Na glavi je pričakovano mikrostruktura močno deformirana in utrujena, kar je popolnoma normalno. Zaradi načina izdelave tirnic in ostric (vroče valjanje) je površina ostrice nekoliko razogličena, na njej pa je tudi prisotna oksidna plast, ki se je nekaj tvori že med proizvodnjo,

Slika št. 48: Perlitna mikrostruktura v nogi ostrice.

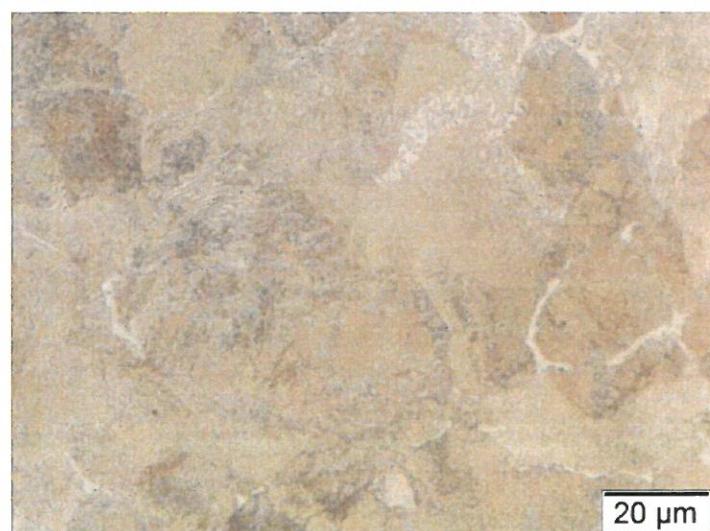
Slika št. 49: Perlitna mikrostruktura v vratu ostrice.

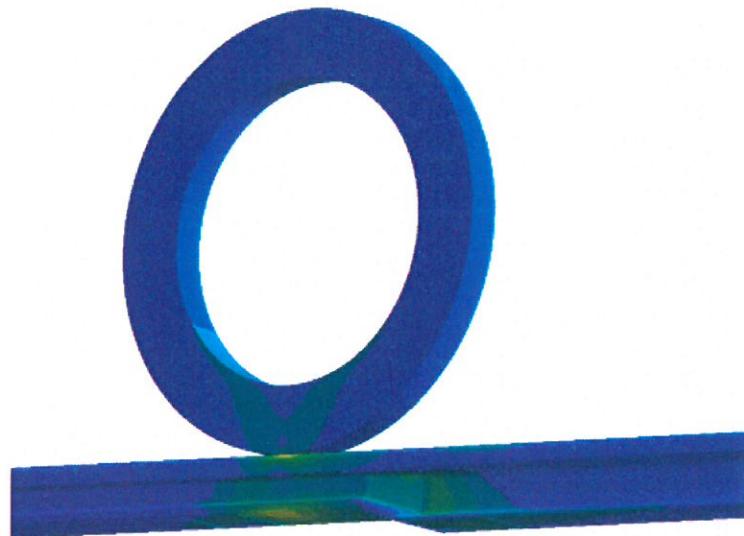
Preračuni so se izvedli s posedanjem podpor v tem rangu in dobili na mestu, kjer je prišlo do preloma ostrice najvišje natezne napetosti med 110 MPa in 250 MPa. Pri teh preračunih se ni upoštevalo bočnih obremenitev, ki nastanejo zaradi centrifugalne sile ob vožnji skozi krivino z radijem 300 m. Po izračunih bi to lahko doprineslo dodatnih cca. 50 MPa obremenitve.

Na podlagi izvedenih preračunov z metodo končnih elementov je mogoče zaključiti, da med vožnjo vlakov v ostrici dejansko pride do največjih napetosti ravno na mestu kjer je prišlo do preloma. Ob upoštevanju najslabše togosti podpor (največje posedanje) lahko največje natezne napetosti dosežejo celo do 300 MPa.

Slika št. 53: Prikaz postavitve modela ostrice ter kolesa za izvedbo analize napetostnega stanja.

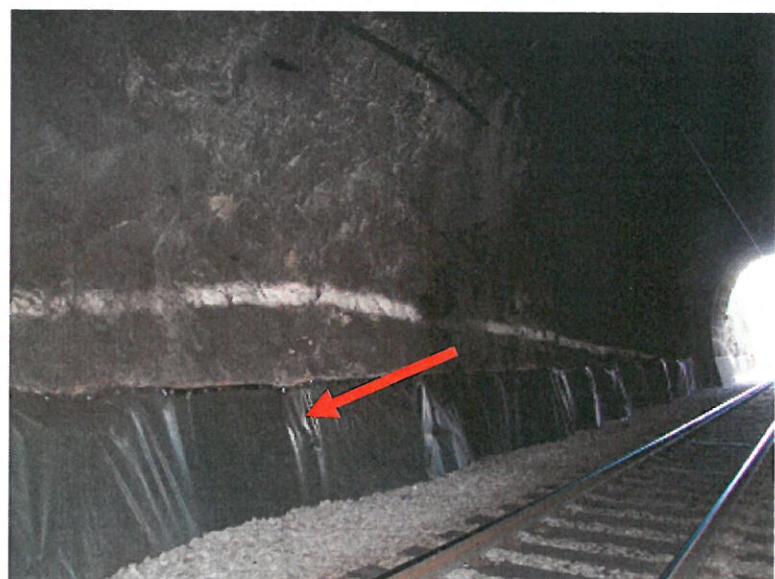
Slika št. 56: Rdeča puščica prikazuje zaščitno prevleko – platno, ki preprečuje pronicanje nevarnih snovi pod spodnji ustroj proge

Neposredno po nastanku nesreče se je vzpostavil železniški promet v postaji Hrastovlje tako, da se je kretnica št. 1 izgradila, v predoru pa se je pod spodnji ustroj proge ter na stene predora namestila zaščitna prevleka – platno iz umetnih mas, ki onemogočajo pronicanje nevarnih snovi v tla pod spodnji ustroj proge.
