**SLUŽBA ZA PREISKOVANJE LETALSKIH, POMORSKIH IN ŽELEZNIŠKIH NESREČ IN INCIDENTOV**

**KONČNO POROČILO O PREISKAVI NESREČE V ŽELEZNIŠKEM PROMETU –  
TRČENJE TOVORNEGA VLAKA ŠT. 56490, V CESTNO OSEBNO MOTORNO  
VOZILO, NA UREJENEM IN S CESTNO PROMETNIMI ZNAKI OZNAČENEM  
NIVOJSKEM PREHODU, MED POSTAJAMA LJUTOMER IN NEZASEDENEGA  
NAKLADALIŠČA GORNJA RADGONA, V KM 5.193, DNE 02.03.2020, OB 10.05 URI**

LJUBLJANA, 01.03.2021

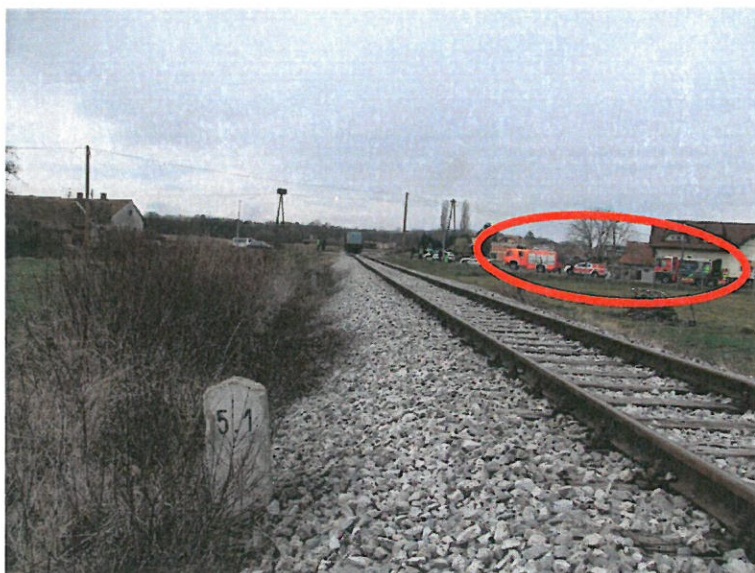
Slika št. 12: Z rdečim romбом so označena vozila prostovoljnega gasilskega društva Ljutomer, ki so prispela na kraj nesreče.

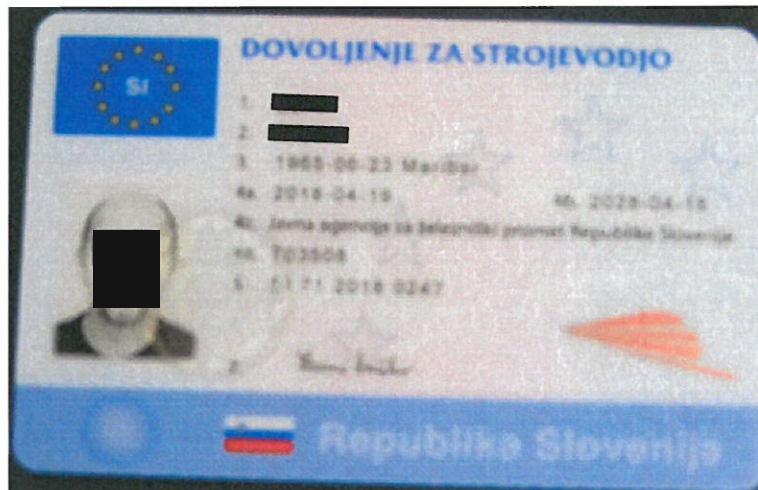
Strojevodja v starosti 54 let je imel veljavno dovoljenje za strojevodjo premikalne lokomotive od 17.06.2088. Dne 08.07.1999 pa je opravil izpit za D-lok 664.

Slika št. 14: Prikaz dovoljenja za strojevodjo, ki je upravljal z D-lok št. 664-116, v nesreči udeleženega vlaka št. 56490.
