REPUBLIKA SLOVENIJA  
MINISTRSTVO ZA INFRASTRUKTURO

SLUŽBA ZA PREISKOVANJE LETALSKIH, POMORSKIH IN ŽELEZNIŠKIH NESREČ IN INCIDENTOV

**KONČNO POROČILO O PREISKAVI NESREČE V ŽELEZNIŠKEM PROMETU –  
TRČENJE REGIONALNEGA POTNIŠKEGA VLAKA ŠT. 3375 V CESTNO OSEBNO  
MOTORNO VOZILO, NA UREJENEM IN S CESTNO PROMETNIMI ZNAKI OZNAČENEM  
NIVOJSKEM PREHODU NPR-17.0, MED POSTAJO TRŽIŠČE IN NAKLADALIŠČEM  
MOKRONOG, V KM 17+032, DNE 03.09.2020, OB 07.01 URI**

LJUBLJANA, 11.08.2022

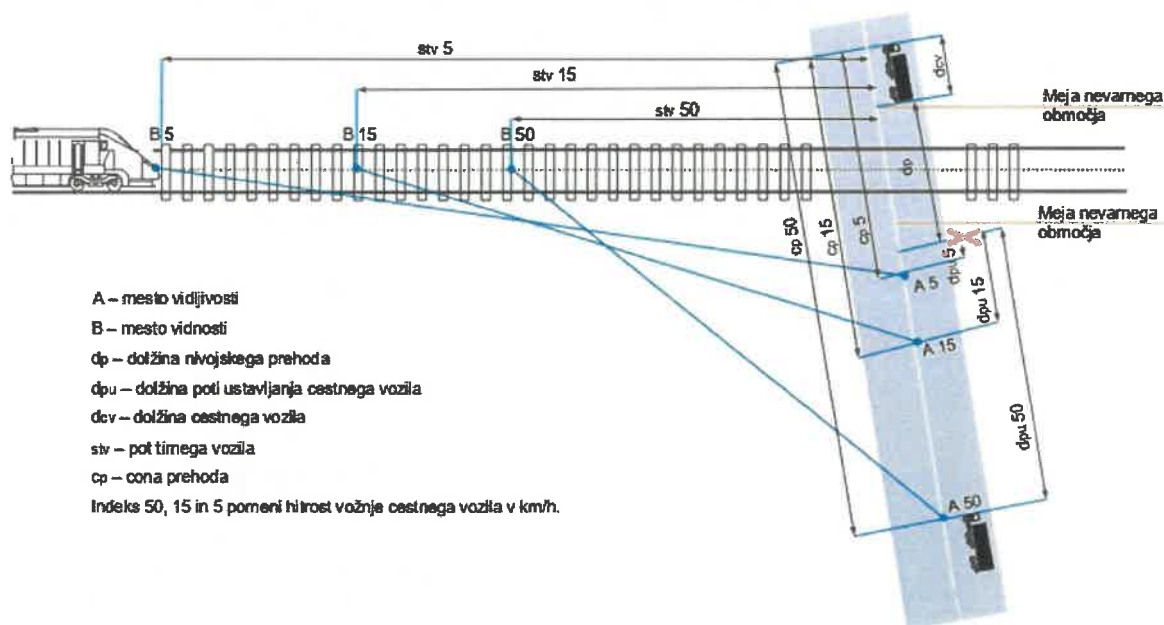
Na nivojskem prehodu je potrebno zagotavljati preglednost iz ceste na progo v vse štiri smeri.

Z vsakim objektom ali vegetacijo, ki se nahaja preglednostnem prostoru nivojskega prehoda ali v njegovi neposredni bližini se povečuje čas, v katerem se udeleženci cestnega prometa lahko z gotovostjo prepričajo o prostosti proge, preden pričnejo z fazo prečkanja nevarnega območja. Tveganje se še dodatno povečuje v času bujnega rasti vegetacije, ker ta izjemno dobro duši hrup, ki ga med vožnjo producirajo železniška vozila. Z gotovostjo je moč trditi, da je tak nivojski prehod izjemno tvegan za voznike cestnih osebnih motornih vozil.

Slika št. 19: Preglednostni prostor pri nezavarovanih nivojskih prehodih z mestom vidljivosti na cesti oziroma progi.

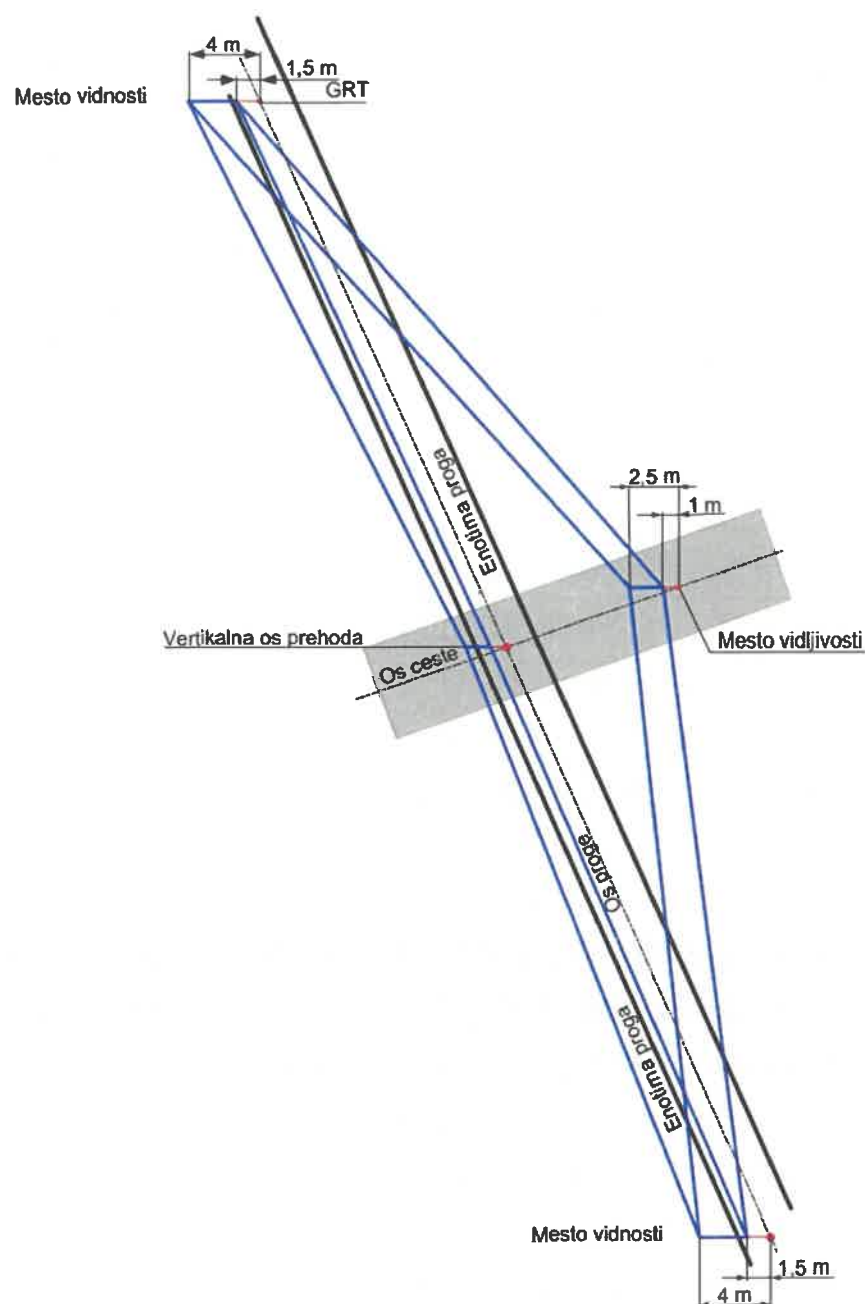
Slika št. 20: Preglednostni prostor pri nezavarovanih nivojskih prehodih.

Ob upoštevanju dolžine v nesreči udeleženega cestnega osebne motornega vozila, je pot, ki bi ga moralo vozilo prevoziti preko nevarnega območja dolga 10 m. Za prevoženo pot pri pospešku  $2\text{ m/s}^2$ , bi cestno osebno motorno vozilo potrebovalo 3,4 s. Dovoljena progovna hitrost je ne območju nivojskega prehoda 70 km/h ali 19,4 m/s. V danem primeru bi morala biti zagotovljena preglednost na progo za udeleženca cestnega vozila vsaj 66 m, da bi voznik cestnega osebne motornega
