**SLUŽBA ZA PREISKOVANJE LETALSKIH, POMORSKIH IN ŽELEZNIŠKIH NESREČ IN INCIDENTOV**

Številka: 375-8/2021/6

**KONČNO POROČILO O PREISKAVI NESREČE V ŽELEZNIŠKEM PROMETU –  
TRČENJE IC VLAKA ŠT. 518 PREVOZNIKA SŽ-POTNIŠKI PROMET, D.O.O., V  
MLAJŠE DEKLE NA POSTAJALIŠČU MARIBOR TEZNO, DNE 12.01.2021, OB  
15.08 URI**

LJUBLJANA, 22.08.2022

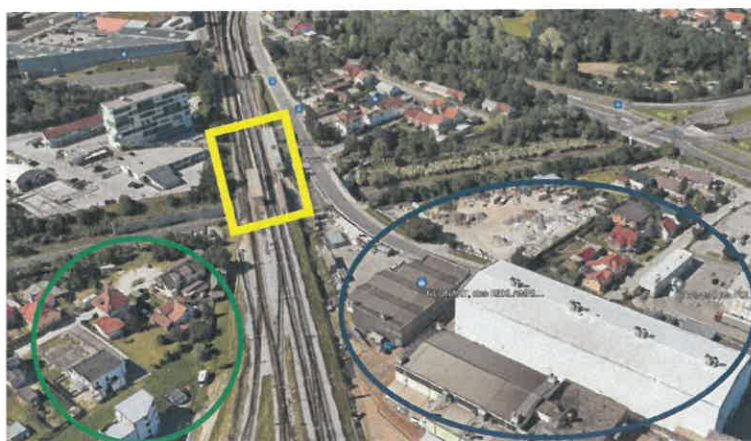
Postajališče Maribor Tezno se nahaja na povsem urbaniziranem mestnem področju zato so potrebe po prehajanju železniške proge velike. Maribor Tezno je eno izmed večjih industrijskih in spalnih naselij v Mariborski občini, ki je povsem preprejeno s cestno infrastrukturo. Največja hitrost vlakov po železniški progi na območju postajališča Maribor Tezno je 130 km/h. Takšna hitrost prav gotovo zahteva dodatno varovanje območja z ograjami, ki bi vsaj delno onemogočile prehajanje proge.

Slika št. 3: Z rumenim pravokotnikom je označeno postajališče Maribor Tezno, z modro elipso so označeni gospodarski objekti z zelenim krogom pa stanovanjsko naselje v neposredni bližini
