Številka: 375-45/2021/6

**KONČNO POROČILO O PREISKAVI NESREČE V ŽELEZNIŠKEM PROMETU –  
IZTIRJENJE DMG 813-130, LOKALNEGA POTNIŠKEGA VLAKA ŠT. 3701,  
PREVOZNIKA SŽ – POTNIŠKI PROMET, D.O.O., MED POSTAJAMA STRANJE IN  
ROGATEC, V KM 39.783 DNE 21.12.2021, OB 15.43 URI**

LJUBLJANA, 29.11.2022

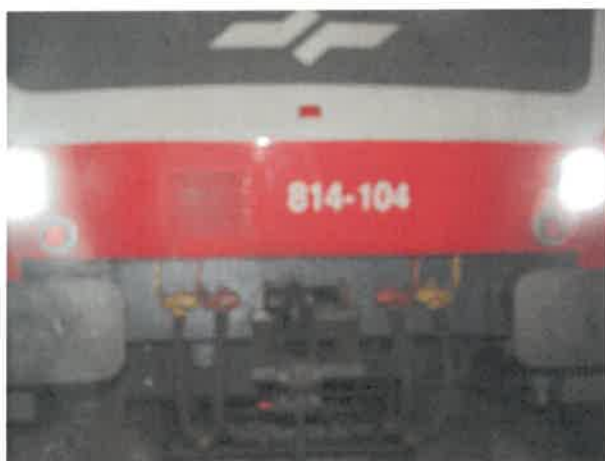
Slika št. 8: Zamegljena fotografija čela krmilne enote DMG 814-104.

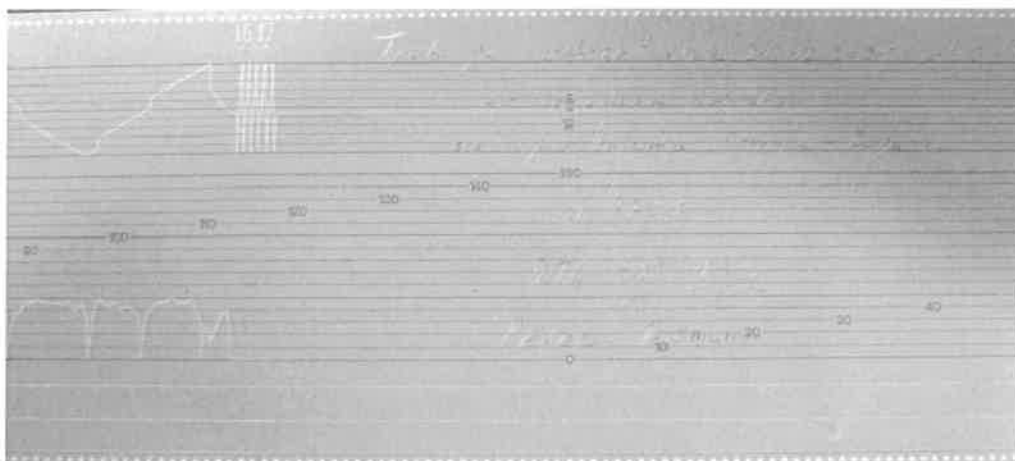
Strojevodja izjavil, da je približno v kilometru 38.250 ugotovil nepravilnost na podstavnem vozičku, pri hitrosti 40 km/h.

Zavorna pot vlaka je znašala cca. 200 metrov.

Slika št. 16: Analogni zapis vožnje iz kabine A, DMG 813-104 med vožnjo vlaka 3701 z dne 21.12.2021.

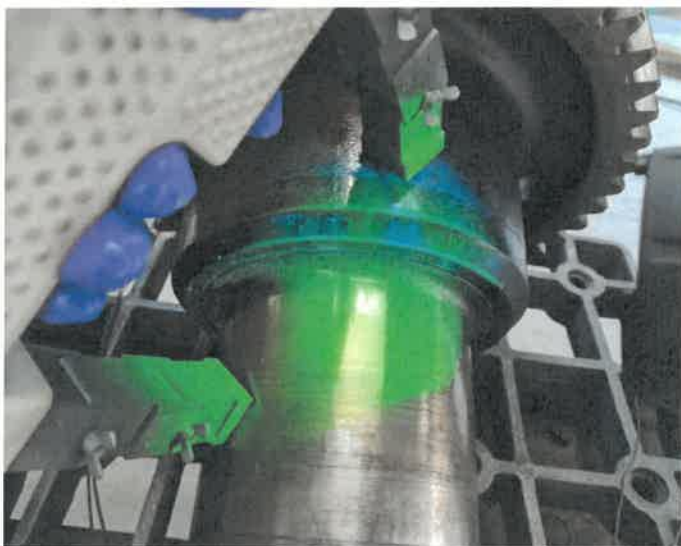
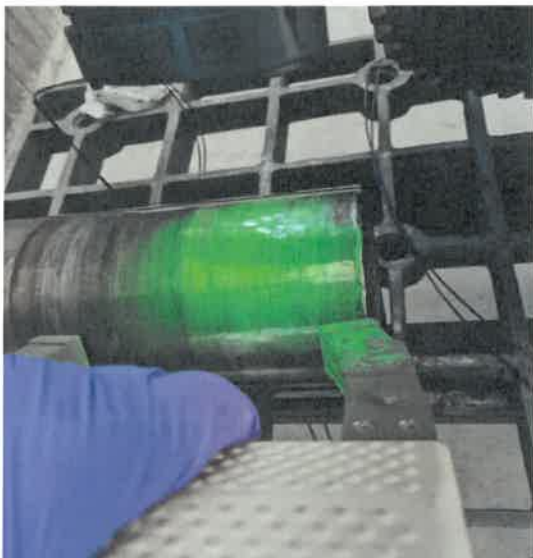
#### Kontrola z magnetnimi delci:

Oba dostavljena kosa osi sta bila temeljito pregledana z magnetnimi delci in na nobenem ni bilo odkrite nobene indikacije, ki bi odkrila prisotnost dodatne ali sekundarne razpoke.

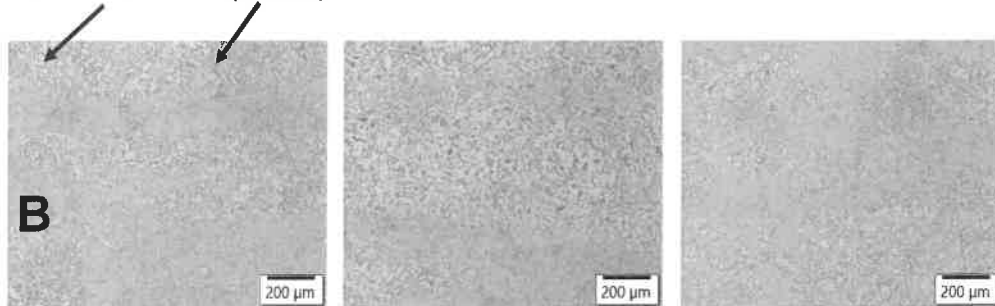
Mikrostruktura osi na različnih premerih (lokacijah) je sestavljena iz več mikrostrukturnih sestavin, opazne so tudi segregacije v mikrostrukturi, kar je posledica velikega premera osi.

V sredini je mikrostruktura bolj groba (večja zrna) ter vsebuje manjši delež bainita v primerjavi z robom in četrtino.

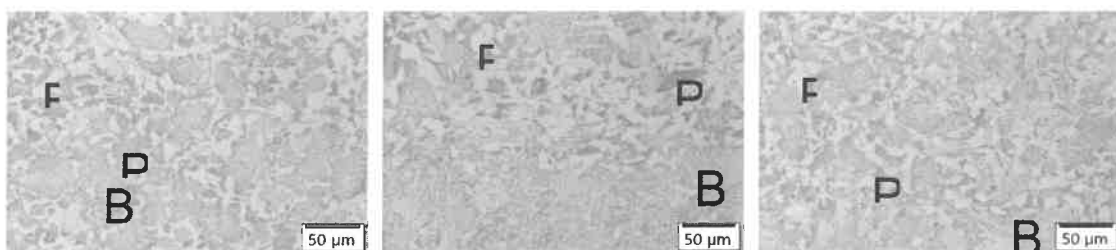
Mikrostruktura je ustrezna za jeklo te kvalitete in izmerjene mehanske lastnosti.

V mikrostrukturi nismo našli večjih vključkov, izločkov ali nečistoč, ki bi predstavljale nesprejemljive napake materiala.

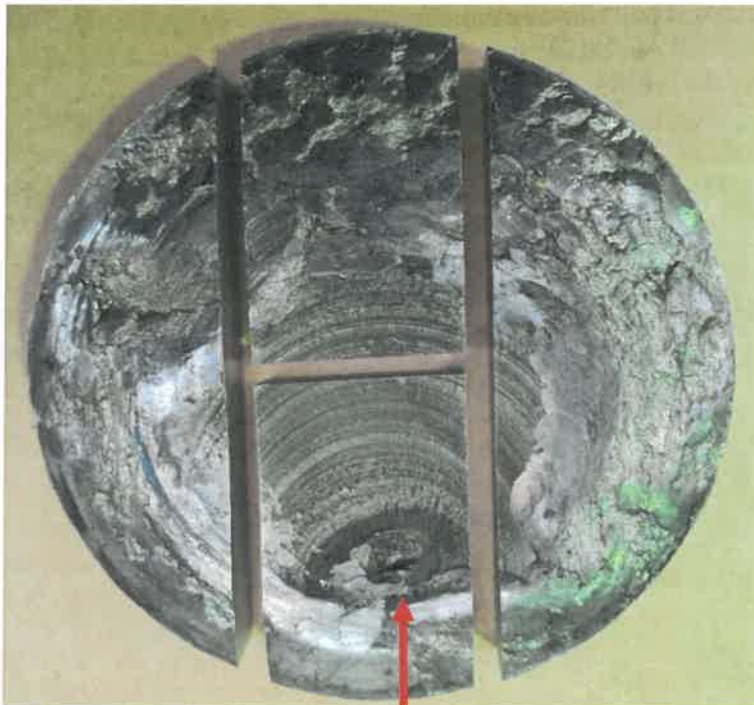
## Način razreza prelomljene površine

Del za podrobnejšo analizo, ki vsebuje začetno mesto razpoke in tudi karakterističen način napredovanja razpoke.

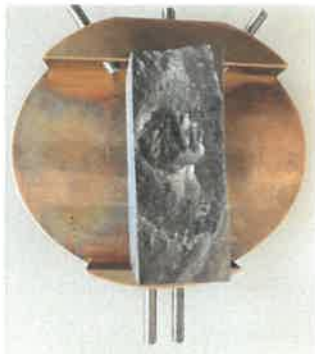
Analiza področja nastanka razpoke v vrstičnem elektronskem mikroskopu z namenom identifikacije nepravilnosti v jeklu osi, ki bi lahko predstavljala vzrok za prelom osi.

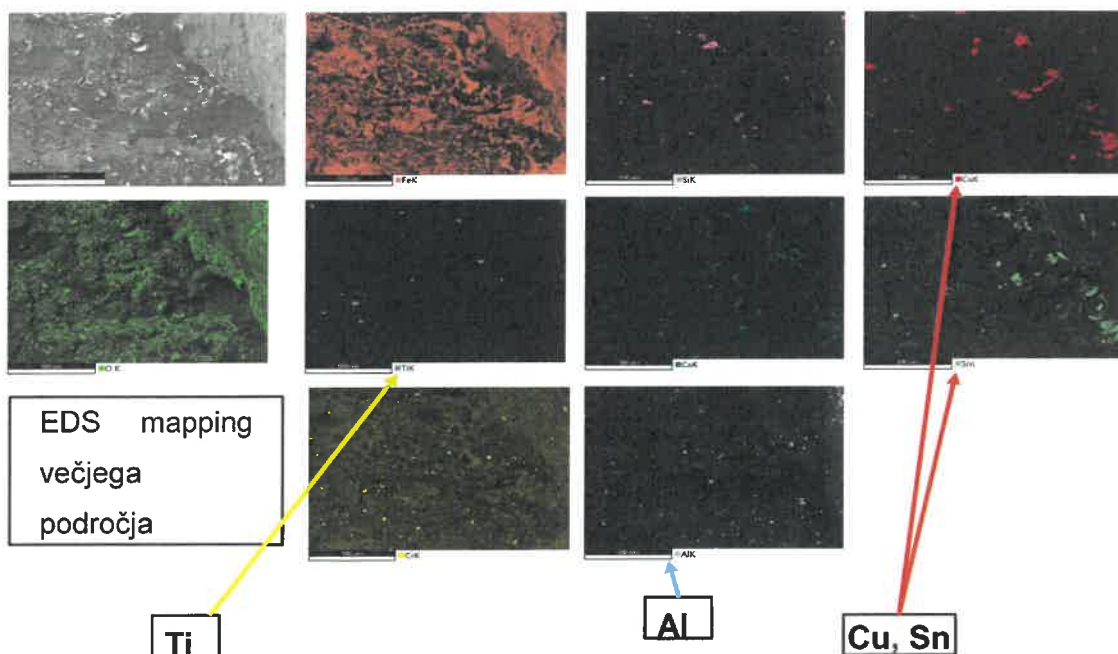
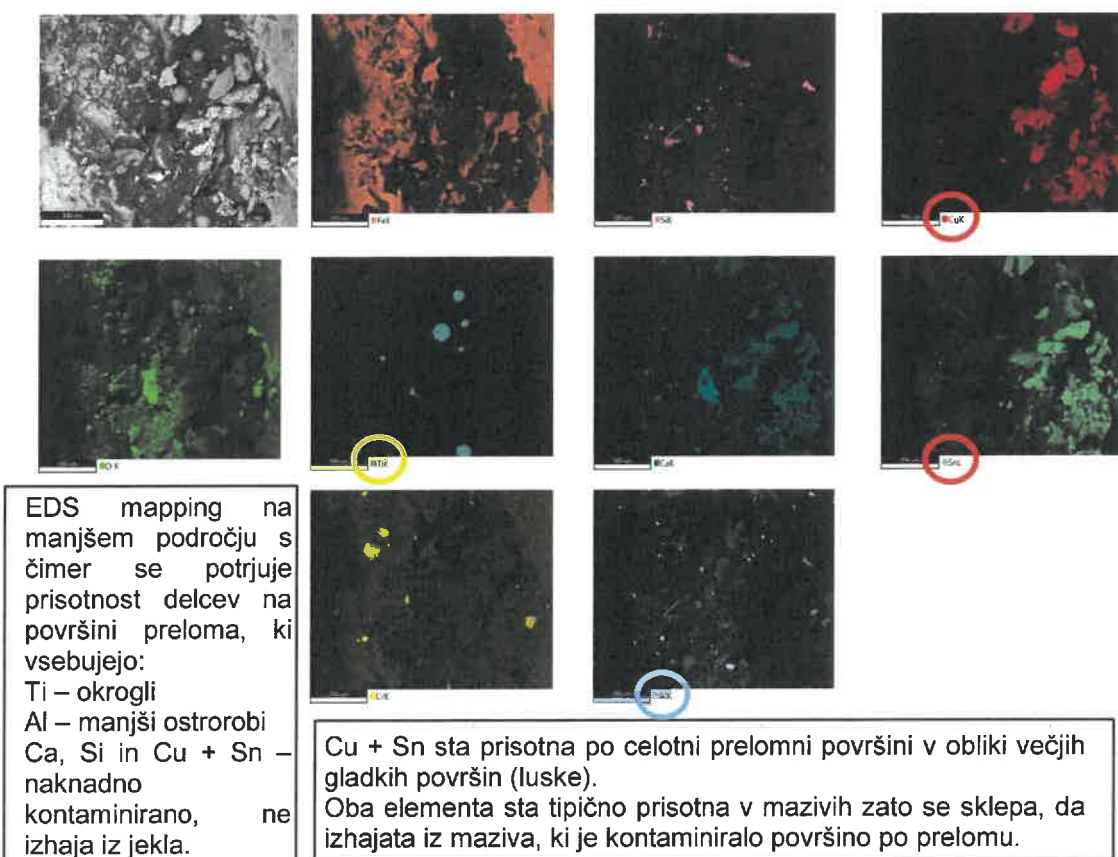
Identificirani delci takšne oblike in velikosti ter v tolikšnem številu niso običajno prisotni v jeklih, posebej pa ne na prelomnih površinah. Opravljena je bila EDS elementna analiza (naslednja stran). Za okrogle delce se je izkazalo, da so na osnovi titana (Ti).

Medtem, ko so diskasti delci na osnovi bakra in kositra (Cu, Sn)

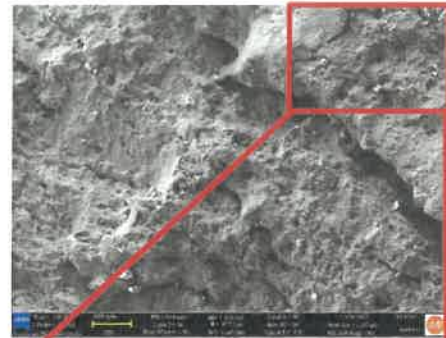
Ploščati delci (luske) na površini, izvor iz maziva.

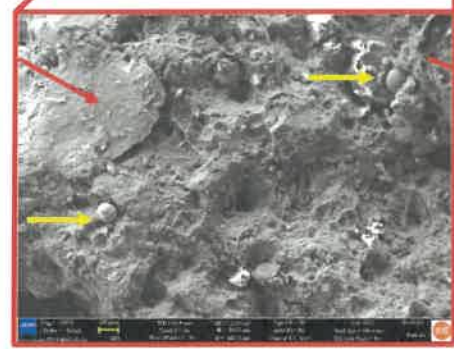
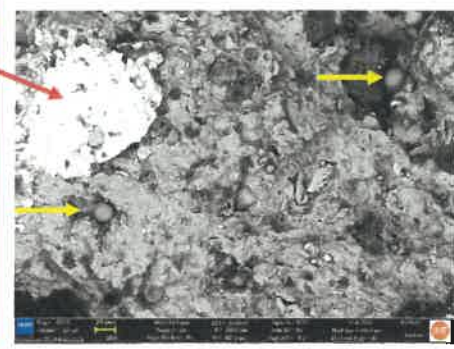
Okrogli delci na prelomni površini (neznani izvor, kontaminacija površine po)

EDS polskovna porazdelitev elementov na prelomni površini . Večje površine (luske) Cu – Sn in Ca nanešene po prelomu. Sferični delci na osnovi Ti (neznani izvor. Ostrorobi delci na osnovi Al. Prisotni tudi delci na osnovi Ca, Si in

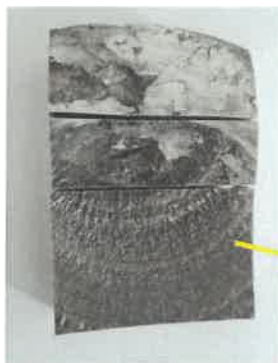
Drugi del vzorca za analizo, kjer ni prisotnih napak in nepravilnosti in ni bilo začetno mesto nastanka razpoke v materialu temveč so vidne le sledi napredovanja razpoke.

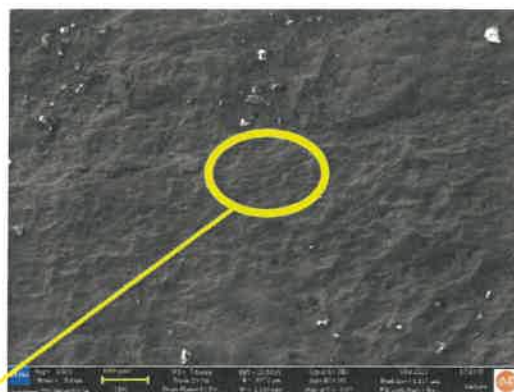
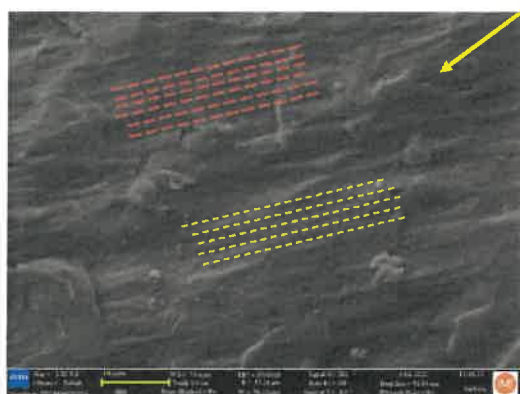
**Mesto analize**

Z rdečimi in rumenimi črtami so nakazani posamezni koraki napredovanja razpoke. Vsak korak napredovanja razpoke predstavlja enkratno povečano obremenitev osi, kar ustreza enemu obratu osi. Razdalja med označenimi črtami, koraki je med 1 in  $1,7 \mu\text{m}$

Ne poznamo zgodovine osi, vendar lahko sklepamo, da je do začetka razpoke, ki izvira v notranjosti jekla osi prišlo ob nenadni povečani obremenitvi, kot bi lahko bil trk ob kamen na tirnicah ali morda udarec ob pretrgano tirnico.

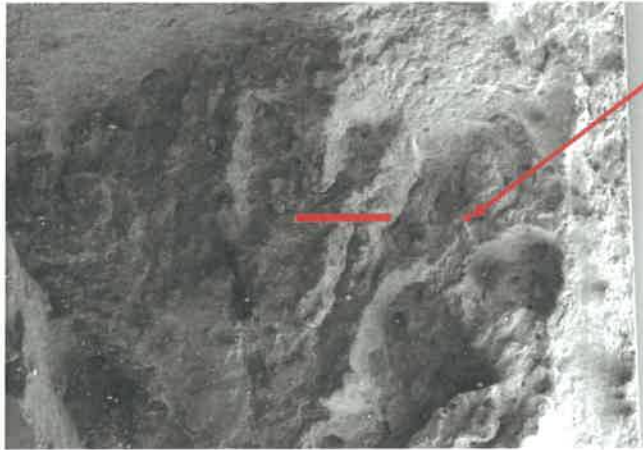
Prerez preko začetnega mesta razpoke in priprava metalografskega obrusa za analizo mikrostrukture na začetnem mestu razpoke.

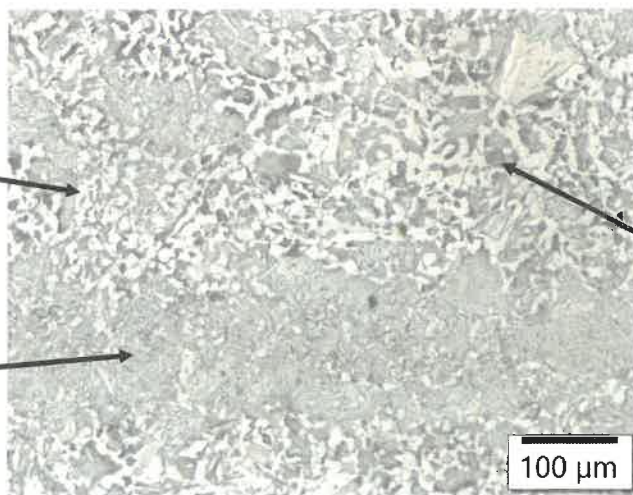
V mikrostrukturi ob prelomni površini so vidni znaki hladne deformacije (levo spodaj) do katere je prišlo prelomu, ob nadaljevanju vrtenja pogonskega agregata ter mirovanja odlomljeno ga dela osi.
