SLUŽBA ZA PREISKOVANJE LETALSKIH, POMORSKIH IN ŽELEZNIŠKIH NESREČ IN INCIDENTOV

Številka: 375-8/2021/5

**KONČNO POROČILO O PREISKAVI NESREČE V ŽELEZNIŠKEM PROMETU –  
TRČENJE REGIONALNEGA POTNIŠKEGA VLAKA ŠT. 2807 PREVOZNIKA SŽ-  
POTNIŠKI PROMET, D.O.O., V MOŠKO OSEBO, MED POSTJAMA SEVNICA IN  
BLANCA, V KM 484.218, DNE 29.03.2021, OB 09.32 URI**

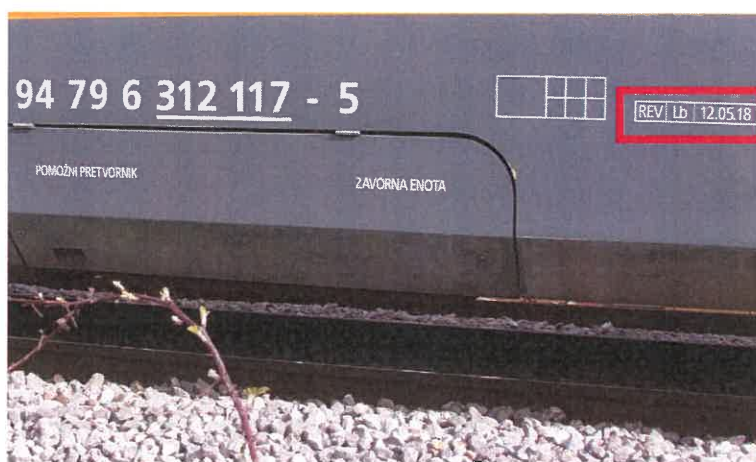
Vlak je bil pred nesrečo nazadnje tehnično pregledan v izhodni postaji Maribor, 29.01.2021, kjer je bil opravljen tudi zavorni preizkus vlaka.

Slika št. 14: Z rdečim pravokotnikom je označen revizijski pregled EMG 312-117/118 317-109.

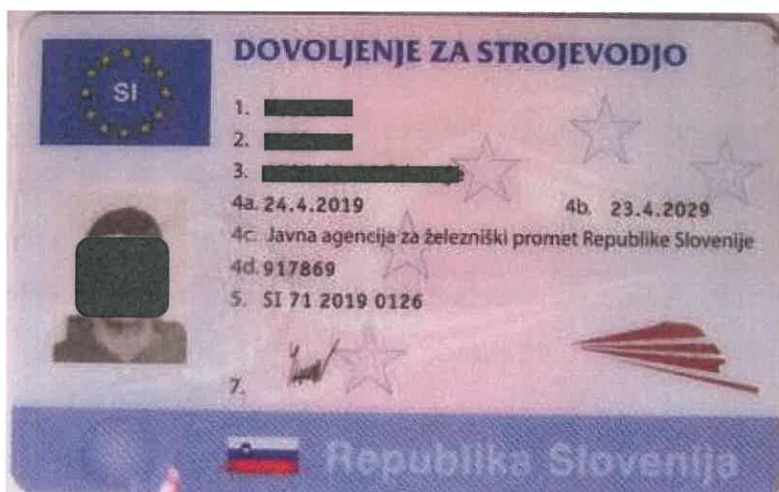
Strojevodja EMG 313-117/118 317/109 prevoznega podjetja SŽ-Potniški promet, d.o.o., je bil na dan nesreče star 24 let, imel je veljavno dovoljenje za strojevodjo vlečnega vozila, ki ga je dne 24.04.2019 izdala Javna agencija za železniški promet Republike Slovenije. Strojevodja ima z dnem 07.10.2019 veljavno potrdilo o strokovni usposobljenosti za upravljanje z EMG serije 312. Dne 14.07.2019 je bil usposobljen za vožnjo vlečnih vozil na progi št. 10, Ljubljana – Dobova.

Slika št. 15: Dovoljenje strojevodje prevoznega podjetja SŽ-Potniški promet, d.o.o., ki je dne 29.03.2021, med postajama Sevnica in Blanca, v času nesreče ob 09.32 uri upravljal z EMG 312-117/118 317-109 vlaka št 2807.

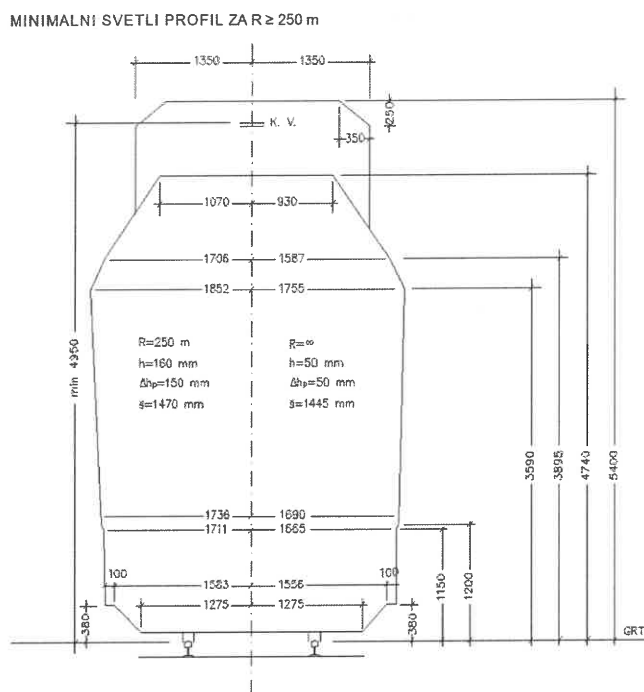
Slika št. 19: Skica minimalnega svetlega profila.

Ponesrečenec bi moral premagati dolžino poti nevarnega območja 7380 mm. Ob hipotezi, da je hodil s hitrostjo hitre hoje, 5 km/h, kar je 1,39 m/s, bi za prečkanje poti 7,4 m porabil 5,25 s. Vlak pri hitrosti 26,1 m/s prevozi v 5,25 s, pot v dolžini 137m. Iz izračunov sledi, da bi vlak moral biti oddaljen od mesta trčenja najmanj 140 m preden je občan prišel s prečkanjem proge.
