**SLUŽBA ZA PREISKOVANJE LETALSKIH, POMORSKIH IN ŽELEZNIŠKIH NESREČ IN INCIDENTOV**

Številka: 375-5/2023/11

**KONČNO POROČILO O PREISKAVI NESREČE V ŽELEZNIŠKEM PROMETU –  
ZDRS MOSTNIH ELEMENTOV IN KLJUNASTEGA NOSILNEGA ELEMENTA Z  
VPETIM TRANSFORMATORJEM IZ PODSTAVNIH VOZIČKOV 32 OSNEGA  
SPECIALNEGA VAGONA ŠT. 83 81 997 2322-5, MEDNARODNEGA  
TOVORNEGA VLAKA ŠT. 47488, PREVOZNIKA SŽ – TOVORNI PROMET, D.O.O.,  
NA KRETNICI ŠT. 14, POSTAJE ZIDANI MOST, V KM 501.952, DNE 07.01.2023, OB  
1.30 URI**

LJUBLJANA, 05. 12. 2023

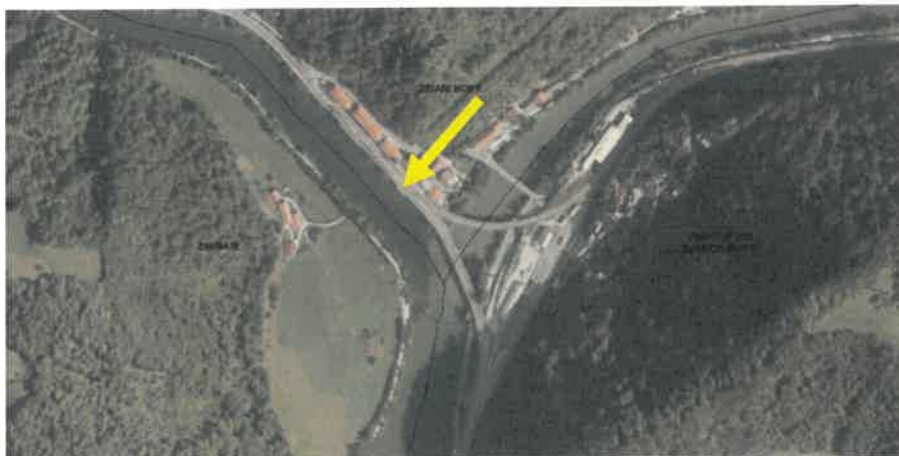
Kljunasti nosilni element z vpetim transformatorjem in mostni elementi vagona so zdrsnili na zunanjo stran krivine ob kretnico št. 14. Po zdrsru je kljunasta nosilna konstrukcija z vpetim transformatorjem obležala na izvlečenem kamnitem opornem zidu, na desnem boku v smeri vožnje vlaka.

Slika št. 10: Rumena puščica prikazuje mikro lokacijo nesreče.

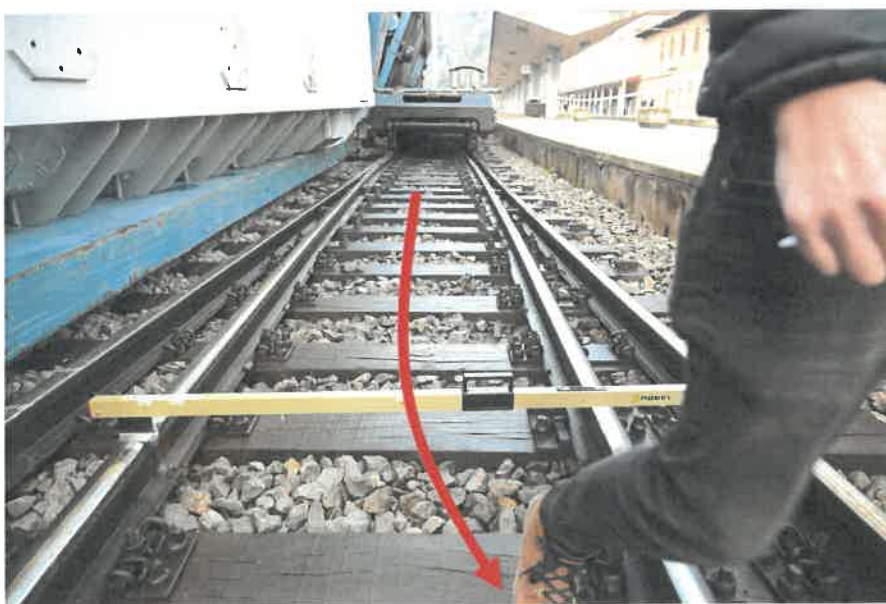
Kretnica št. 14 je leva pod kotom  $7^{\circ} 30'$  vgrajena v km 501.960,90. V kretnico so vgrajene tirnice E49. Radij kretnice je  $R=200$  m. Dolžina kretnice je 26,22 m, vrh kretnice je v km 501.921,52. Kretnica je bila izdelan leta 2014 tega leta je bila tudi vgrajena.

Slika št. 11: Z rdečo puščico je označena smer vožnje vlaka št. 47488 preko kretnice št. 14 postaje Zidani Most.

Na kretnici št. 14 so bile 12.01.2023 izvedene meritve nadvišanja oziroma posedkov na območju kretnice št. 14. Ob meritvah je bilo ugotovljeno, da mejne vrednosti niso bile presežene v nobeni od merilnih točk. Največji naklon v dolžini 5 m meritev je znašal 9 mm. Zunanja tirnica ob brežini reke Save je bila v vseh merilnih točkah nižja od 1 do največ 9 mm.

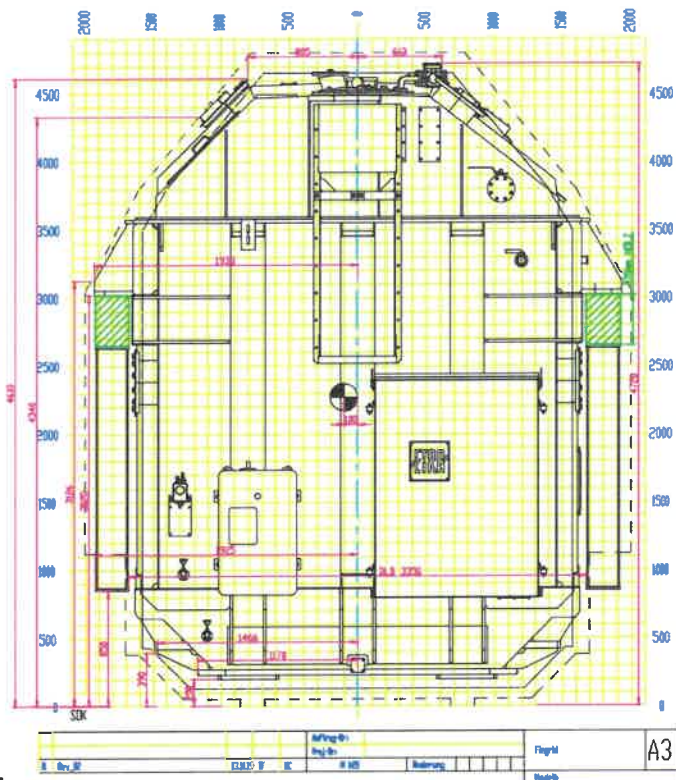
Slika št. 12: Slika prikazuje dimenzije naklada, na sliki pa je navedena tudi masa 32 osnega vagona, ki je znašala 238,1 t, ter masa transformatorja, ki pa je znašala 290 t.

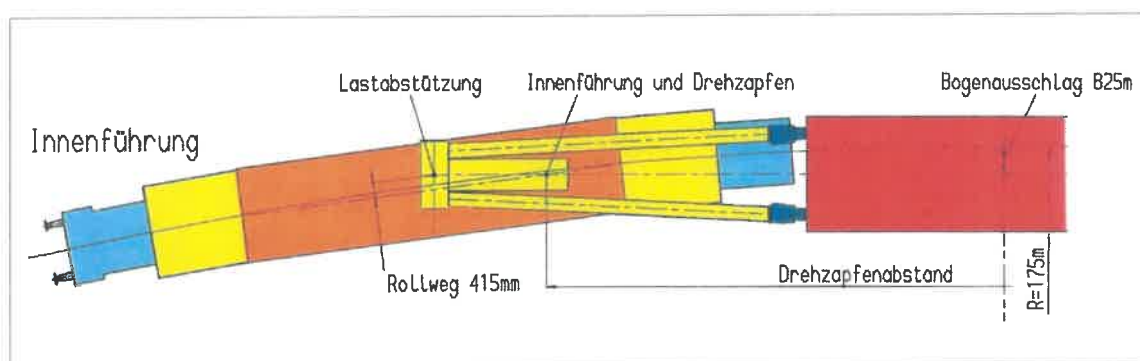
Na naslednji sliki 4 je prevožena krivina s polmerom 175 m (kot primer). Posledica tega je vozna steza 415 mm na obeh koncih vozila, deformacija loka pa je 825 mm v sredini vozila.

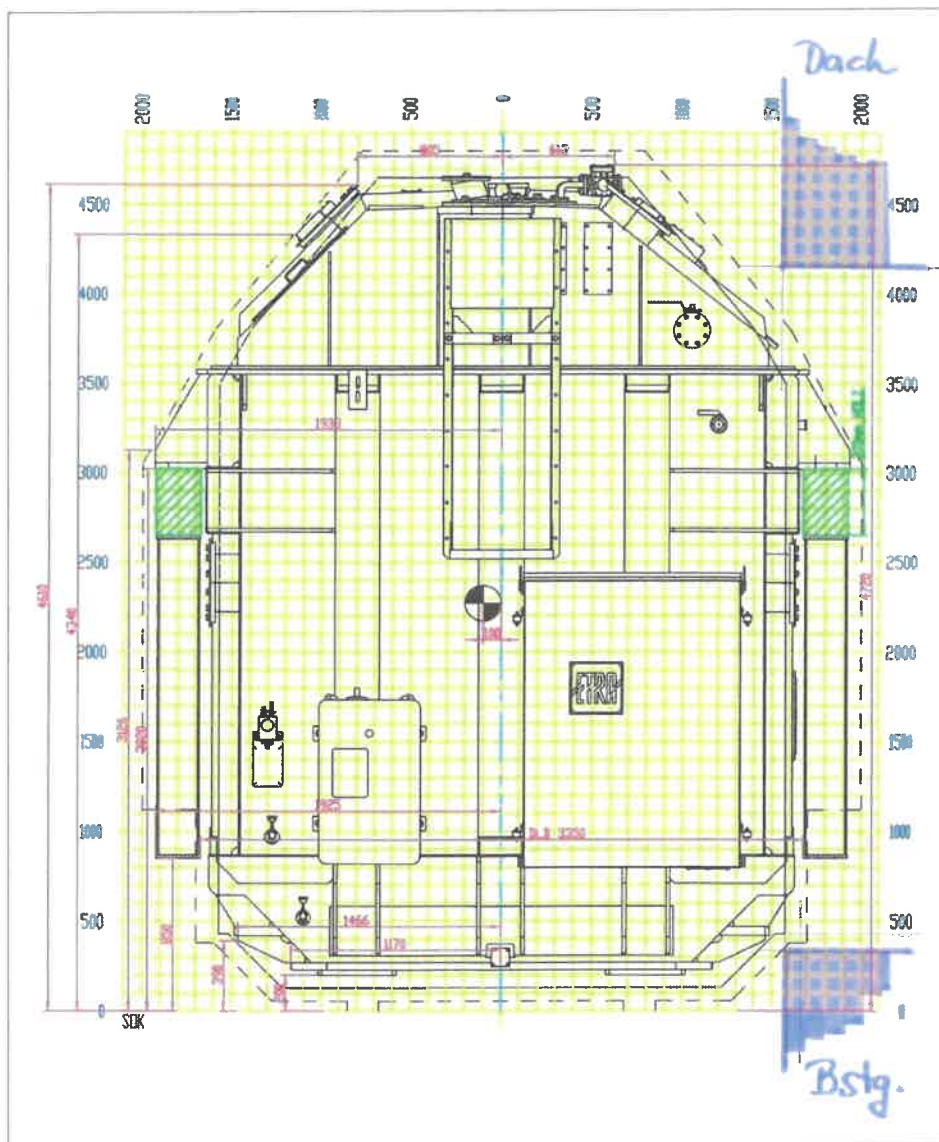
Uvoz na peron 3 v postajo Zidanem Mostu prihaja iz smeri Ljubljane na ravni črti. Z oddaljenostjo od tal, nastavljeno na 200 mm – kot je prikazano na sliki 13 spodaj – bi bila bočna razdalja do perona zelo majhna, prav tako bi bilo malo prostora za manevriranje do sprednjega roba peronske strehe.

Zato je razumljivo in verjetno, da je glavni operator pred vstopom v postajo dvignil nadgradnjo (za cca. 50 mm) in jo premaknil v stran (cca. 200 mm).

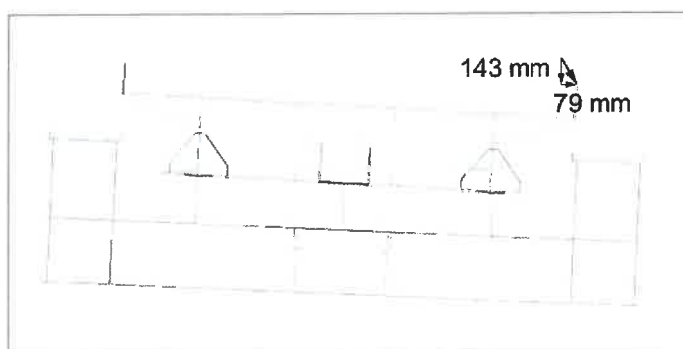
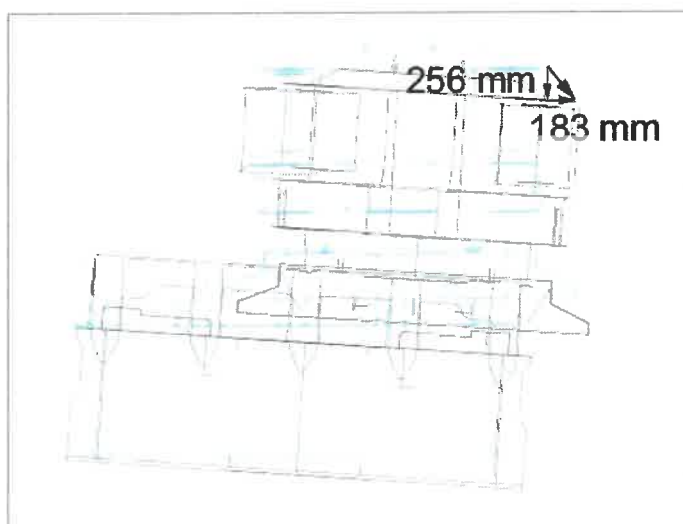
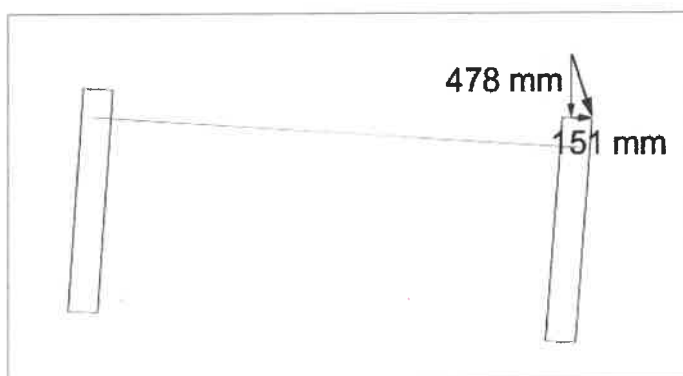
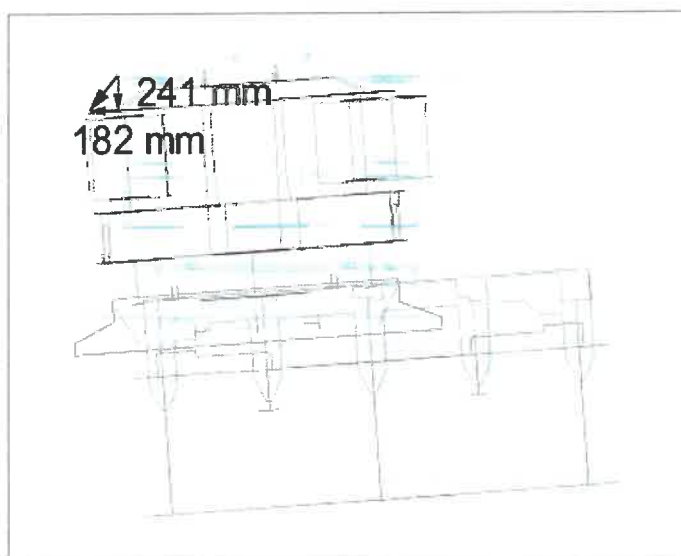
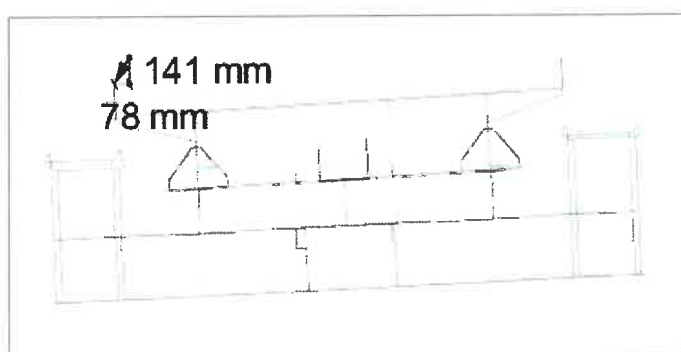
Kot je razvidno iz zgornjih slik, gre za premike reda velikosti nekaj sto milimetrov. Ti premiki nastanejo zaradi uporabljenih utežnih obremenitev, ki temeljijo na lastni teži vagona in transformatorja.

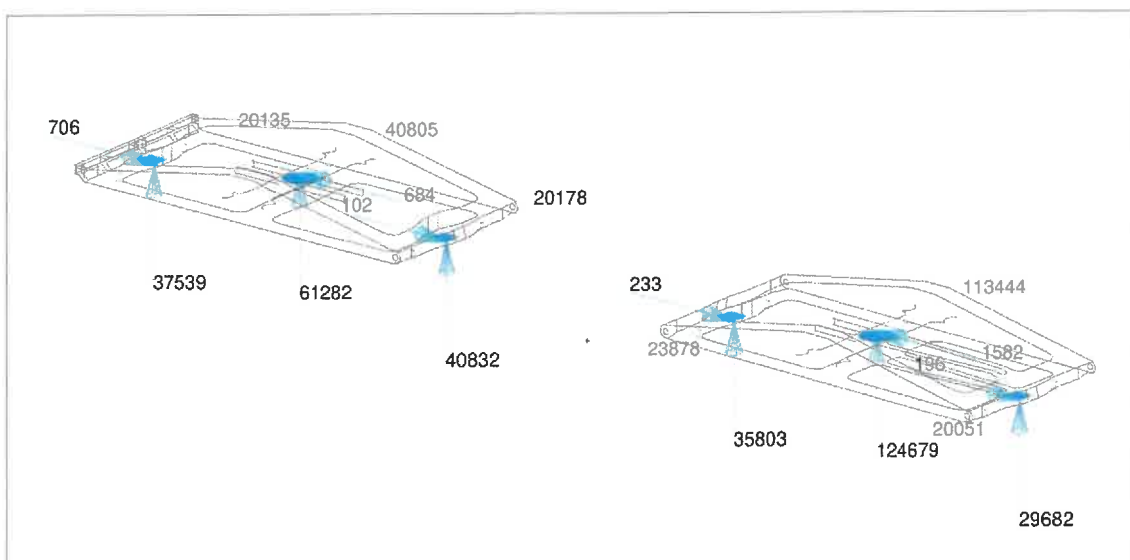
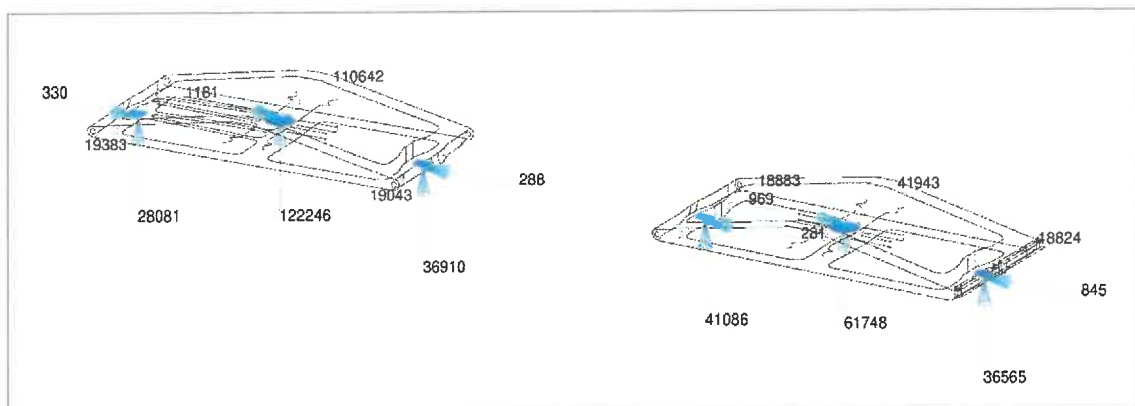
Nasprotno pa so sile, ki delujejo v vrtljivih ploščah med vmesnimi mostovi in podstavnimi vozički, usmerjene navzgor, tako da podporne sile dejansko delujejo tukaj - glejte slike 26 in 27.
