REPUBLIKA SLOVENIJA  
**MINISTRSTVO ZA INFRASTRUKTURO**

**SLUŽBA ZA PREISKOVANJE LETALSKIH, POMORSKIH IN ŽELEZNIŠKIH NESREČ IN INCIDENTOV**

Številka: 375-5/2023/11

**KONČNO POROČILO O PREISKAVI NESREČE V ŽELEZNIŠKEM PROMETU –  
ZDRS MOSTNIH ELEMENTOV IN KLJUNASTEGA NOSILNEGA ELEMENTA Z  
VPETIM TRANSFORMATORJEM IZ PODSTAVNIH VOZIČKOV 32 OSNEGA  
SPECIALNEGA VAGONA ŠT. 83 81 997 2322-5, MEDNARODNEGA  
TOVORNEGA VLAKA ŠT. 47488, PREVOZNIKA SŽ – TOVORNI PROMET, D.O.O.,  
NA KRETNICI ŠT. 14, POSTAJE ZIDANI MOST, V KM 501.952, DNE 07.01.2023, OB  
1.30 URI**

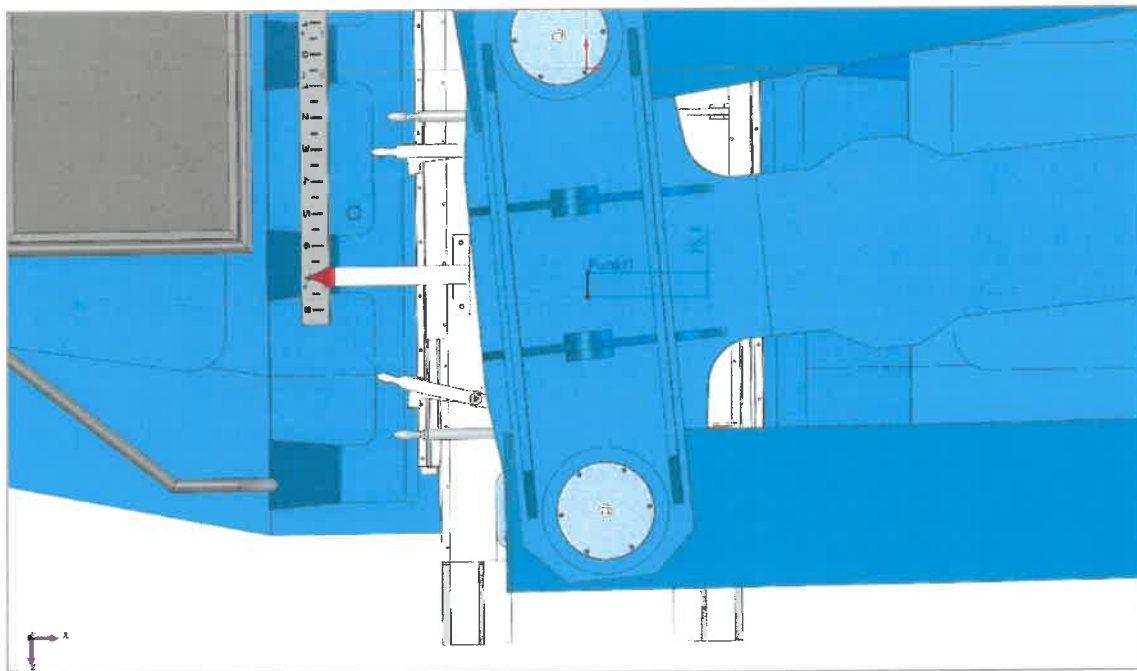
V skladu z zakoni fizike, ob prisotnosti izključno navpičnih sil, do prevračanja pride le, če linija delovanja nastalega vektorja teže poteka zunaj možnega pregibnega roba. Kot prvi približek lahko na tirnico na zunanjem polmeru krivine gledamo kot na prekucni rob. Kot je prikazano na sliki 16 spodaj, je središče vozička še vedno oddaljeno skoraj 76 mm od tirnice (navznoter) s 700 mm razdalje.

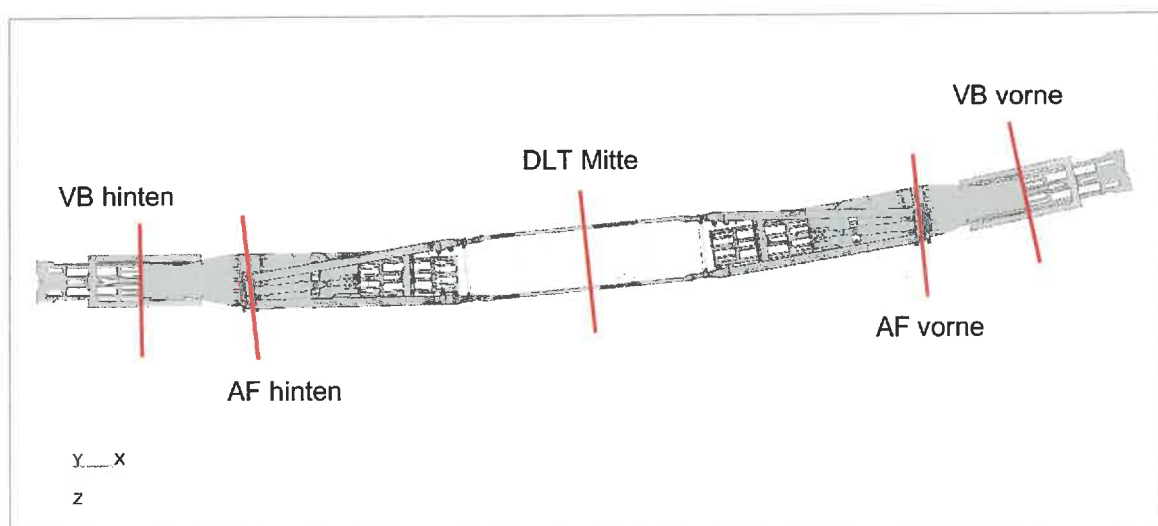
Kot primeri so izračunani pomiki v različnih razrezih ravnin prikazani ali označeni na naslednjih slikah 19 - 23.

Kot je razvidno iz zgornjih slik, gre za premike reda velikosti nekaj sto milimetrov. Ti premiki nastanejo zaradi uporabljenih utežnih obremenitev, ki temeljijo na lastni teži vagona in transformatorja.

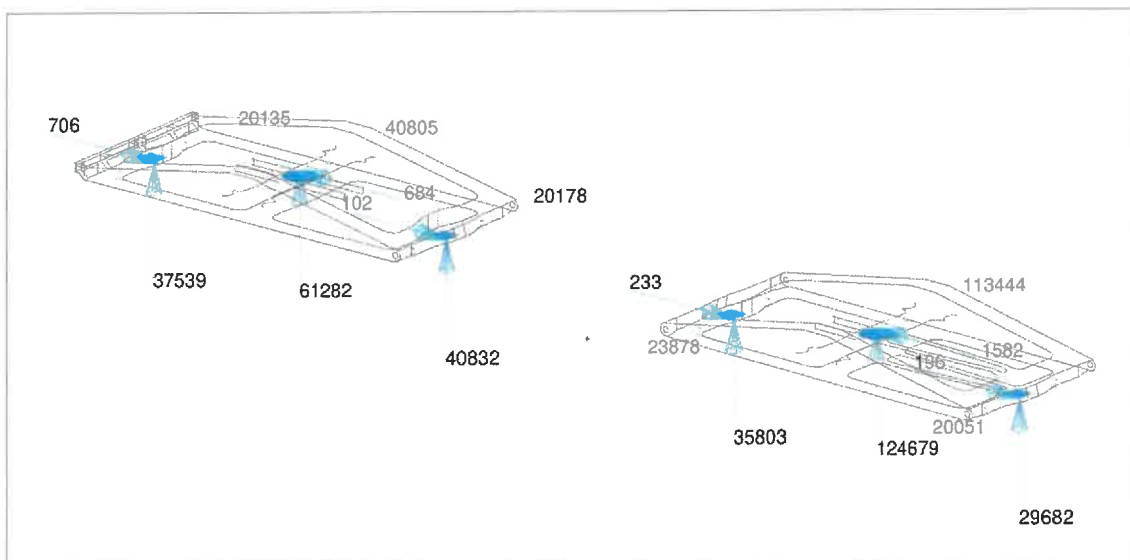
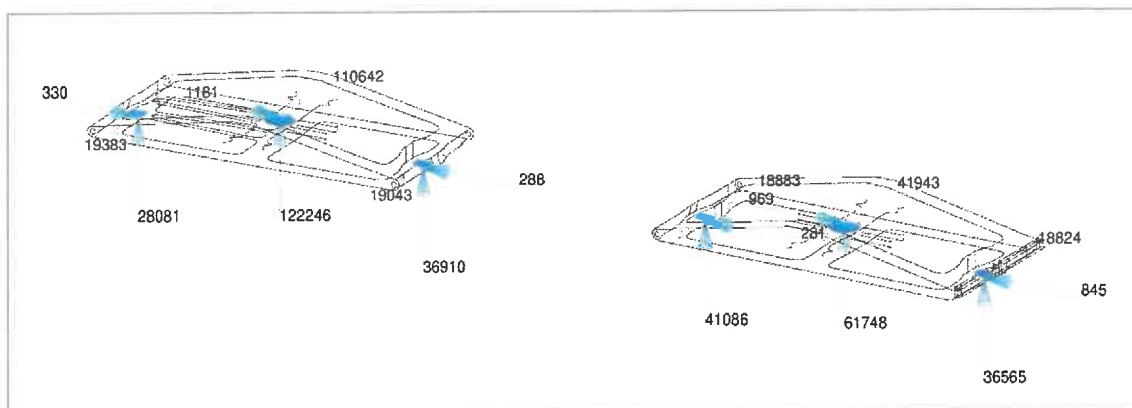
Nasprotno pa so sile, ki delujejo v vrtljivih ploščah med vmesnimi mostovi in podstavnimi vozički, usmerjene navzgor, tako da podporne sile dejansko delujejo tukaj - glejte slike 26 in 27.
