# KONČNO POROČILO O VARNOSTNI PREISKAVI LAŽJE POMORSKE NESREČE ČOLNA KP-965

Kontakt z privezno bojo v Bazenu I koprskega tovarnega  
pristanišča 14. 04. 2026

SLUŽBA ZA PREISKOVANJE LETALSKIH,  
POMORSKIH IN ŽELEZNIŠKIH NESREČ IN  
INCIDENTOV

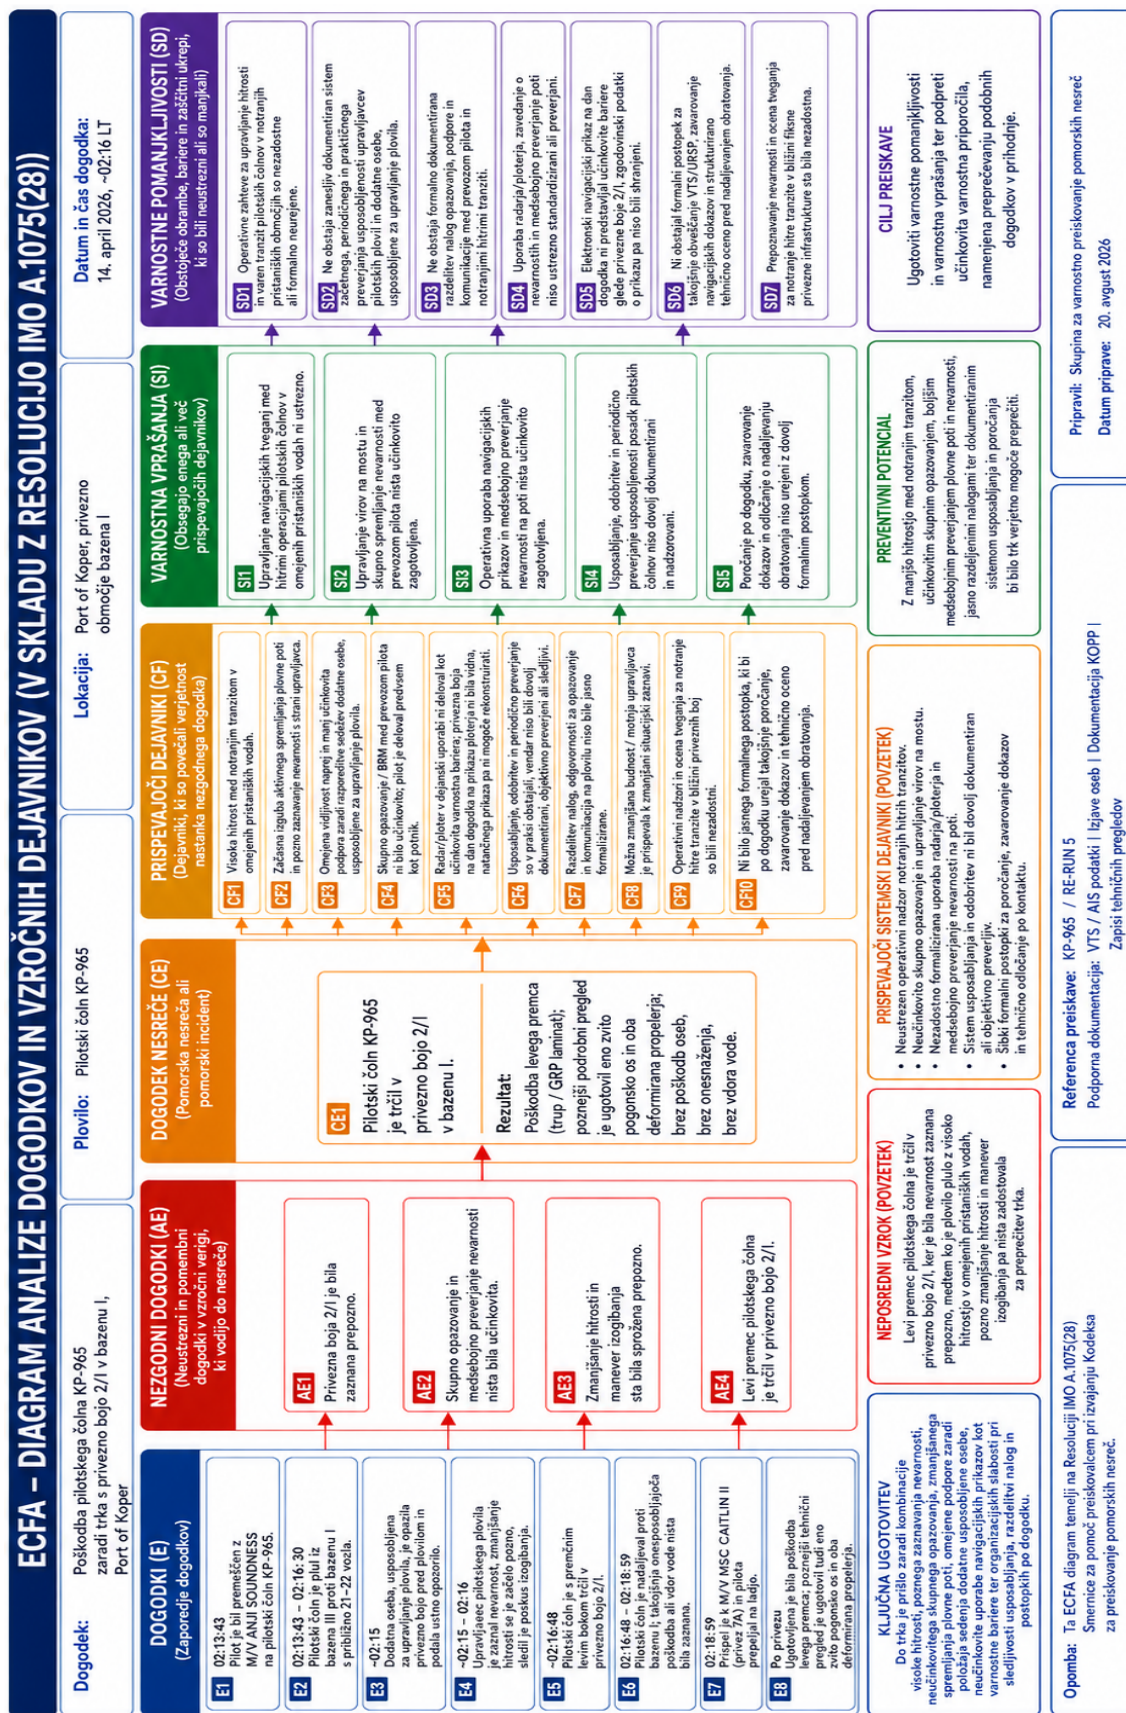
Slika 6: ECFA diagram

Dokazno najbolj podprti elementi so: izguba aktivnega spremljanja poti, visoka hitrost, pozno opozorilo zaradi omejenega položaja člana posadke, neaktivirana navzkrižna kontrola pilota ter nadaljevanje načrta po kontaktu. Kratko dejansko spanje in osebna skrb sta obravnavana kot možna dejavnika oblikovanja uspešnosti, ne kot samostojno dokazana utrujenost.

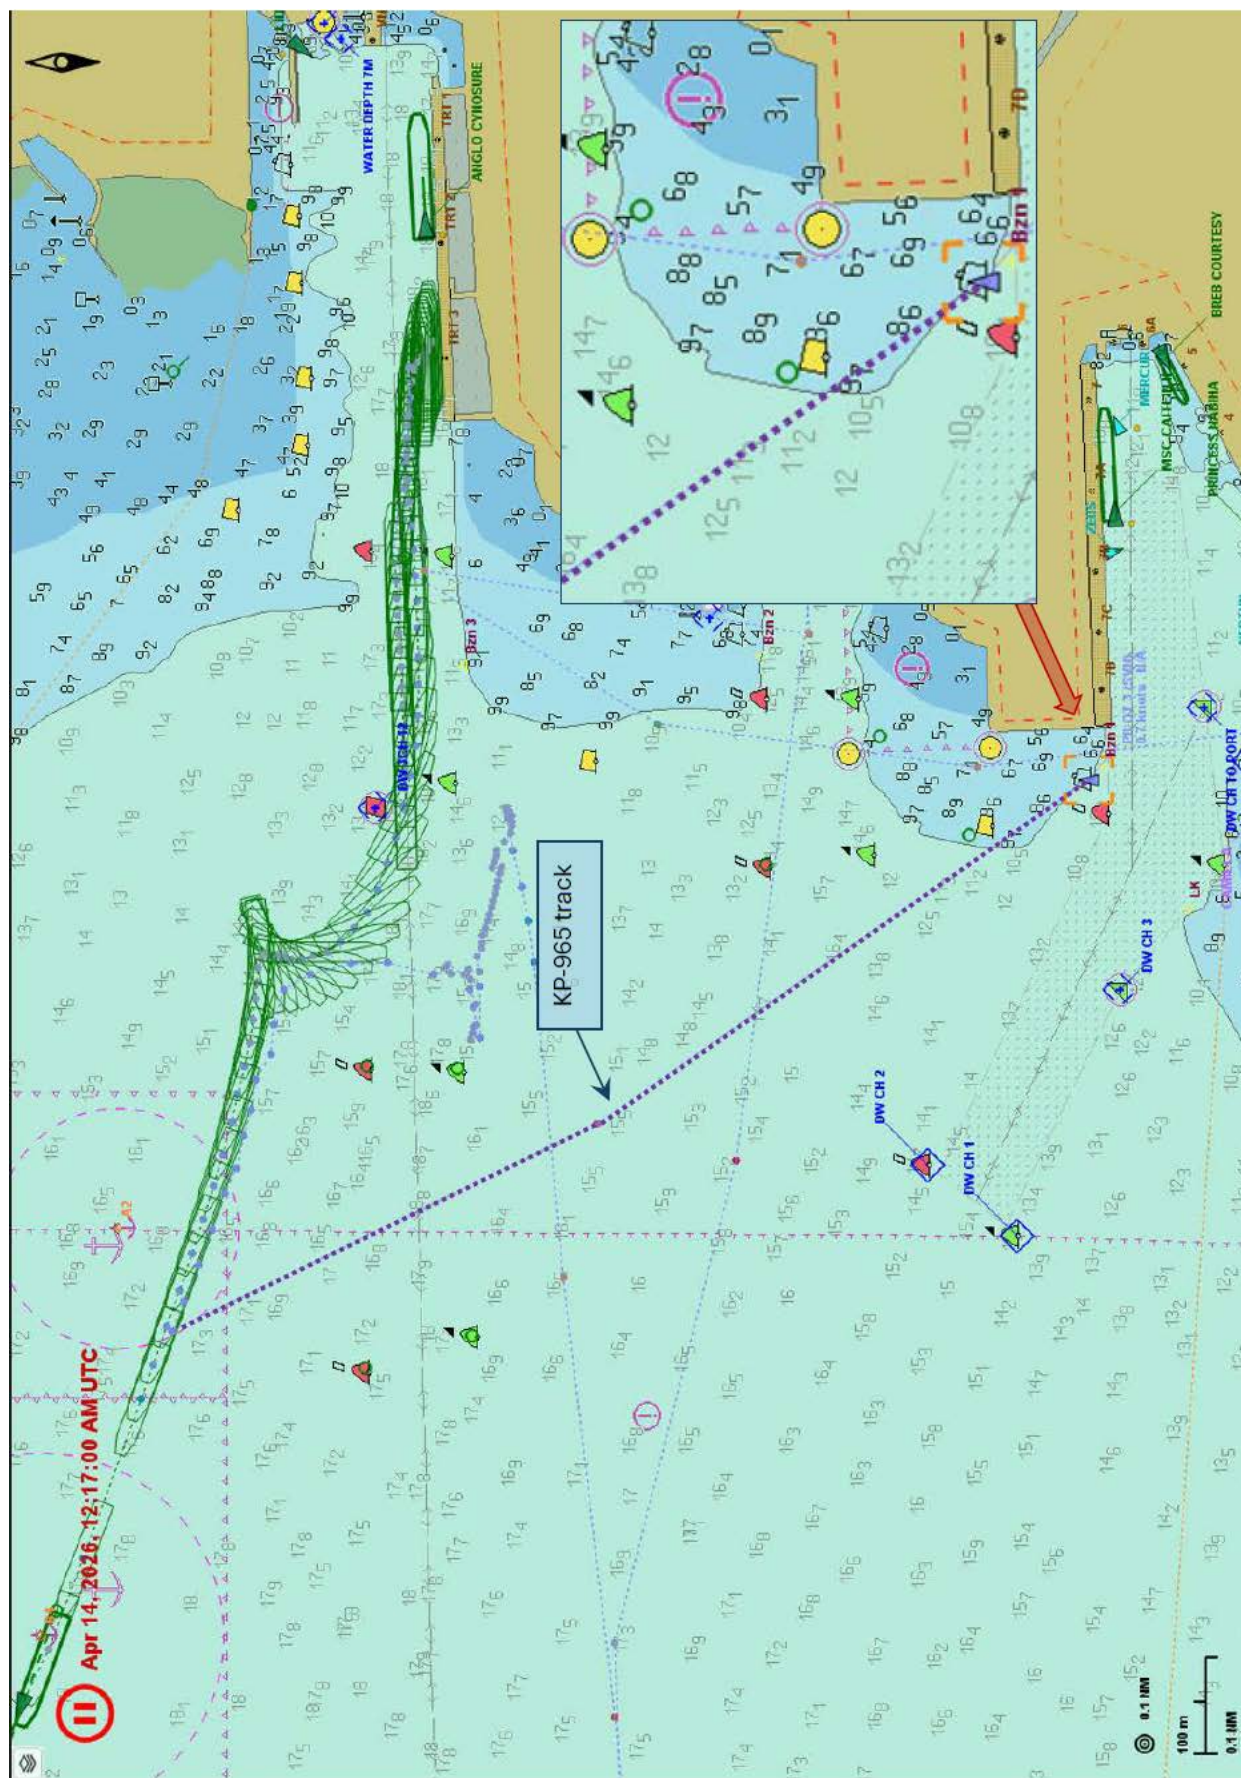
## PRILOGA 2 – Prikaz sledi pilotskega čolna

Surovi VTS/AIS podatki kažejo SOG 21,3 vozla ob 02:16:30 pri oddaljenosti približno 211,8 m ter zadnji pred-kontaktni podatek 19,2 vozla ob 02:16:45 pri 54,6 m od boje. Član posadke je bojo zaznal na približno 20–30 m in opozoril upravljavca. Upravljavci je zmanjšal moč in vključil vzratni pogon, vendar razpoložljiva razdalja ni več omogočala učinkovite ustavitve ali izogibnega manevra. Najverjetnejši čas kontakta je 02:16:48 LT; natančne hitrosti ob fizičnem kontaktu zaradi intervalnega AIS poročanja ni mogoče določiti.

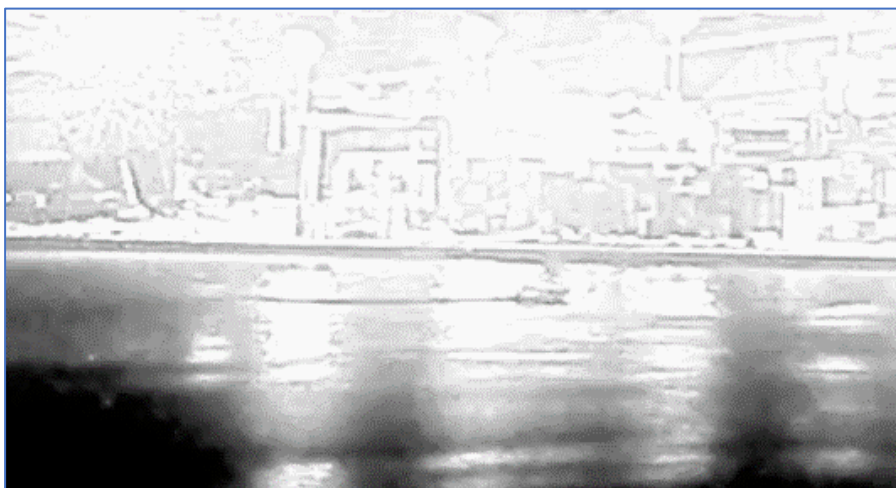
Posnetek dnevne kamere s SBI nekaj trenutkov pred kontaktom, vir VTS
