REPUBLIKA SLOVENIJA  
MINISTRSTVO ZA INFRASTRUKTURO

**TEHNIČNA SPECIFIKACIJA TSG-211-XXX: 2024**  
**TSG-212-XXX: 2024**

**PREMOSTITVENI OBJEKTI**  
**LEŽIŠČA NA PREMOSTITVENIH OBJEKTIH**  
**(fotodokumentacija)**

**TSPI – PGV.07.410: 2024**

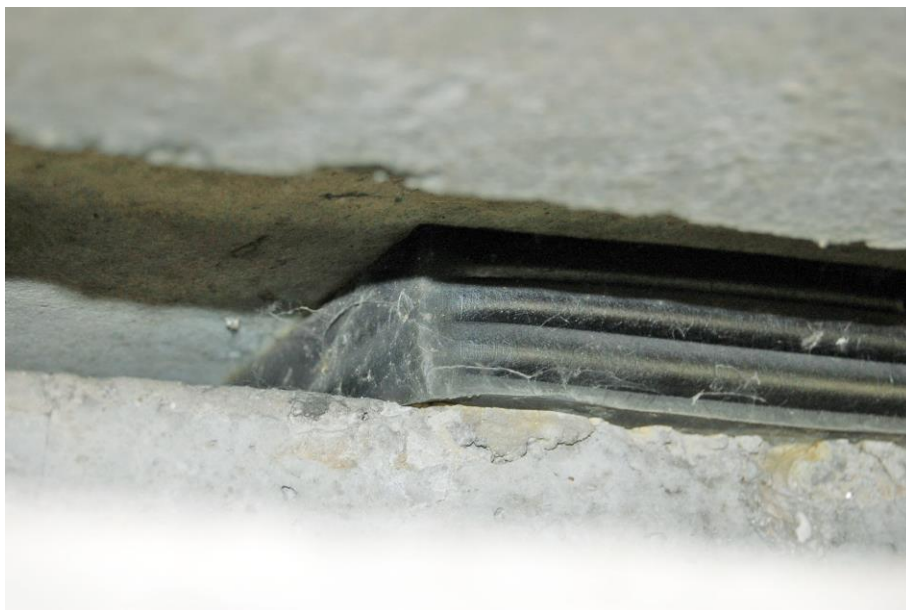
Slika 16: Neenakomerno naleganje na ležišče. Prevelika deformacija ležišča, ki je deformirano tudi okoli vertikalne osi (torzijski zasuk ležišča v horizontalni ravnini).

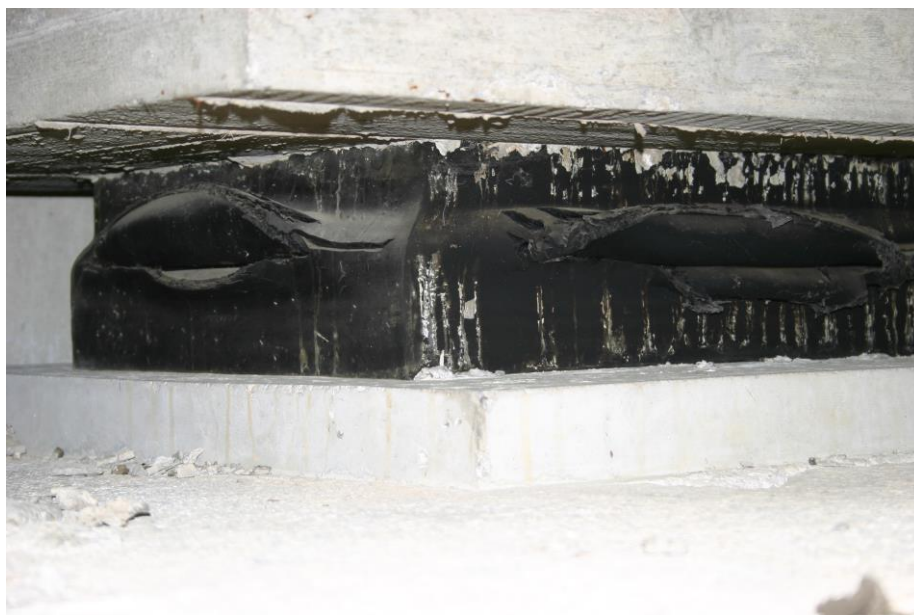
Slika 22: Razpoka na stiku med jekleno ploščo in elastomerjem zaradi neustreznega postopka vulkanizacije.

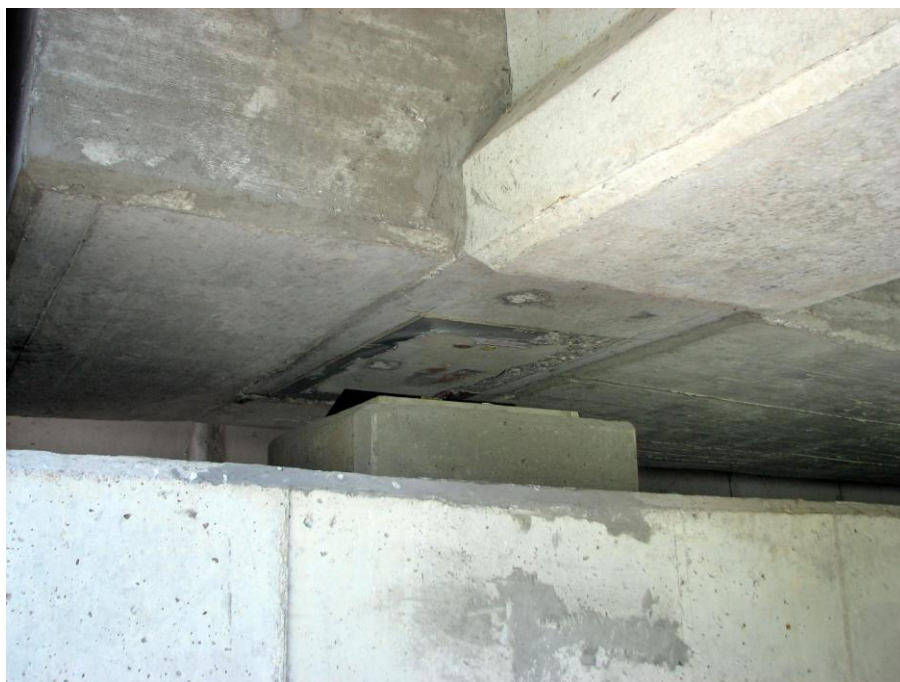
Slika 30: Zdrsavanje (sprehajanje) elastomernega bloka drsnega deformabilnega ležišča po spodnji ležiščni plošči.

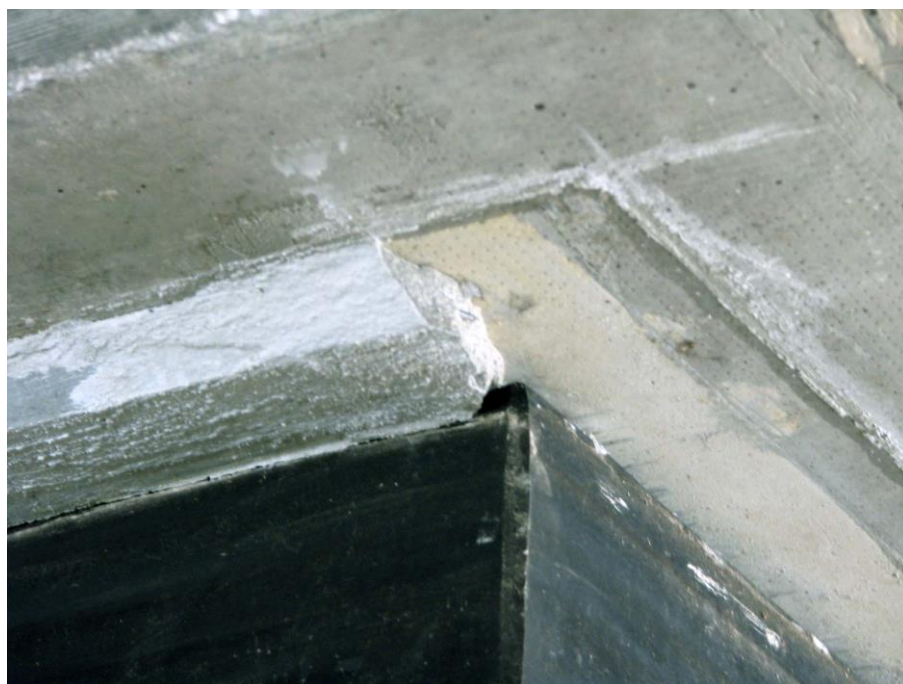
Slika 43: Razpoka v zgornjem vencu zaradi deformacije – zdrsavanja – ležišča.

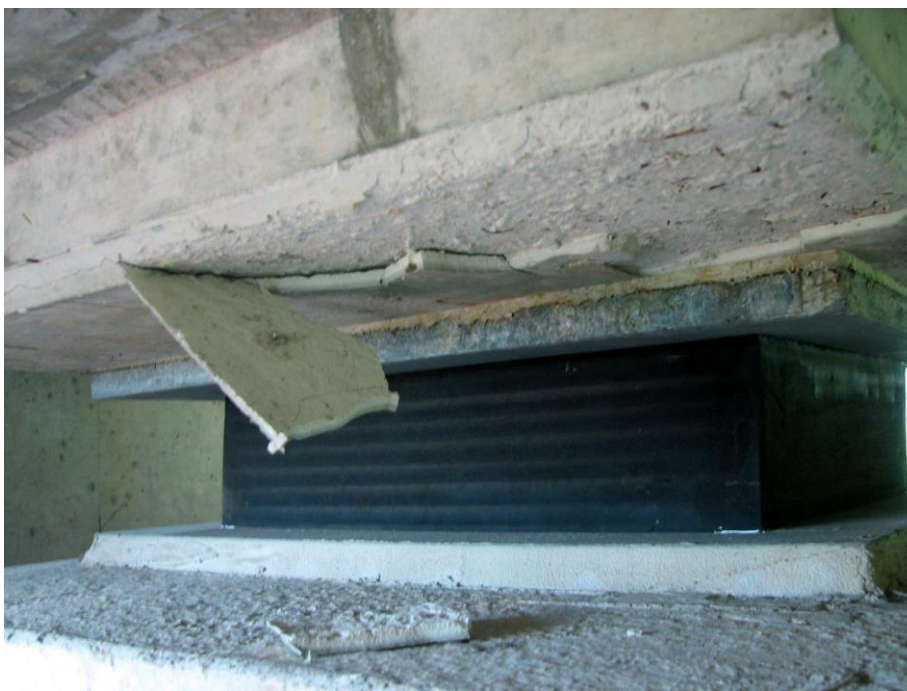
Slika 50: Nekvalitetno izvedena in sanirana zgornja ležiščna blazina zaradi žaganja na opažu.

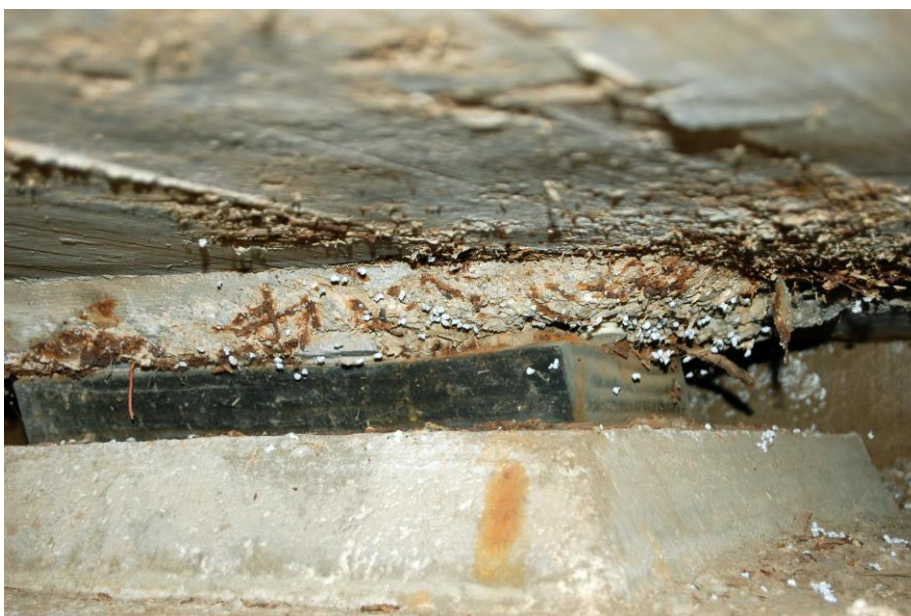
Slika 51: Nekvalitetno izveden zgornji ležiščni blok.

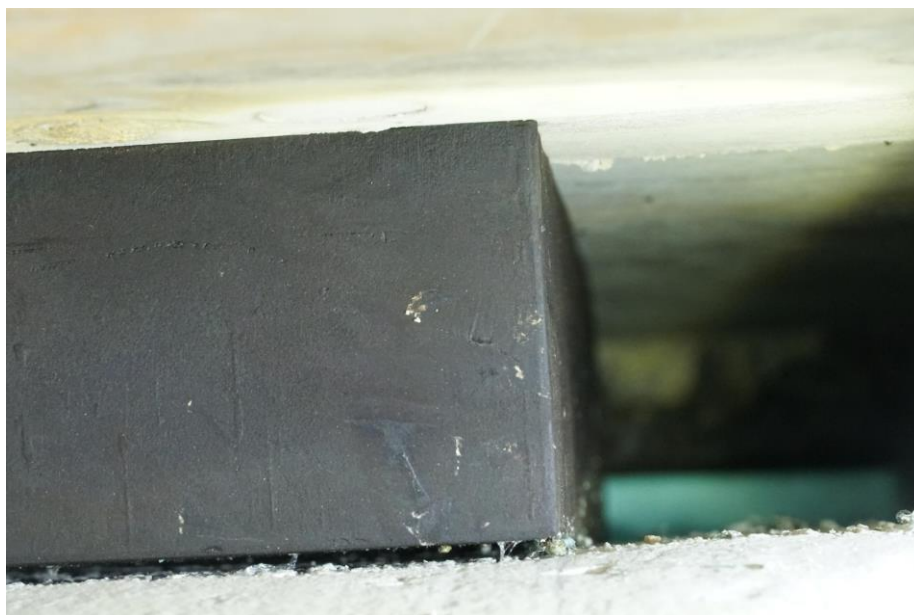
Slika 52: Neustrezno izdelana zgornja ležiščna blazina z ostanki žebeljev, žice in žaganja. Lokalno razpadanje ležiščne blazine.

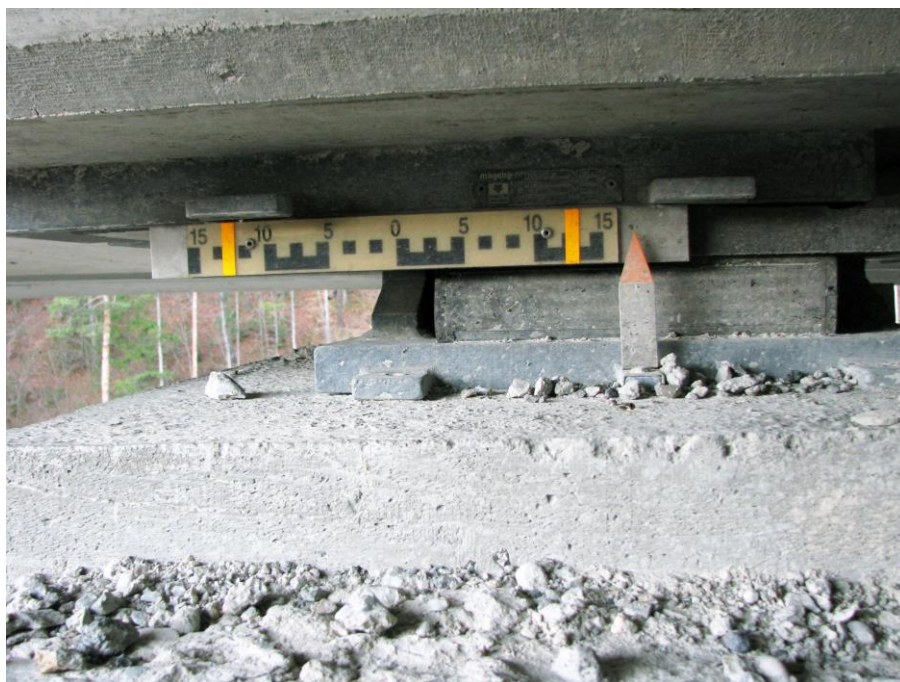
Slika 54: Neustrezno izdelana kontaktna površina plošče v področju ležišča zaradi zamaknjenih opažnih plošč. Neenakomerna obremenitev ležišča.

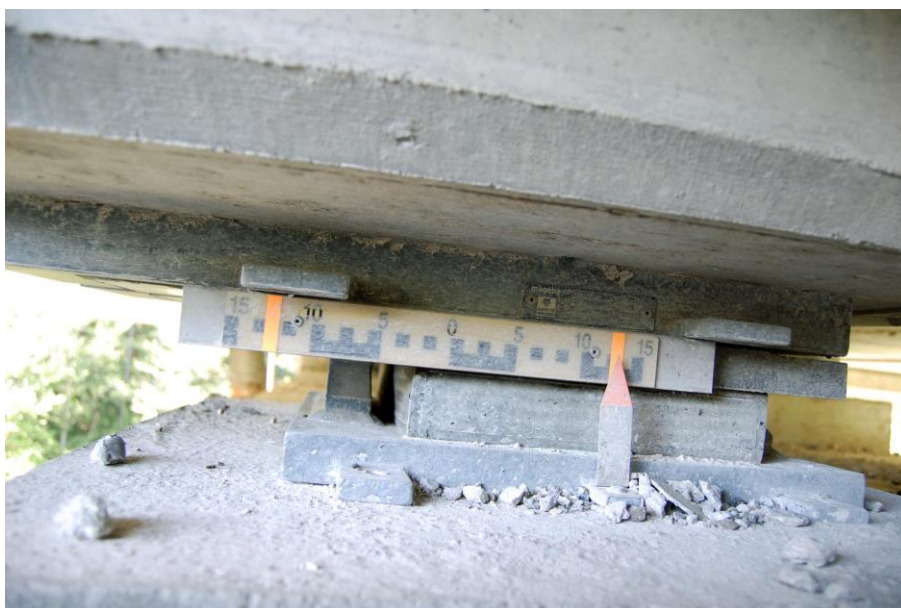
Slika 55: Prevelik pomik drsnega dela deformabilnega ležišča zaradi vgradnje ležišča v napačni smeri.

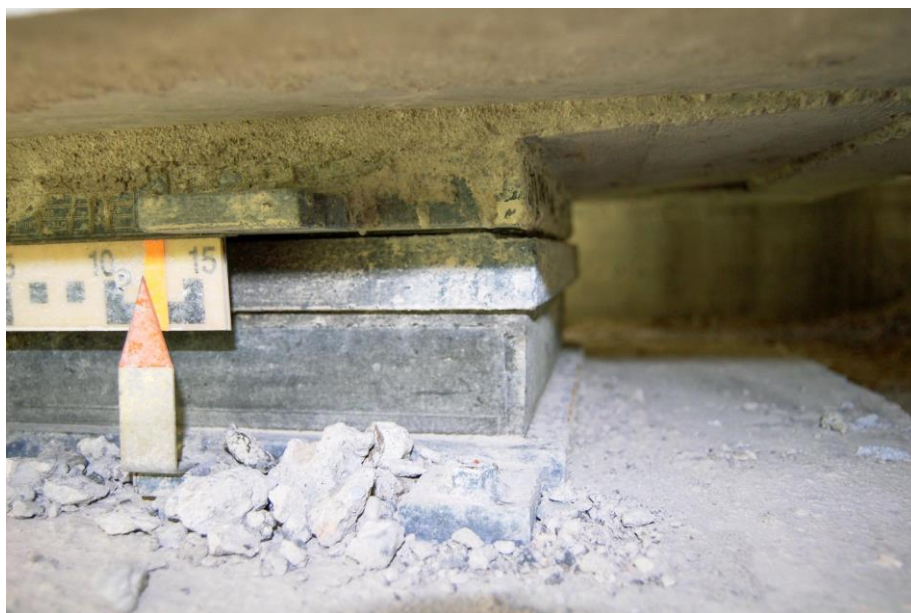
Slika 57: Prevelik pomik drsnega dela deformabilnega ležišča zaradi vgradnje ležišča v napačni smeri.

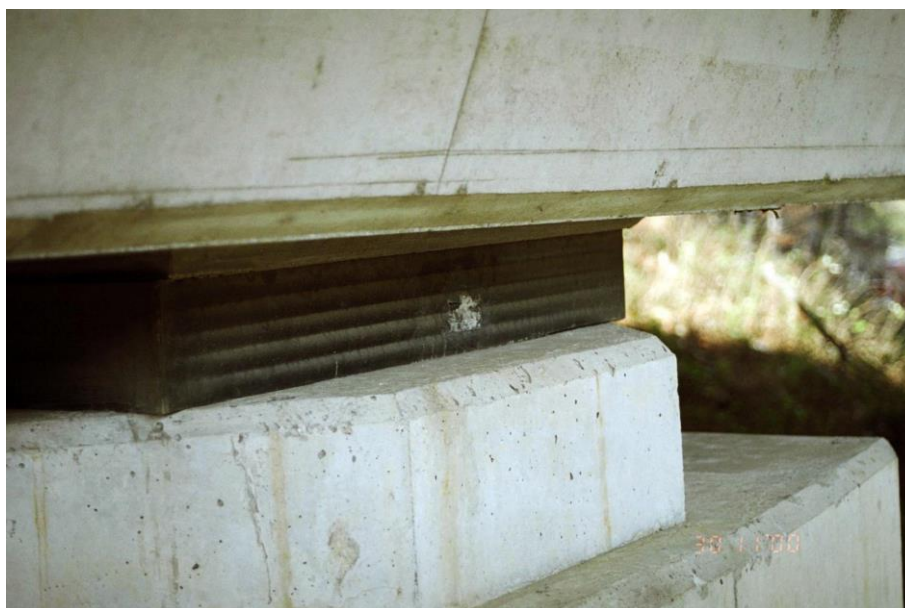
Slika 61: Nepravilna zamenjava oblike deformabilnega ležišča po že izvedenem ležiščnem podstavku.

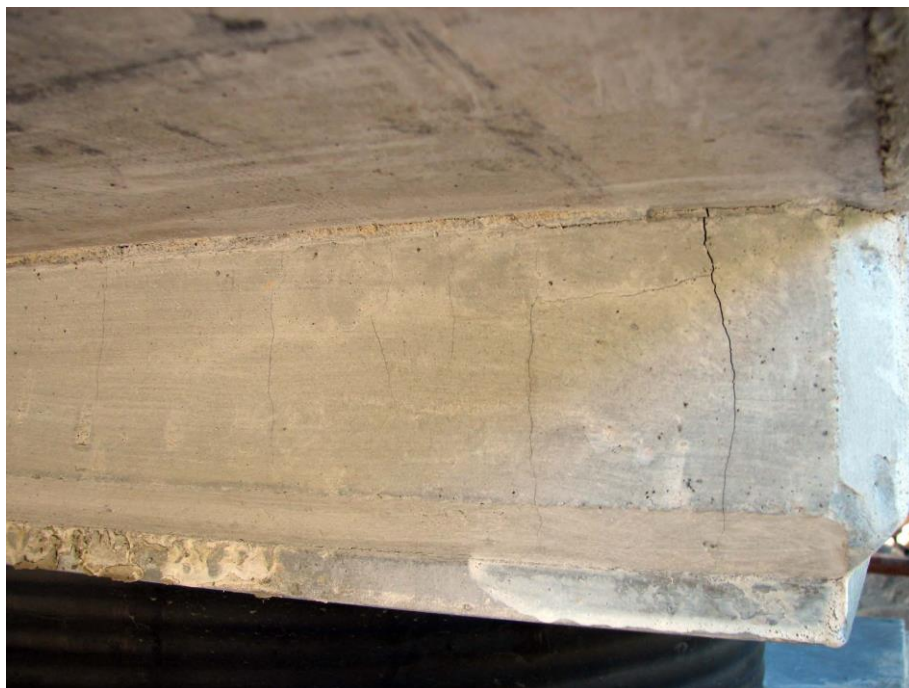
Slika 62: Razpoke v podlivni malti med zgornjo ležiščno ploščo in prekladno konstrukcijo.

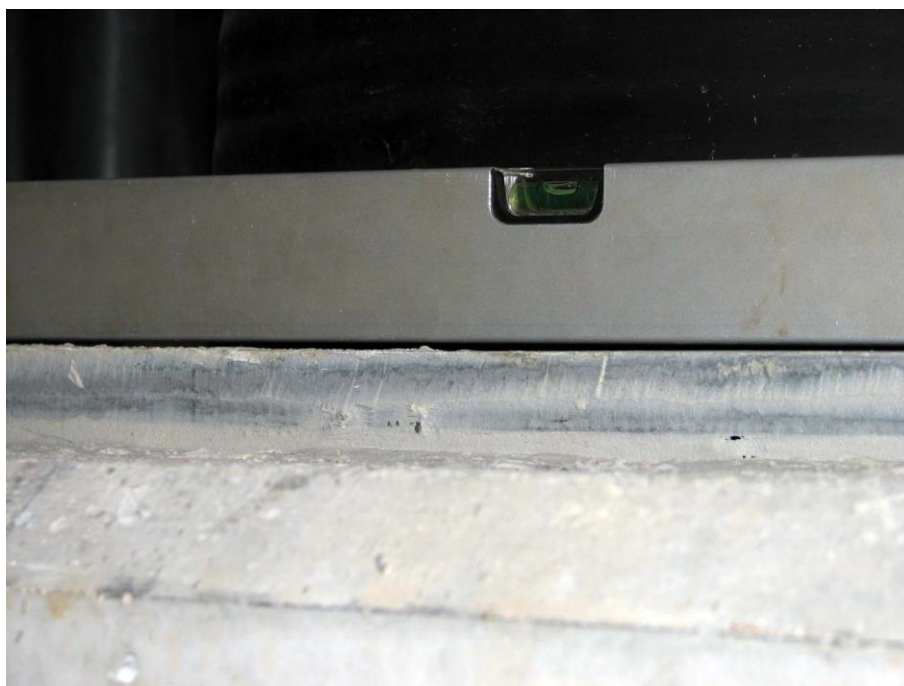
Slika 63: Deformirana spodnja ležiščna plošča elastomernega ležišča.

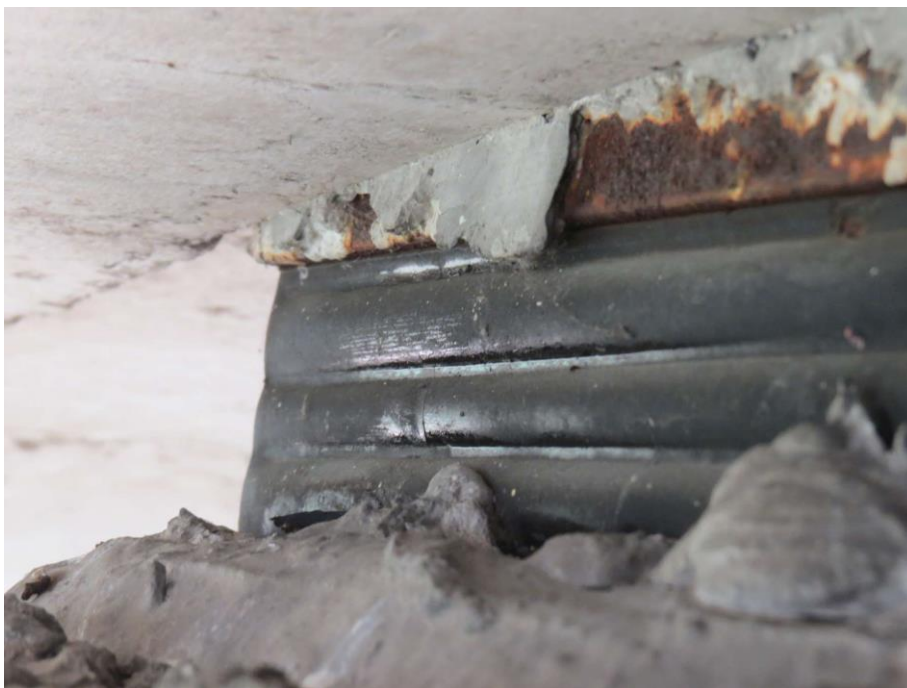
Slika 64: Pretanka debelina krovne plasti elastomerja.

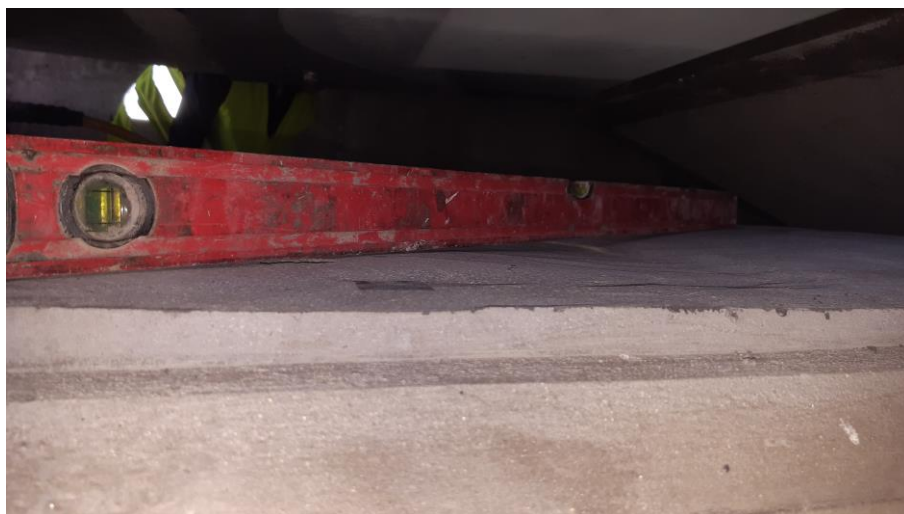
Slika 66: Neustrezno izvedeno podlivanje ležiščne plošče deformabilnega ležišča.

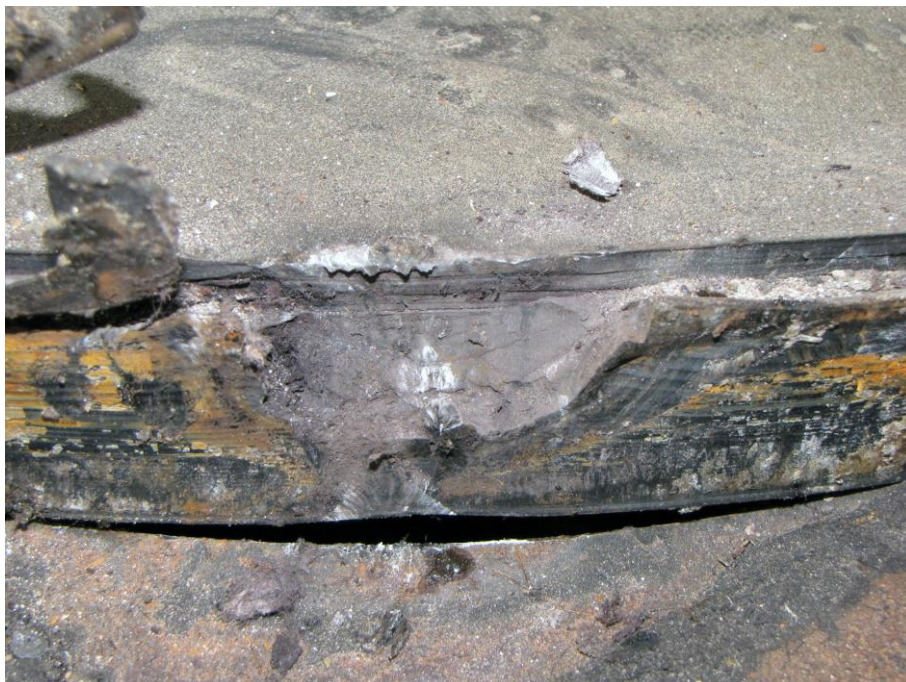
Slika 88: Lokalna poškodba elastomerne blazine na mestu iztiskanja.

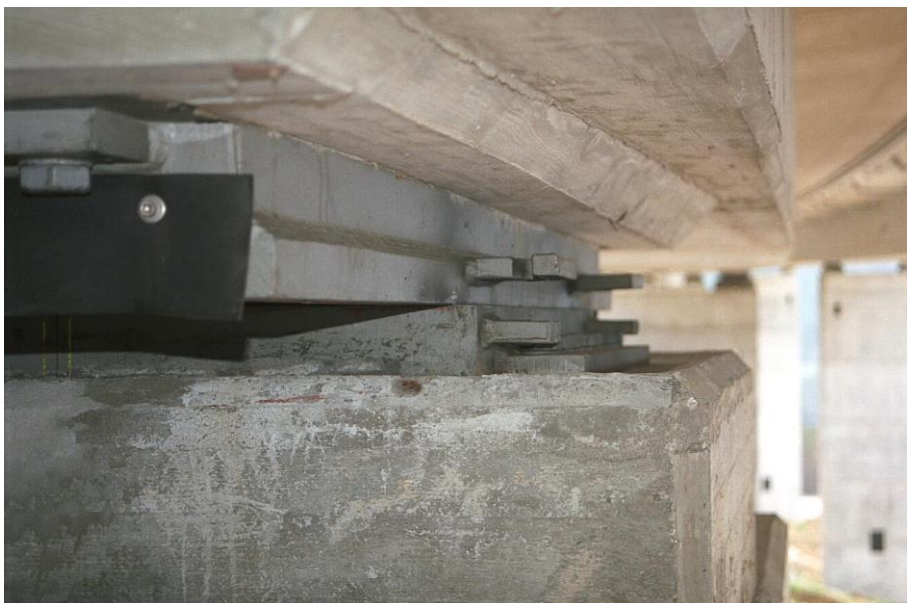
Slika 101: Bočno vodilo lončnega ležišča nasledlo na lonec zaradi neustreznega podlitja ležišča.

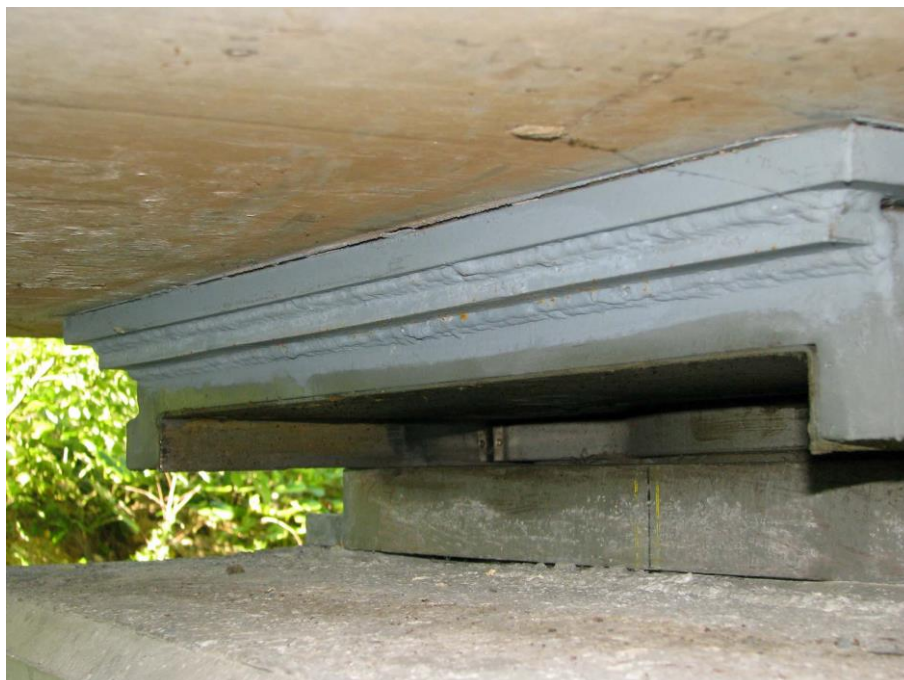
Slika 107: Nepodliti stik med loncem in betonskim podstavkom.

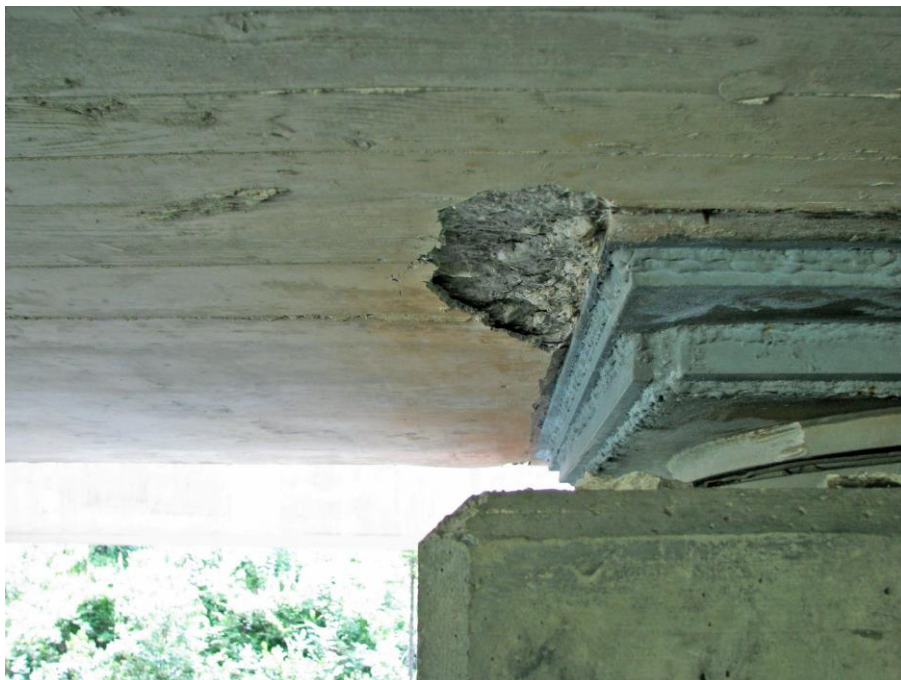
Slika 111: Delaminacija betona okoli sidrne in nad sidrno ploščo zaradi neustreznega varilnega postopka.

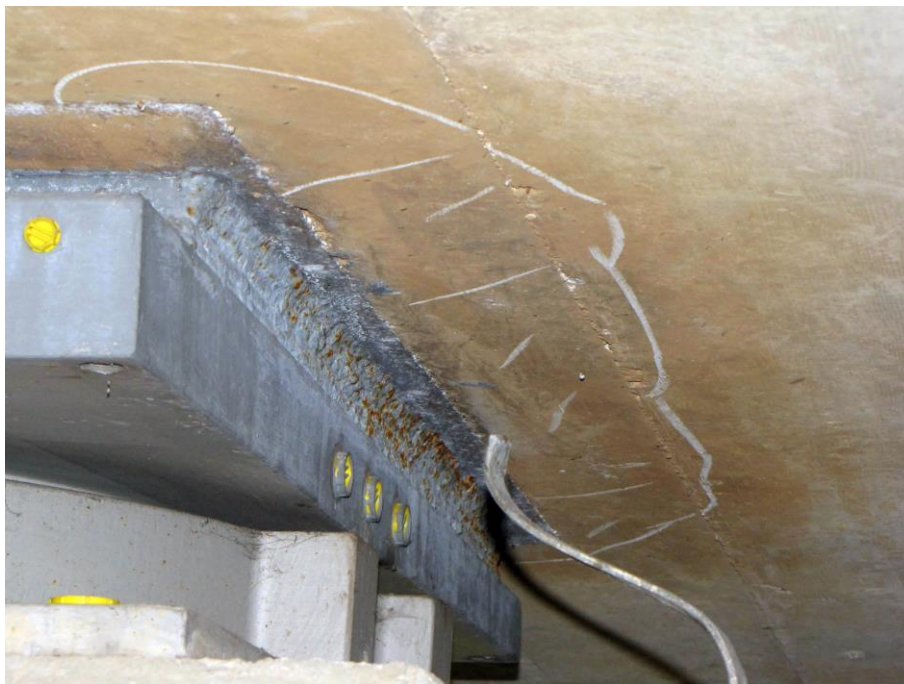
Slika 112: Delaminacija betona okoli sidrne in nad sidrno ploščo zaradi neustreznega varilnega postopka.

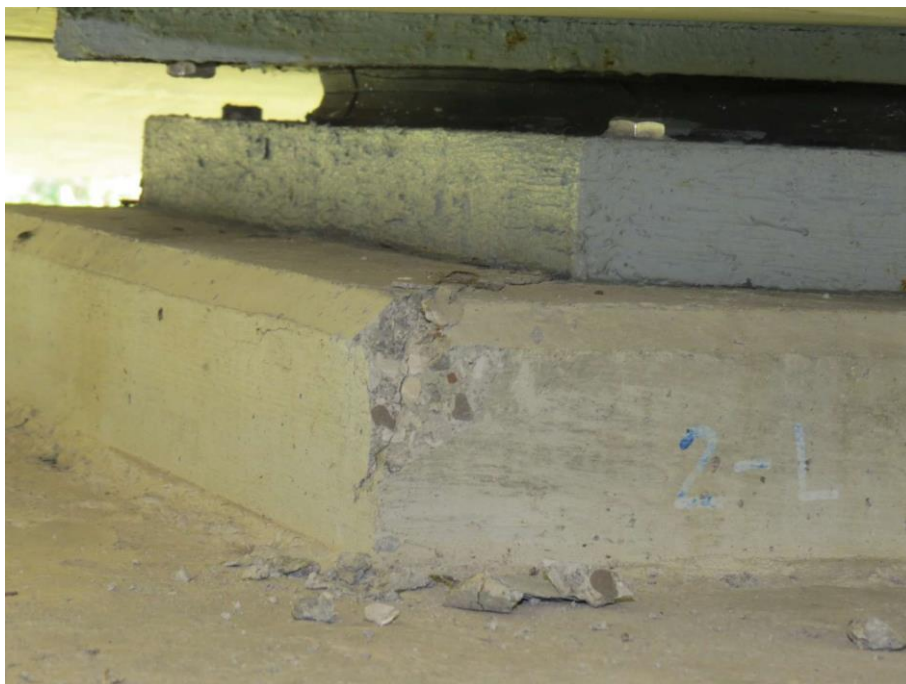
Slika 118: Strižna razpoka v betonskem ležiščnem podstavku.

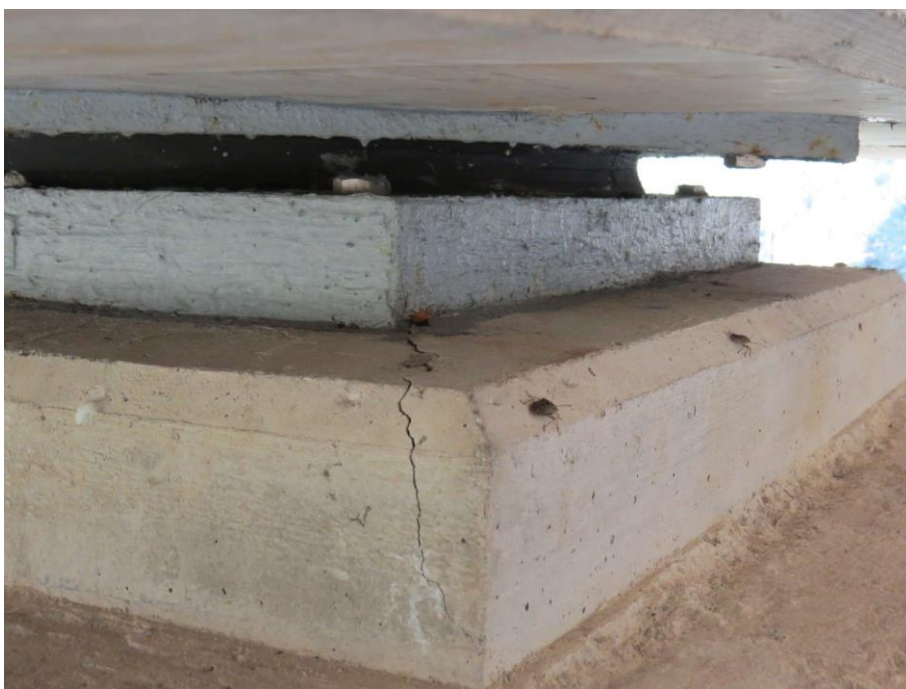
Slika 119: Strižna razpoka v betonskem ležiščnem podstavku.

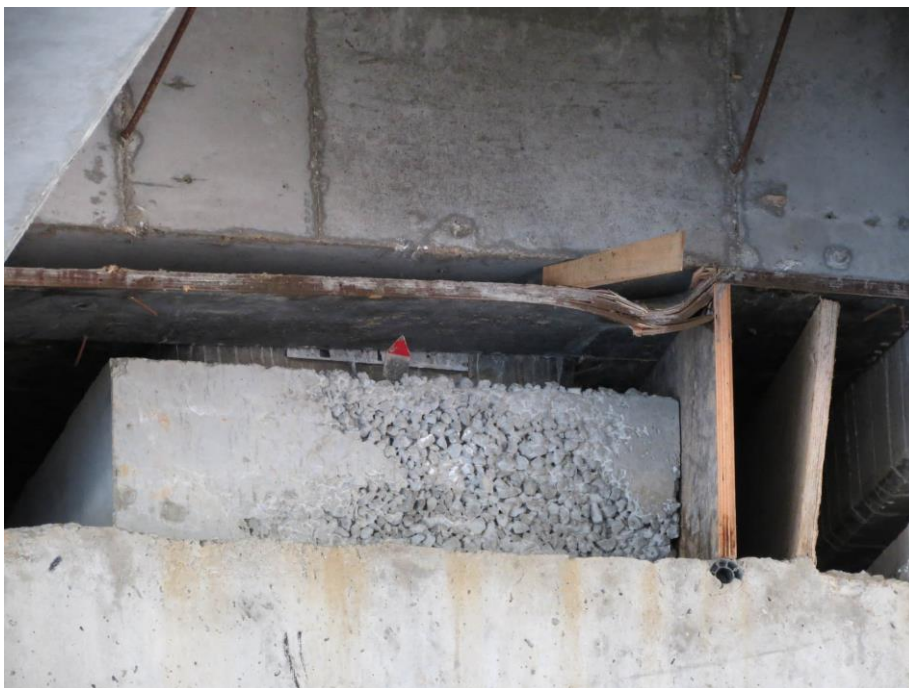
Slika 120: Porozen beton ležiščnega podstavka. Drsno ležišče vgrajeno prečno namesto v vzdolžni smeri.

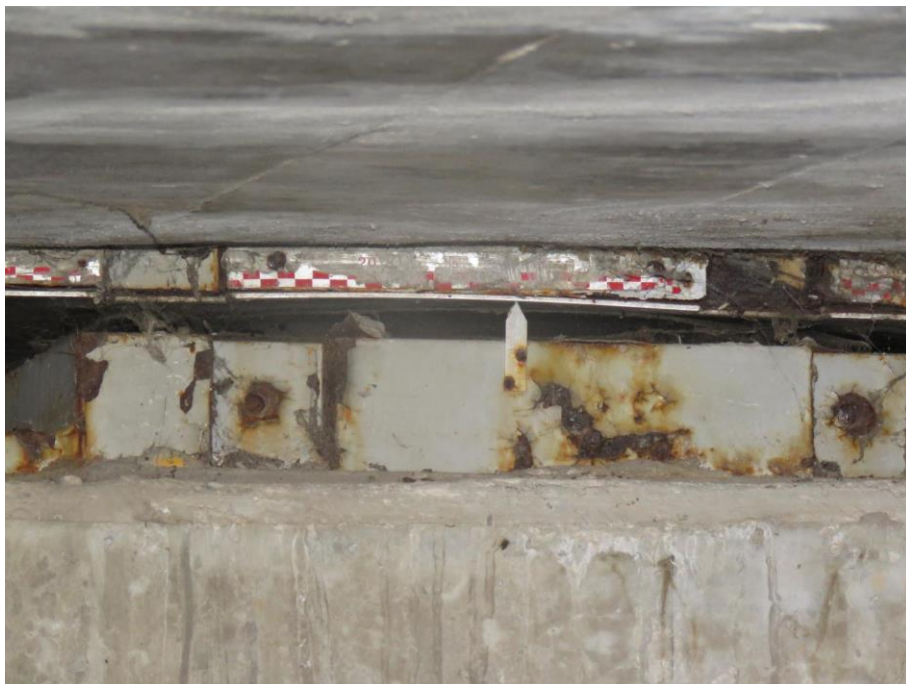
Slika 124: Deformirana drsna pločevina drsne plošče.

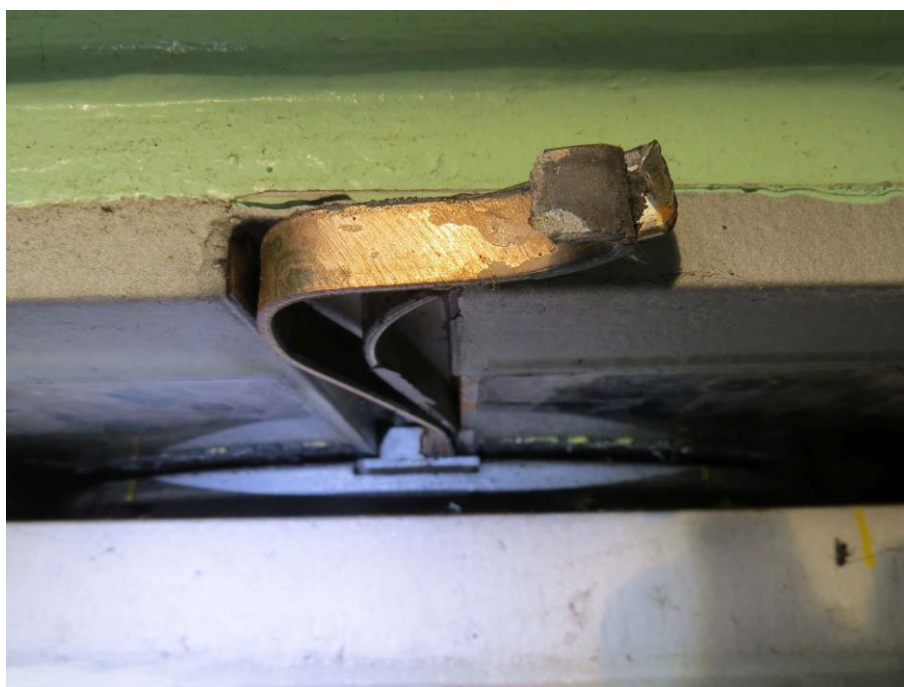
Slika 130: Iztiskanje bočnega drsnega traku in nerjavne pločevine centralnega vodila lončnega ležišča.

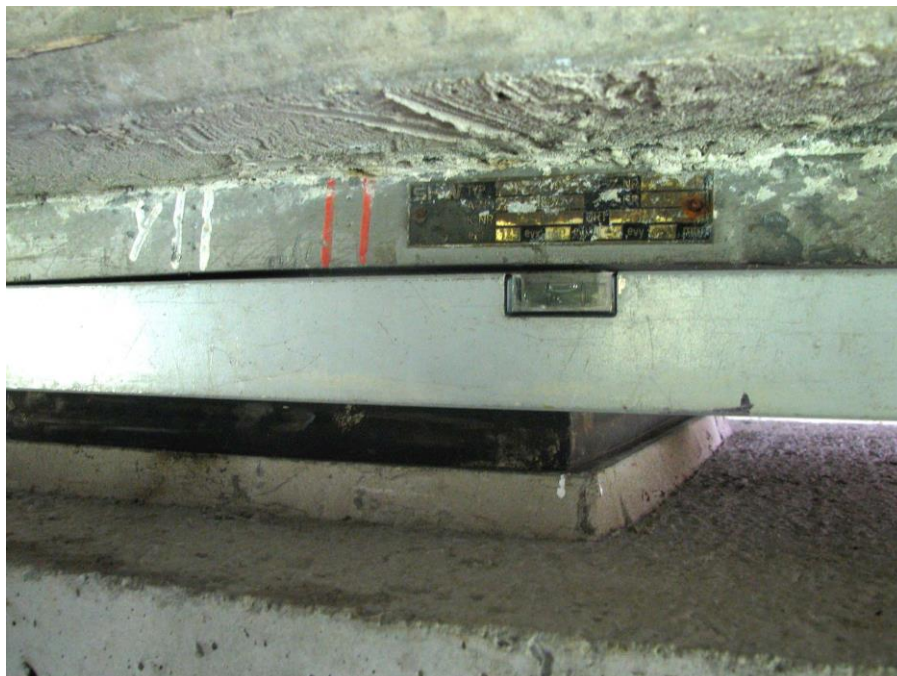
Slika 135: Deformacija drsne plošče.

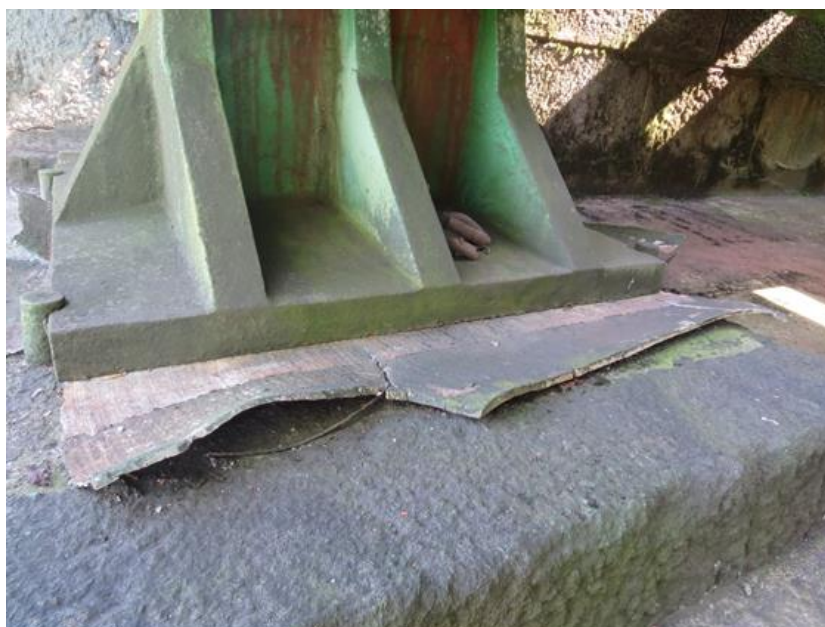
Slika 149: Iztiskanje svinčene plošče izpod linijskega nagibnega ležišča.

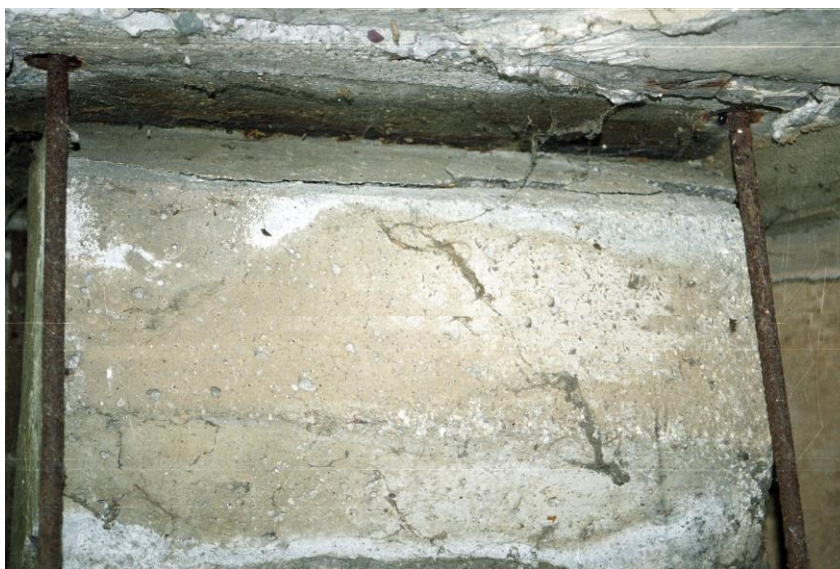
Slika 151: Betonsko valjčno ležišče – delaminacija betona na vrhu ležišča.

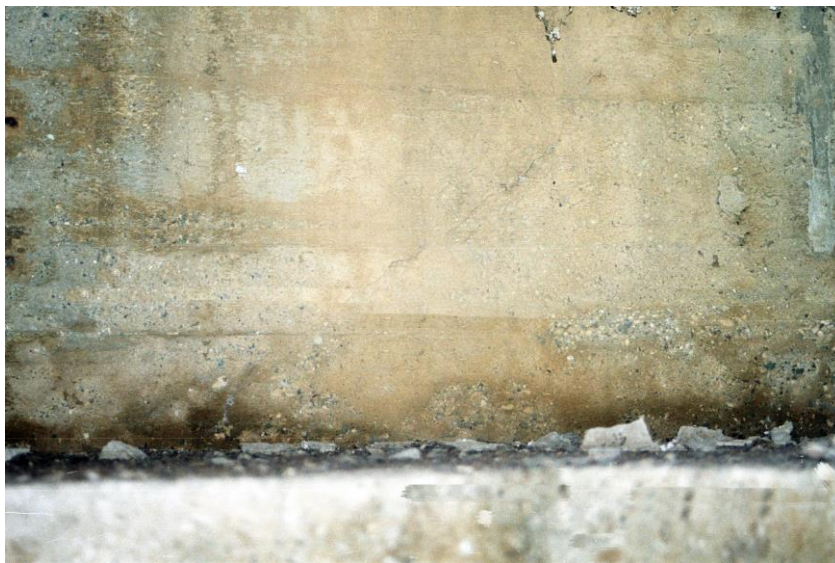
Slika 152: Betonsko valjčno ležišče – strižna razpoka.

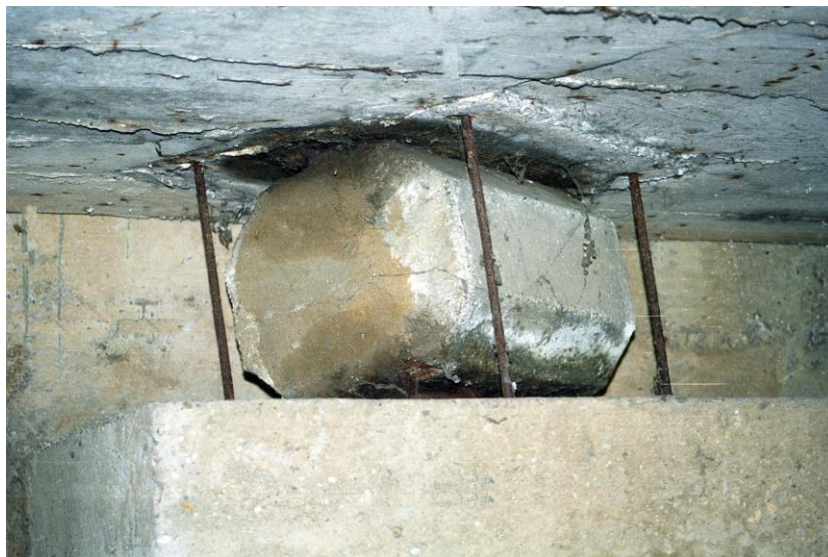
Slika 153: Betonsko valjčno ležišče – cepilne razpoke na bočni površini ležišča.

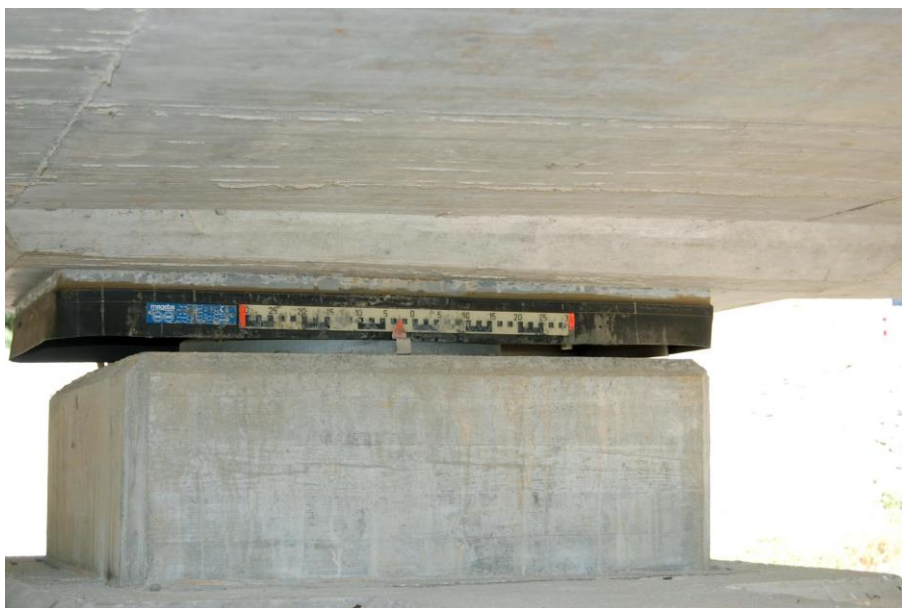
Slika 162: Velikost ležiščnega podstavka neustrezna z ozirom na velikost drsne plošče in premajhnega odmika drsne površine drsne plošče od zgornje površine ležiščnega podstavka.

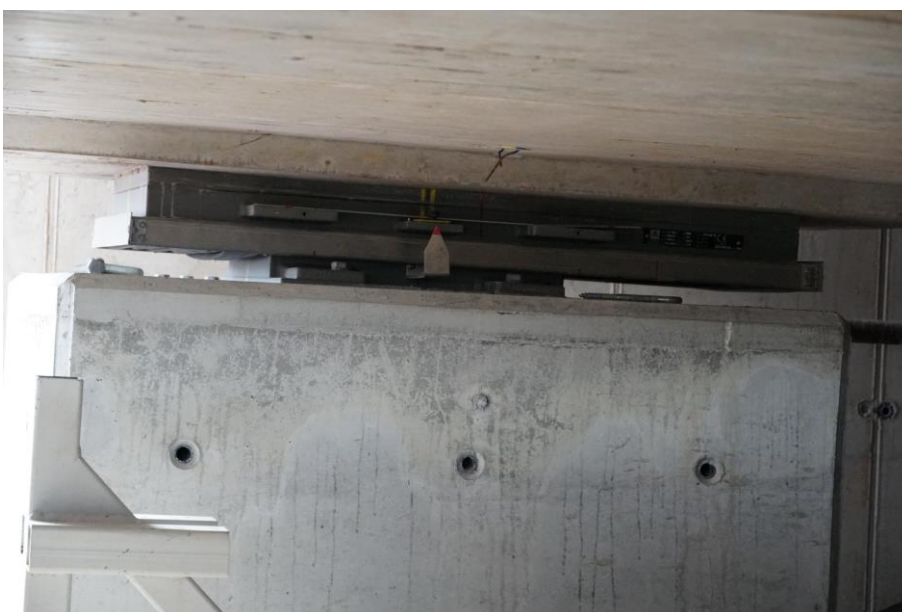
Slika 163: Velikost ležiščnega podstavka neustrezna z ozirom na velikost drsne plošče in premajhnega odmika drsne površine drsne plošče od zgornje površine ležiščnega podstavka.

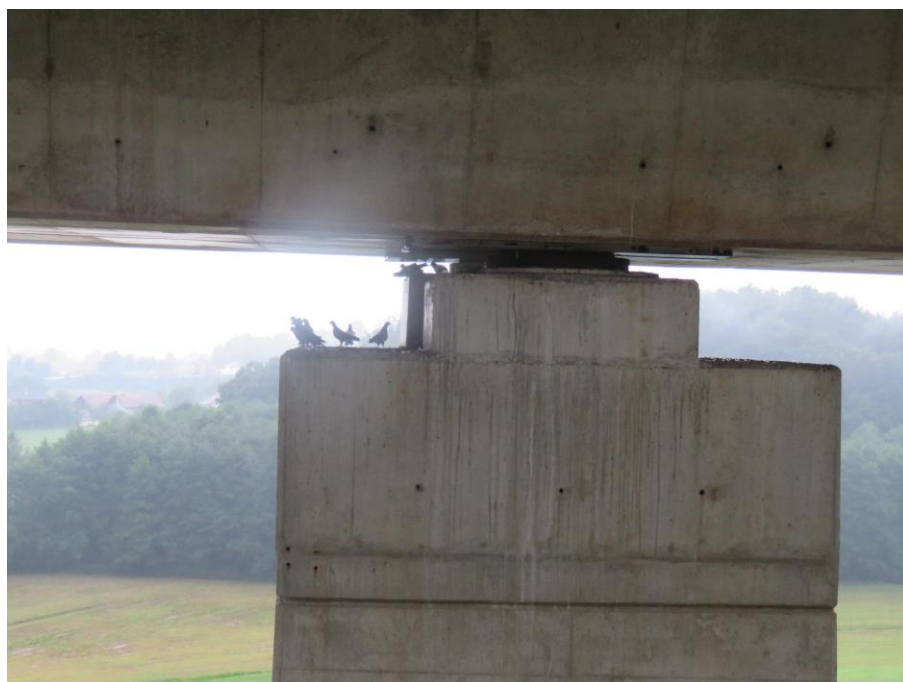
Slika 165: Ležišče nezaščiteno pred dostopom ptic. Ležiščna polica nezavarovana pred padcem v globino. Zaradi dimenzij betonskega podstavka je meritve ležišča možno izvajati le na notranji strani ležišča.
