REPUBLIKA SLOVENIJA  
MINISTRSTVO ZA INFRASTRUKTURO

## **TEHNIČNA SPECIFIKACIJA TSG-211-014: 2025 TSG-212-014: 2025**

# **PREMOSTITVENI OBJEKTI**

## **LEŽIŠČA NA PREMOSTITVENIH OBJEKTIH (fotodokumentacija)**

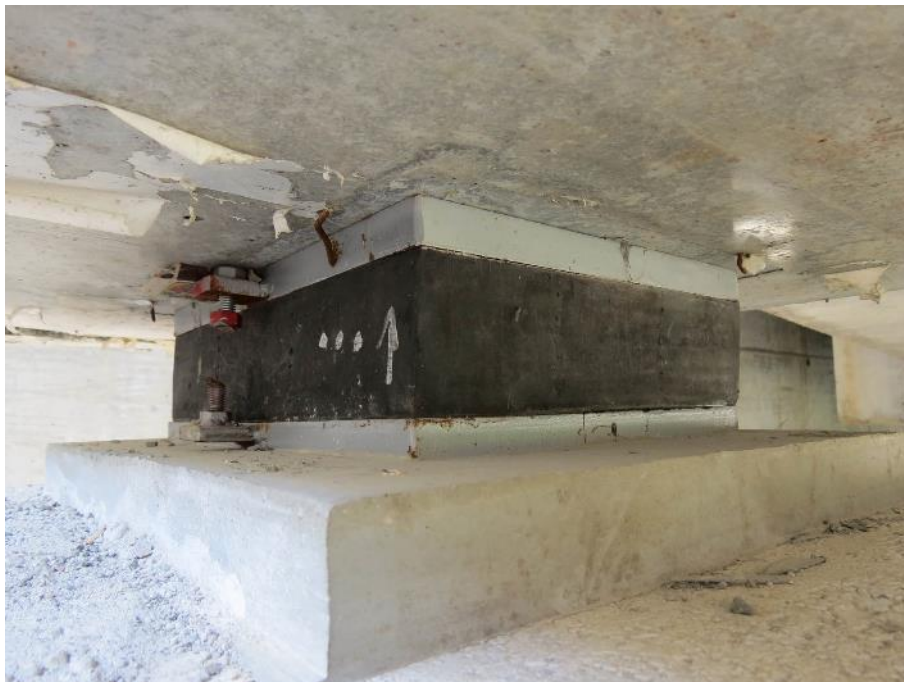
Slika 4: Elastomerno ležišče z ležiščnima ploščama brez minimalnih previsov. Prekladna konstrukcija samo položena na ležišče, ni vidne stične malte med prekladno konstrukcijo in zgornjo ležiščno ploščo.

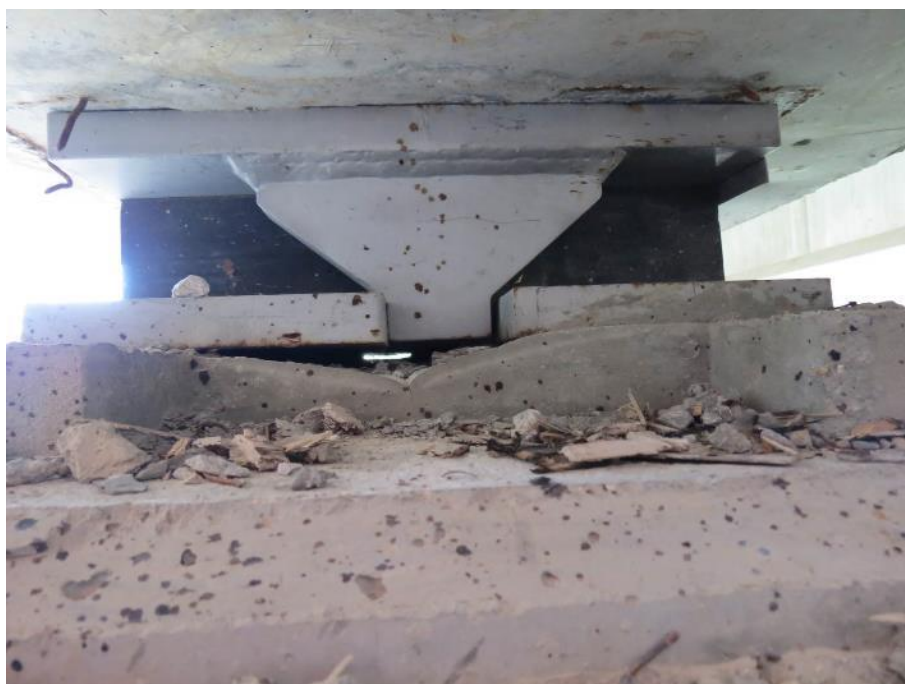
Slika 6: Nepodlita kontaktna površina spodnje ležišče plošče deformabilnega ležišča s pridrževalno konstrukcijo za preprečevanje pomikov v obeh horizontalnih smereh

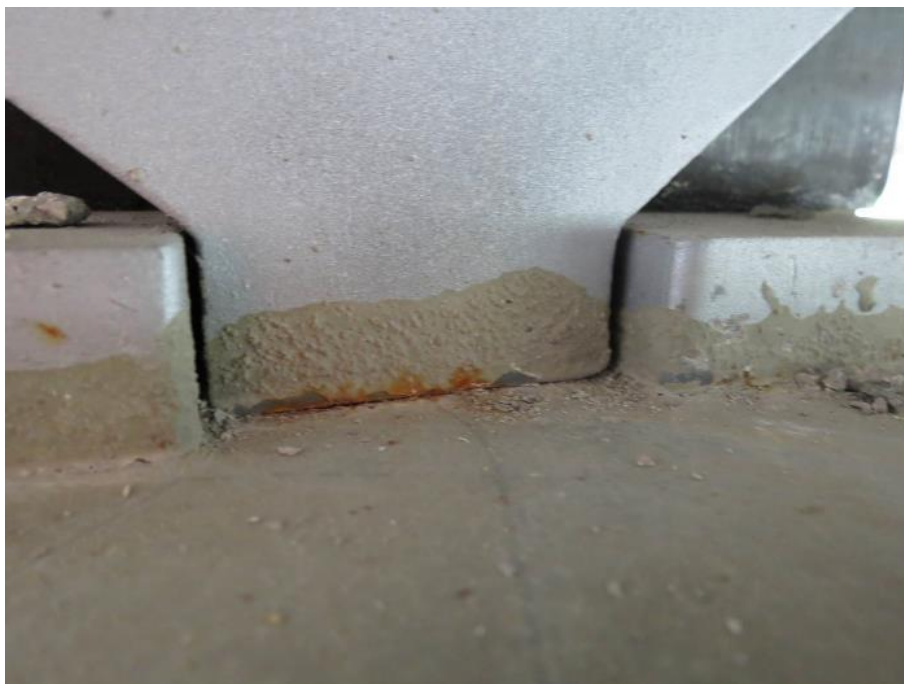
Slika 7: Nepravilna izvedba in vgradnja deformabilnega ležišča s pridrževalno konstrukcijo za preprečevanje pomikov v obeh horizontalnih smereh. Spodnja površina trna v kontaktu s podlago.

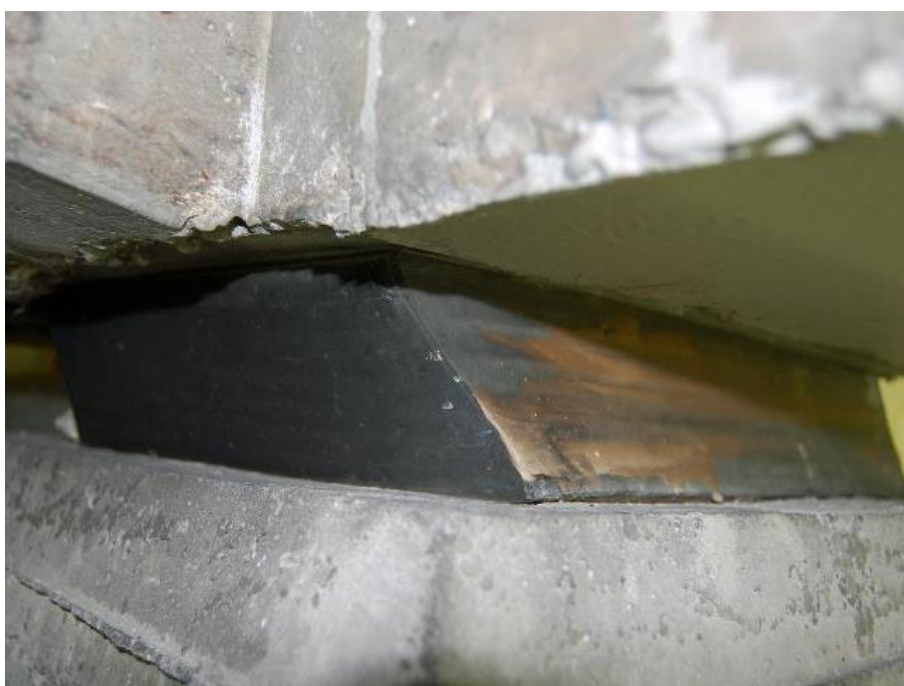
Slika 16: Neenakomerno naleganje na ležišče. Prevelika deformacija ležišča, ki je deformirano tudi okoli vertikalne osi (torzijski zasuk ležišča v horizontalni ravnini).

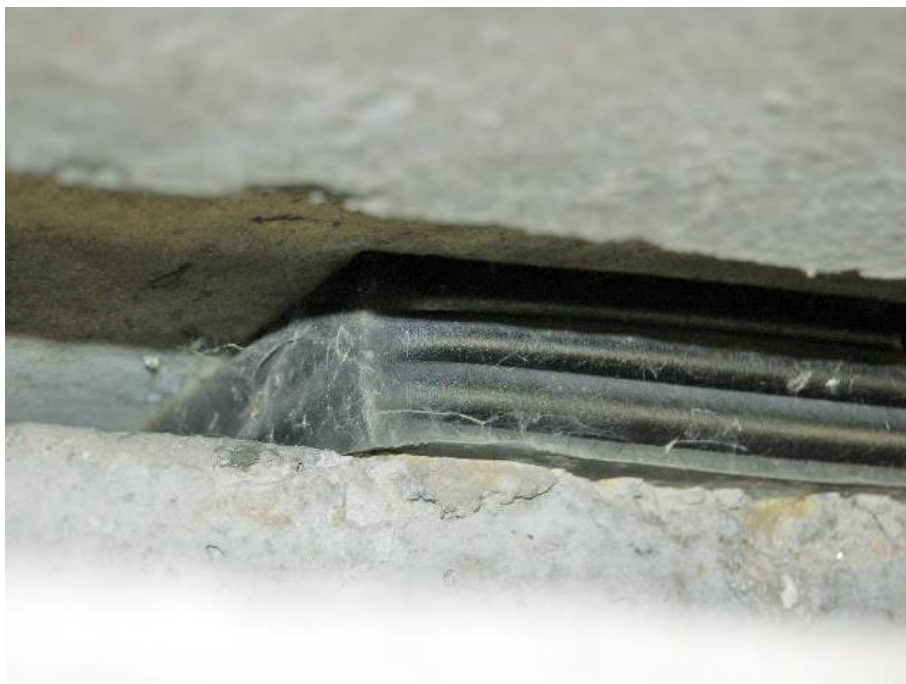
Slika 17: Nepravilna vgradnja elastomernega ležišča na rob ležiščne blazine. Prisotno zdrsavanje ležišča. Zaradi neenakomernega naleganja in velikih lokalnih robnih napetosti prisotne izrazite gube na čelni površini.

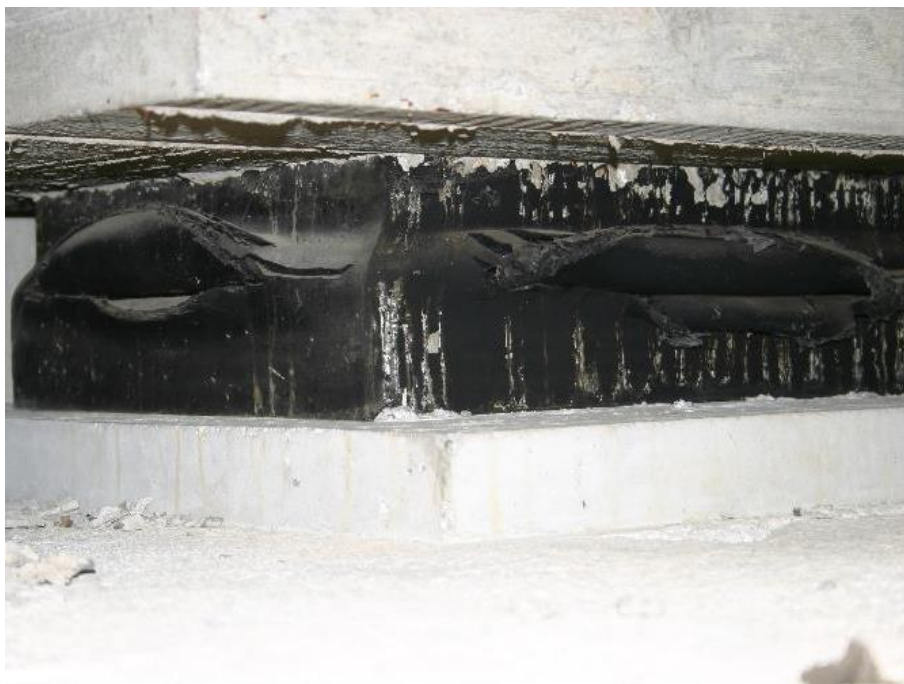
Slika 23: Razpoka na stiku med jekleno ploščo in elastomerjem zaradi neustreznega postopka vulkanizacije.

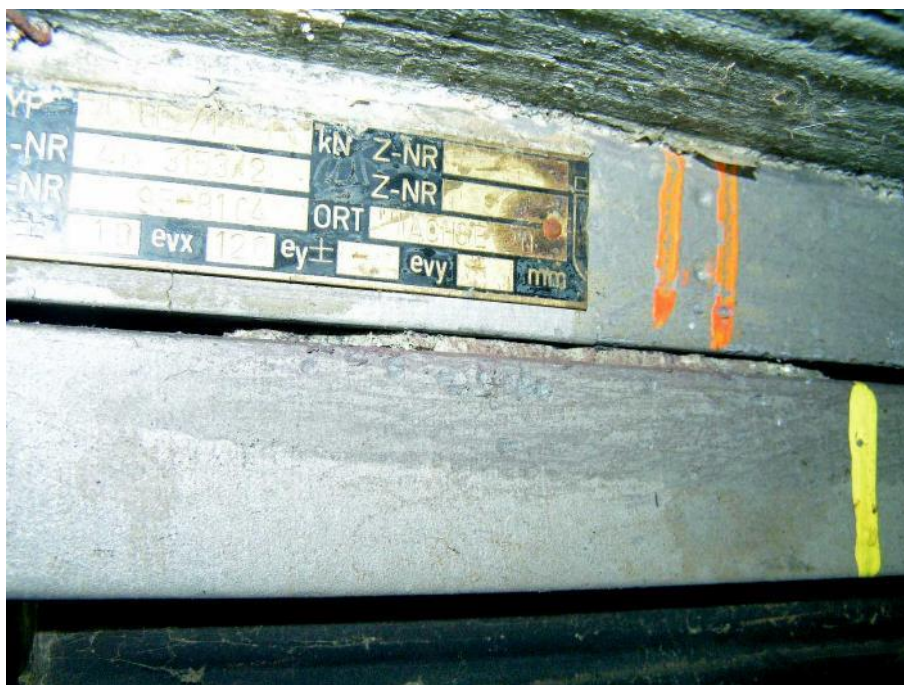
Slika 24: Betonska matrica v drsni špranji deformabilnega drsnega ležišča.

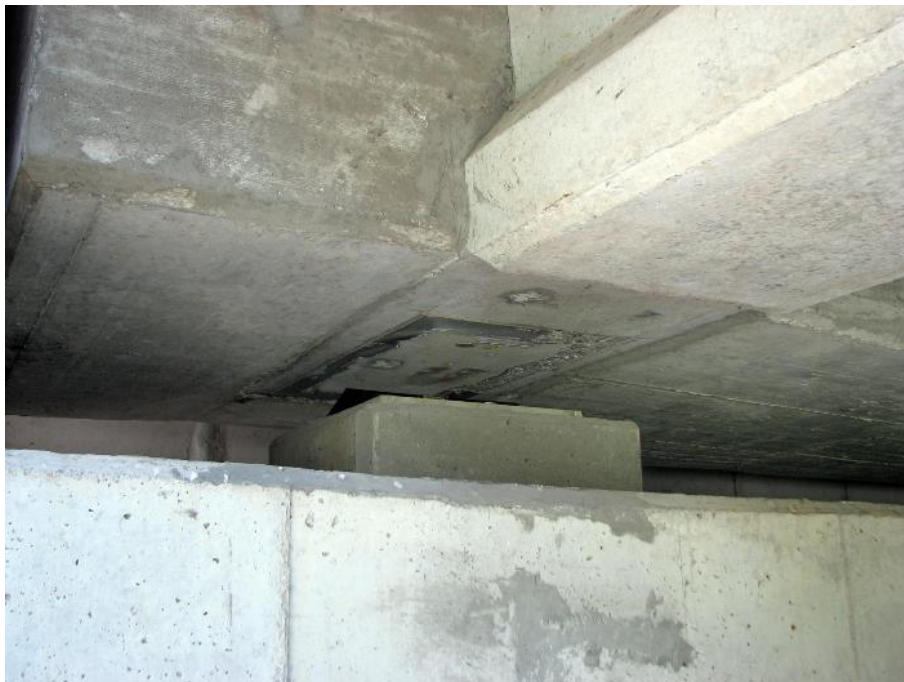
Slika 31: Izpadlo deformabilno drsno ležišče.

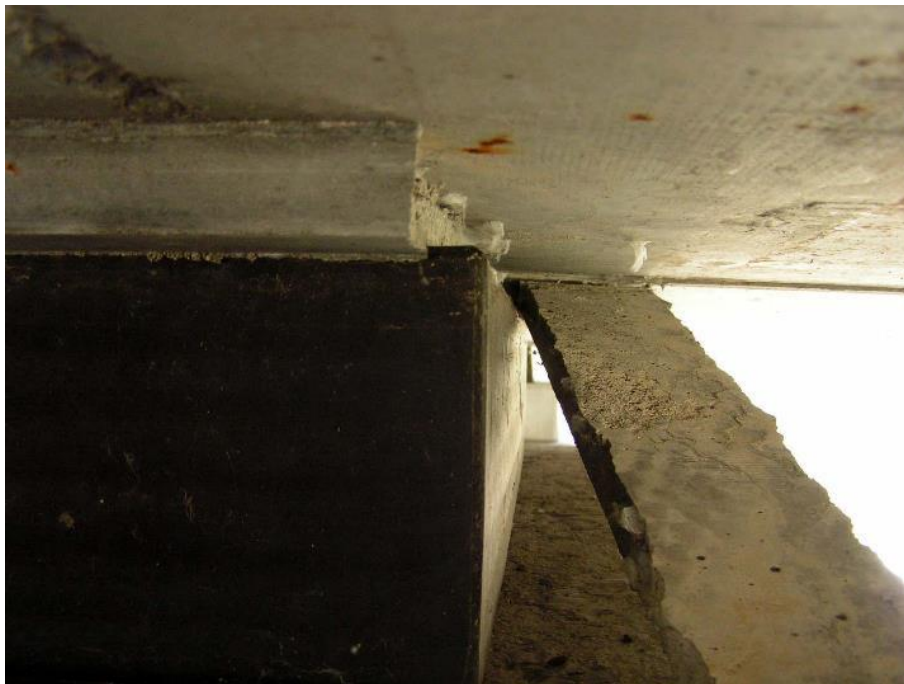
Slika 45: Odlom zgornjega venca zaradi zdrsavanja ležišča. Nepravilna izvedba.

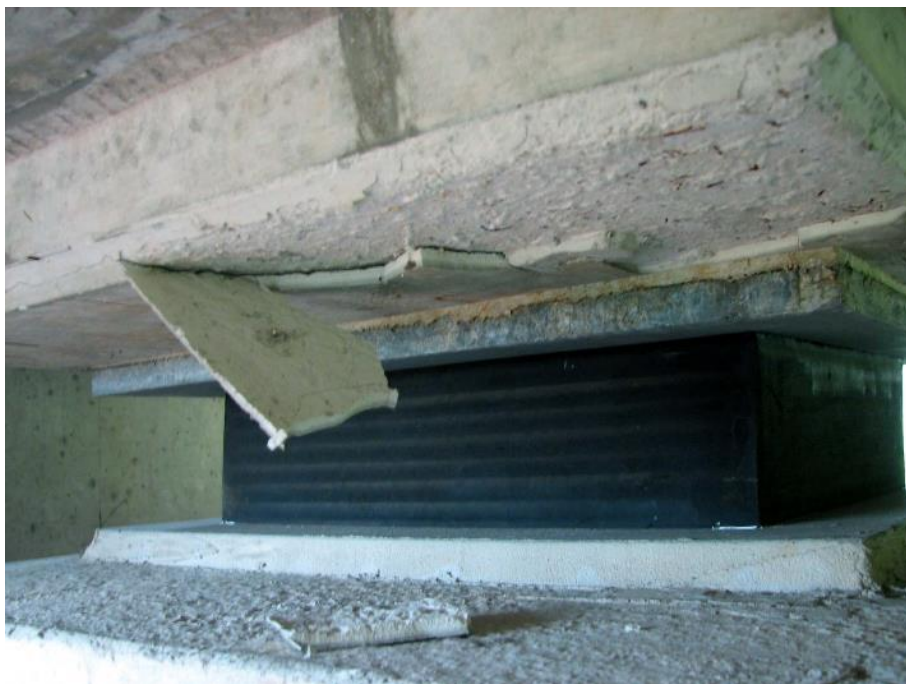
Slika 51: Nekvalitetno izveden zgornji ležiščni blok.

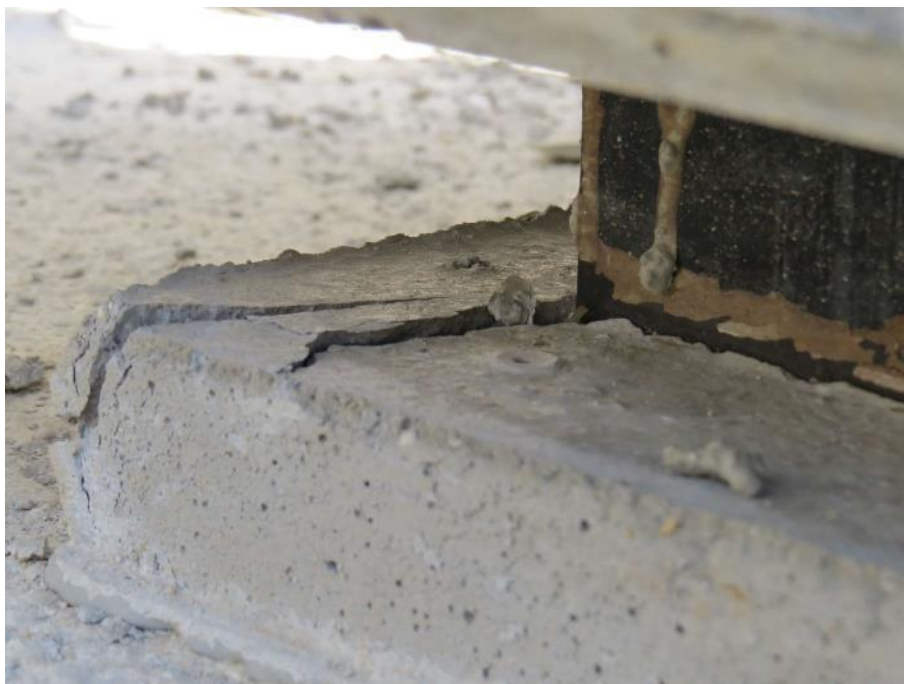
Slika 59: Neustrezna in nepravilna vgradnja elastomernega ležišča pod betonskim montažnim nosilcem. Ležišče zalito v podlivno malto.

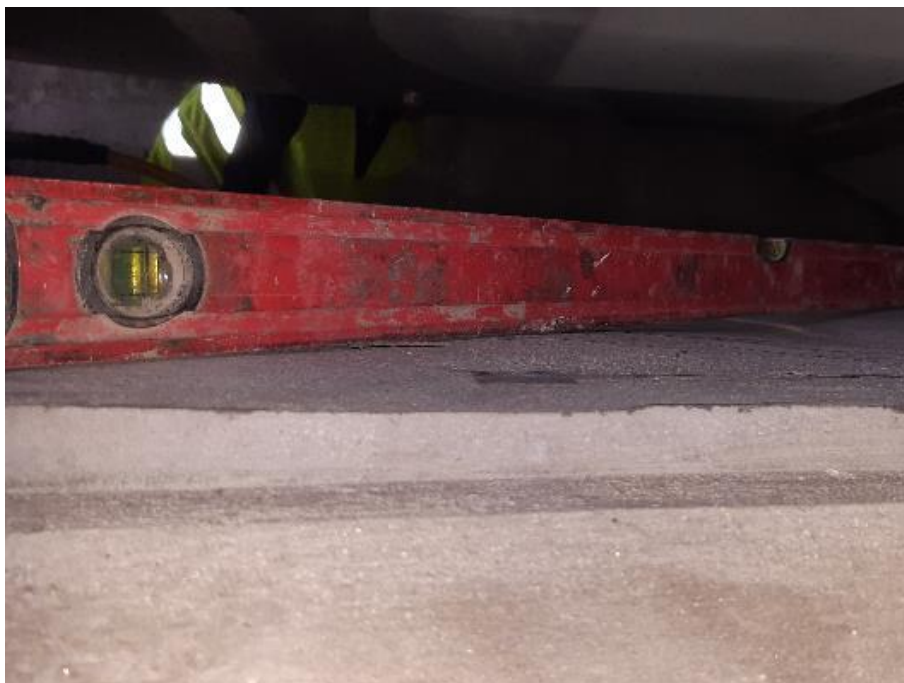
Slika 66: Neustrezno izvedeno podlivanje ležiščne plošče deformabilnega ležišča.

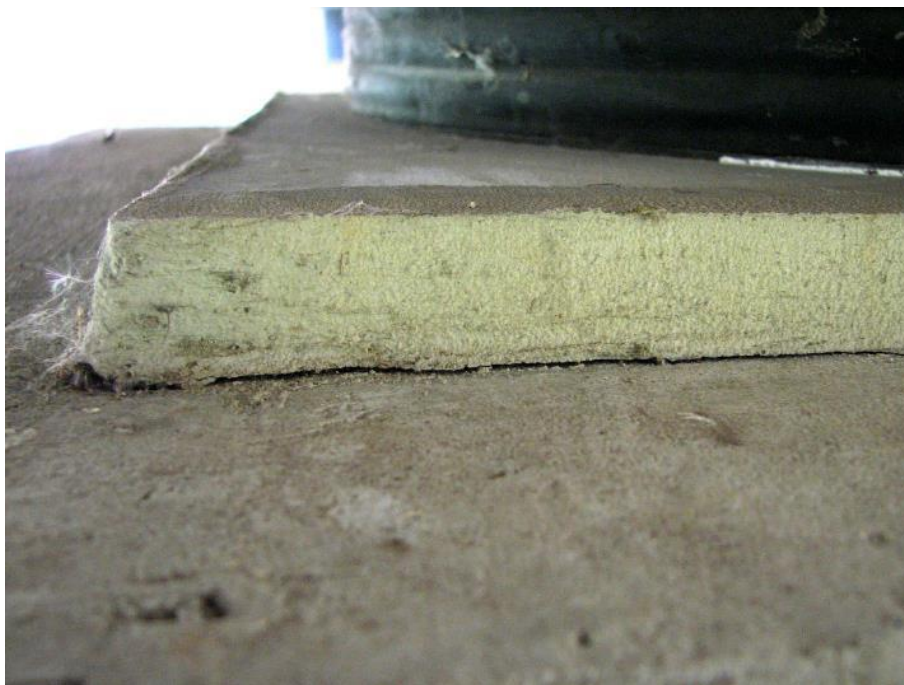
Slika 76: Odprti stik vogala spodnje ležiščne plošče s spodnjim betonskim ležiščnim podstavkom.

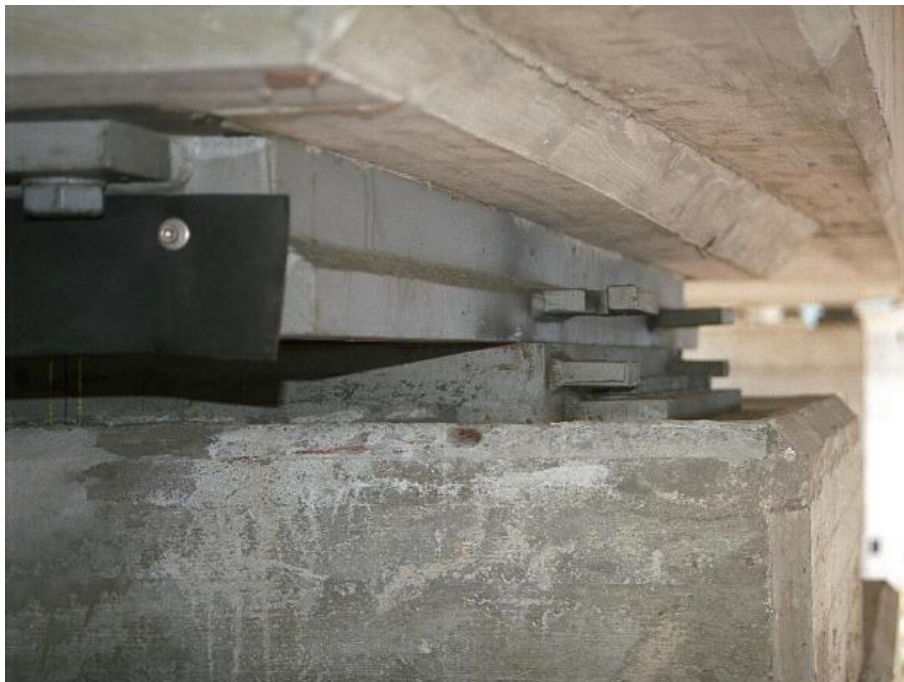
Slika 101: Bočno vodilo lončnega ležišča nasedlo na lonca zaradi neustreznega podlitja ležišča.

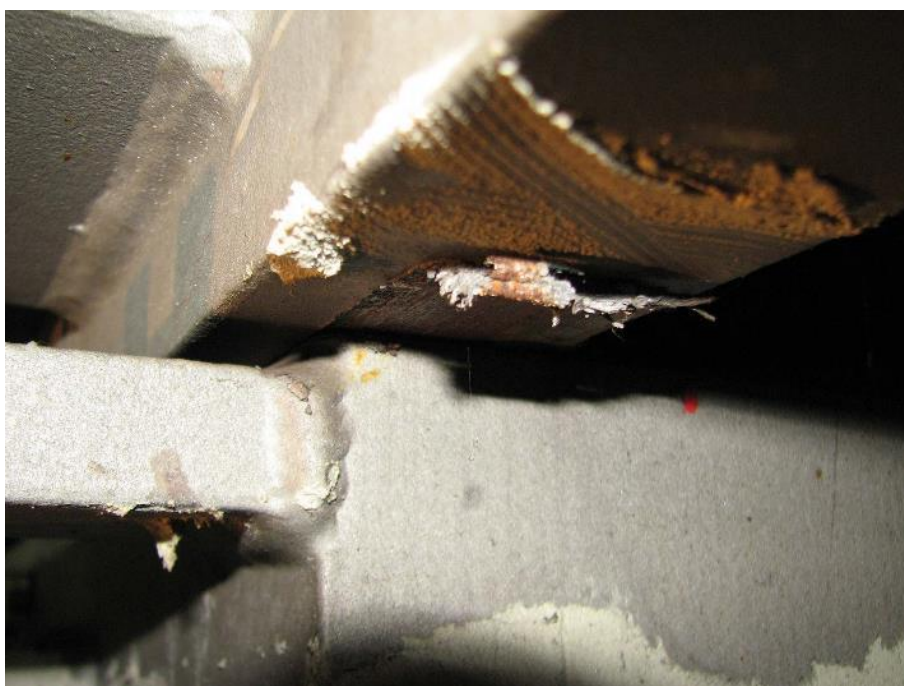
Slika 102: Poškodovana AKZ vodila zaradi drsenja po loncu. Vodilo nasedlo na rob lonca.

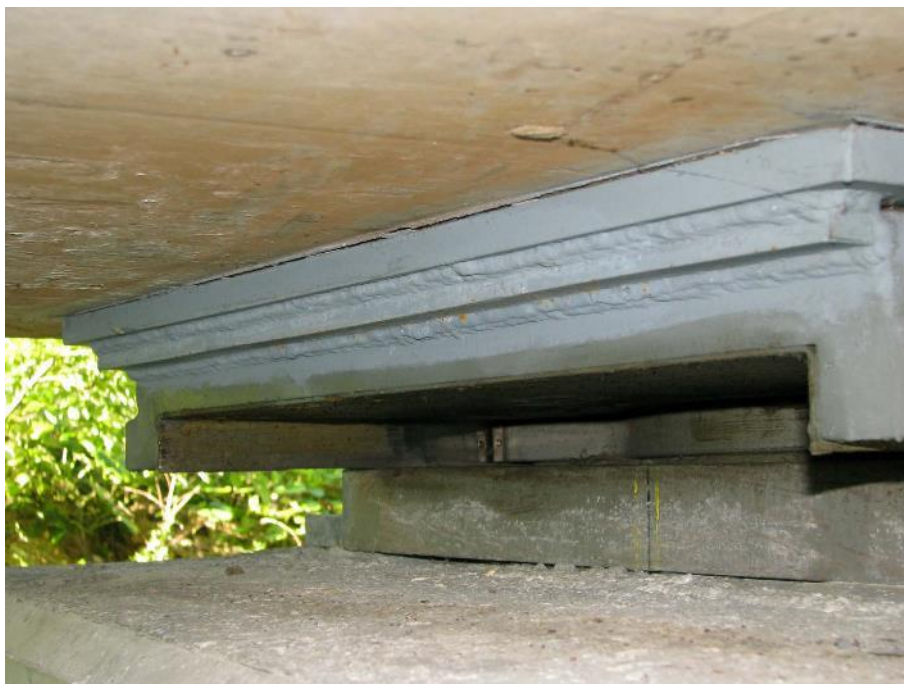
Slika 107: Nepodliti stik med loncem in betonskim podstavkom.

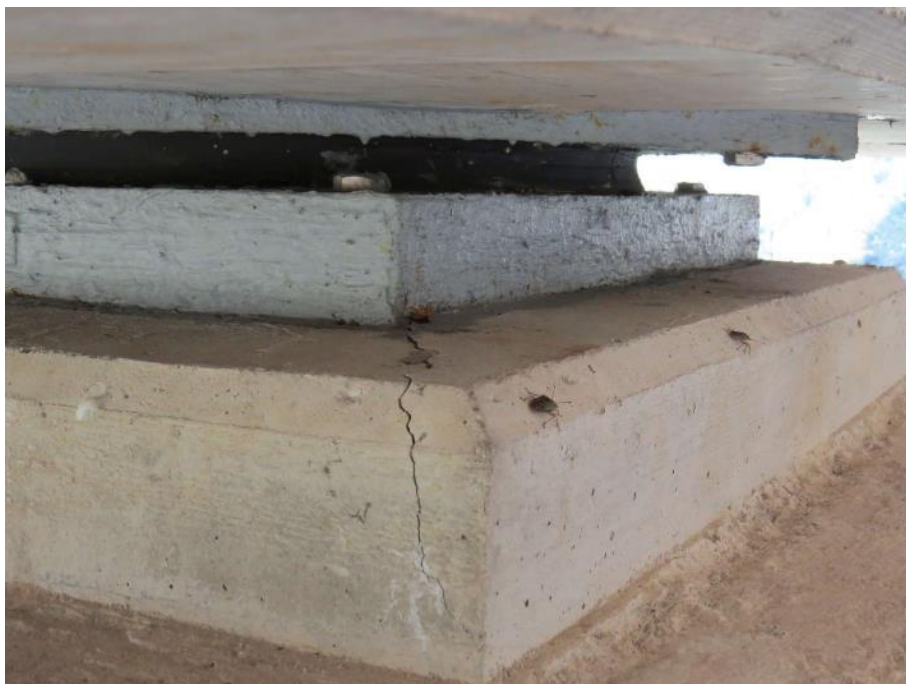
Slika 119: Strižna razpoka v betonskem ležiščnem podstavku.

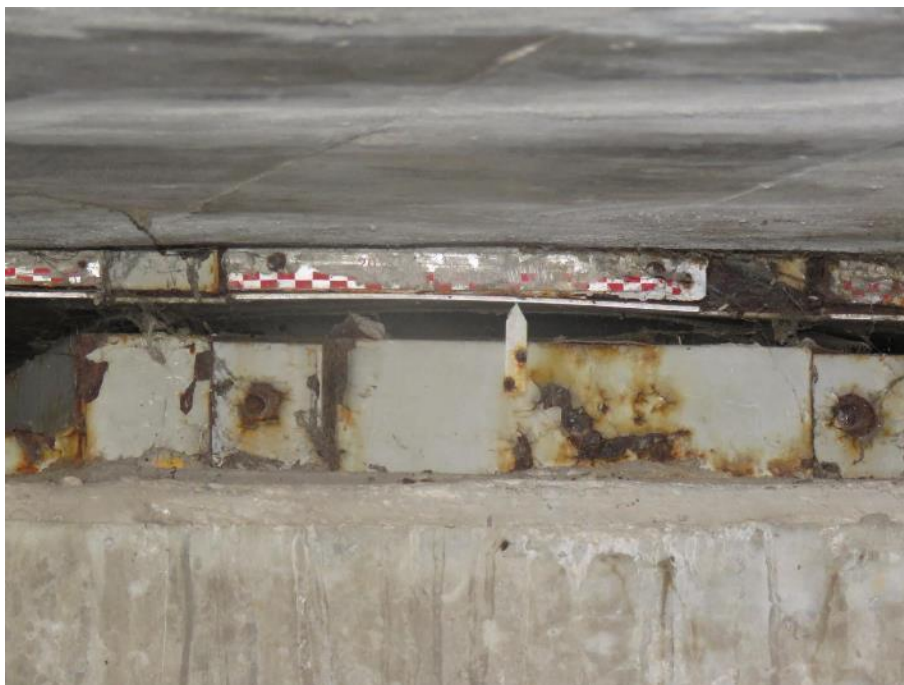
Slika 124: Deformirana drsna pločevina drsne plošče.

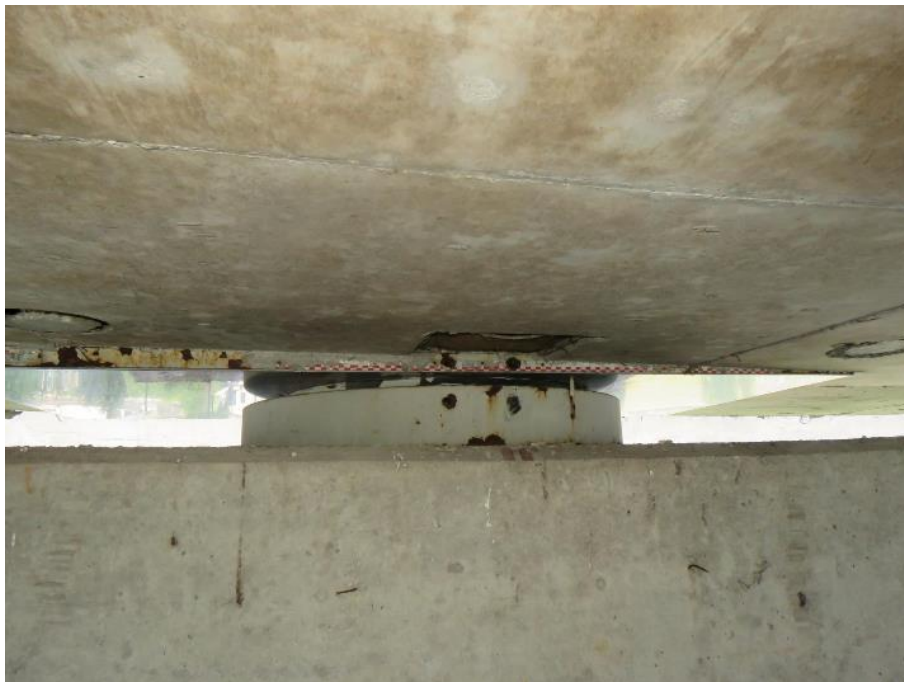
Slika 125: Nepravilno vgrajeno drsno ležišče, drsna plošča vgrajena v prekladno konstrukcijo.

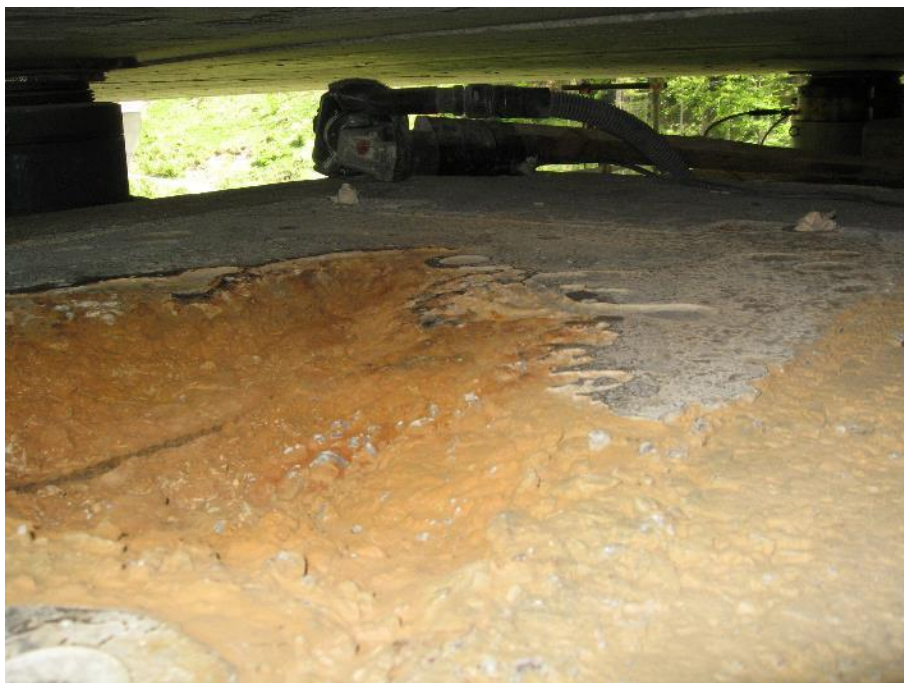
Slika 132: Depresija v betonskem podstavku zaradi napake pri podlivanju lončnega ležišča.

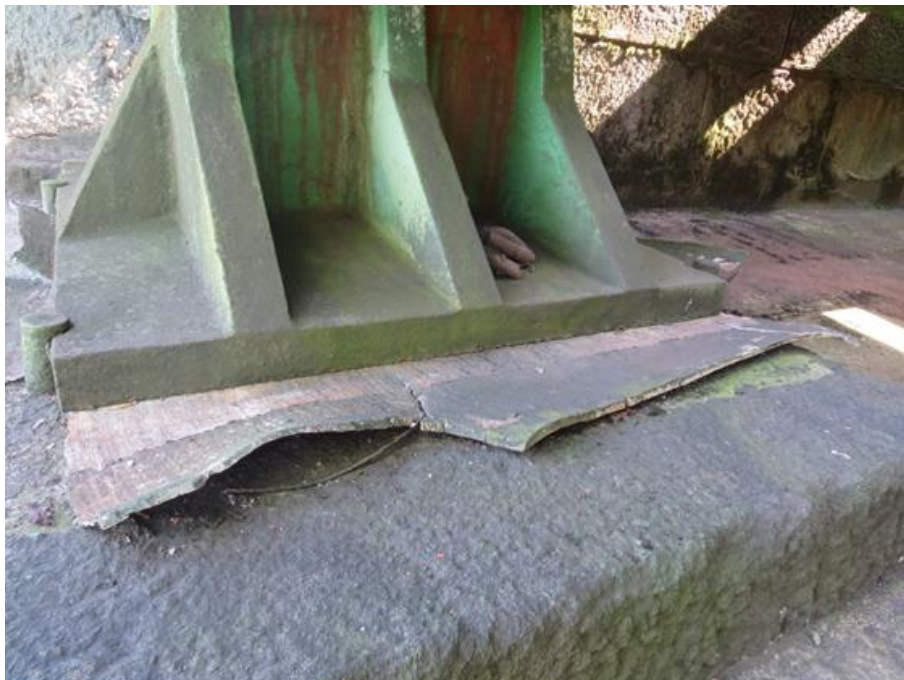
Slika 149: Iztiskanje svinčene plošče izpod linijskega nagibnega ležišča.

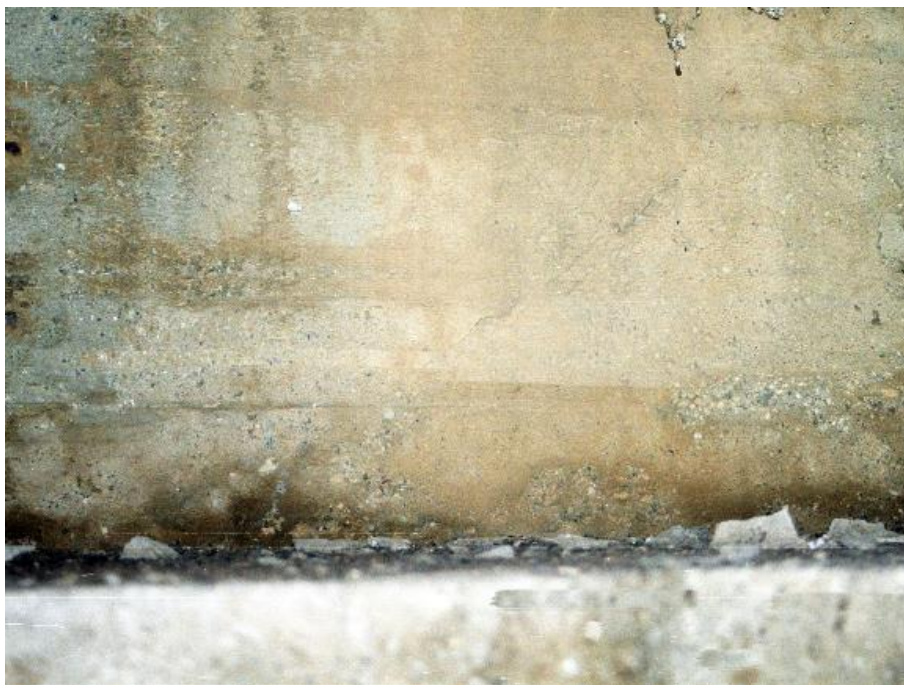
Slika 152: Betonsko valjčno ležišče – strižna razpoka.

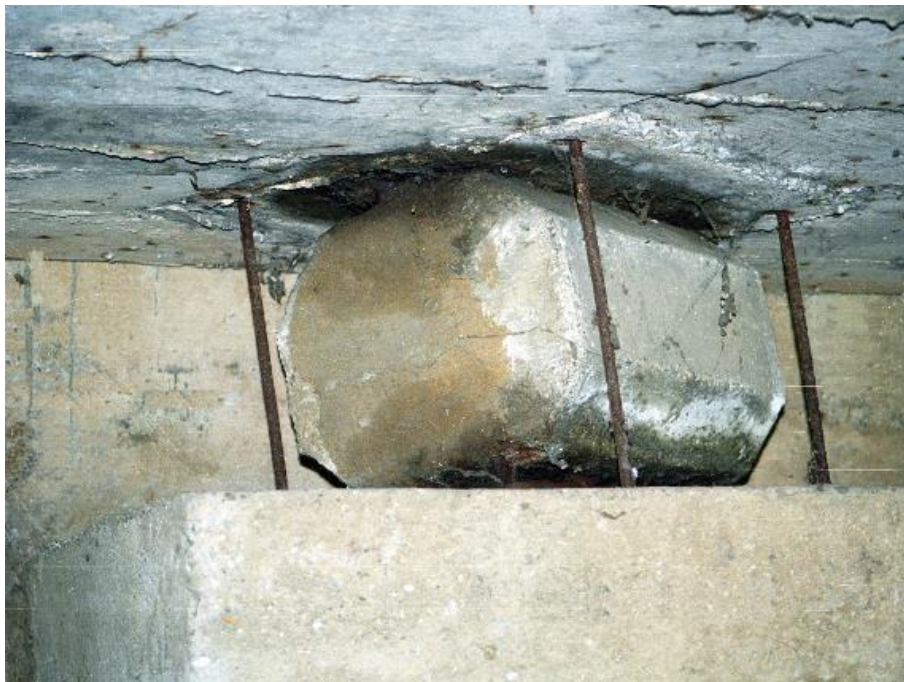
Slika 153: Betonsko valjčno ležišče – cepilne razpoke na bočni površini ležišča.

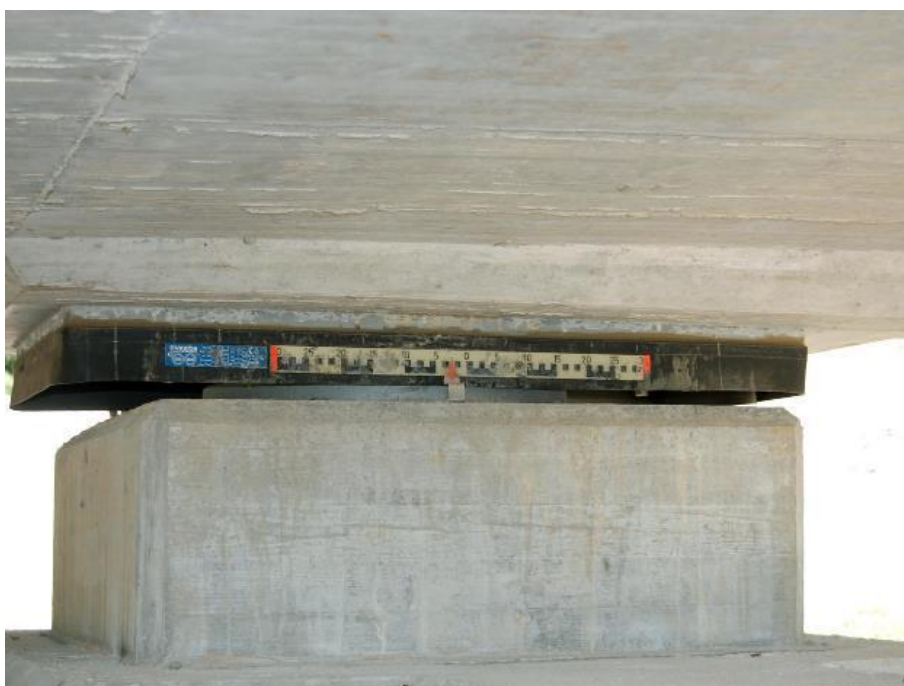
Slika 162: Velikost ležiščnega podstavka neustrezna z ozirom na velikost drsne plošče in premajhnega odmika drsne površine drsne plošče od zgornje površine ležiščnega podstavka.

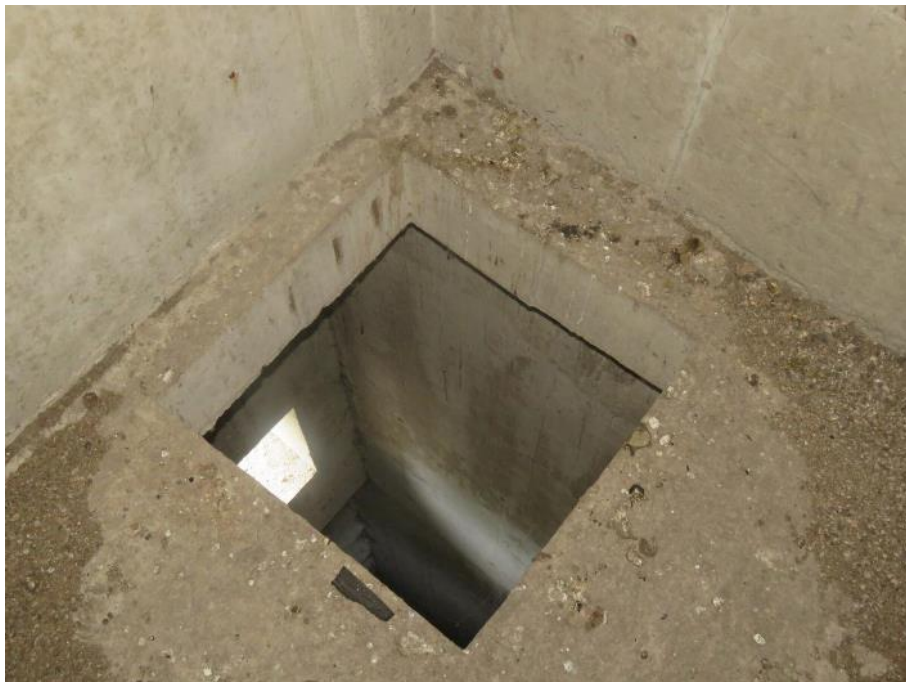
Slika 166: Nezaščitena dostopna odprtina na podest stebra. Površina podesta pokrita s ptičjimi iztrebki.
