REPUBLIKA SLOVENIJA  
MINISTRSTVO ZA INFRASTRUKTURO

**TEHNIČNA SPECIFIKACIJA TSG-211-XXX: 2025**  
**TSG-212-XXX: 2025**

**PREMOSTITVENI OBJEKTI**  
**LEŽIŠČA NA PREMOSTITVENIH OBJEKTIH**  
**(fotodokumentacija)**

**TSPI – PGV.07.414: 2025**

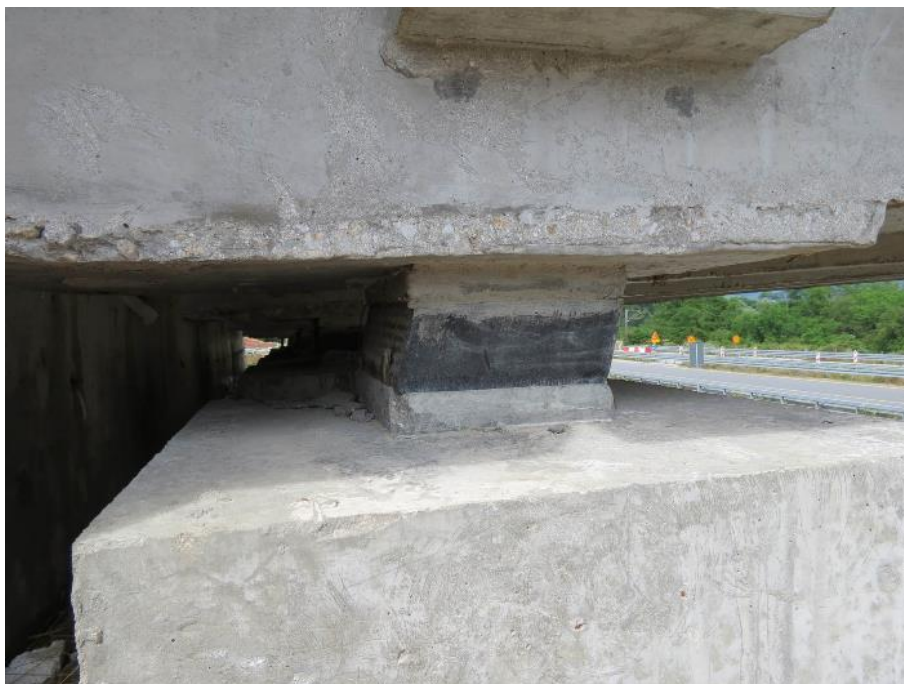
Slika 3: Nepravilna vgradnja elastomernega bloka s spodnjo in zgornjo ležiščno blazino iz malte, ki je v neposrednem v kontaktu z ležiščem. Blazine so enakih dimenzij kot ležišče. Krušenje vogalov blazine zaradi deformacije ležišča.

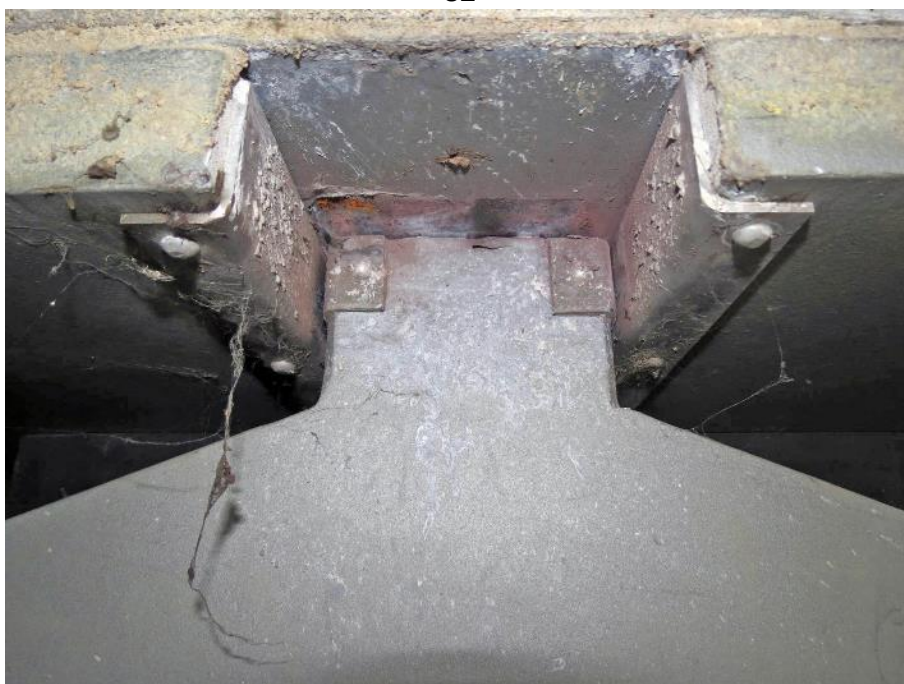
Slika 8: Nepravilna izvedba in vgradnja deformabilnega ležišča s pridrževalno konstrukcijo za preprečevanje pomikov v prečni smeri. Zgornja površina trna v kontaktu z ležiščno ploščo. Drsna površina utora ležiščne plošče umazana.

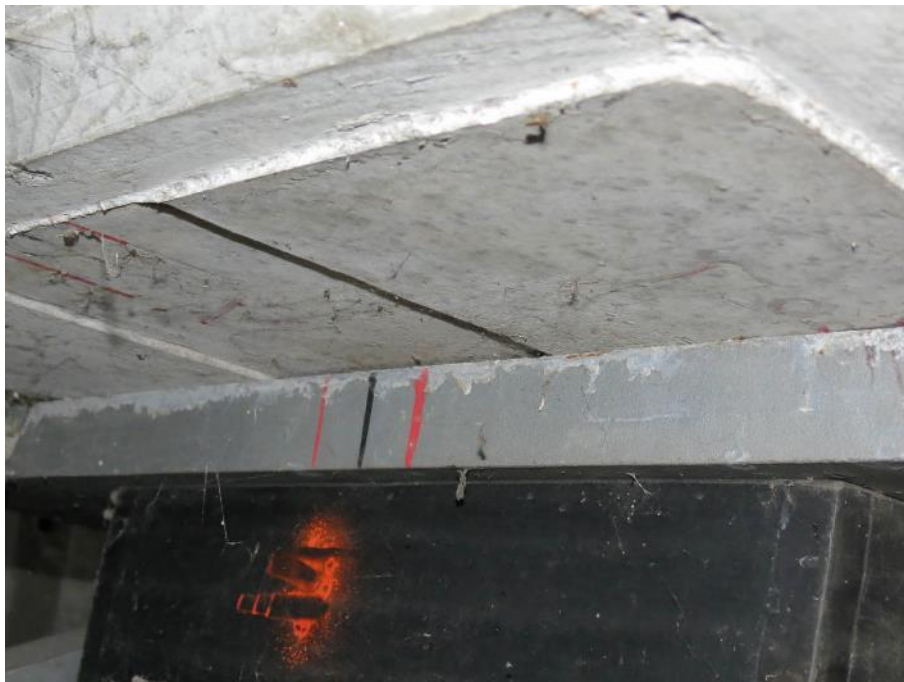
Slika 9: Nepodlita kontaktna površina med zgornjo ležiščno ploščo in betonsko ležiščno blazino.

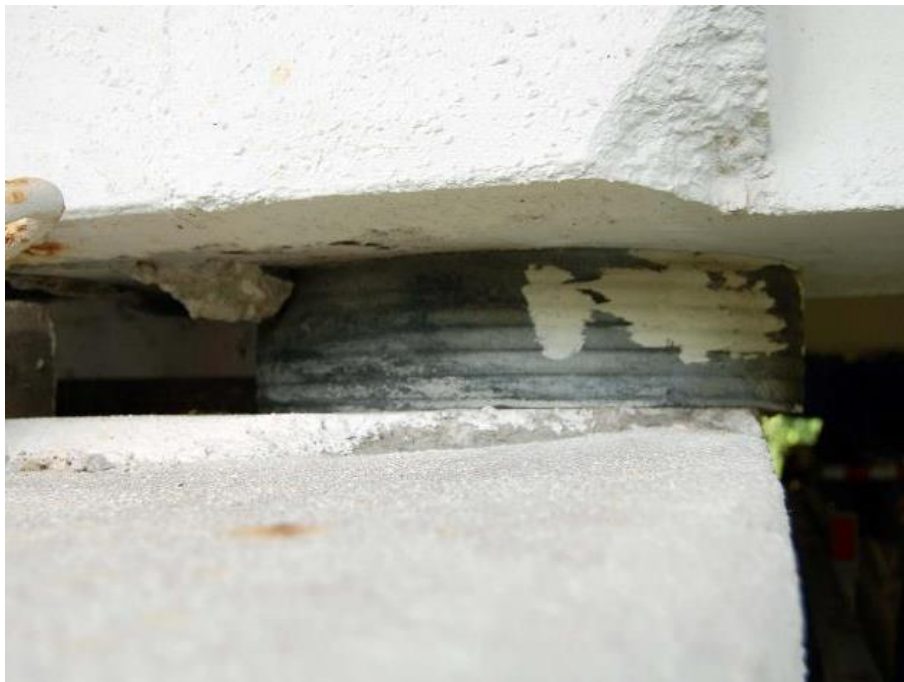
Slika 11: Zdrs elastomernega ležišča preko roba prečnega nosilca vmesne podpore. Ležišče vgrajeno preblizu roba prečnega nosilca.

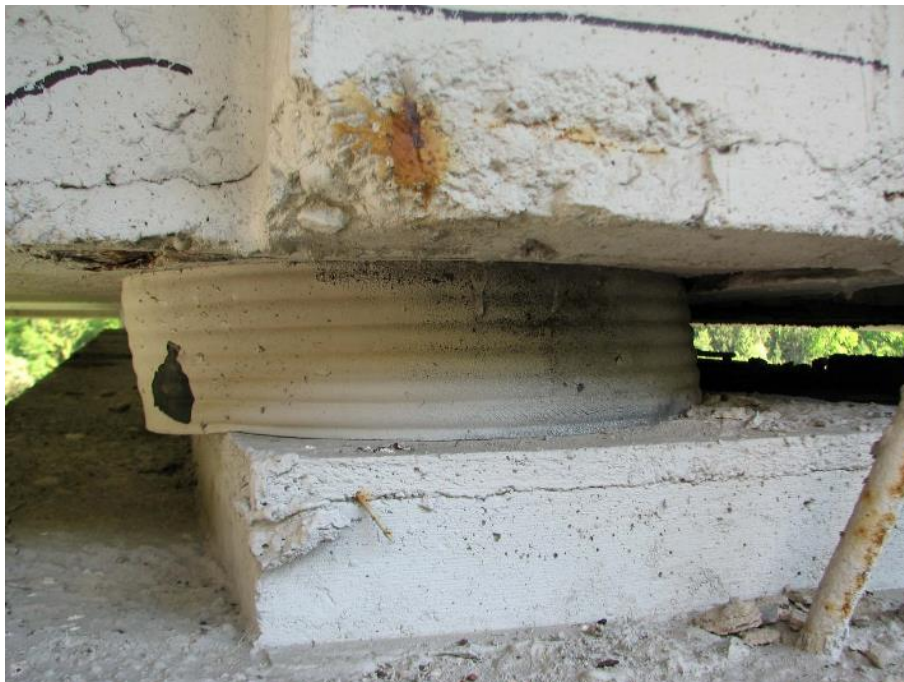
Slika 13: Zdrs elastomernega ležišča preko roba prečnega nosilca vmesne podpore. Ležišče vgrajeno preblizu roba ležiščne blazine.

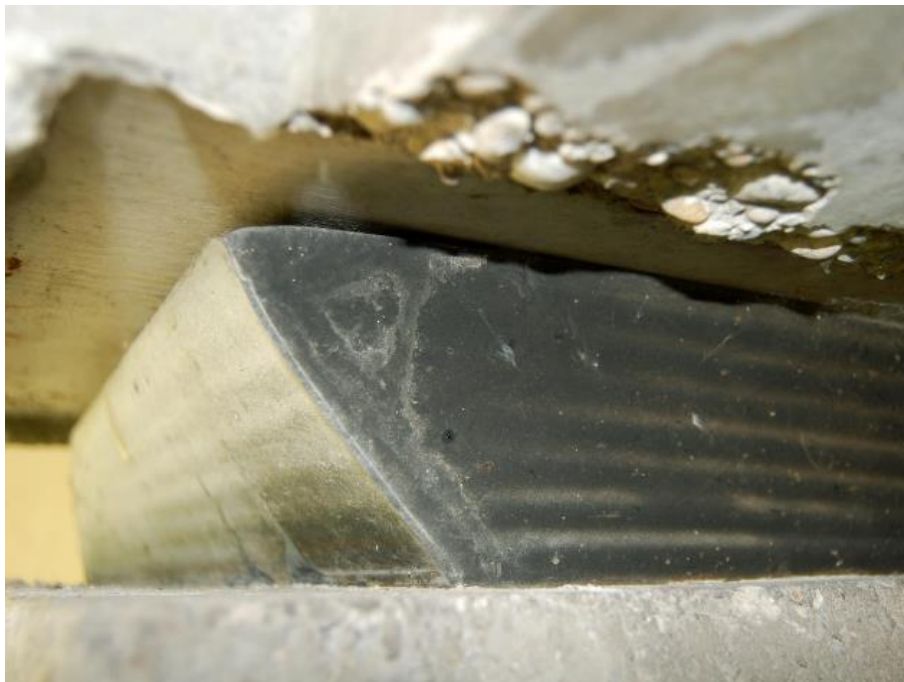
Slika 15: Neenakomerno naleganje na ležišče. Prevelika deformacija ležišča, ki je deformirano tudi okoli vertikalne osi (torzijski zasuk ležišča v horizontalni ravnini).

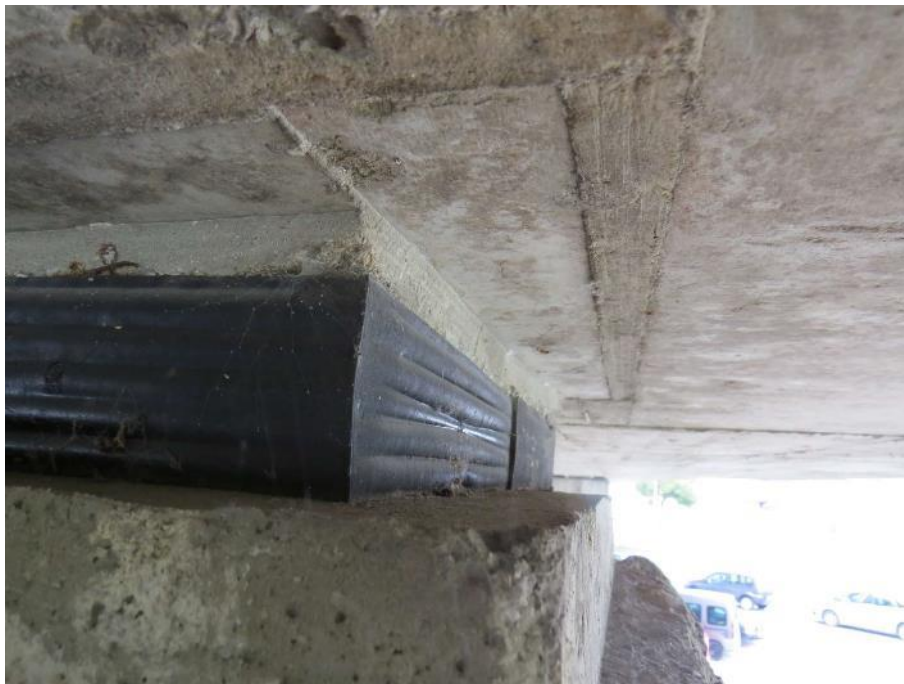
Slika 19: Deformirane jeklene plošče. Popuščanje spoja med vložki in elastomerjem.

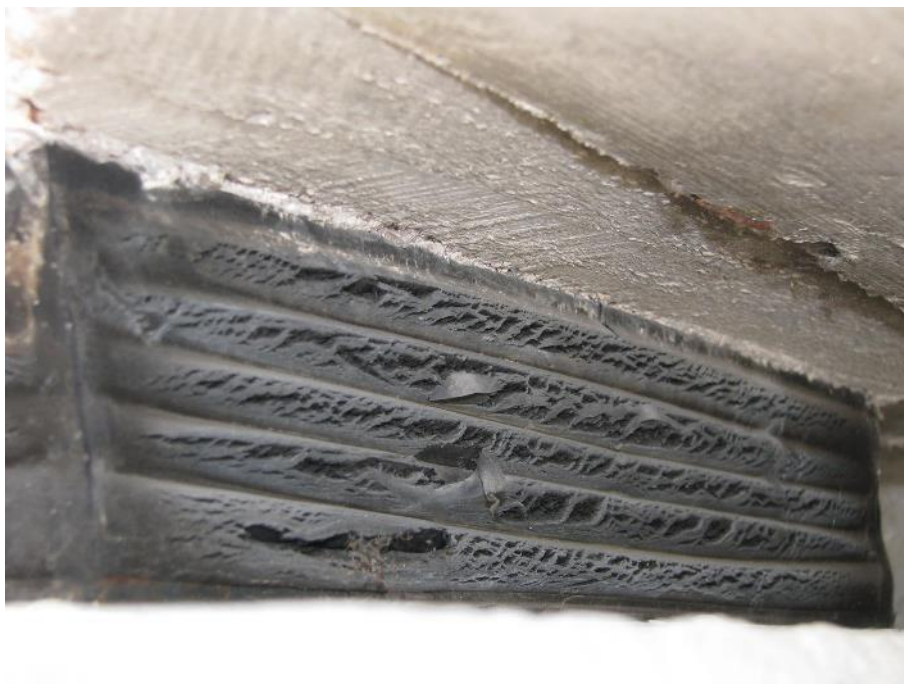
Slika 33: Mrežaste razpoke v elastomerju zaradi izpostavljenosti UV žarkom in ozonu.

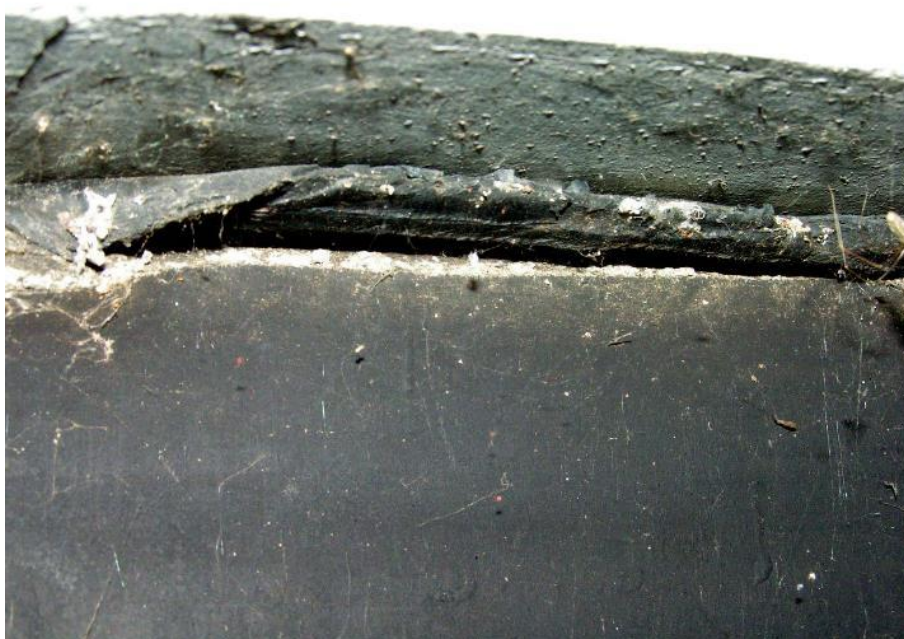
Slika 39: Struženje in iztiskanje elastomerja zgornjega krovnega sloja zaradi zdrsavanja po kontaktu elastomernega bloka z zgornjo ležiščno blazino.

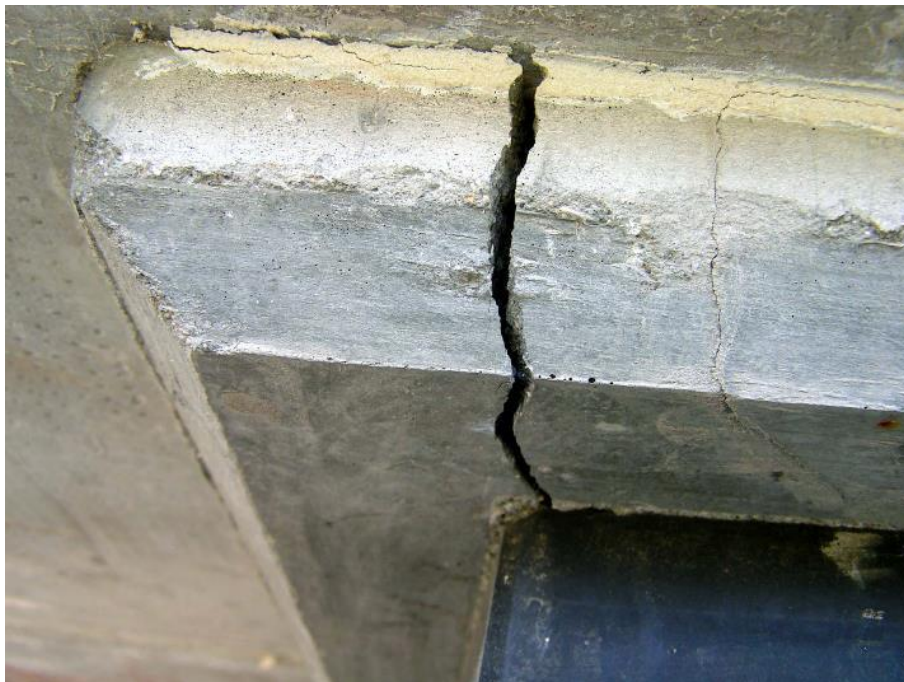
Slika 43: Razpoka v zgornjem vencu zaradi deformacije – zdrsavanja – ležišča.

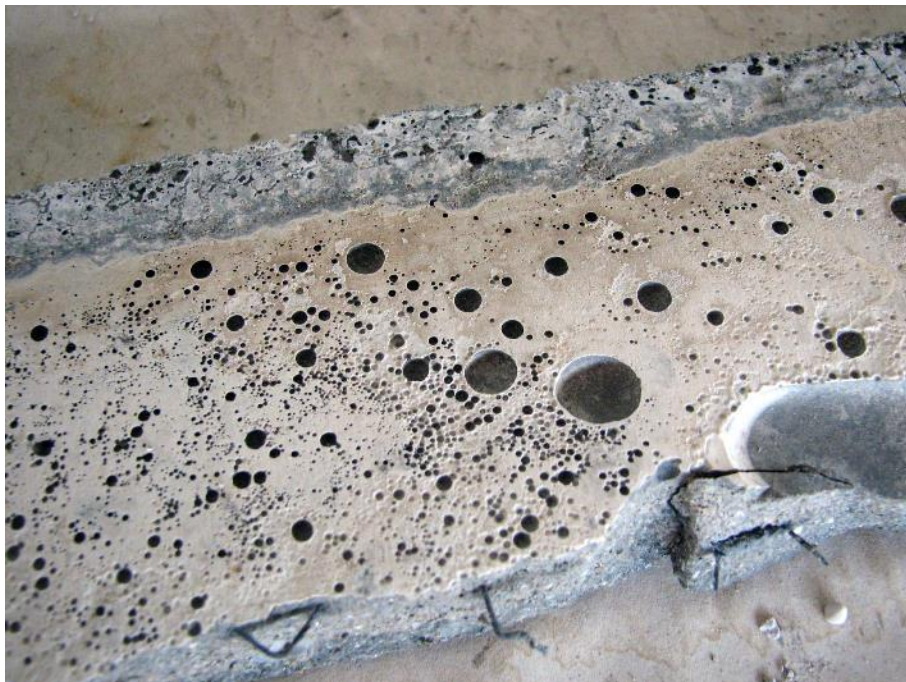
Slika 47: Zračni mehurji v kontaktni površini podlivne malte s prekladno konstrukcijo.

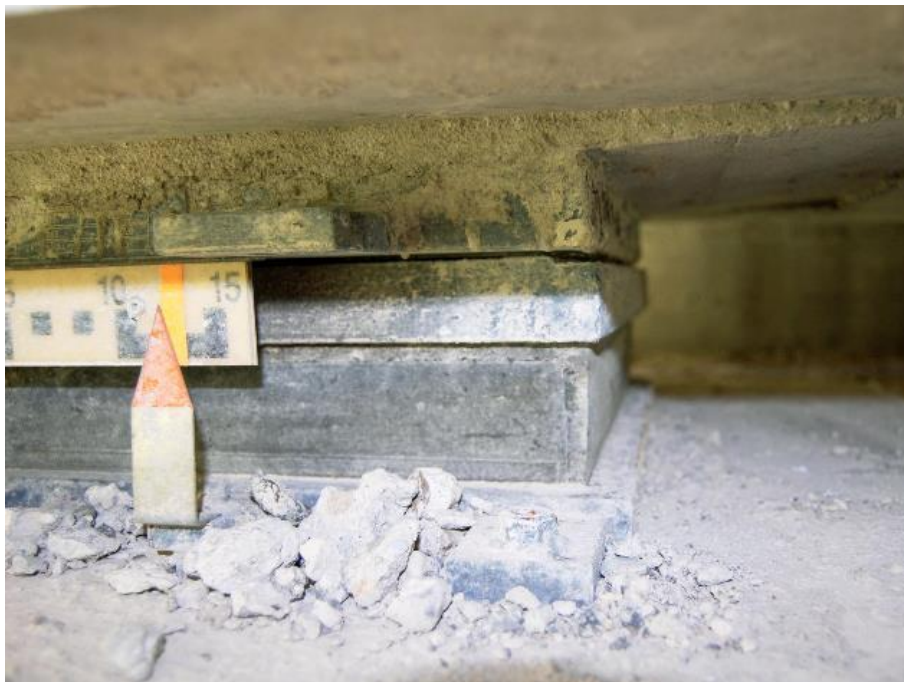
Slika 57: Prevelik pomik drsnega dela deformabilnega ležišča zaradi vgradnje ležišča v napačni smeri.

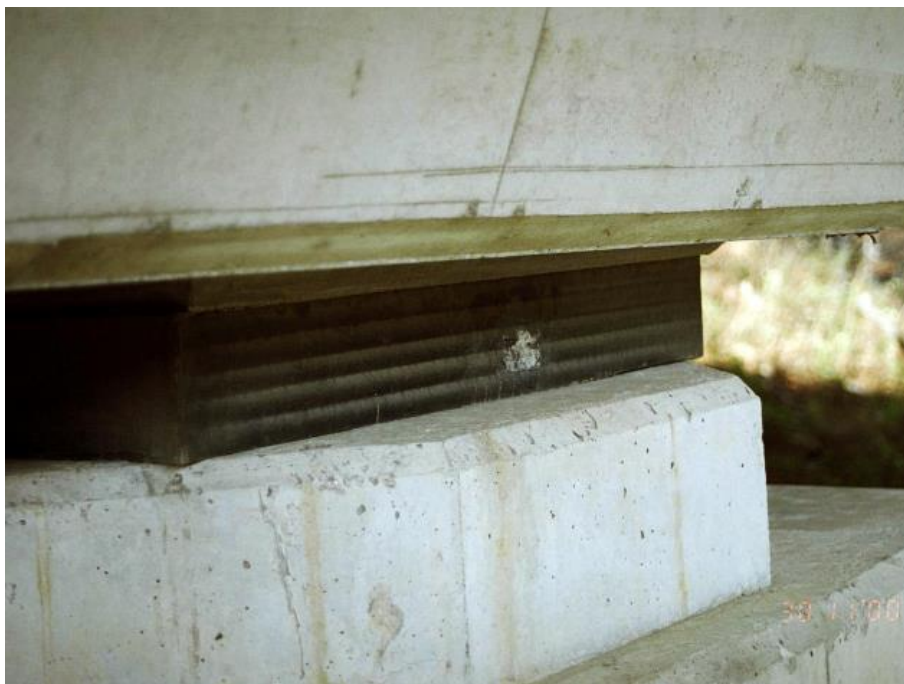
Slika 61: Nepravilna zamenjava oblike deformabilnega ležišča po že izvedenem ležiščnem podstavku.

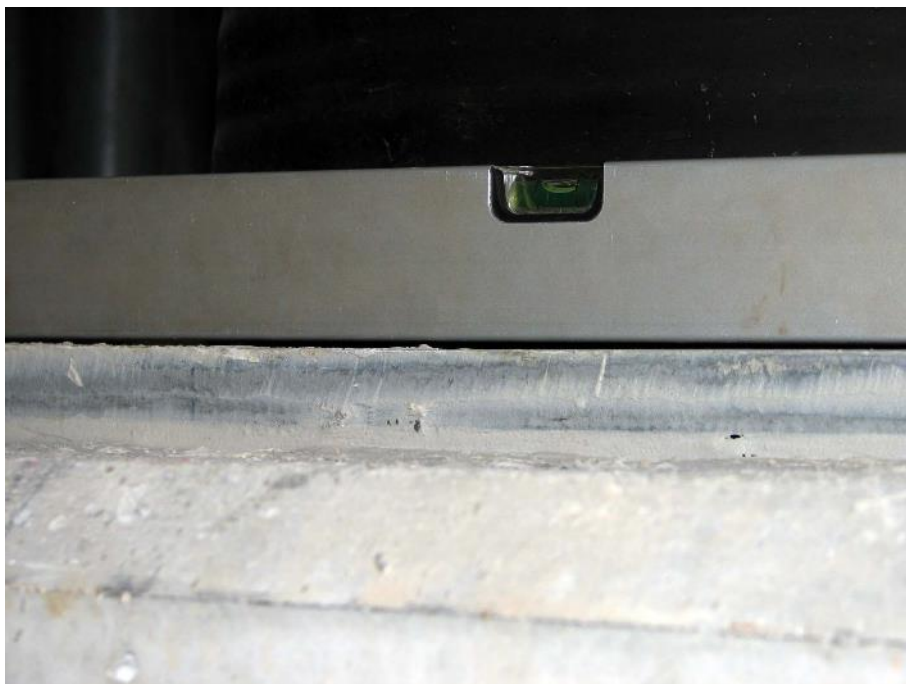
Slika 63: Deformirana spodnja ležiščna plošča elastomernega ležišča.

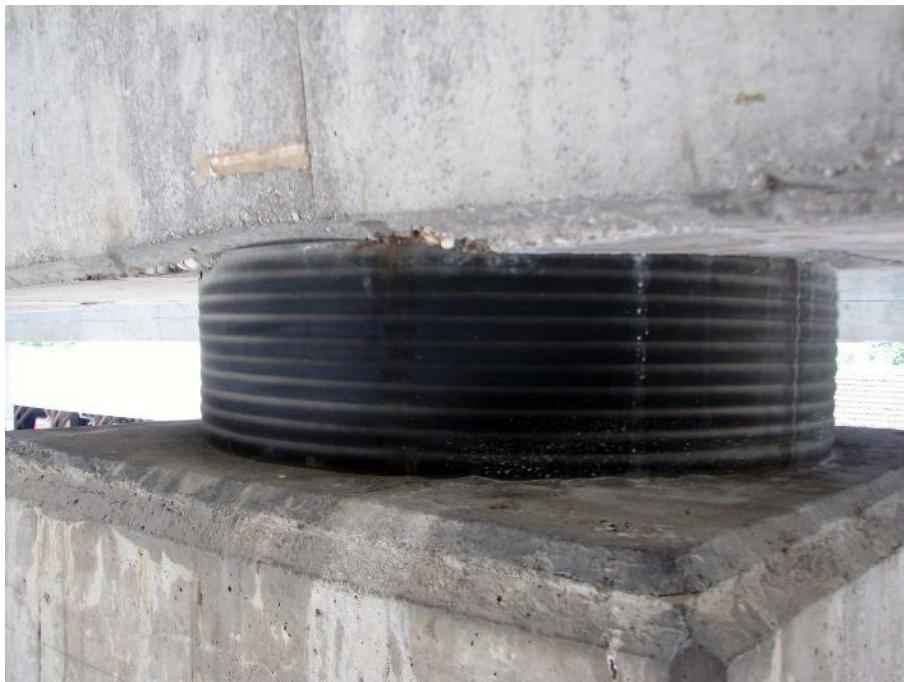
Slika 65: Neustrezno izbrano ležišče glede na dimenzije nosilca prekladne konstrukcije.

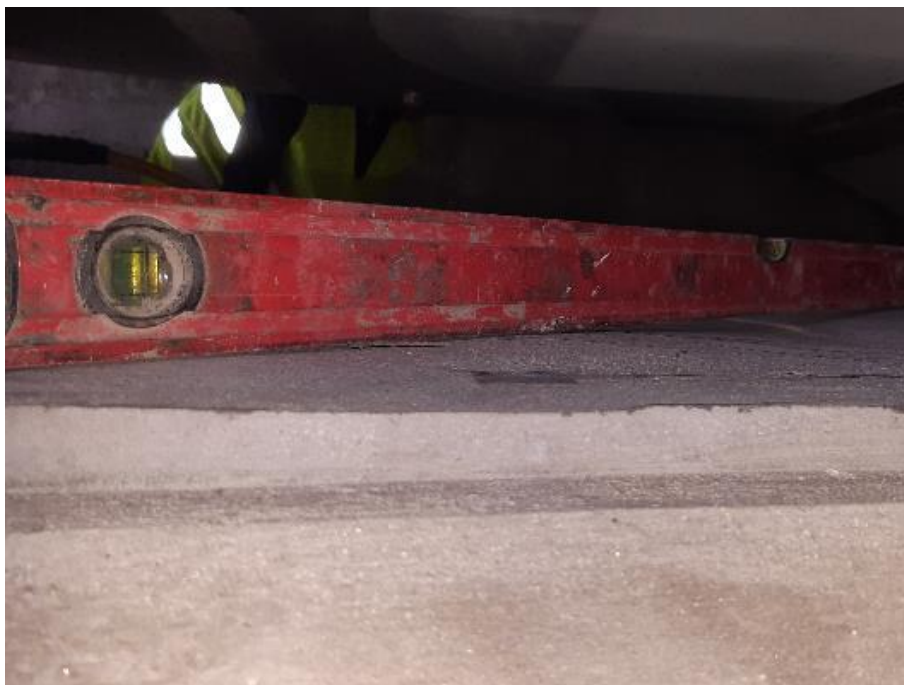
Slika 66: Neustrezno izvedeno podlivanje ležiščne plošče deformabilnega ležišča.

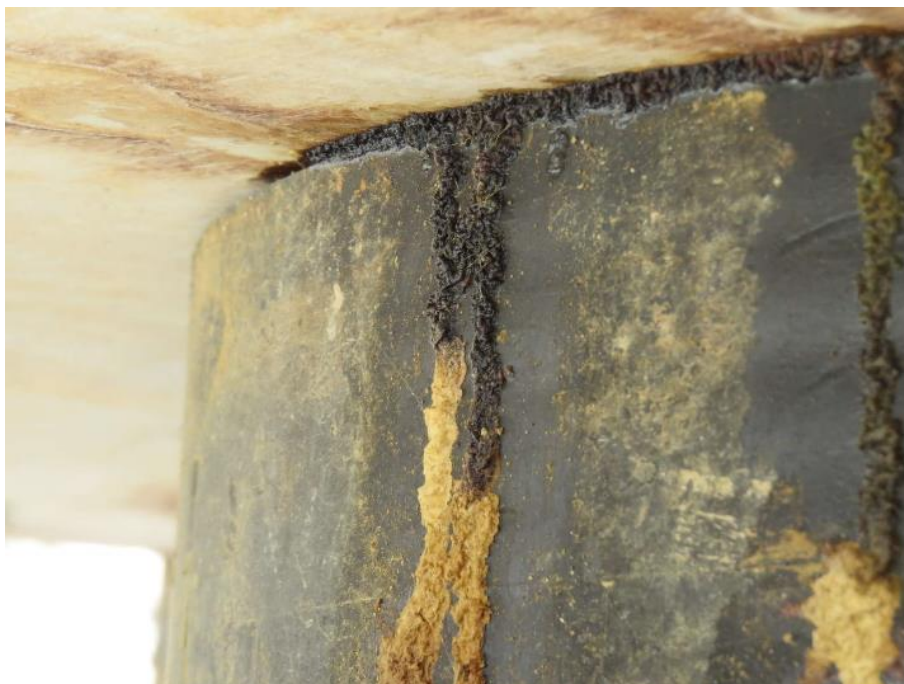
Slika 67: Nedovoljeno lepljenje elastomernega ležišča s prekladno konstrukcijo s pomočjo epoksidnega lepila, ki ni ustrezno zreagiralo in ostalo v mehki konsistenci. Sloj deluje kot mazivo.

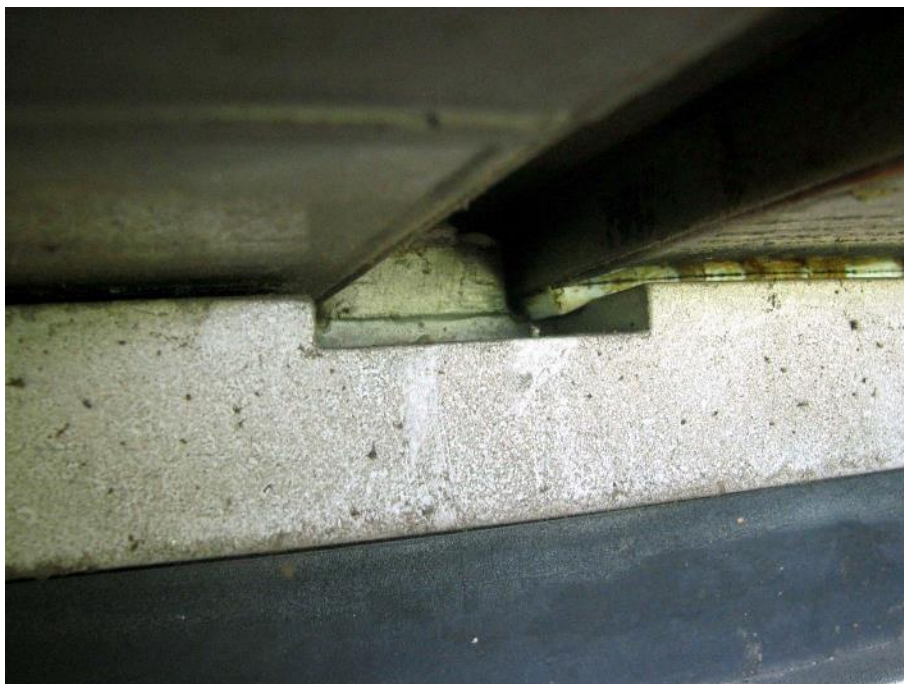
Slika 75: Iztiskanje teflona iz utora zgornje nosilne plošče deformabilnega drsnega ležišča.

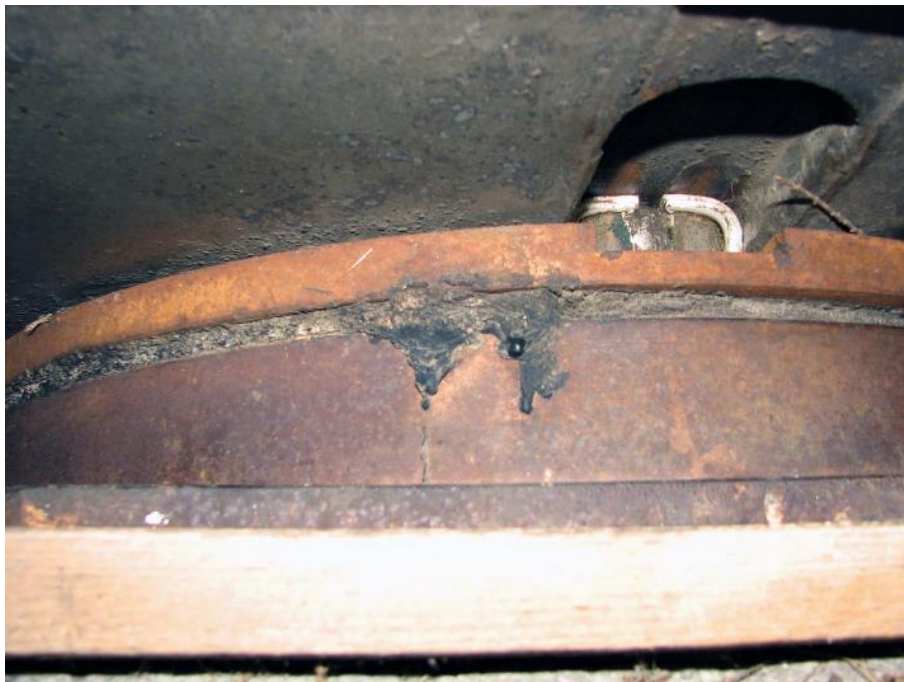
Slika 83: Iztiskanje teflonskega diska iz batnice v utor vzdolžnega vodila lončnega ležišča. Iztiskanje elastomerne blazine iz lonca.

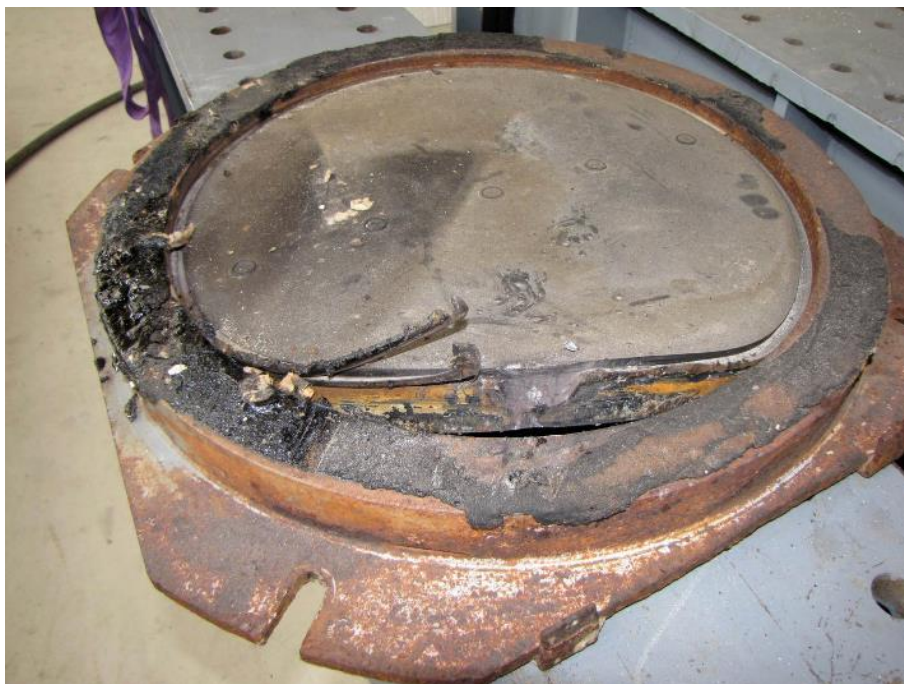
Slika 87: Poškodovana elastomerna blazina na mestu iztiskanja. Notranje tesnilo je iz teflona.

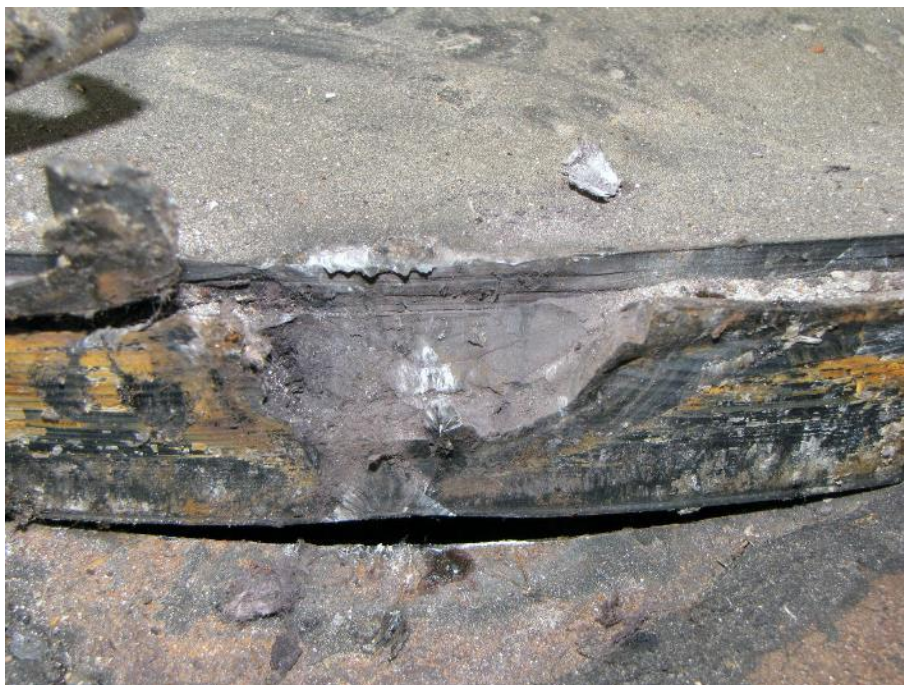
Slika 88: Lokalna poškodba elastomerne blazine na mestu iztiskanja.

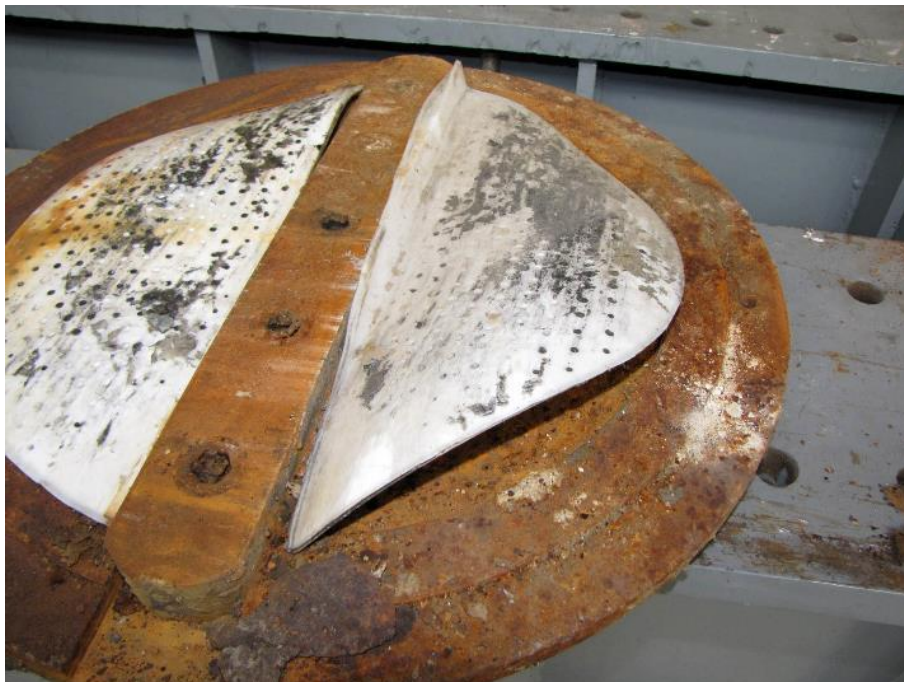
Slika 91: Nepravilno usmerjenost žepkov teflonskega diska na batnici lončnega ležišča. Deformirani teflonski disk zaradi iztiskanja v področje vzdolžnega utora.

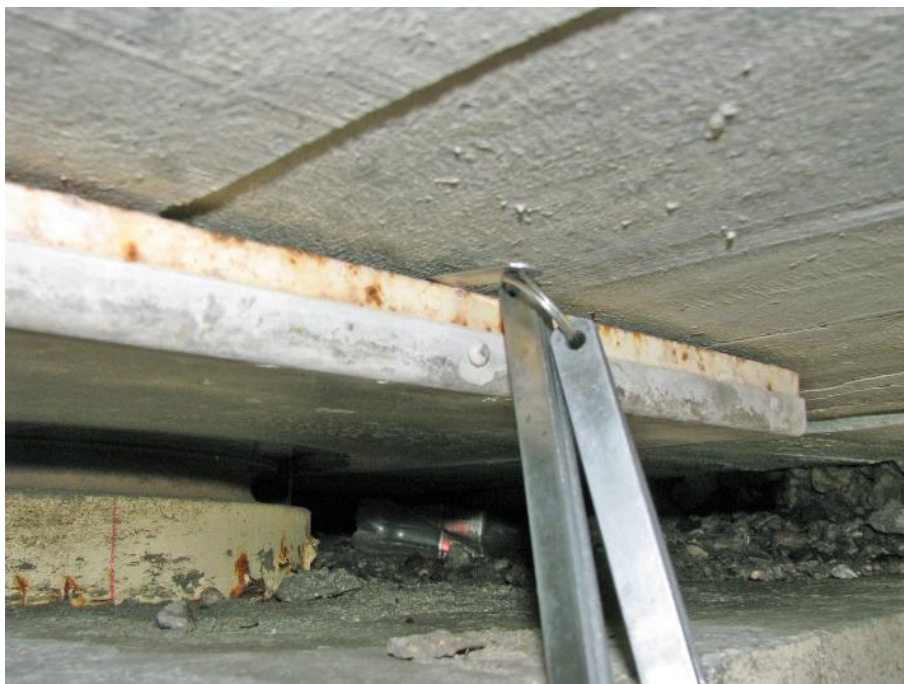
Slika 105: Neustrezen kontakt med drsno ploščo drsnega lončnega ležišča in prečnikom prekladne konstrukcije.

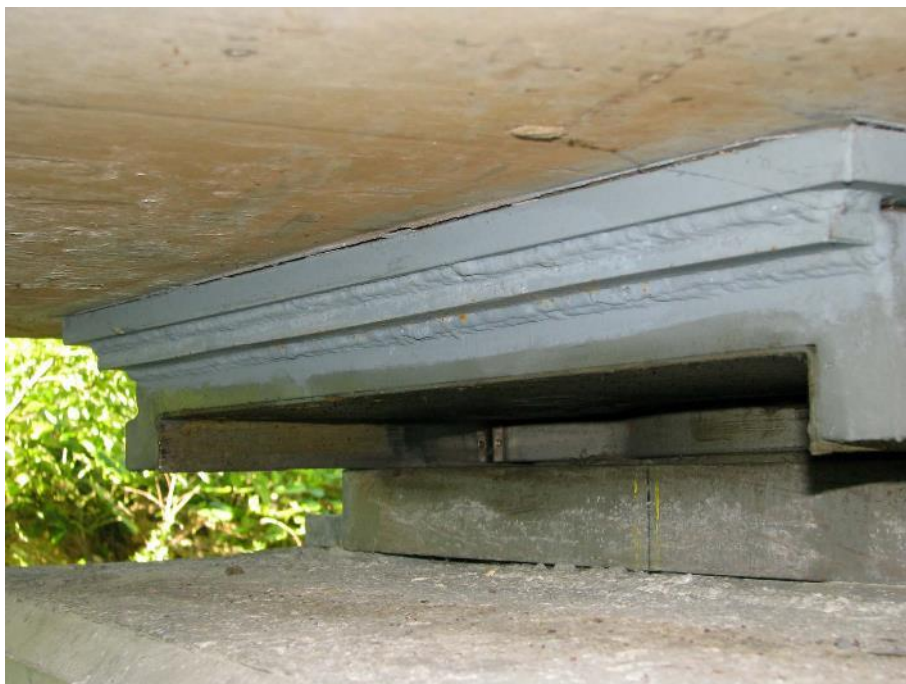
Slika 107: Nepodliti stik med loncem in betonskim podstavkom.

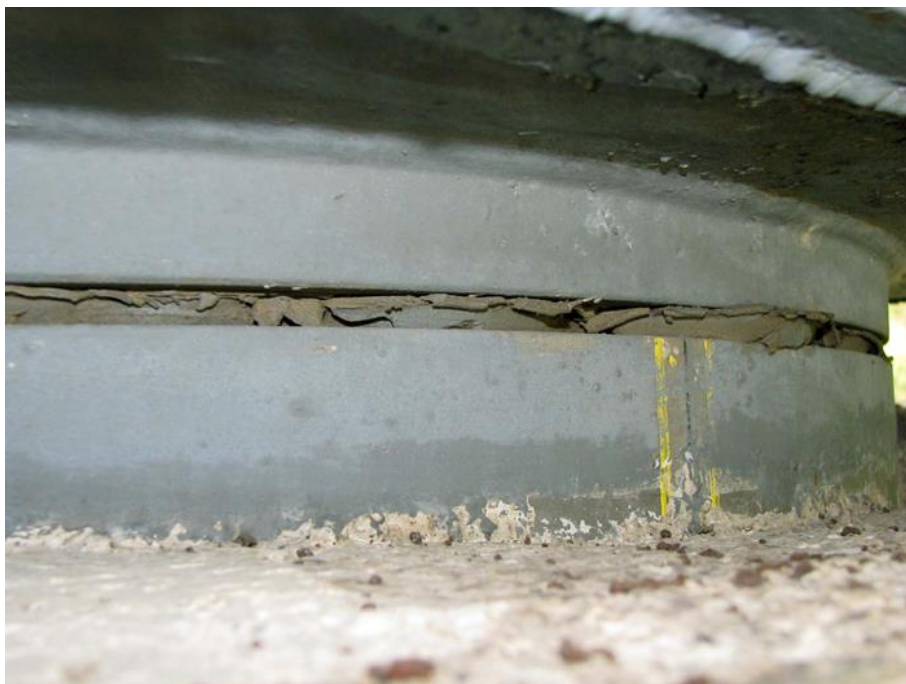
Slika 113: Propadanje tesnilnega traku nagibne reže.

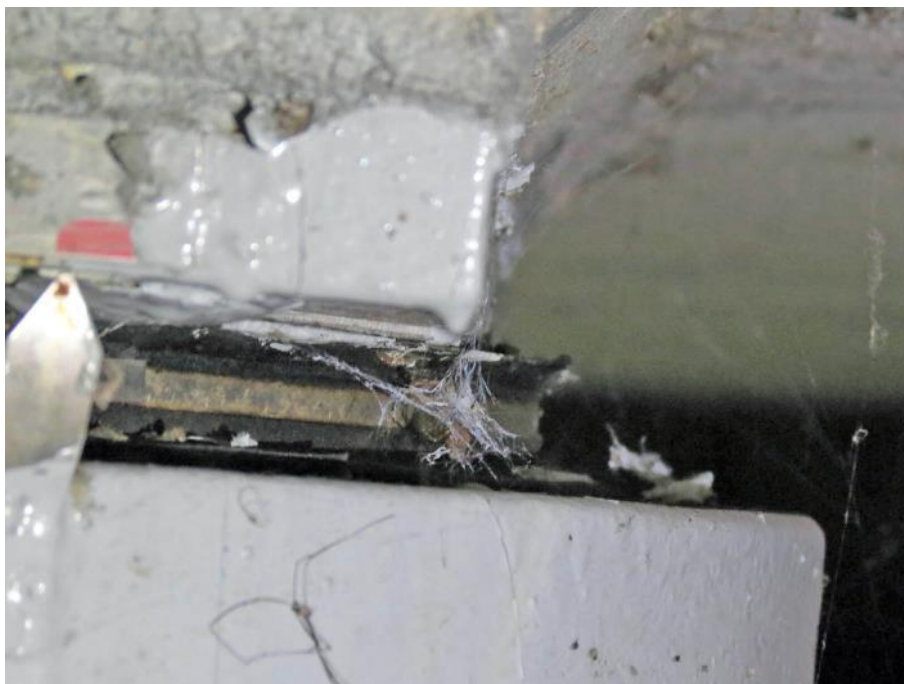
Slika 115: Prevelik pomik vodenega drsnega ležišča. Rob drsne plošče na drsnem disku.

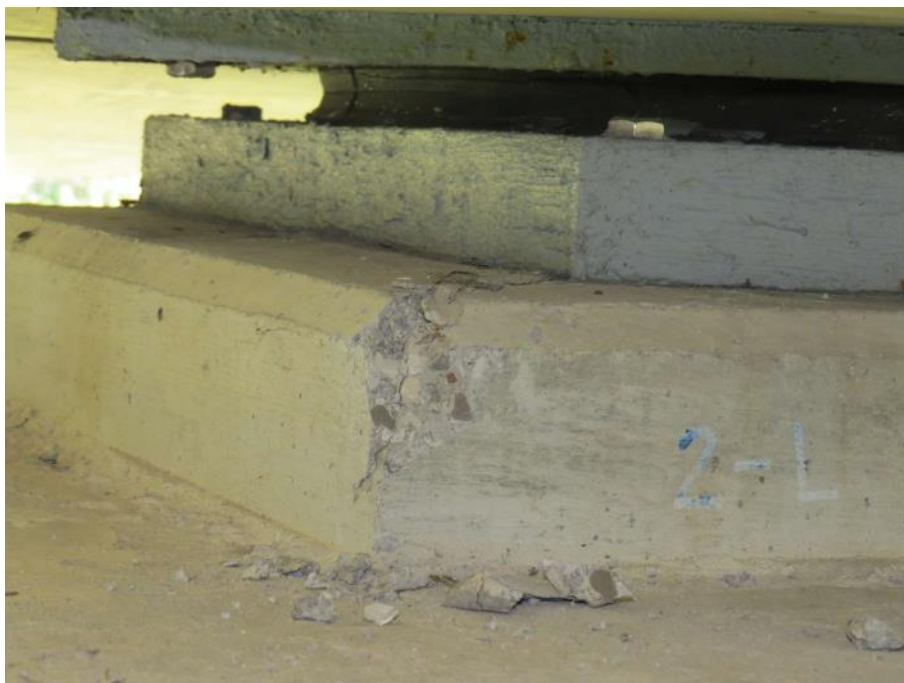
Slika 118: Strižna razpoka v betonskem ležiščnem podstavku.

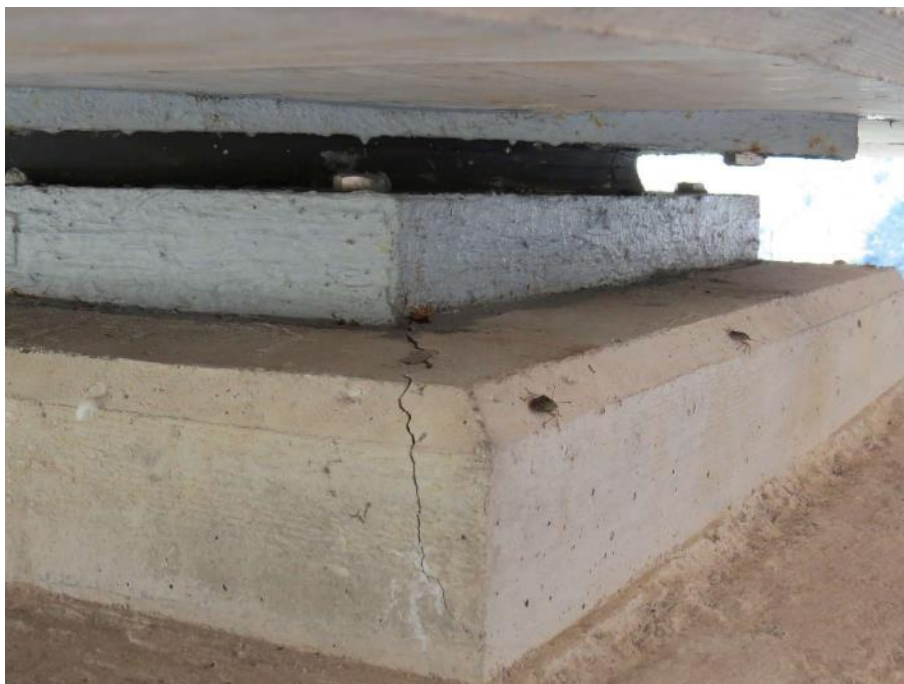
Slika 119: Strižna razpoka v betonskem ležiščnem podstavku.

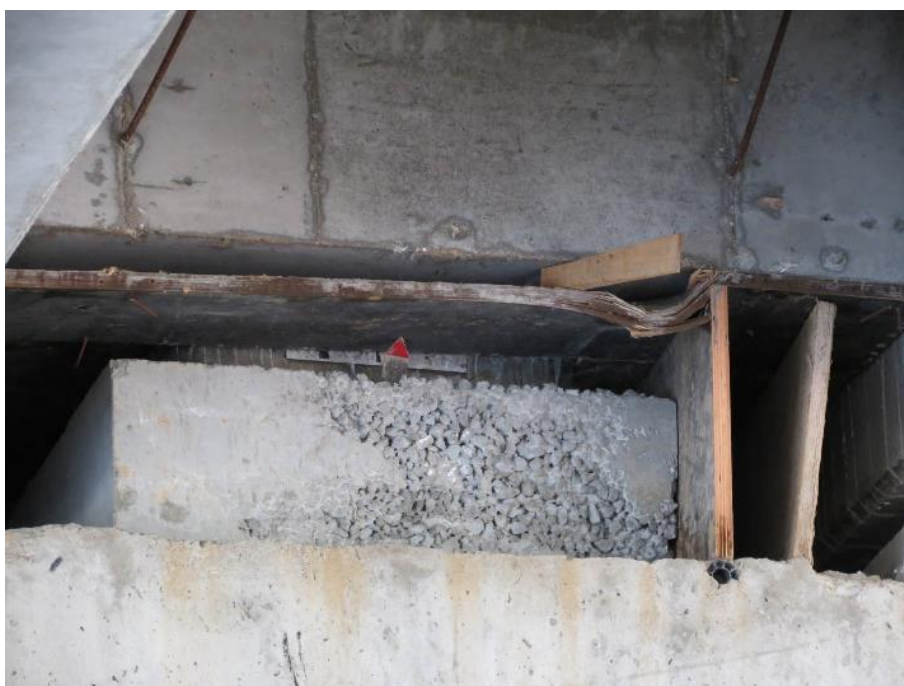
Slika 120: Porozen beton ležiščnega podstavka. Drсно ležišče vgrajeno prečno namesto v vzdolžni smeri.

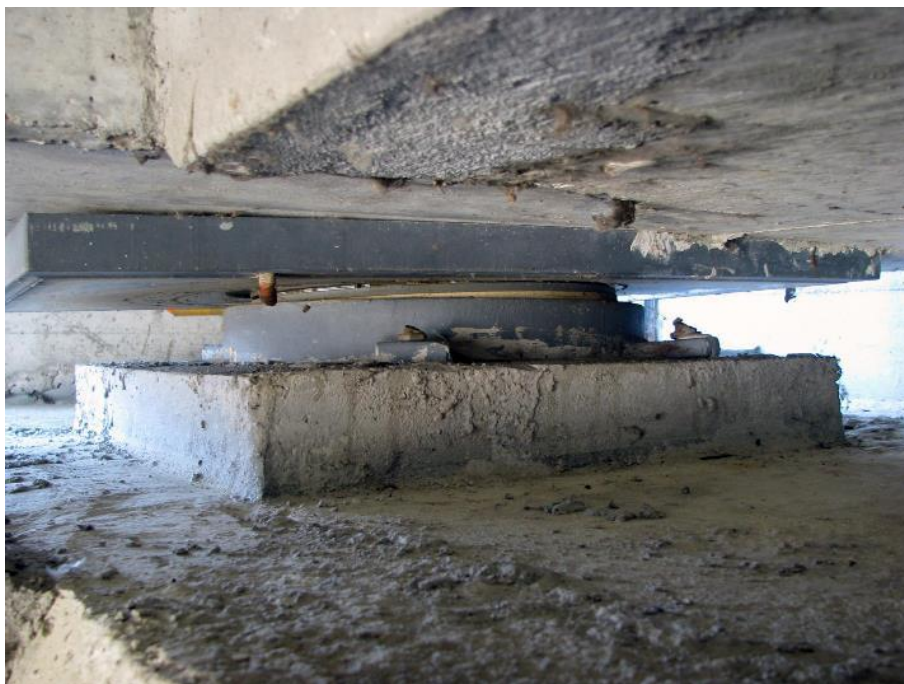
Slika 129: Prevelik zasuk lončnega ležišča. Drsna plošča ni v popolnem kontaktu s prekladno konstrukcijo – spodnjo površino montažnega prednapetega betonskega nosilca.

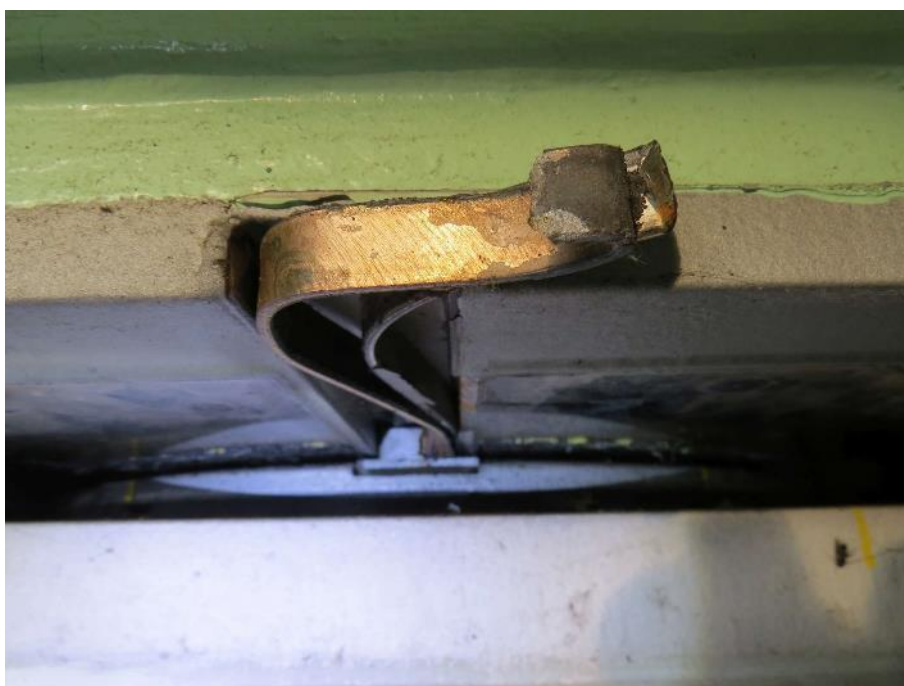
Slika 130: Iztiskanje bočnega drsnega traku in nerjavne pločevine centralnega vodila lončnega ležišča.

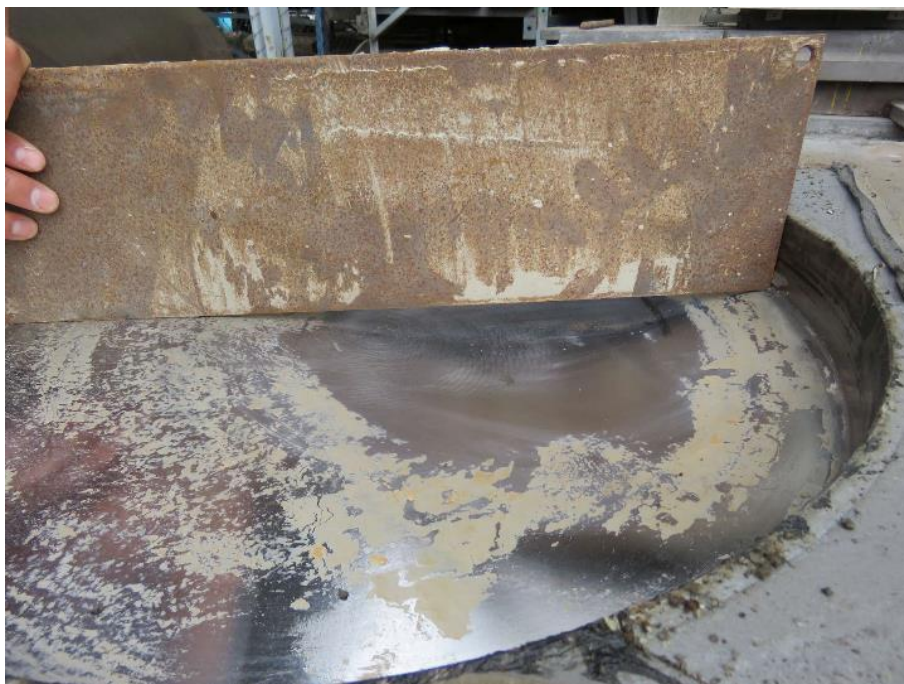
Slika 133: Deformacija lonca lončnega ležišča zaradi napake pri podlivanju.

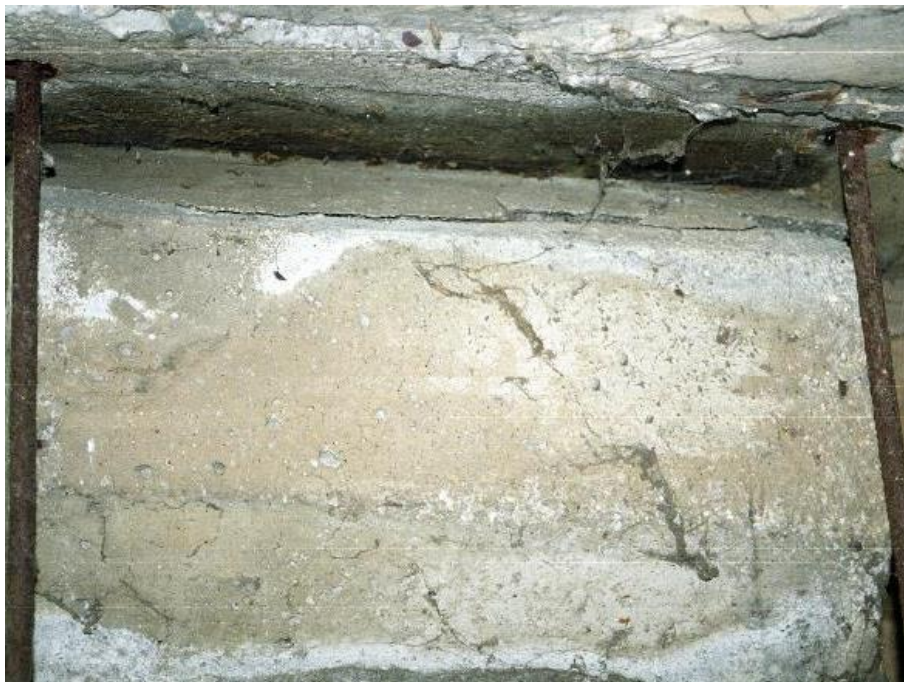
Slika 151: Betonsko valjčno ležišče – delaminacija betona na vrhu ležišča.

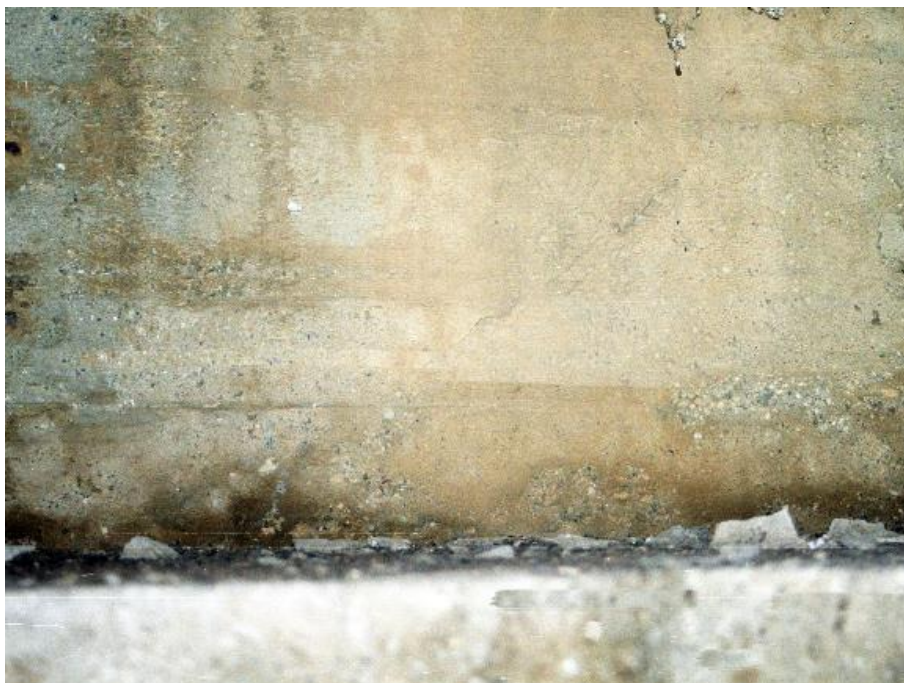
Slika 152: Betonsko valjčno ležišče – strižna razpoka.

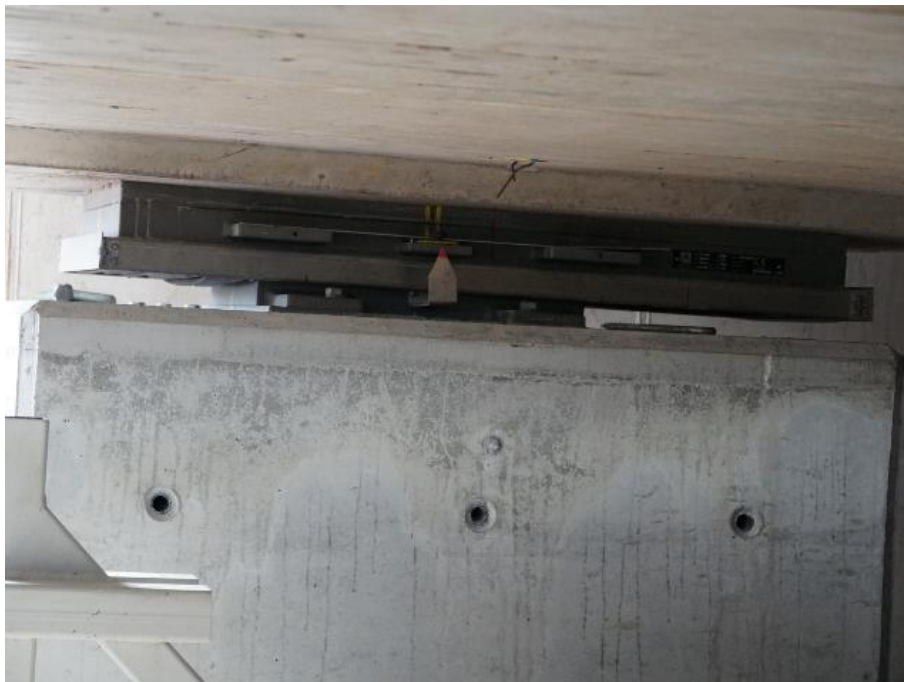
Slika 163: Velikost ležiščnega podstavka neustrezna z ozirom na velikost drsne plošče in premajhnega odmika drsne površine drsne plošče od zgornje površine ležiščnega podstavka.
