Št. zadeve: SM-LJBPLN21S

ZADEVA: **STROKOVNO MNENJE o ogroženosti stavbe Planina 21, Ljubno ob Savinji**

ZADEVA: Geološko mnenje o plazovni in erozijski nevarnosti lokacije na naslovu:

Planina 21, k.o. 914 -Ter, občina Ljubno ob Savinji (ID 25565448 in gospodarski objekt ID 25565447)

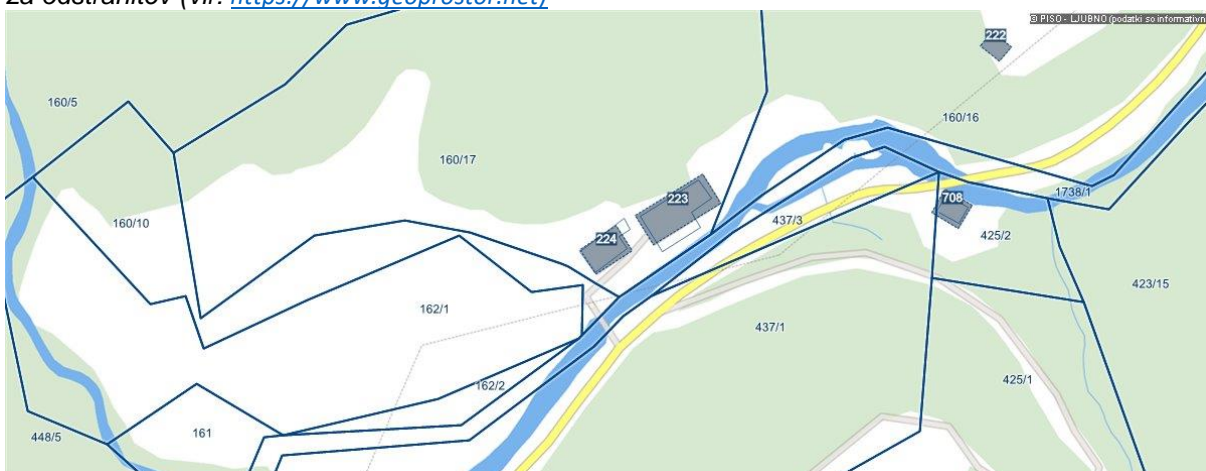
Slika 1: **SITUACIJA IN NAVEDBA OBJEKTOV**, ki so skladno s STROKOVNIM MNENJEM predlagani za odstranitev (vir: <https://www.geoprostor.net>)

NUJNO ODSTRANITEV

objektov iz tč. A na nepremičninah iz tč. B. tega mnenja
