ZADEVA: **STROKOVNO MNENJE o ogroženosti stavbe Onkraj Meže 15, Mežica**

## STROKOVNO MNENJE

OBJEKT: **STROKOVNA PODPORA DIREKCIJI RS ZA VODE, V  
OBLIKI IZDELAVE STROKOVNIH MNENJ – SKLOP 1  
– POREČJE MEŽE IN MISLINJE**

**NADOMESTITVENI OBJEKTI - izvleček**

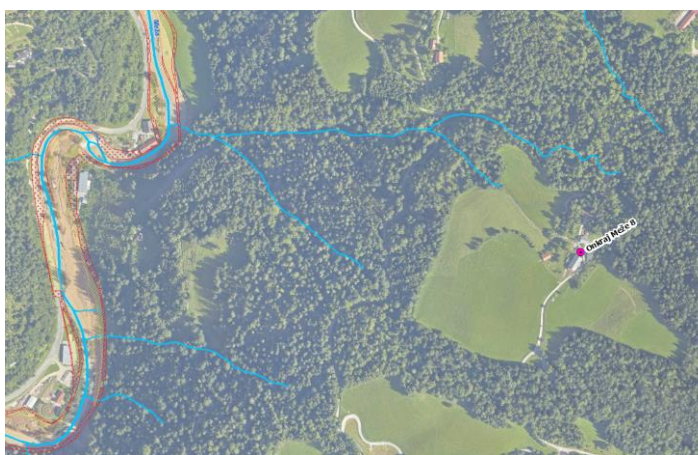
**Slika 14: Situacijski prikaz objekta z integralno karto razredov poplavne nevarnosti**

Objekt ni v območju nevarnosti zaznanih vodotokov iz uradnih podatkov baz (Atlas voda). Objekt leži na plazišču in je močno poškodovan in razpokan zaradi plazenja tal.

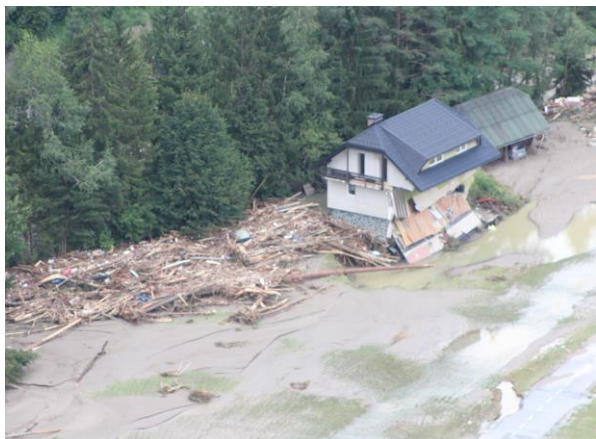
**Slika 20: Posnetek iz zraka po poplavi (vir: VGP Drava Ptuj)**

Objekt na lokaciji Poljana 6A se nahaja neposredno ob strugi in je bil ob poplavih delno porušen in ni primeren za bivanje. Objekt se nahaja v velikem razredu poplavne nevarnosti, na širšem območju se ob poplavih pojavljajo hitrosti večje od 1 m/s, evakuacija ni možna. Objekt in lokacija nista primerna za bivanje. **Za objekt na naslovu Poljana 6A je s strani Državne tehnične pisarne že odrejena premestitev.**

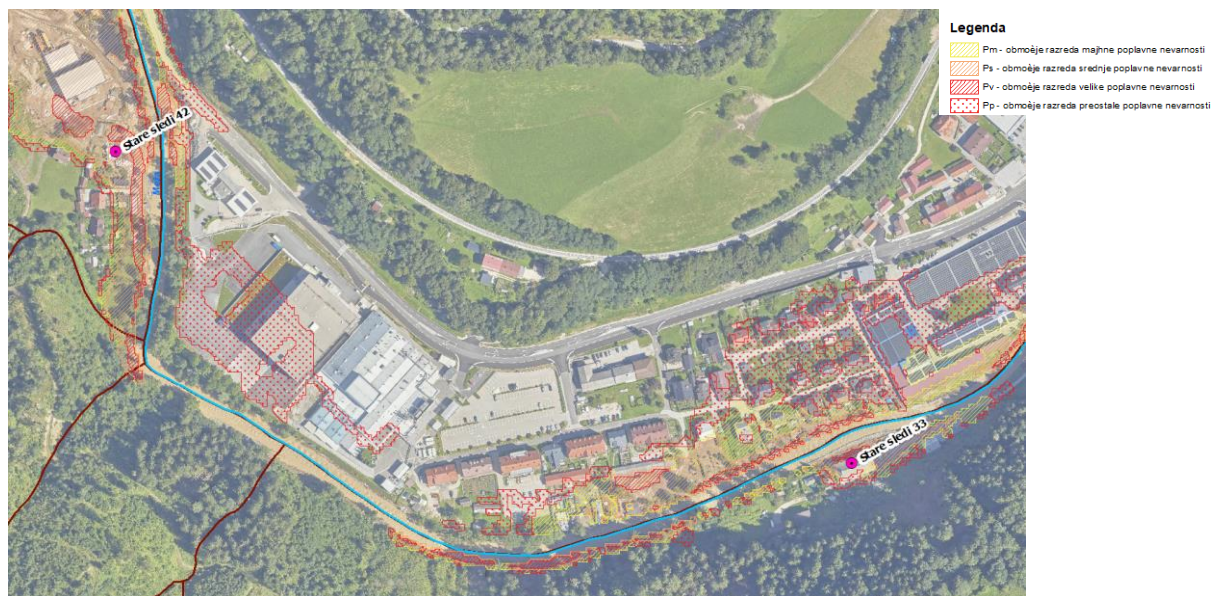
**Slika 23: Razredi poplavne nevarnosti na območju Stare sledi 33 in 42**

Lokaciji obeh objektov se nahajata v naselju Prevalje, neposredno ob strugi v priobalnem pasu Meže. Na obeh lokacijah obstoječe karte razredov poplavne nevarnosti izkazujejo srednji razred poplavne nevarnosti. Veliki razred se nahaja v neposredni bližini ob strugi.

Ob poplavah avgusta 2023 je obstoječi most v bližini objekta Stare sledi 42 povzročil večjo zaježbo. Na gorvodni strani mostu je bilo ujetega ogromno plavja, poplavni tokovi so se preusmerili iz struge in obtekali most na obeh bregovih. Erozijska sila je spodjedla brežine in temelje obstoječega objekta Stare sledi 42, kar je povzročilo porušitev objekta in tudi mostu. Po poplavah je na lokaciji postavljen začasen pontonski most, skozi intervencijska dela se je uredila in zavarovala desna brežina struge (razen v območju pontonskega mostu), medtem ko je leva brežina dolvodno od pontonskega mostu še nezavarovana.
