ZADEVA: **STROKOVNO MNENJE o ogroženosti stavbe Poljana 2, Prevalje**

## STROKOVNO MNENJE

OBJEKT: **STROKOVNA PODPORA DIREKCIJI RS ZA VODE, V  
OBLIKI IZDELAVE STROKOVNIH MNENJ – SKLOP 1  
– POREČJE MEŽE IN MISLINJE**

**NADOMESTITVENI OBJEKTI - izvleček**

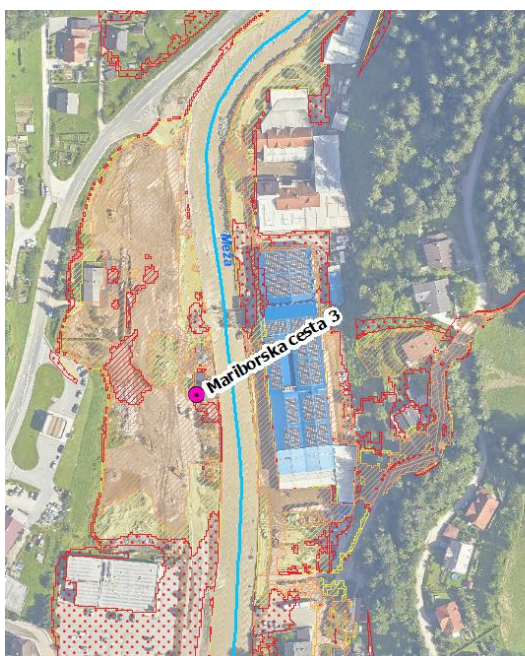
*Slika 4: Situacijski prikaz objekta z integralno karto razredov poplavne nevarnosti*

Objekt je bil v poplavnem dogodku v avgustu 2023 poplavljen predvsem zaradi zamašitve dolvodne premostitve in preusmeritve toka vode reke Meže. Pretoki so bili višje povratne dobe kot Q100 in ob tem poškodovali objekt. Problematicni most pri Cablex-M se je v poplavi v avgust 2023 porušil. Na območju mostu, kjer je poleg mosta s sredinskim opornikom tudi zožena struga zaradi hiše na levem bregu, kjer je ob hiši zgrajen podporni zid. Zožitev in most skupaj povzročita dvig gladin in s tem poplavljanje okolice tako levega kakor desnega brega. Objekt je bil poplavljen več kot 1 m globin vode ter delno porušen. Objekt se nahaja na območju priobalnega pasu reke Meže.

V sklopu projekta [7] so bile predvidene ureditve struge in visokovodni zidovi. Objekt je po izvedbi protipoplavnih ukrepov iz projekta [7] (naročnik DRSV) izven dosega poplav Meže pri Q100 in Q500, ostaja pa poplavno ogrožen zaradi poplav levega pritoka Meže. Projekt je v fazi zaključevanja izvedbe del. Za nadomestni most pri Cablex-M je v postopki izdelave projekt nadomestnega mostu [8].

**Na podlagi Mnenja o poškodbah nosilne konstrukcije objekta je za predmetni objekt s strani Državno tehnične pisarne že odrejena premestitev.**

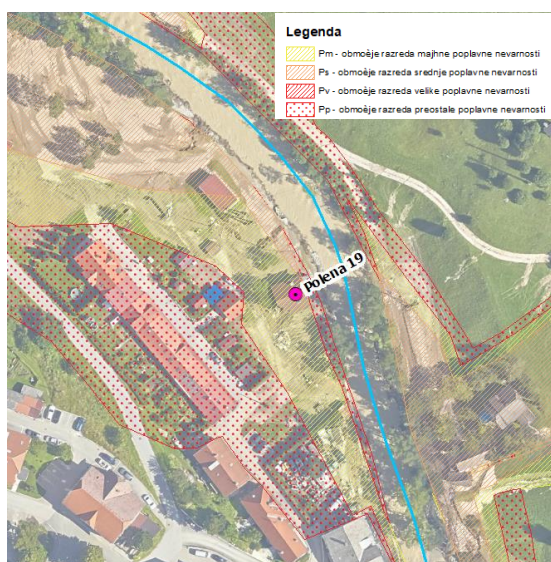
Slika 9: Situacijski prikaz objekta z integralno karto razredov poplavne nevarnosti

Objekt je bil v poplavnem dogodku v avgustu 2023 poplavljen od vodotoka Meža. Pretoki so bili višje povratne dobe kot Q100. Na podlagi obstoječih kart po integralni karti Atlasa voda je na območju razreda majhne poplavne nevarnosti. Objekt je bil ob poplavi avgusta 2023 poplavljen z globino vode do 1 m in glede na erozijske zajede z visokimi hitrostmi toka vode. Ob poplavih je bil erozijsko poškodovan temelj objekta. Dolvodno od objekta je bil porušen Orešnikov most. Objekt se nahaja na območju priobalnega pasu reke Meže.

- **Polena 19:** Objekt se nahaja na območju razreda majhne poplavne nevarnosti. Ob poplavi avgusta 2023 je bil poplavljen z globino vode do 1m, ogrožale so ga erozijske zajede in visoke hitrosti toka poplavnih vod. Ob poplavih je bil erozijsko poškodovan temelj objekta. Objekt se nahaja na območju priobalnega pasu reke Meže. Ukrepi za zmanjšanje poplavne ogroženosti na območju tega objekta bi morali biti umeščeni na sam vrh brežine, kar bi imelo negativni vpliv na ostale objekte in so zato neizvedljivi. **Predlaga se odstranitev objekta.**

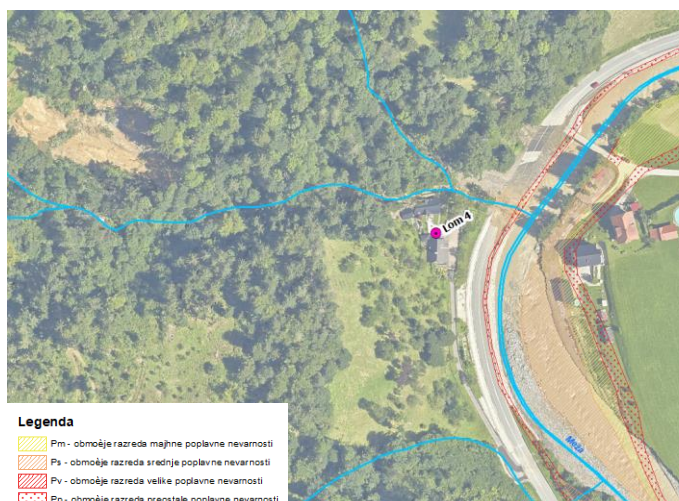
**Slika 12: Situacijski prikaz objekta z integralno karto razredov poplavne nevarnosti**

Na območju je bil sprožen večji plaz. Zaledje je še vedno nestabilno, s strugah pritokov pa so velike količine labilnega materiala. Ob intenzivnejših ali dolgotrajnejših padavinah manjše povratne dobe lahko pride do ponovnega proženja/spiranja materiala in drobirskega toka. Po veljavnih kartah iKRPN se objekti nahajajo izven dosega poplav Meže, medtem ko hudourniška pritoka iz vidika poplavnosti nista bila analizirana in karte niso izdelane. Kljub temu ocenjujemo, da lahko tudi hudourniške poplave ogrožajo obstoječe objekte na tej lokaciji.

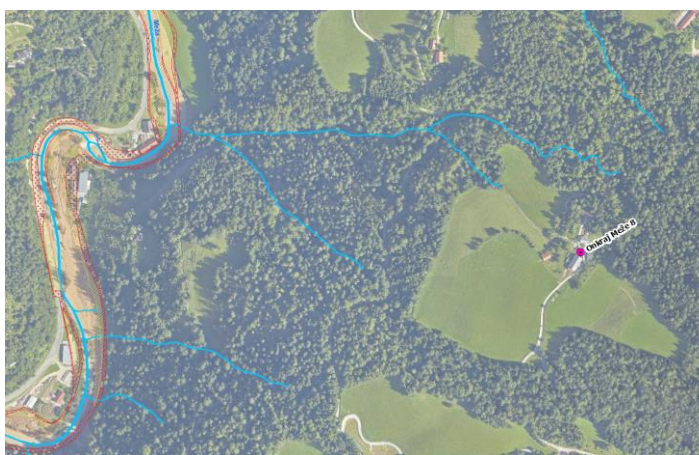
**Slika 14: Situacijski prikaz objekta z integralno karto razredov poplavne nevarnosti**

Objekt ni v območju nevarnosti zaznanih vodotokov iz uradnih podatkov baz (Atlas voda). Objekt leži na plazišču in je močno poškodovan in razpokan zaradi plazenja tal.

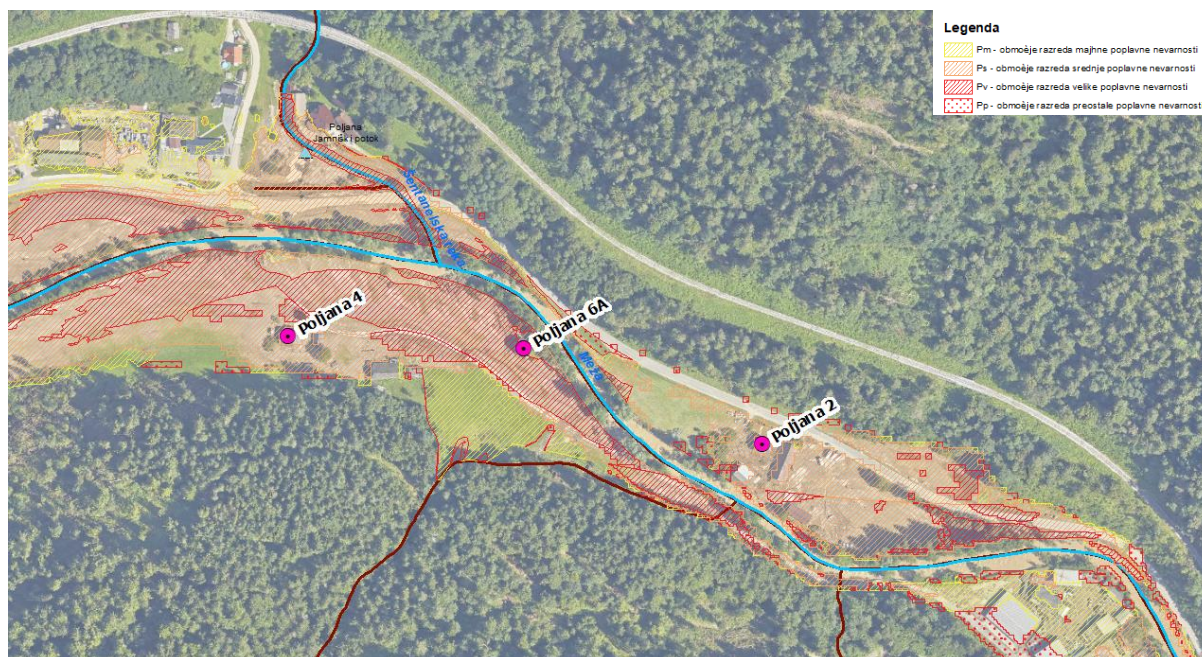
Slika 17: Prikaz iKRPN na območju objektov Poljana 2, 4 in 6A

Ob visokovodnem dogodku avgusta 2023 je Meža na obravnavanem odseku prestopila oba bregova. Na desni breg se je prelivala na več lokacijah, dodatno zaježbo je povzročil tudi kolesarski most čez Mežo, ki ga je ob poplavi odneslo. Ob brežinah in na poplavnem območju je Meža odložila ogromne količine hlodovine in drugega materiala. Vsi obravnavani objekti so bili poplavljeni z globino večjo od 1m, objekt Poljana 6A je bil zaradi erozije temeljnih tal ob poplavih tudi delno porušen.

Na podlagi obstoječih hidravličnih analiz je ugotovljeno, da je območje objektov Poljana 2 in 2A poplavljenost že ob nastopu Q10 Meže. Do največjega preliivanja iz struge prihaja ravno v območju objektov. To se je potrdilo tudi ob ujmi avgusta 2023. Pri pretokih ranga Q100 je poplavljenost tudi regionalna cesta. Globine vode avgusta lani so presegle 1 m. Poplavljeni so bili kletni in bivalni prostori. Lega objektov je glede na poplavno sliko dokaj neugodna. Objekti se nahajajo na sredini manjše poplavne ravnice, poplavna voda pa na območje doteka neposredno iz struge kot tudi po cesti kot posledica preliivanja levega brega Meže gorvodno in najverjetneje tudi levega brega Šentanelške reke. Lokalno varovanje objektov je sicer možno s kombinacijo zidov/nasipov in montažnih zagatnic na dovozu, vendar zaradi hudourniškega značaja Meže in Šentanelške reke, poplavljenosti objektov iz vseh smeri, otežene evakuacije, menimo da bi bilo smiselno objekt premestiti.

**Objekti (Poljana 2,4 in 6A) so bili ob poplavi avgusta 2023 poplavljeni z globino višjo od 1m. Objekt Poljana 6A je delno porušen in zanj je že s strani DTP odrejena premestitev. Za objekta Poljana 2 in 4 je sicer mogoče izvesti lokalne ukrepe, vendar pa se oba objekta nahajata na območju, kjer se pojavljajo večje globine vode, velike hitrosti poplavnih tokov, otežena ali onemogočena je evakuacija, zato zanje predlagamo premestitev.**

- **Poljana 2 in 4:** Objekta se nahajata v razredu srednje poplavne nevarnosti in sta bila ob poplavi avgusta 2023 poplavljeni z globino večjo od 1m. Ob objektih se pojavljajo močni tokovi s hitrostjo poplavne vode več kot 1m/s. Izvedba lokalnih ukrepov je možna, vendar pa se oba objekta nahajata na območju, kjer se ob visokih vodah pojavljajo večje globine in hitrosti vodnega toka, otežena ali onemogočena pa je tudi evakuacija. **Predlaga se odstranitev objektov.**

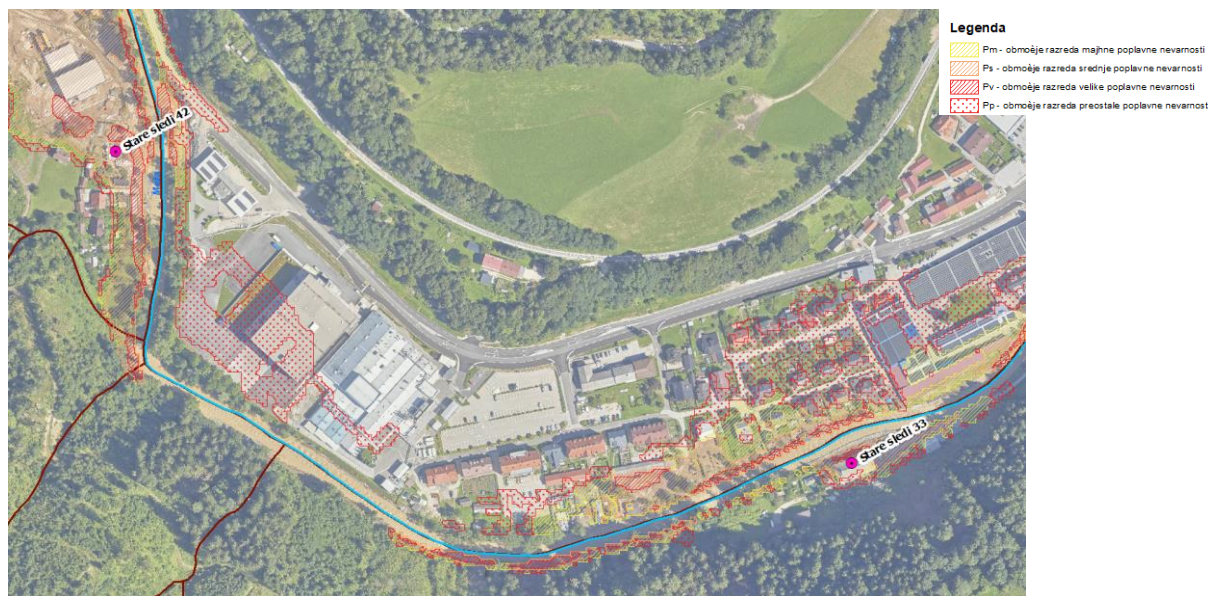
**Slika 23: Razredi poplavne nevarnosti na območju Stare sledi 33 in 42**

Lokaciji obeh objektov se nahajata v naselju Prevalje, neposredno ob strugi v priobalnem pasu Meže. Na obeh lokacijah obstoječe karte razredov poplavne nevarnosti izkazujejo srednji razred poplavne nevarnosti. Veliki razred se nahaja v neposredni bližini ob strugi.

Ob poplavah avgusta 2023 je obstoječi most v bližini objekta Stare sledi 42 povzročil večjo zaježbo. Na gorvodni strani mostu je bilo ujetega ogromno plavja, poplavni tokovi so se preusmerili iz struge in obtekali most na obeh bregovih. Erozijska sila je spodjedla brežine in temelje obstoječega objekta Stare sledi 42, kar je povzročilo porušitev objekta in tudi mostu. Po poplavah je na lokaciji postavljen začasen pontonski most, skozi intervencijska dela se je uredila in zavarovala desna brežina struge (razen v območju pontonskega mostu), medtem ko je leva brežina dolvodno od pontonskega mostu še nezavarovana.

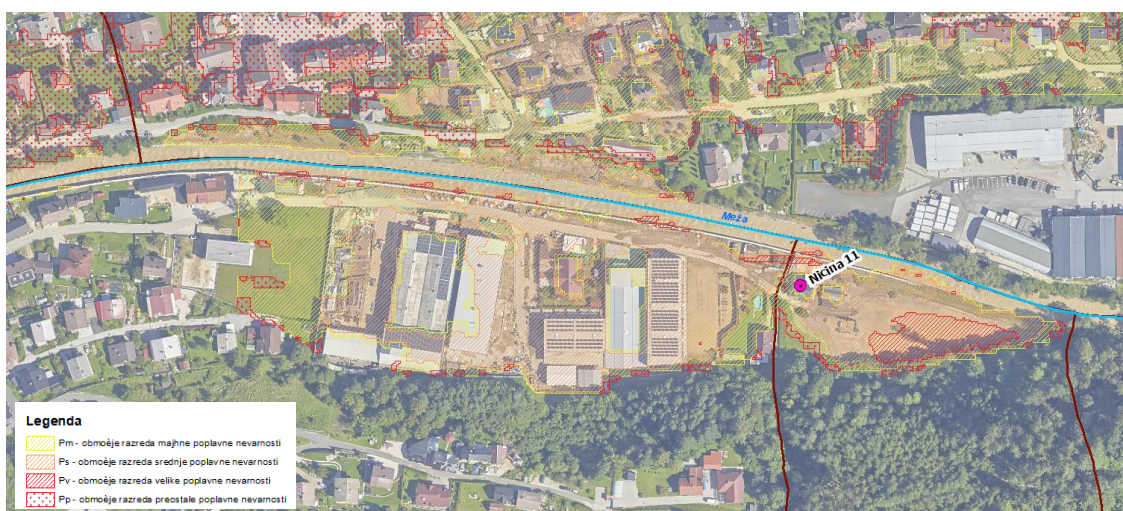
**Slika 30: iKRPN na območju Nicina 11. Karte niso posodobljene po izvedbi kohezijskega projekta [6] in ne izkazujejo aktualnega stanja**

Objekt se nahaja neposredno ob strugi na desnem bregu na sotočju Gutmanovega potoka in Meže. Objavljene karte na spletnem pregledovalniku Atlas voda izkazujejo, da se objekt nahaja v srednjem razredu poplavne nevarnosti. Veljavne poplavne karte KRPN (Atlas voda) na območju naselja Prevalje in na konkretni lokaciji ne izkazujejo aktualnega stanja, saj so se skozi naselje Prevalje v okviru kohezijskega projekta izvedle vodnogospodarske ureditve na Meži z ureditvijo poplavne varnosti. V sklopu projekta ureditve Meže v Prevaljah [6] se je izvedla ureditev struge Meže s protipoplavnimi zidovi od mostu na glavni cesti G2 112/1255 Poljana – Ravne do mostu na lokalni cesti LC 350271 Prevalje - Leše (Leški most). Na ca 1,2 km dolgem odseku se je profil struge Meže nekoliko razširil in poglobil, izvedlo se je zavarovanje brežin, skrajšala se je obstoječa drča in uredilo se je več stopenj. Na desnem bregu gorvodno od mostu na glavni cesti se je izvedel visokovodni zid v dolžini 135m ter desnobrežni zid (delno nasip) v dolžini 610 m na odseku od objekta na naslovu Nicina 11 do leškega mostu. Območje desnega brega, vključno z objektom Nicina 11 je s protipoplavnim zidom na desnem bregu varovano pred poplavami Q100 z varnostno višino. Objekti na desnem bregu se še naprej nahajajo v območju preostale nevarnosti.

Avgusta 2023 je Meža na desnem bregu poplavljala pri leškem mostu. Poplavni tok se je po desnem bregu širil od leškega mostu najprej po cestni infrastrukturi v poslovno cono in poplavljal na zračni strani protipoplavnega zidu. Kljub temu da računska simulacija pri Q500 ne kaže prelivanja desnobrežnega visokovodnega zidu pri podjetju Kolding, video posnetek poplave 4.8.2023 kaže, da je Meža na več mestih prelila tudi njega. Razlog za to je, da računska simulacija ne upošteva valovanja. Glede na videno, je imela Meža 4.8.2023 valove visoke tudi 30-50 cm. Računska poplava pri Q500 je le nekaj centimetrov pod krono zidu, zato je bil zid ob takšnem valovanju pričakovano prelit. Visoke vode Meže so avgusta poplavlale tudi dolvodno od stanovanjskega objekta Nicina 11 in v obliki povratnega toka poplavlale na območju objekta Nicina 11.

**Po izvedenih protipoplavnih ureditvah na območju Prevalj, se objekt Nicina 11 nahaja v preostalem razredu poplavne nevarnosti. Menimo, da izlivni odsek Gutmanovega potoka projektno ni bil ustrezno urejen in bi ga bilo treba preurediti v bolj optimalnem natoku v Mežo. Za izvedbo tovrstnih ureditev, bi bila premestitev objekta Nicina 11 smiselna, medtem ko pa z vidika poplavne ogroženosti objekta le-ta ni nujna. Predlagamo, da se objektu poplavna ogroženost v primeru nastopa katastrofalnih poplav zmanjša z izvedbo individualnih ukrepov (protipoplavnih panelov/zagatnic na vratih in oknih in uporabo na vodo manj občutljivih materialov).**

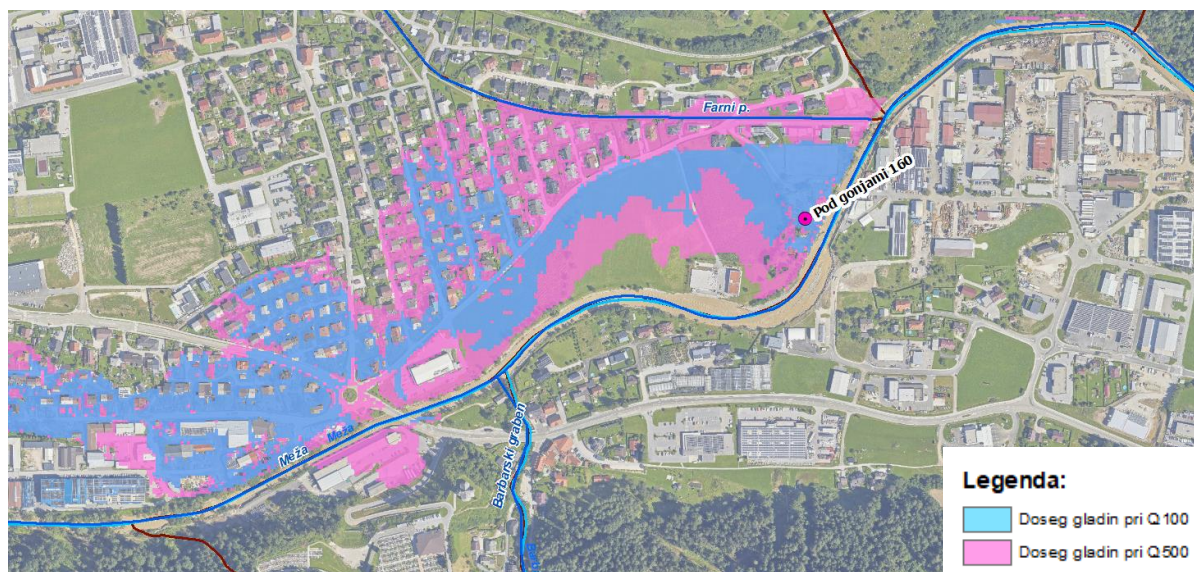
Slika 33: Prikaz dosegov gladin Meže pri Q100 in Q500 iz modelnega izračuna v projektu [2]

Lokacija objekta je v Farni vasi na levem bregu Meže. Na desnem bregu se nahaja poslovna cona Dobja vas, ki je protipoplavno varovana z visokovodnim zidom in nasipom. Zid je na desnem bregu ca 60 cm višji od leve brežine. Objekt je bil prvotno zgrajen kot počitniški objekt, ki je prerasel v trajno bivalni objekt. Neposredno ob strugi sta v prostor umeščena dva objekta, in sicer predmetni objekt Pod gonjami 160 in še en vikend objekt brez hišne številke. Objavljene karte iKRPN (Atlas voda) na predmetnem območju izkazujejo srednji razred poplavne nevarnosti. Poplavne karte iKRPN ne izkazujejo aktualnega stanja po ureditvi protipoplavnih ukrepov na odseku Meže v območju, Prevalj, Dobje vasi in železarne v Ravnah.

Hidravlični izračuni v okviru projekta [2] kažejo, da je predmetno območje poplavljen ob visokih vodah Q100 Meže, zaradi lokalnega prelivanja na odseku gorvodno, in sicer na ponižanem delu brežine na območju naselja ob Meži. Poplava odteka po cestni infrastrukturi in med objekti v smeri proti Farni vasi. Poplavni tok teče vzporedno s strugo in se na območju tenis igrišč in objekta Pod gonjani 160 vrača v strugo Meže. Po informacijah DRSV, naj bi se ponižan del brežine saniral v okviru interventnih del. Pri Q500 je obseg poplav večji, pri objektu Pod gonjani 160 pride v manjšem obsegu tudi do prelivanja iz struge Meže, glavni poplavni tok pa podobno kot pri Q100 priteče po poplavnem območju iz gorvodnega odseka. Ob poplavah avgusta 2023 je bil objekt poplavljen v višini do 0,5m. Meža je prav tako na okljuku na desnem bregu spodjedla brežino in poplavljala tudi v območju poslovne cone Dobja vas. Objekt je po poplavah že obnovljen.

Čeprav objekt ob zadnjih poplavah ni bil katastrofalno poplavljen, pa iz vidika širše poplavne slike lokacija objekta ni najbolj primerna. Tudi z ureditvijo poplavne varnosti na gorvodnem odseku na pretok Q100 (sanacija ponižane brežine skozi interventna dela), predstavlja to območje med Mežo in Farnim potokom koridor za odtok poplavnih vod v primeru nastopa katastrofalnih pretokov ali drugih nepredvidenih razmer (zamašitev mostov). Tudi iz vidika prostorskega načrtovanja, bi bilo smiselno ohraniti to območje kot prostor za razlivanje visokih vod.

- **Pod gonjami 160:** Objekt je bil ob poplavi avgusta 2023 poplavljen z globino vode do 0,5 m, je pa iz vidika širše poplavne slike lokacija objekta neprimerna. Leži na območju med Mežo in Farnim potokom, kjer poteka koridor za odtok poplavnih vod v primeru nastopa katastrofalnih pretokov ali drugih nepredvidenih dogodkov (zamašitev mostov). Tudi iz vidika prostorskega načrtovanja bi bilo smiselno ohraniti to območje kot prostor za razlivanje visokih vod. **Premestitev bi bila smiselna, vendar pa ni nujno potrebna za zmanjšanje poplavne ogroženosti. Če se objekta ne premesti, se predlaga, da se objektu poplavna ogroženost zmanjša z izvedbo individualnih ukrepov, ki izhajajo iz strokovne ocene.**
