Št. zadeve: SM-PREPOL4S

ZADEVA: **STROKOVNO MNENJE o ogroženosti stavbe Poljana 4, Prevalje**

OBJEKT: **STROKOVNA PODPORA DIREKCIJI RS ZA VODE, V  
OBLIKI IZDELAVE STROKOVNIH MNENJ – SKLOP 1  
– POREČJE MEŽE IN MISLINJE**

**NADOMESTITVENI OBJEKTI - izvleček**

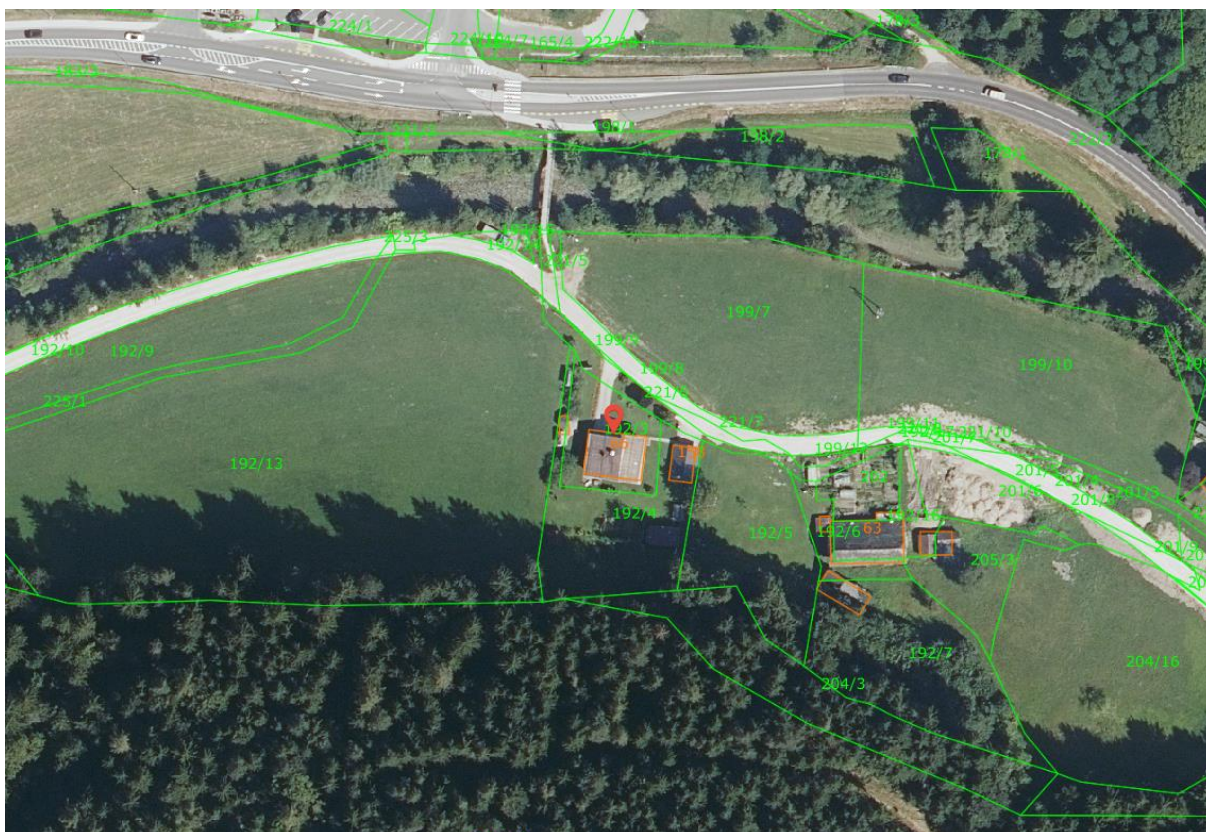
Slika 1: **SITUACIJA IN NAVEDBA OBJEKTOV**, ki so skladno s STROKOVNIM MNENJEM predlagani za odstranitev (vir: <https://ipi.eprostor.gov.si/jv/>)

Objekt se nahaja v razredu srednje poplavne nevarnosti in je bil ob poplavi avgusta 2023 poplavljen z globino večjo od 1m. Ob objektu se ob visokih vodah pojavljajo večje globine in hitrosti vodnega toka, otežena ali onemogočena pa je tudi evakuacija.

## ZARADI TEH DEJSTEV PREDLAGAMO NUJNO ODSTRANITEV OBJEKTA.

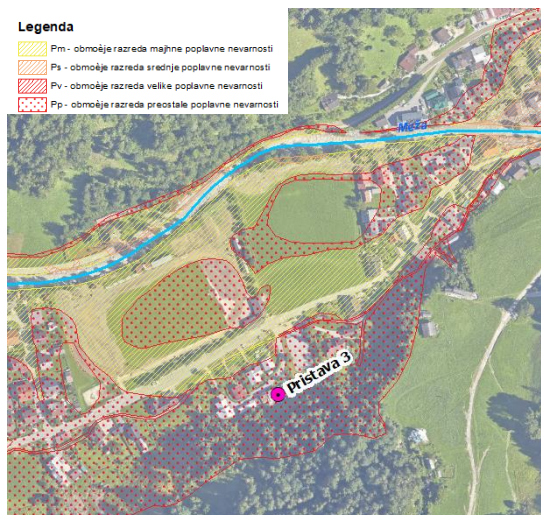
Slika 2: Situacijski prikaz objekta z integralno karto razredov poplavne nevarnosti

V sklopu integralne karte je objekt v preostalem razredu poplavne nevarnosti. V poplavnem dogodku avgust 2023 objekt ni bil poplavljen.

Na podlagi Geološko mnenje o plazovni in erozijski nevarnosti je za predmetni objekt s strani Državno tehnične pisarne že odrejena premestitev.

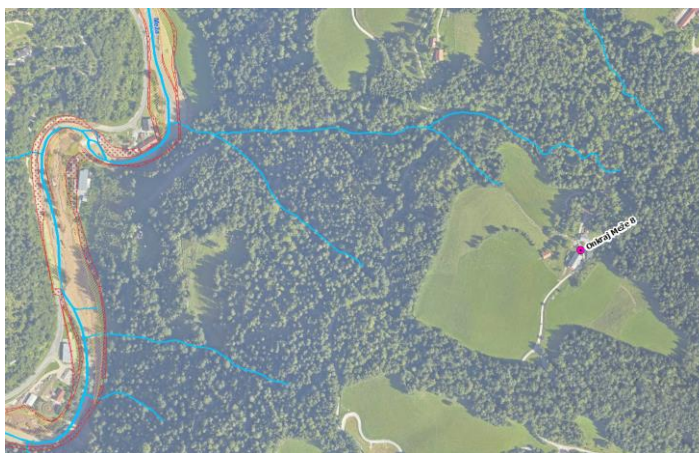
**Slika 14: Situacijski prikaz objekta z integralno karto razredov poplavne nevarnosti**

Objekt ni v območju nevarnosti zaznanih vodotokov iz uradnih podatkov baz (Atlas voda). Objekt leži na plazišču in je močno poškodovan in razpokan zaradi plazenja tal.
