— ZADEVA: STROKOVNO MNENJE o ogroženosti stavbe Nicina 11, Prevalje

### STROKOVNO MNENJE

## ZADEVA: Strokovno mnenje o stanju objekta Nicina 11, Prevalje

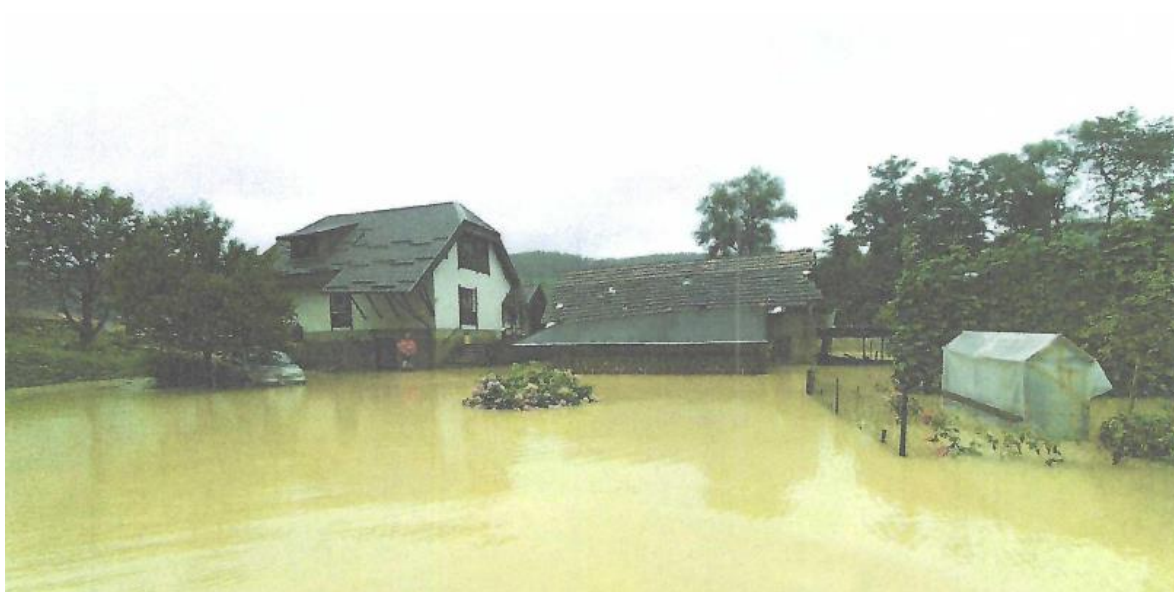
Stanje ob poplavih 4.12.2023 (vir: AJDA)

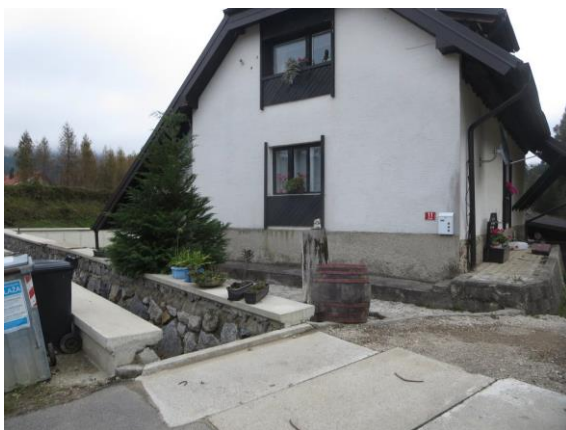
Objekt Nicina 11 v Prevaljah

Objekt Nicina 11 se nahaja na desnem bregu Meže na sotočju z Gutmanovim potokom. Objekt je bil v neurju 4.8.2023 poplavljen. Poplavne vode so zalile kletno in del pritlične etaže.

Poplave so na objektu povzročile popuščanje temeljnih tal in posledično nastanek novih razpok na nosilnih zidovih. Opazne so tudi druge pomanjkljivosti objekta. Gre za poddimenzioniranje lesenih stropov, tako nad kletjo kot tudi nad pritličjem. Hkrati je opazna tudi dotrajanost posameznih elementov na stropovih (npr. trohnenje lesa in prisotnost lesnega črva). Stropovi so močnejše povešeni in dodatno podprti s stojkami v kletni etaži. Na podstrešju, je v dnevni sobi (južni del objekta) vidno izrazito posedanje tal (cca. 3 cm). Na mestih kjer so vidni kamniti gradniki v stenah je opazno, da v fugah manjka vezna malta.

Obnova objekta bi zahtevala temeljito rekonstrukcijo in ponovno analizo statične nosilnosti in potresne odpornosti objekta. Predvidevamo, da bi bili potrebni naslednji ukrepi na nosilni konstrukciji:

- podbetoniranje temeljev,
- sanacijo razpok v nosilnih zidovih,
- zamenjava stropne konstrukcije nad kletjo,
- zamenjava stropne konstrukcije nad pritličjem,
- sistematično injektiranje kamnitih zidov,
- sidranje strešne konstrukcije v objekt,
- strižna utrditev zidov v pritličju. Na kletnih zidovih ni videti protipotresnih vezi, domnevamo, da jih ni niti v zgornjih etažah.

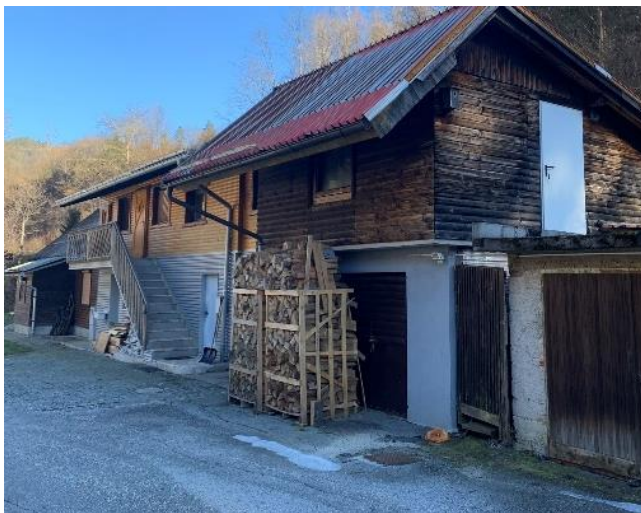
Slika 3: Objekt Pristava 3, Črna na Koroškem v februarju 2024 (vir: VGB Maribor d.o.o.)

V sklopu integralne karte je objekt v preostalem razredu poplavne nevarnosti. V poplavnem dogodku avgust 2023 objekt ni bil poplavljen.

Na podlagi Geološko mnenje o plazovni in erozijski nevarnosti je za predmetni objekt s strani Državno tehnične pisarne že odrejena premestitev.

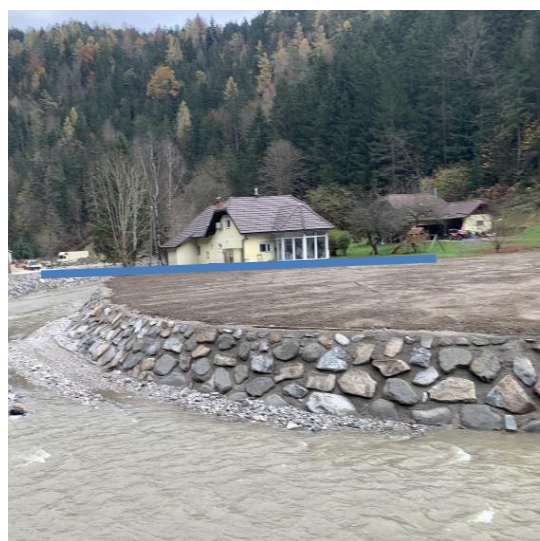
**Slika 7: Na sliki označen doseg poplav avgusta 2023 (vir: VGB Maribor)**

Objekt je bil v poplavnem dogodku v avgustu 2023 poplavljen. Pretoki reke Meže so bili višje povratne dobe kot Q100. V poplavah je bil porušen most na reki Meži in s tem onemogočen dostop do objekta. Poplavljen je bila tudi regionalna cesta in stanovanjska hiša, ki je imela več kot 1 m vode, iz hiše so med poplavami reševali osebe. Reka Meže je med poplavami intenzivno erodirala desno brežino in si s tem razširila strugo. Dolvodno od objekta se z erozijsko zajedo približala do objekta. Na meandru dolvodno je reka Meža erodirala desno brežino in sprožila plazenje pobočja. V sanacijskih delih po poplavah so na desni brežini izvedli kamnitobetonsko zložbo. Uredila se je tudi zložba iz kamna v betonu na levi brežini v smeri območja ČN Mežica, ki je bilo tudi delno poplavljen v poplavah. Objekt se nahaja na območju priobalnega pasu reke Meže.

**Ocenjujemo, da je objekt z ustreznimi tehničnimi ukrepi možno zavarovati pred visokimi vodami ter zagotoviti evakuacijske poti. Glede na to, da je objekt lociran na osamljeni lokaciji na desnem bregu Meže, kjer ob visokih vodah nastopijo zelo neugodne hidravlične**

razmere (pravokotni okljuk, visoke hitrosti poplavnega toka in veliko erozijsko moč) in lege objekta v priobalnem pasu, predlagamo premestitev objekta. Z odstranitvijo objekta se bo širši poplavni prostor sprostil in bo možno predvideti ukrepe za dodatno razlivanje in zadrževanje poplavnih vod ter hidromorfološko izboljšanje stanja vodotoka.

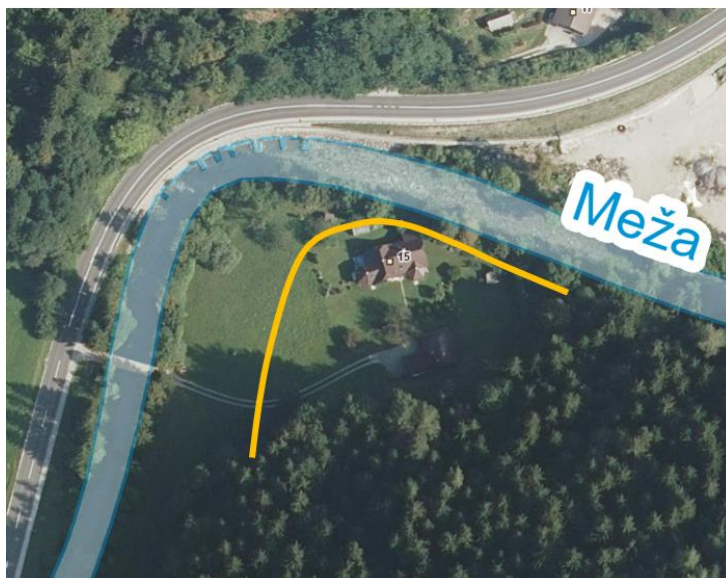
Slika 8: Primer ureditve visokovodnega zidu/nasipa na območju objekta

Izdelan je bil projekt nadomestnega mostu [9] za dostop do objekta, ki omogoča varno evakuacijo. V sklopu projekta mostu so bili preverjeni protipoplavni ukrepi za zaščito objektov pred poplavami, ki vključujejo ureditev struge, nov most in lokalne ukrepe (visokovodni nasip s Q100 z varnostno višino) ob objektu. Ocenjeni stroški izvedbe nadomestnega mostu s spremljajočimi ureditvami (ureditev regionalne ceste in vodnogospodarske ureditve) presegajo vrednost objekta.

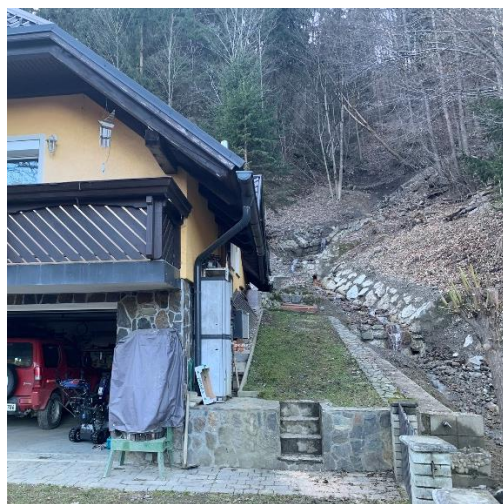
Na območju je bil sprožen večji plaz. Zaledje je še vedno nestabilno, s strugah pritokov pa so velike količine labilnega materiala. Ob intenzivnejših ali dolgotrajnejših padavinah manjše povratne dobe lahko pride do ponovnega proženja/spiranja materiala in drobirskega toka. Po veljavnih kartah iKRPN se objekti nahajajo izven dosega poplav Meže, medtem ko hudourniška pritoka iz vidika poplavnosti nista bila analizirana in karte niso izdelane. Kljub temu ocenjujemo, da lahko tudi hudourniške poplave ogrožajo obstoječe objekte na tej lokaciji.

**Slika 13: Objekt in hudournik ob objektu (vir: VGB Maribor d.o.o., februar 2024)**

**Objekt je ogrožen iz vira drobirskega toka plazovine in hudournika. Predlagamo premestitev objekta. Na podlagi Geološko mnenje o plazovni in erozijski nevarnosti je za predmetni objekt s strani Državno tehnične pisarne že odrejena premestitev.**

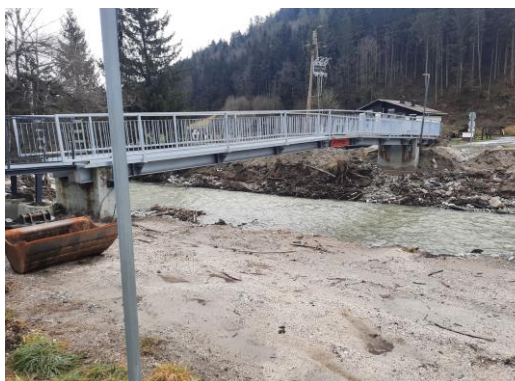
Ob visokovodnem dogodku avgusta 2023 je Meža na obravnavanem odseku prestopila oba bregova. Na desni breg se je prelivala na več lokacijah, dodatno zaježbo je povzročil tudi kolesarski most čez Mežo, ki ga je ob poplavi odneslo. Ob brežinah in na poplavnem območju je Meža odložila ogromne količine hlodovine in drugega materiala. Vsi obravnavani objekti so bili poplavljeni z globino večjo od 1m, objekt Poljana 6A je bil zaradi erozije temeljnih tal ob poplavih tudi delno porušen.

Slika 18: Nadomestni kolesarski most čez Mežo(vir: VGB Maribor)

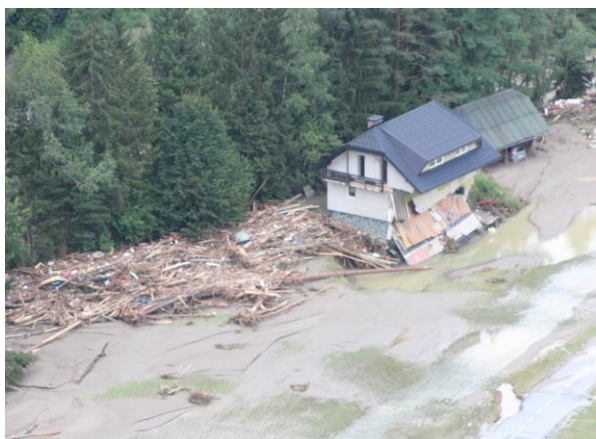
Objekt na lokaciji Poljana 6A se nahaja neposredno ob strugi in je bil ob poplavih delno porušen in ni primeren za bivanje. Objekt se nahaja v velikem razredu poplavne nevarnosti, na širšem območju se ob poplavih pojavljajo hitrosti večje od 1 m/s, evakuacija ni možna. Objekt in lokacija nista primerna za bivanje. **Za objekt na naslovu Poljana 6A je s strani Državne tehnične pisarne že odrejena premestitev.**

**Slika 20: Posnetek iz zraka po poplavi (vir: VGP Drava Ptuj)**

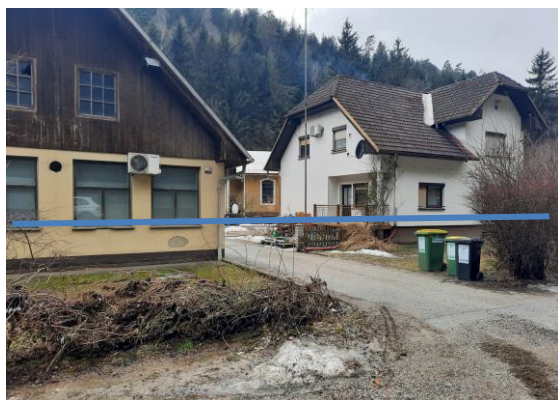
**Slika 23: Objekti Poljana 2 in 2a s prikazom gladine avgust 2023 (vir: VGB Maribor)**

Na podlagi obstoječih hidravličnih analiz je ugotovljeno, da je območje objektov Poljana 2 in 2A poplavljenost že ob nastopu Q10 Meže. Do največjega prelivanja iz struge prihaja ravno v območju objektov. To se je potrdilo tudi ob ujmi avgusta 2023. Pri pretokih ranga Q100 je poplavljen tudi regionalna cesta. Globine vode avgusta lani so presegale 1 m. Poplavljeni so bili kletni in bivalni prostori. Lega objektov je glede na poplavno sliko dokaj neugodna. Objekti se nahajajo na sredini manjše poplavne ravnice, poplavna voda pa na območje doteka neposredno iz struge kot tudi po cesti kot posledica prelivanja levega brega Meže gorvodno in najverjetneje tudi levega brega Šentanelške reke.

**Objekti (Poljana 2,4 in 6A) so bili ob poplavi avgusta 2023 poplavljeni z globino višjo od 1m. Objekt Poljana 6A je delno porušen in zanj je že s strani DTP odrejena premestitev. Za objekta Poljana 2 in 4 je sicer mogoče izvesti lokalne ukrepe, vendar pa se oba objekta nahajata na območju, kjer se pojavljajo večje globine vode, velike hitrosti poplavnih tokov, otežena ali onemogočena je evakuacija, zato zanje predlagamo premestitev. Predlagamo tudi odkup objektov na naslovu Poljana 5 in 6.**

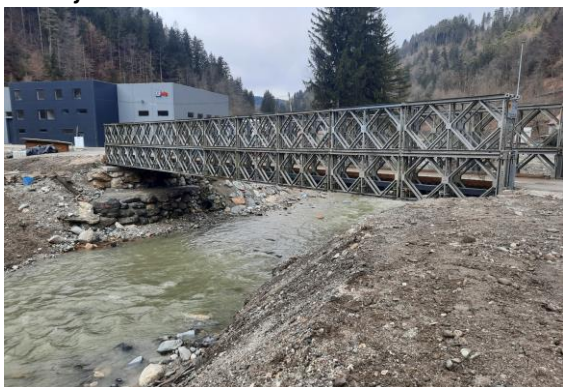
Ob poplavah avgusta 2023 je obstoječi most v bližini objekta Stare sledi 42 povzročil večjo zaježbo. Na gorvodni strani mostu je bilo ujetega ogromno plavja, poplavni tokovi so se preusmerili iz struge in obtekali most na obeh bregovih. Erozijska sila je spodjedla brežine in temelje obstoječega objekta Stare sledi 42, kar je povzročilo porušitev objekta in tudi mostu. Po poplavah je na lokaciji postavljen začasen pontonski most, skozi intervencijska dela se je uredila in zavarovala desna brežina struge (razen v območju pontonskega mostu), medtem ko je leva brežina dolvodno od pontonskega mostu še nezavarovana.

Slika 27: Začasen pontonski most (vir: VGB Maribor)

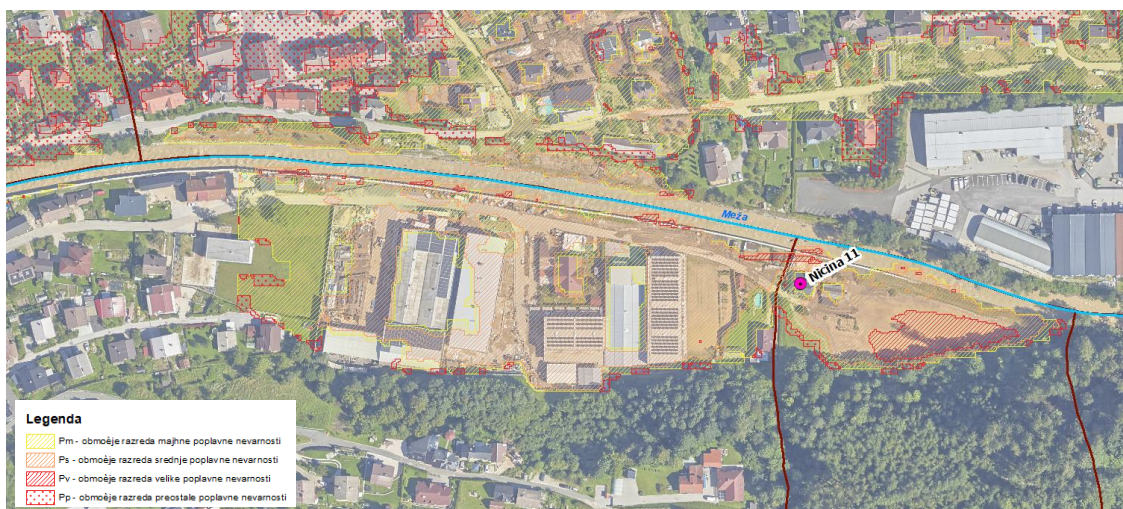
Objekt se nahaja neposredno ob strugi na desnem bregu na sotočju Gutmanovega potoka in Meže. Objavljene karte na spletnem pregledovalniku Atlas voda izkazujejo, da se objekt nahaja v srednjem razredu poplavne nevarnosti. Veljavne poplavne karte KRPN (Atlas voda) na območju naselja Prevalje in na konkretni lokaciji ne izkazujejo aktualnega stanja, saj so se skozi naselje Prevalje v okviru kohezijskega projekta izvedle vodnogospodarske ureditve na Meži z ureditvijo poplavne varnosti. V sklopu projekta ureditve Meže v Prevaljah [6] se je izvedla ureditev struge Meže s protipoplavnimi zidovi od mostu na glavni cesti G2 112/1255 Poljana – Ravne do mostu na lokalni cesti LC 350271 Prevalje - Leše (Leški most). Na ca 1,2 km dolgem odseku se je profil struge Meže nekoliko razširil in poglobil, izvedlo se je zavarovanje brežin, skrajšala se je obstoječa drča in uredilo se je več stopenj. Na desnem bregu gorvodno od mostu na glavni cesti se je izvedel visokovodni zid v dolžini 135m ter desnobrežni zid (delno nasip) v dolžini 610 m na odseku od objekta na naslovu Nicina 11 do leškega mostu. Območje desnega brega, vključno z objektom Nicina 11 je s protipoplavnim zidom na desnem bregu varovano pred poplavami Q100 z varnostno višino. Objekti na desnem bregu se še naprej nahajajo v območju preostale nevarnosti.

**Slika 31: iKRPN na območju Nicina 11. Karte niso posodobljene po izvedbi kohezijskega projekta [6] in ne izkazujejo aktualnega stanja**

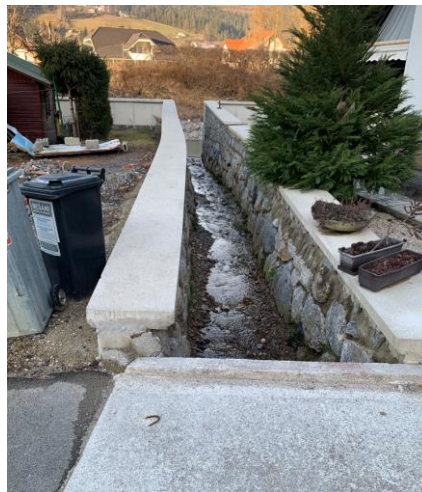
*Slika 33: Izlivni odsek Gutmanovega potoka*

Po izvedenih protipoplavnih ureditvah na območju Prevalj, se objekt Nicina 11 nahaja v preostalem razredu poplavne nevarnosti. Menimo, da izlivni odsek Gutmanovega potoka projektno ni bil ustrezno urejen in bi ga bilo treba preurediti v bolj optimalnem natoku v Mežo. Za izvedbo tovrstnih ureditev, bi bila premestitev objekta Nicina 11 smiselna, medtem ko pa z vidika poplavne ogroženosti objekta le-ta ni nujna. Predlagamo, da se objektu poplavna ogroženost v primeru nastopa katastrofalnih poplav zmanjša z izvedbo individualnih ukrepov (protipoplavnih panelov/zagatnic na vratih in oknih in uporabo na vodo manj občutljivih materialov).

Za izboljšanje vodnega režima in hidromorfološkega stanja Gutmanovega potoka bi bilo koristno preurediti izlivni odsek Gutmanovega potoka in ga speljati v bolj optimalnem natoku v Mežo. V ta namen bi bila smiselna premestitev objekta Nicina 11. Hkrati pa je objekt Nicina 11 tudi edini objekt, ki se nahaja v konusu poplavnega območja med Mežo in Gutmanovim potokom, zato bi premestitev objekta omogočila ponovno aktivacijo tega prostora za razlivanje visokih vod Meže.

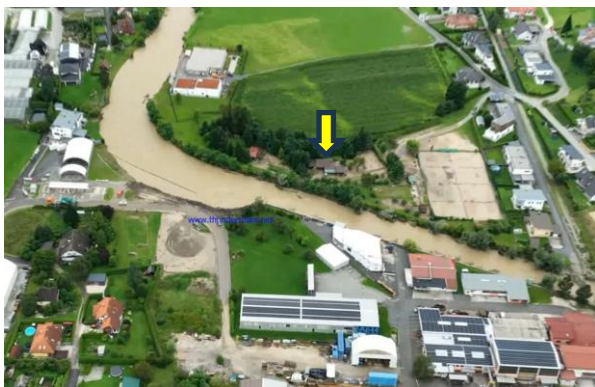
Hidravlični izračuni v okviru projekta [2] kažejo, da je predmetno območje poplavljen ob visokih vodah Q100 Meže, zaradi lokalnega prelivanja na odseku gorvodno, in sicer na ponižanem delu brežine na območju naselja ob Meži. Poplava odteka po cestni infrastrukturi in med objekti v smeri proti Farni vasi. Poplavni tok teče vzporedno s strugo in se na območju tenis igrišč in objekta Pod gonjani 160 vrača v strugo Meže. Po informacijah DRSV, naj bi se ponižan del brežine saniral v okviru interventnih del. Pri Q500 je obseg poplav večji, pri objektu Pod gonjani 160 pride v manjšem obsegu tudi do prelivanja iz struge Meže, glavni poplavni tok pa podobno kot pri Q100 priteče po poplavnem območju iz gorvodnega odseka. Ob poplavah avgusta 2023 je bil objekt poplavljen v višini do 0,5m. Meža je prav tako na okljuku na desnem bregu spodjedla brežino in poplavljala tudi v območju poslovne cone Dobja vas. Objekt je po poplavah že obnovljen.

Slika 35: Pogled iz zraka po poplavah – 6.8.2023 (vir: [www.thundershare.net](http://www.thundershare.net), 21.12.2023)

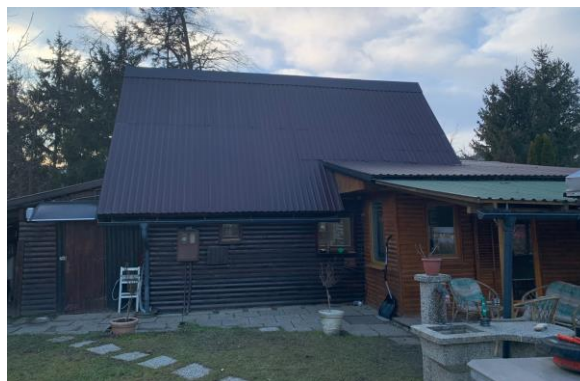
Slika 36: Objekt Pod gonjani 160 (vir: VGB Maribor)

Čeprav objekt ob zadnjih poplavah ni bil katastrofalno poplavljen, pa iz vidika širše poplavne slike lokacija objekta ni najbolj primerna. Tudi z ureditvijo poplavne varnosti na gorvodnem odseku na pretok Q100 (sanacija ponižane brežine skozi interventna dela), predstavlja to območje med Mežo in Farnim potokom koridor za odtok poplavnih vod v primeru nastopa katastrofalnih pretokov ali drugih nepredvidenih razmer (zamašitev mostov). Tudi iz vidika prostorskega načrtovanja, bi bilo smiselno ohraniti to območje kot prostor za razlivanje visokih vod.

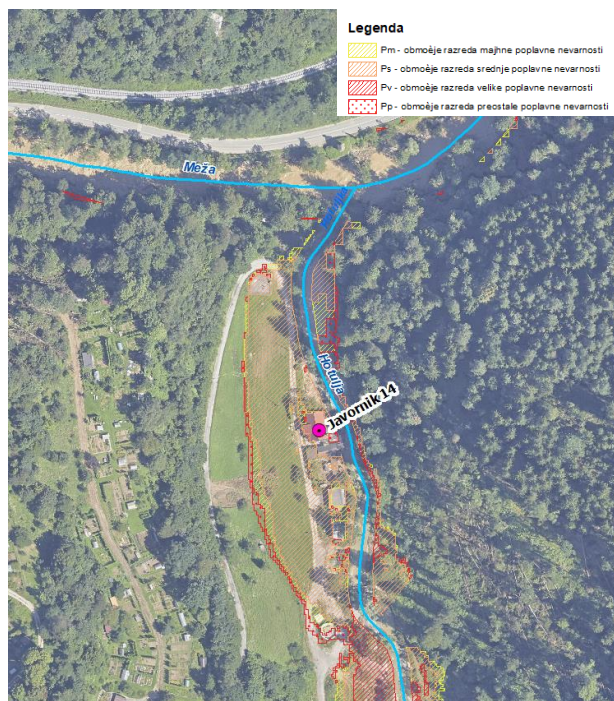
Po veljavnih kartah iKRPN se obstoječi objekt nahaja v srednjem razredu poplavne nevarnosti. Poplave Hotulje se že gorvodno od objekta prelivajo iz struge in obtekajo obstoječe objekte. Ob poplavah avgusta 2023 so visoke vode močno erodirale brežine, v strugi se je mestoma odložila večja količina plavin. Neposredno ob brežini struge je na južni strani objekta postavljenih več lop in nadstreškov. Zagotavljanje poplavne varnosti na predmetnem območju je zelo problematično zaradi prelivanja poplavnih vod iz struge že gorvodno od predmetne lokacije, prav tako je poplavljen tudi dostopna pot do objekta. Za zagotavljanje poplavne varnosti bi bilo potrebno urediti strugo in protipoplavni zid/nasip v dolžini ca 230m. Koridor za odtok poplavnih vod oziroma razlivno območje bi se v izlivnem odseku močno zmanjšalo. Prav tako bi se z izvedbo nasipa/zidu pojavi problem odtoka zalednih vod.

Slika 37: iKRPN na območju Hotulje in objekta Javornik 14

**Objekt na naslovu Javornik 14 je edini stanovanjski objekt v dolini v zadnjem kilometru izlivnega odseka Hotulje. Objekt je ogrožen zaradi plazenja pobočja v neposredni bližini. Potrebna je geotehnična opredelitev. Menimo, da je zagotavljanje poplavne varnosti objekta zelo problematično in tehnično zahtevno, zaradi razlivanja poplav iz struge gorvodno in vzporednega toka vode ob samem objektu. Protipoplavne ureditve bi zahtevale ureditev struge in izvedbo protipoplavnega zidu/nasipa v dolžini ca 230 m, prav tako bi bilo potrebno urediti tudi odvodnjo zalednih vod. Predlagamo premestitev.**

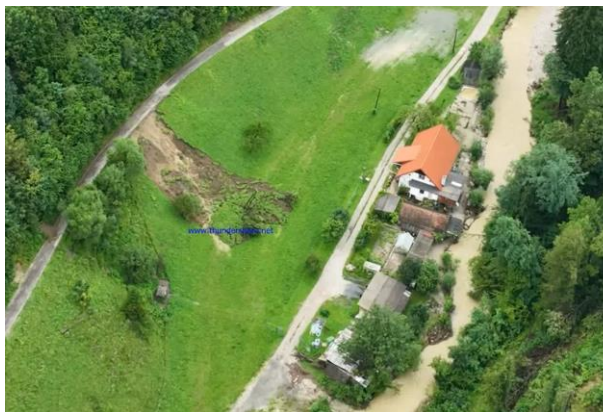
**Slika 38: Pogled iz zraka po poplavah – 6.8.2023 (vir: [www.thundershare.net](http://www.thundershare.net), 21.12.2023)**

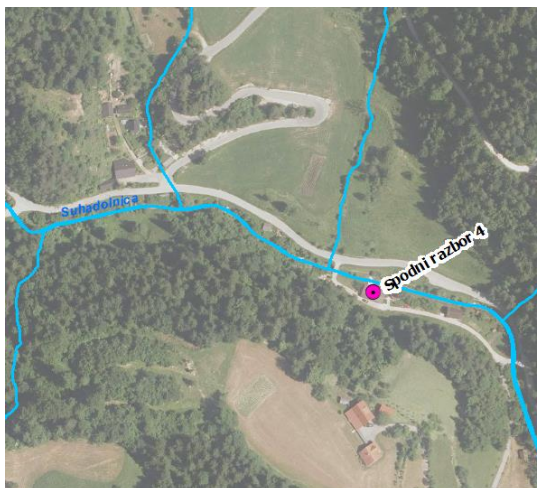
Slika 40: Situacija lokacije Spodnji Razbor 4

**Ob ujmi avgusta 2023 se je v zaledju objekta sprožil plaz. Stanovanjski objekt in podporna konstrukcija pod objektom sta močno poškodovana. Na podlagi geotehničnega mnenja je za predmetni objekt s strani Državno tehnične pisarne že odrejena premestitev.**
