Št. zadeve: SM-LJBSVN44S

ZADEVA: **STROKOVNO MNENJE o ogroženosti stavbe Savina 44, Ljubno ob Savinji**

Številka: 3-0616-24

ZADEVA: Geološko mnenje o plazovni in erozijski nevarnosti lokacije na naslovih:

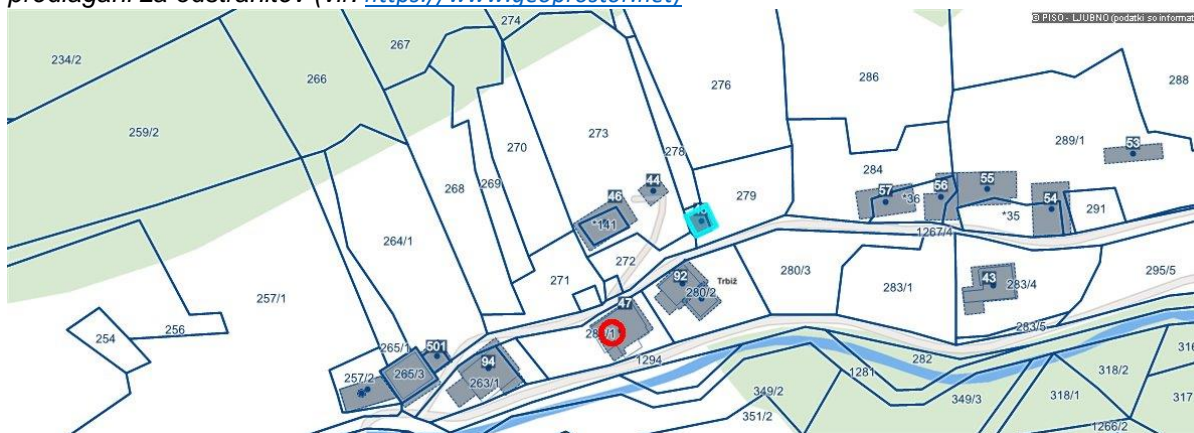
Slika 1: SITUACIJA IN NAVEDBA OBJEKTOV, ki so skladno s STROKOVNIM MNENJEM predlagani za odstranitev (vir: <https://www.geoprostor.net>)

ZARADI TEH DEJSTEV PREDLAGAMO NUJNO ODSTRANITEV OBJEKTOV IN GRADNJO NA DRUGI LOKACIJI.
