Št. zadeve: SM-LJBSVN45AS

ZADEVA: **STROKOVNO MNENJE o ogroženosti stavbe Savina 45a, Ljubno ob Savinji**

Številka: 3-0616-24

ZADEVA: Geološko mnenje o plazovni in erozijski nevarnosti lokacije na naslovih:

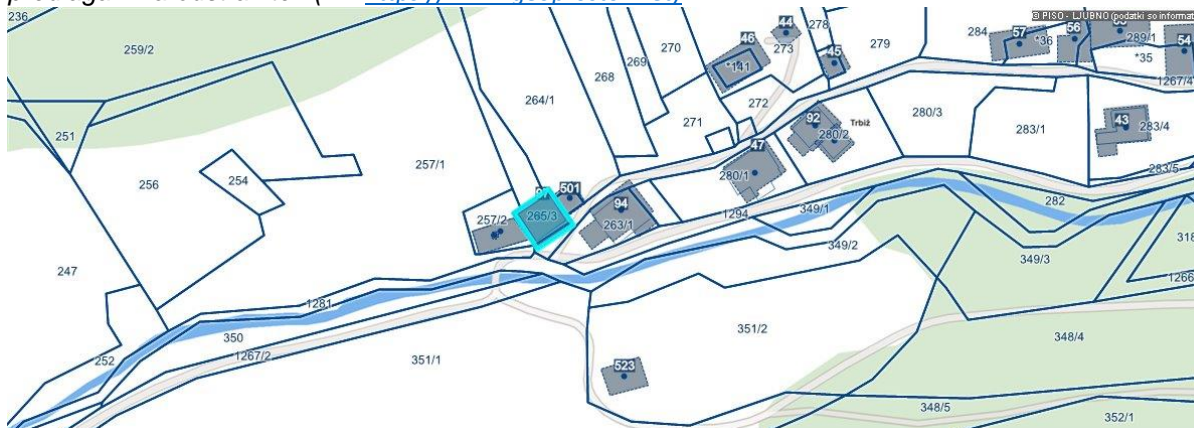
Obra­navani objekt je bil v neurju, ki je 4.8.2023 prizadelo to območje, zaradi plaz­u, ki se je sprožil na tem področju, v celoti porušen.

Slika 1: SITUACIJA IN NAVEDBA OBJEKTOV, ki so skladno s STROKOVNIM MNENJEM predlagani za odstranitev (vir: <https://www.geoprostor.net>)

ZARADI TEH DEJSTEV PREDLAGAMO NUJNO ODSTRANITEV OBJEKTA IN GRADNJO NA DRUGI LOKACIJI.
