**ZADEVA:** STROKOVNO MNENJE o ogroženosti stavbe Vinarje 138, 2316 Zgornja Ložnica

## STROKOVNO MNENJE

**ZADEVA: Geološko mnenje o plazovni nevarnosti lokacije na naslovu Vinarje 136, 137 in 138 Slovenska Bistrica**

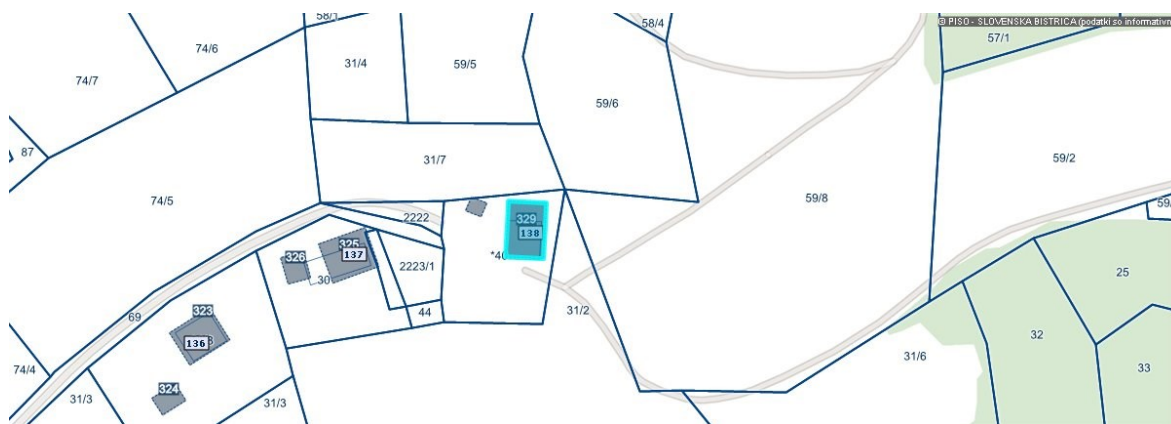
**Slika 1: SITUACIJA IN NAVEDBA OBJEKTA, ki je skladno s STROKOVNIM MNENJEM predlagan za odstranitev** (Vir: <https://www.geoprostor.net>)

Zaradi teh dejstev predlagamo **NUJNO ODSTRANITEV OBJEKTA**.
