ZADEVA: STROKOVNO MNENJE o ogroženosti stavbe Taborniška Pot 18a, Hrastnik

## ZADEVA: Strokovno mnenje o stanju objekta Taborniška 18a, Hrastnik

INVESTITOR:	<b>OBČINA HRASTNIK</b> Pot Vitka Pavliča 5, 1430 Hrastnik
NAZIV GRADNJE:	<b>Sanacija plazu nad objektom Taborniška pot 18a, Hrastnik</b> <b>ID 1447015</b>
VRSTA GRADNJE:	<b>SANACIJA</b>
VRSTA DOKUMENTACIJE:	<b>PZI</b> Projekt za izvedbo

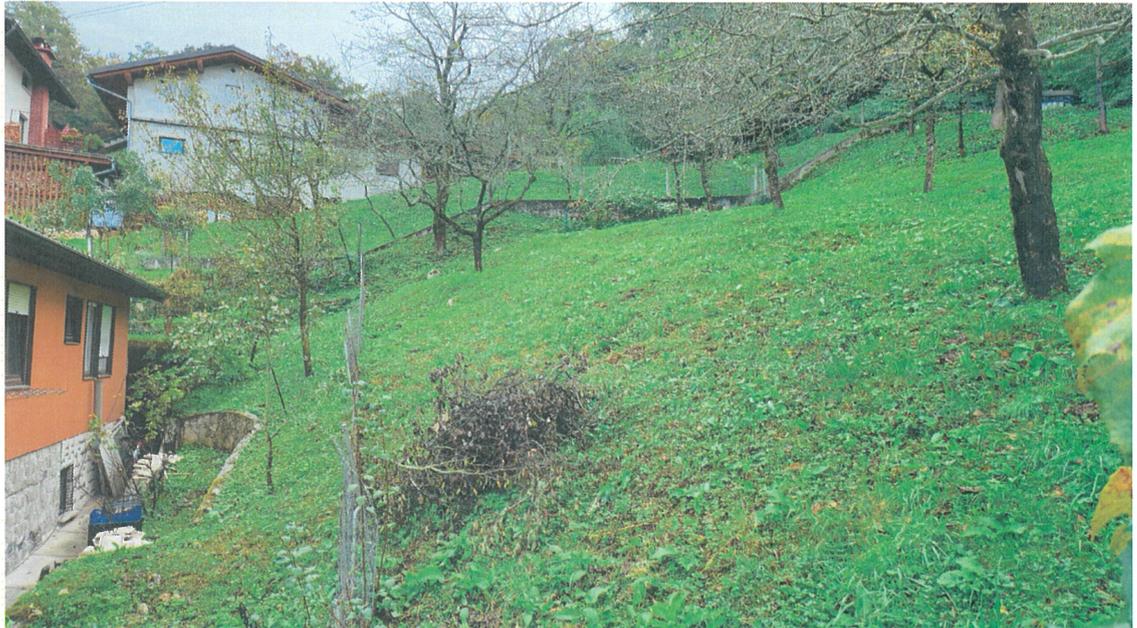
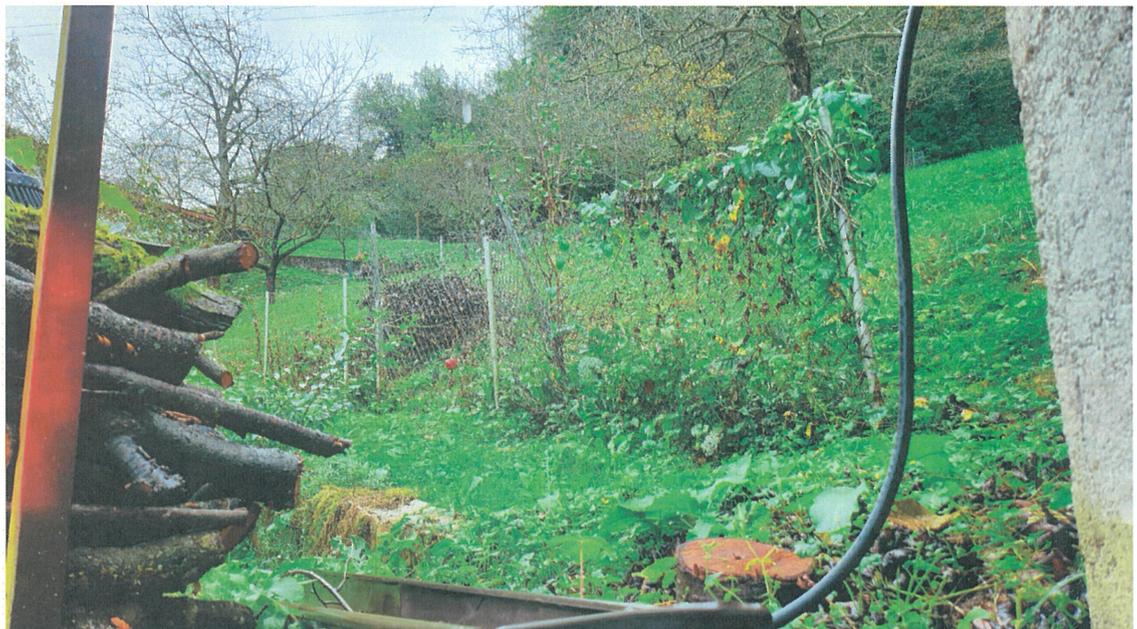
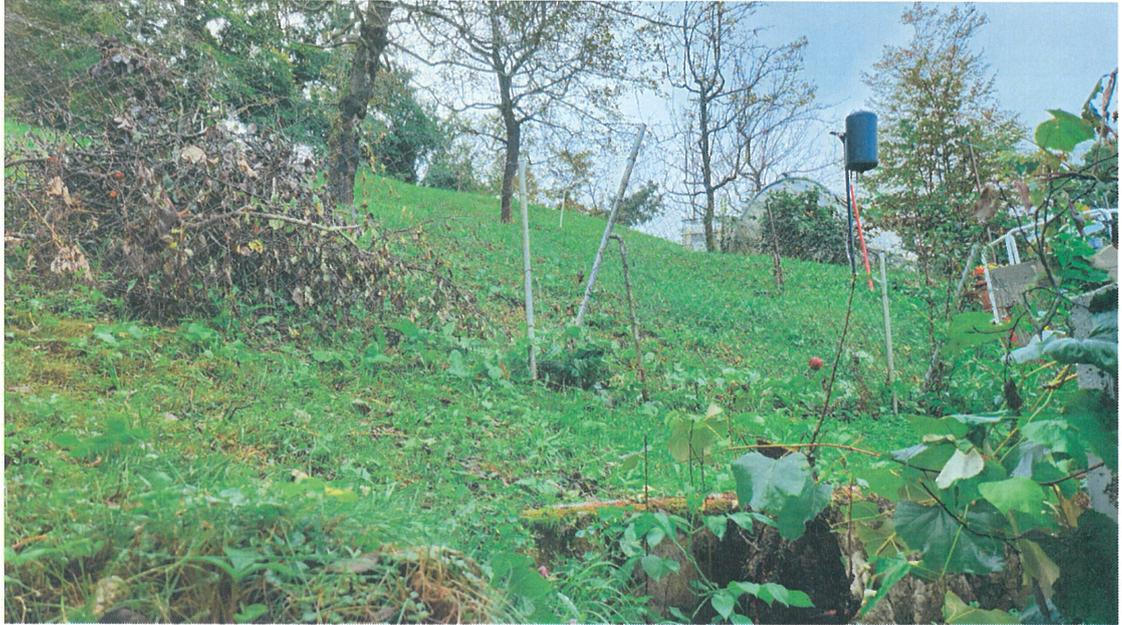
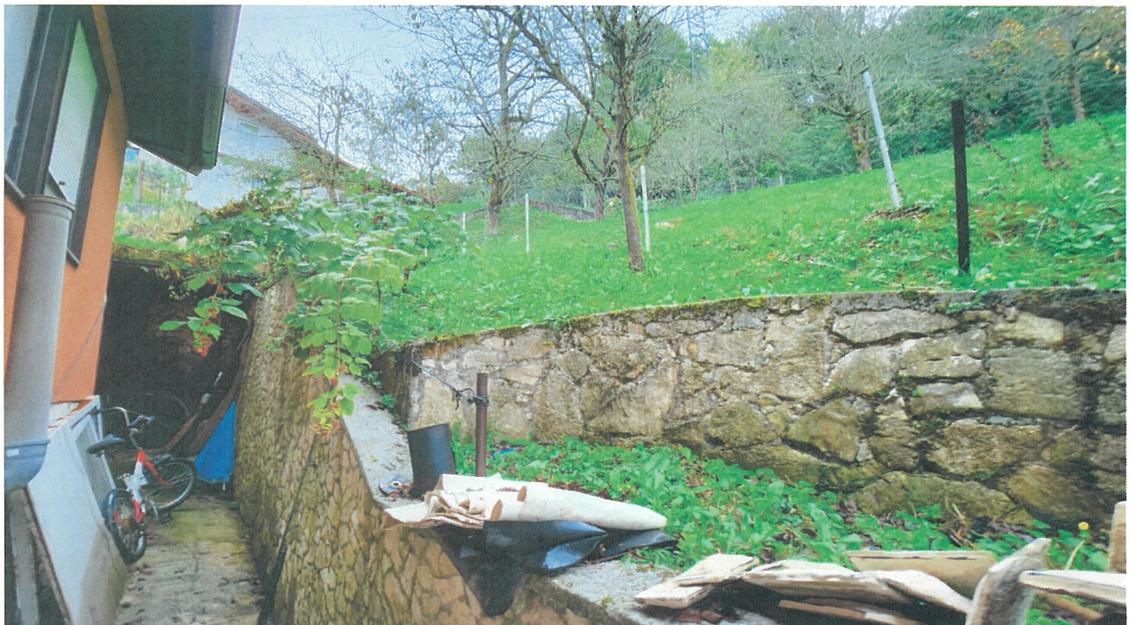
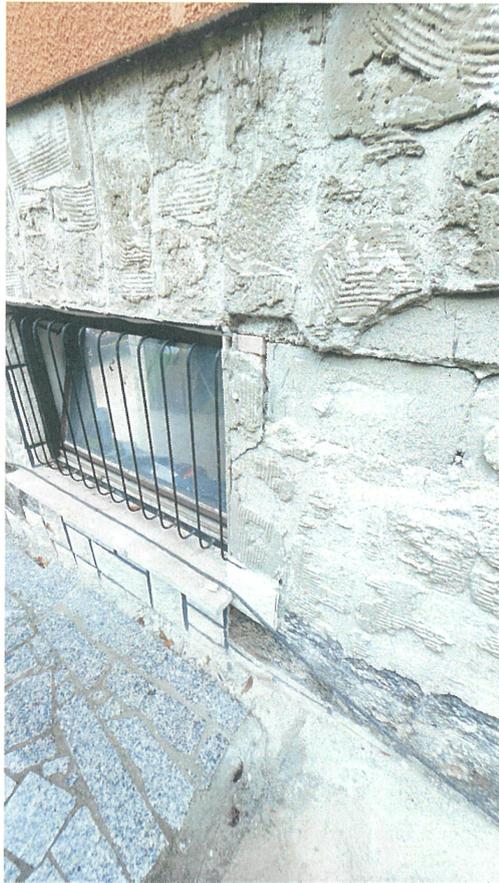
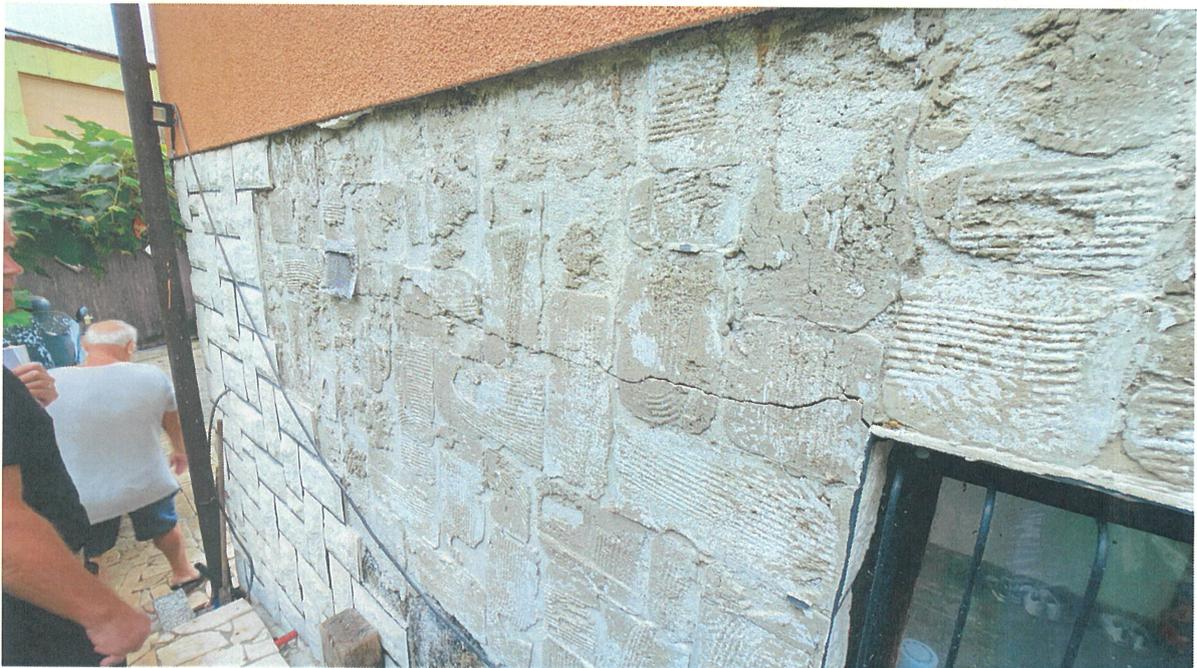
## R.5 Fotografije plazu

premike temeljev objekta (dvigovanje ali posedanje) na tem delu. Izrivni rob plazu na terenu ni viden. Garaža, ki stoji ob vznožju pobočja JZ od hiše, ni poškodovana.
