**ZADEVA: Strokovno mnenje za odstranitev objekta v skladu s 151.b členom Zakona o interventnih ukrepih za odpravo posledic poplav in zemeljskih plazov iz avgusta 2023 - objekt z naslovom Letuš 106a, Braslovče**

### STROKOVNO MNENJE

# **Ogroženost od poplav in z njo povezane erozije na območju Letuške gmajne na desnem bregu Savinje v občini Braslovče**

## **Strokovno poročilo**

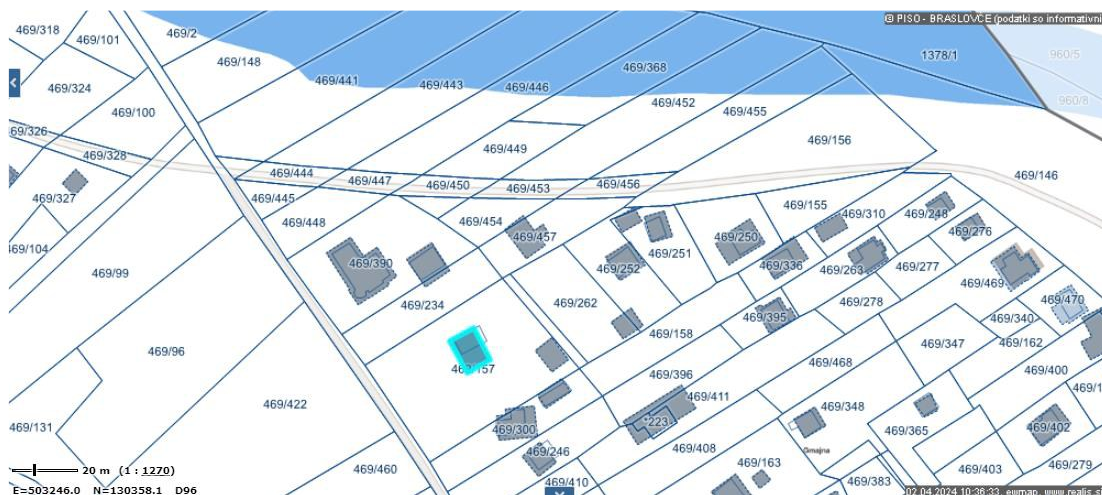
Slika 1: SITUACIJA IN NAVEDBA OBJEKTOV, ki so skladno s STROKOVNIM MNENJEM predlagani za odstranitev (Vir: <https://www.geoprostor.net>)

Zato predlagamo njegovo odstranitev.
