Številka: SM-BRSLTŠ109eS  
Datum: 16. 2. 2026

**ZADEVA: Strokovno mnenje za odstranitev objekta v skladu s 151.b členom Zakona o interventnih ukrepih za odpravo posledic poplav in zemeljskih plazov iz avgusta 2023 - objekt z naslovom Letuš 109e, Braslovče**

# **Ogroženost od poplav in z njo povezane erozije na območju Letuške gmajne na desnem bregu Savinje v občini Braslovče**

## **Strokovno poročilo**

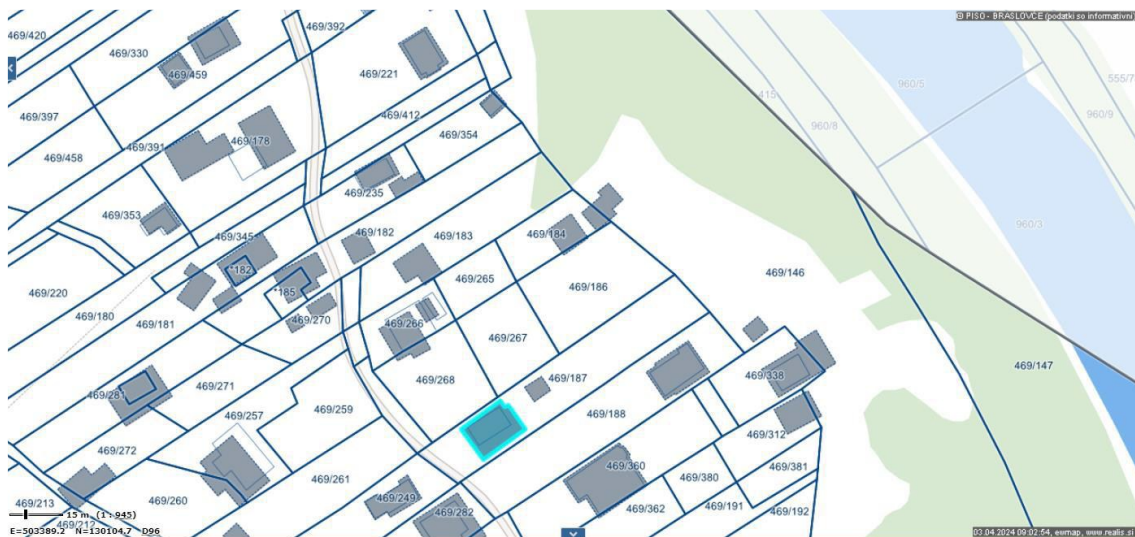
Slika 1: SITUACIJA IN NAVEDBA OBJEKTOV, ki so skladno s STROKOVNIM MNENJEM predlagani za odstranitev (Vir: <https://www.geoprostor.net>)

Zato predlagamo njegovo odstranitev.

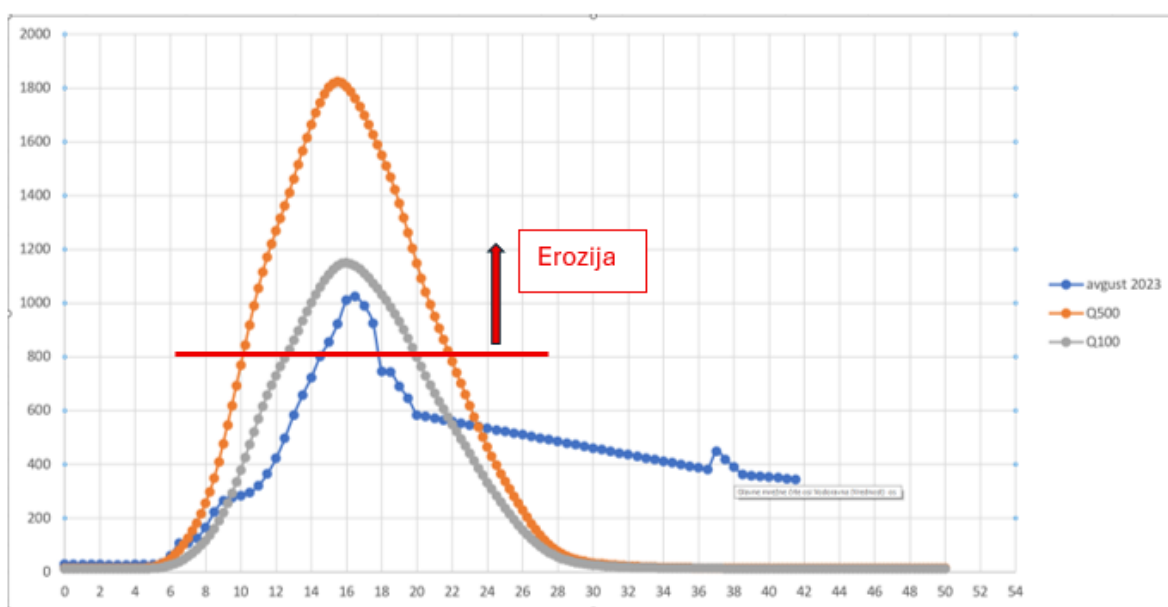
Med poplavo avgusta 2023 je Savinja odplavila približno 2.500 m<sup>2</sup> zemljišča na območju Roj. (približno 10.000 m<sup>3</sup>). Na območju dene brežine je Savinja odplavila obrežno vegetacijo in del visokovodnega nasipa. V primeru, da ne bi prišlo do poplavljanja Roj, bi bile posledice erozije na desnem bregu bolj katastrofalen. V preteklih poplavnih dogodkih, ko so bili pretoki manjši od 800 m<sup>3</sup>/s, je bila brežina le ploskovno erodirana. Večje erozijske poškodbe so bile ob desni brežini na gorvodnem odseku (območje teniških igrišč).

**Graf 2:** Visokovodni valovi Savinje na območju nad sotočjem s Pako. Modra linija predstavlja zabeleženi val na VP Letuš. Manjkajoči odčitki so zaradi poškodbe VP interpolirani. Siva in oranžna linija predstavljata trenutno veljavne hidrološke podatke (Vir 1: UL FGG, 2025: Šraj in ostali: statistika podatkov 1961-2025 ).
