Številka: SM-BRSLTŠ114d\_S  
Datum: 16. 2. 2026

**ZADEVA: Strokovno mnenje za odstranitev objekta v skladu s 151.b členom Zakona o interventnih ukrepih za odpravo posledic poplav in zemeljskih plazov iz avgusta 2023 - objekt z naslovom Letuš 114d, 3327 Šmartno ob Paki**

# **Ogroženost od poplav in z njo povezane erozije v Letušu in Rečici ob Paki na območju sotočja Savinje in Pake**

## **Strokovno poročilo**

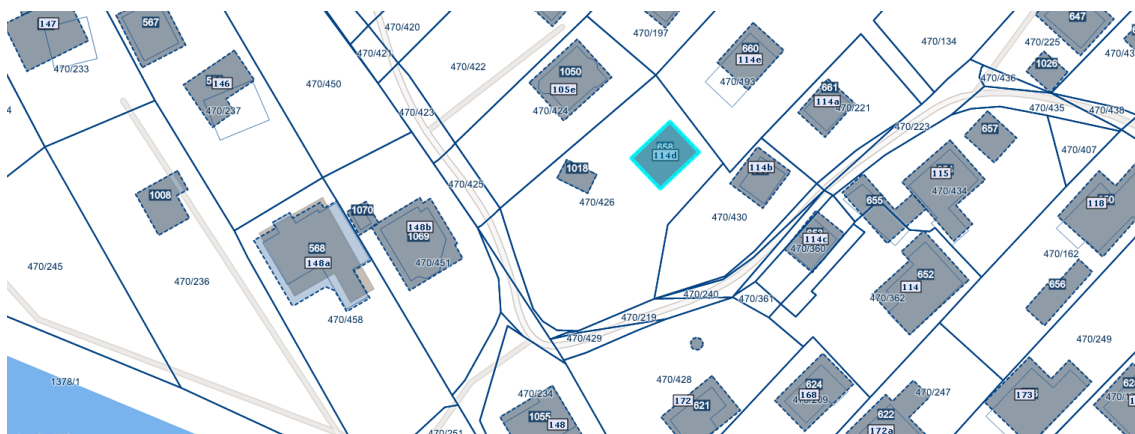
Zato predlagamo njegovo odstranitev.

Slika 1: SITUACIJA IN NAVEDBA OBJEKTOV, ki so skladno s STROKOVNIM MNENJEM predlagani za odstranitev (Vir: <https://www.geoprostor.net>)
