**ZADEVA: Strokovno mnenje za odstranitev objekta v skladu s 151.b členom Zakona o interventnih ukrepih za odpravo posledic poplav in zemeljskih plazov iz avgusta 2023 - objekt z naslovom Letuš 120, 3327 Šmartno ob Paki**

### STROKOVNO MNENJE

# **Ogroženost od poplav in z njo povezane erozije v Letušu in Rečici ob Paki na območju sotočja Savinje in Pake**

## **Strokovno poročilo**

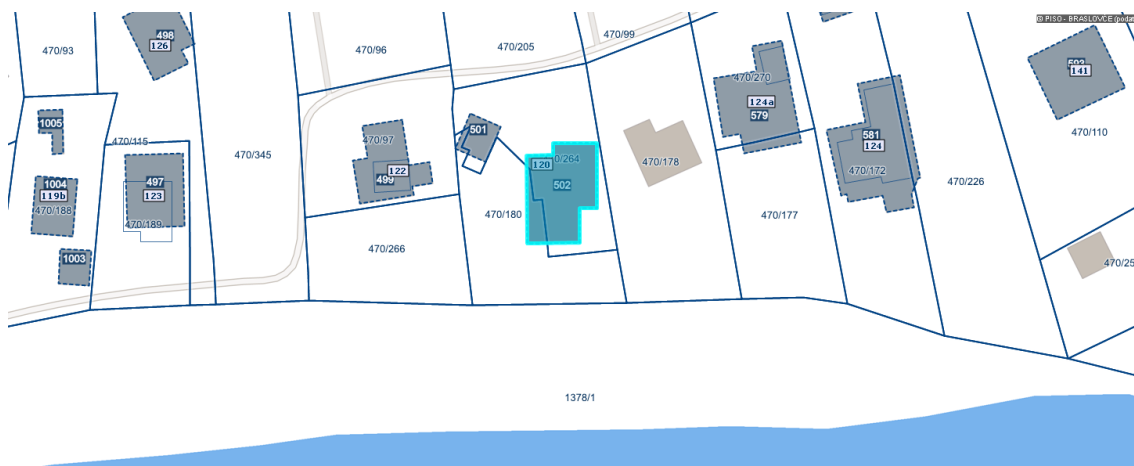
Slika 1: SITUACIJA IN NAVEDBA OBJEKTOV, ki so skladno s STROKOVNIM MNENJEM predlagani za odstranitev (Vir: <https://www.geoprostor.net>)

Zato predlagamo njegovo odstranitev.

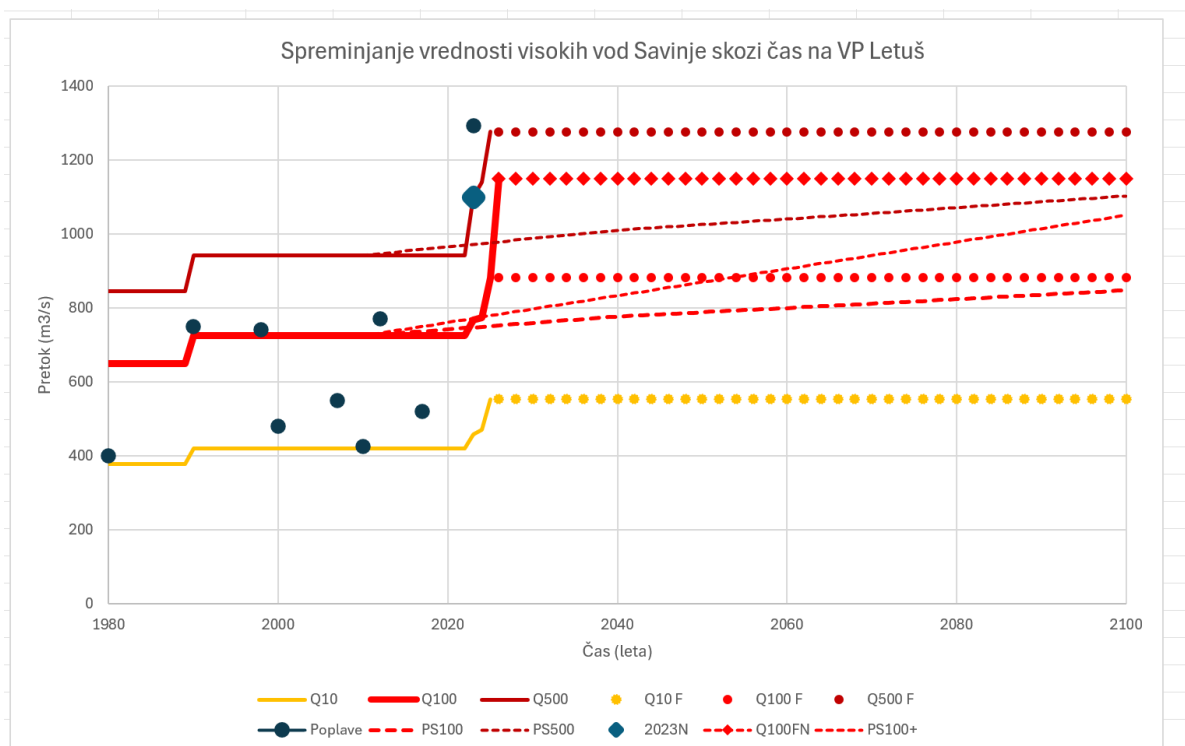
**Graf 1:** Na grafu je prikazano spreminjanje (povečanje) pretokov visokih vod po letu 1990. Z modrimi oznakami so prikazane vrednosti zabeleženih visokih vod. Črtkane linije predstavljajo predvideno dodatno povečanje pretokov zaradi podnebnih sprememb do konca stoletja.

Od leta 1993 do danes so se po izračunih FGG (Literatura 1) vrednosti pretoka Q100 povečale za 59%. Po podatkih cHHŠp Savinje (literatura 3) so se te vrednosti povečale za 22%. Pretoki Q500 so se povečali za 92%.

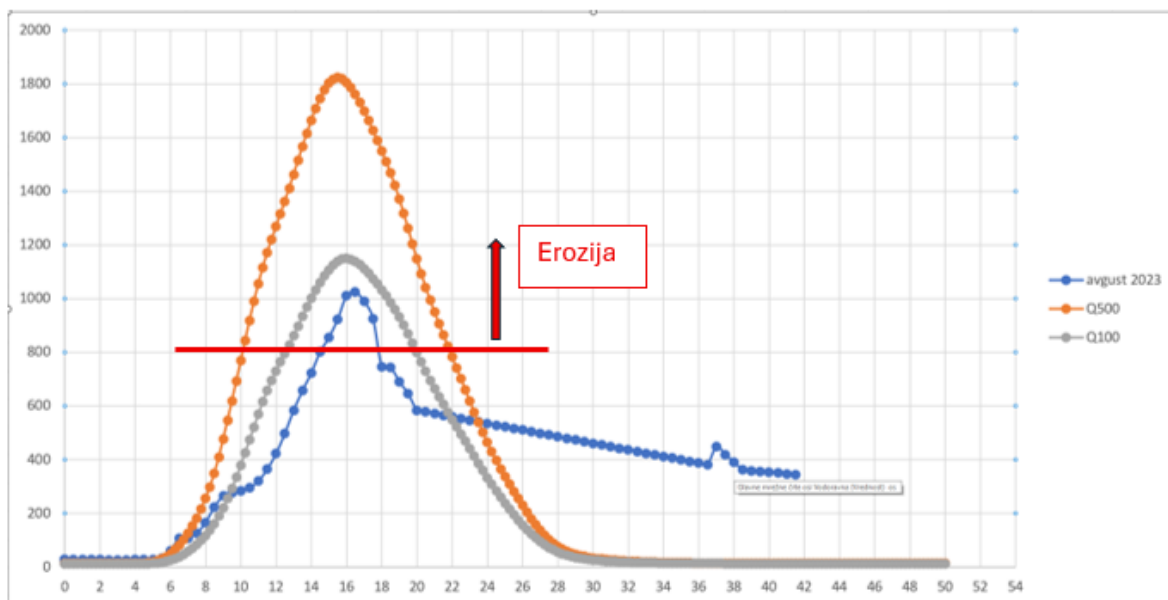
**Graf 2:** Visokovodni valovi Savinje na območju nad sotočjem s Pako. Modra linija predstavlja zabeleženi val na VP Letuš. Manjkajoči odčitki so zaradi poškodbe VP interpolirani. Siva in oranžna linija predstavljata trenutno veljavne hidrološke podatke (Vir 1: UL FGG, 2025; Šraj in ostali: statistika podatkov 1961-2025 )
