Številka: SM-BRSLTŠ146a\_S  
Datum: 16. 2. 2026

**ZADEVA: Strokovno mnenje za odstranitev objekta v skladu s 151.b členom Zakona o interventnih ukrepih za odpravo posledic poplav in zemeljskih plazov iz avgusta 2023 - objekt z naslovom Letuš 146a, 3327 Šmartno ob Paki**

# **Ogroženost od poplav in z njo povezane erozije v Letušu in Rečici ob Paki na območju sotočja Savinje in Pake**

## **Strokovno poročilo**

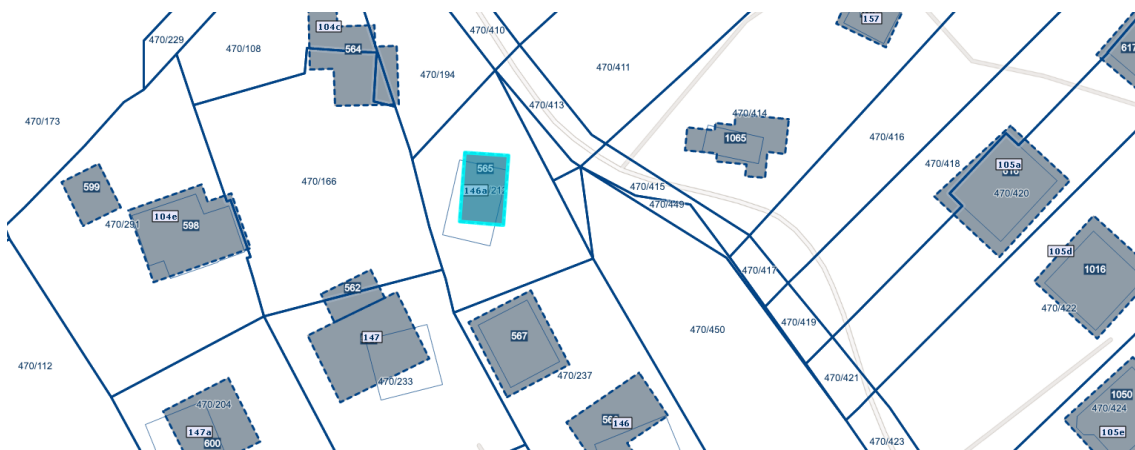
Slika 1: SITUACIJA IN NAVEDBA OBJEKTOV, ki so skladno s STROKOVNIM MNENJEM predlagani za odstranitev (Vir: <https://www.geoprostor.net>)

Zato predlagamo njegovo odstranitev.
