| naziv gradnje | SANACIJA ZEMLJINE IN ZUNANJE UREDITVE OBMOČJA IGRIŠČA SAVINJSKO NABREŽJE |

| vrsta dokumentacije | PZI (projektna dokumentacija za izvedbo gradnje) |

| številka projekta | 475-6/2019 |

| projektant (naziv družbe) | AZ inženiring d.o.o. |

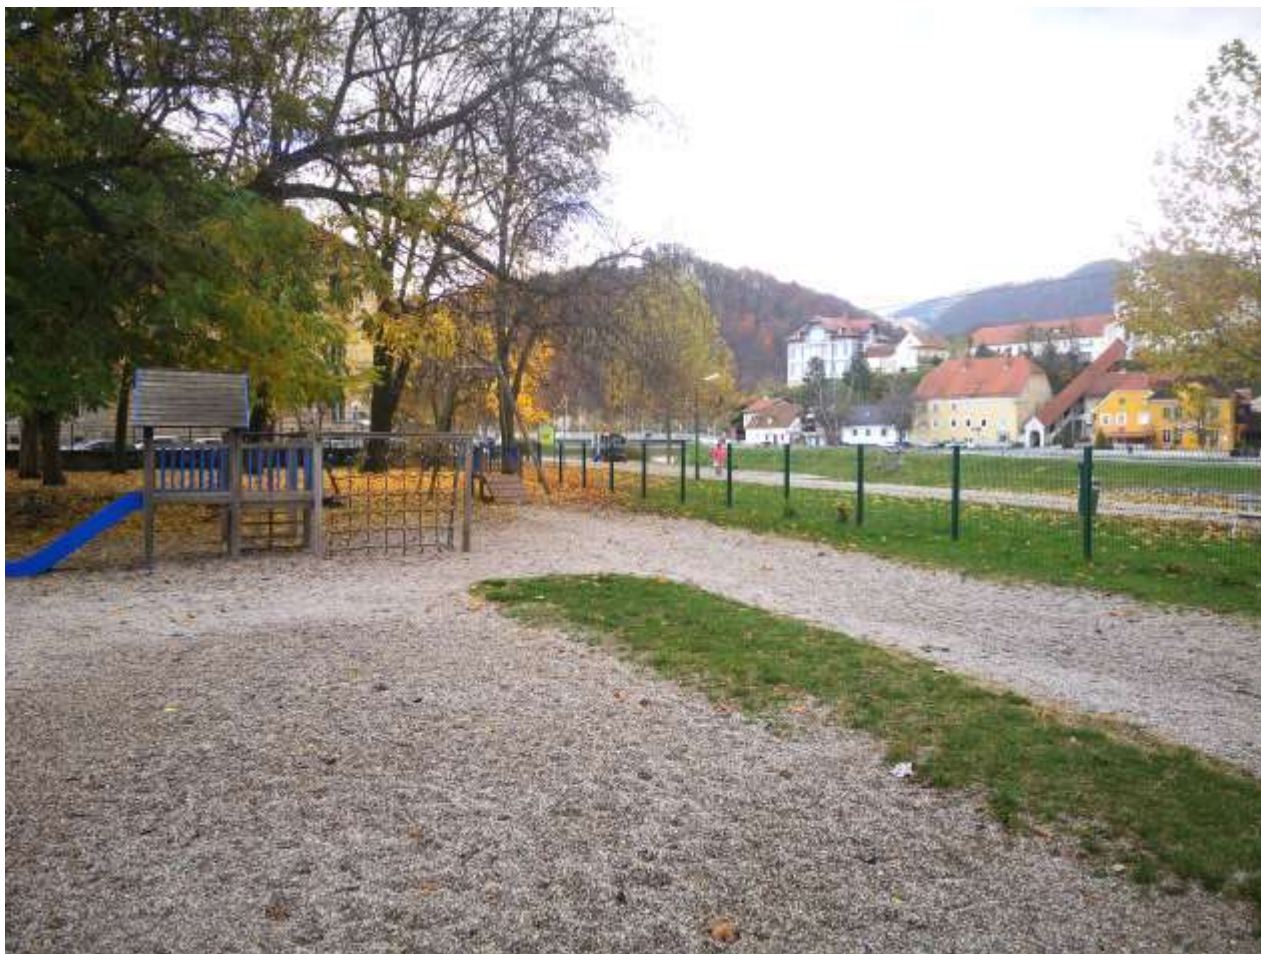
Lokacija igrišča je na Savinjskem nabrežju. Na območju igrišča se nahajajo obstoječe peščene površine, travnate površine, območja igral s podlago, prekrito z gumo, igrala na peščeni površini, točkovno temeljena igrala, peskovnik, kombinirana igrala in drevesa. Konfiguracija terena je razmeroma ravna, igrišče je obdano z ograjo.

Slika 2: obstoječe dvorišče (Foto: lasten arhiv)

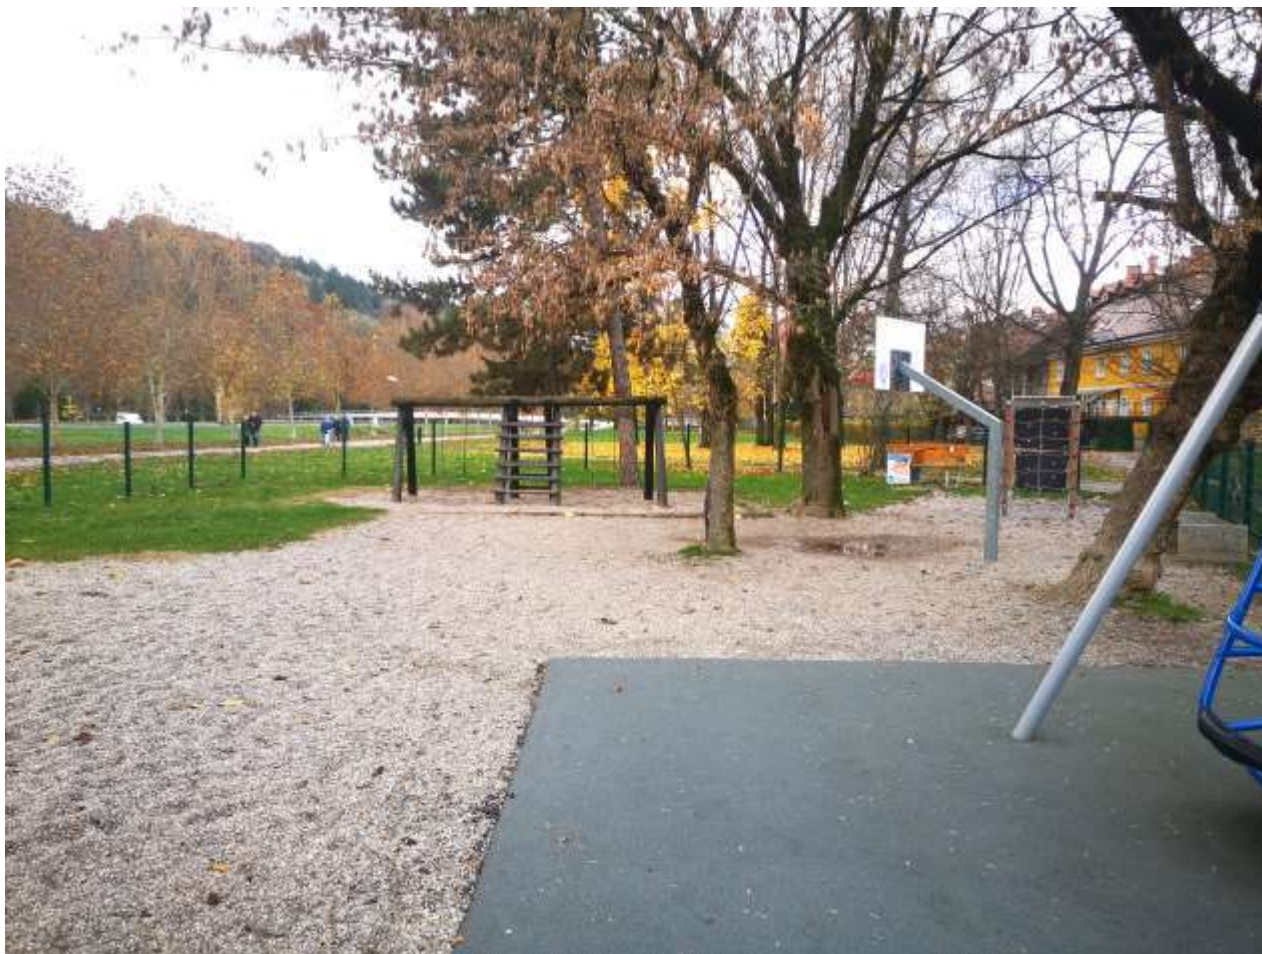
Slika 3: obstoječe dvorišče (Foto: lasten arhiv)

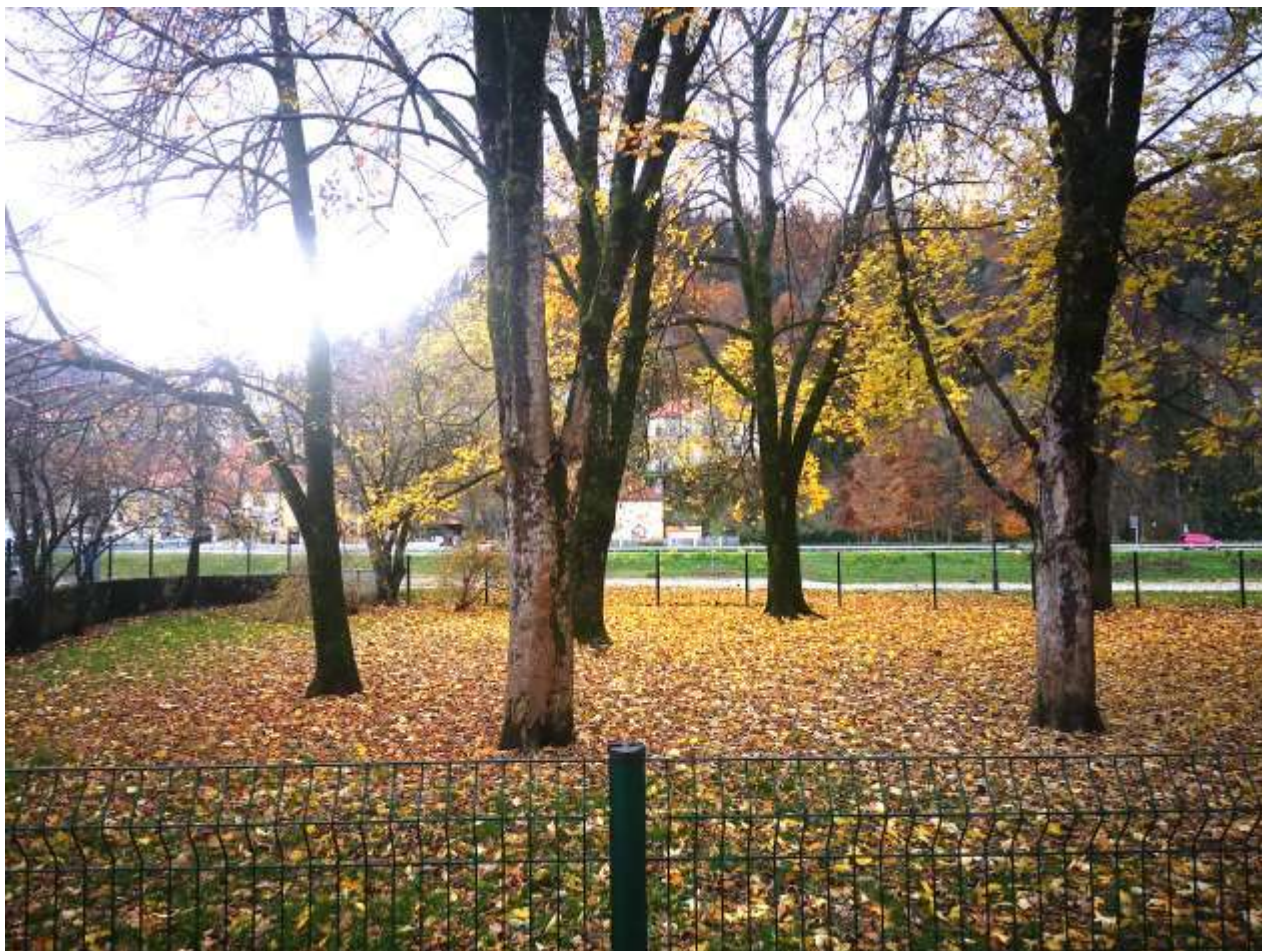
Slika 4: območje starejših dreves na vzhodu, ki po sanaciji ostane zunaj ograje igrišča (Foto: lasten arhiv)

Večja drevesa na vzhodnem delu se v celoti ohranijo in v skladu z arborističnim mnenjem ostanejo izven novega območja igrišča, tam se v tla ne bo posegalo, nova ograja območja igrišča bo postavljena tako, da ta drevesa ostanejo zunaj igrišča, kot prikazano v grafičnih prilogah.

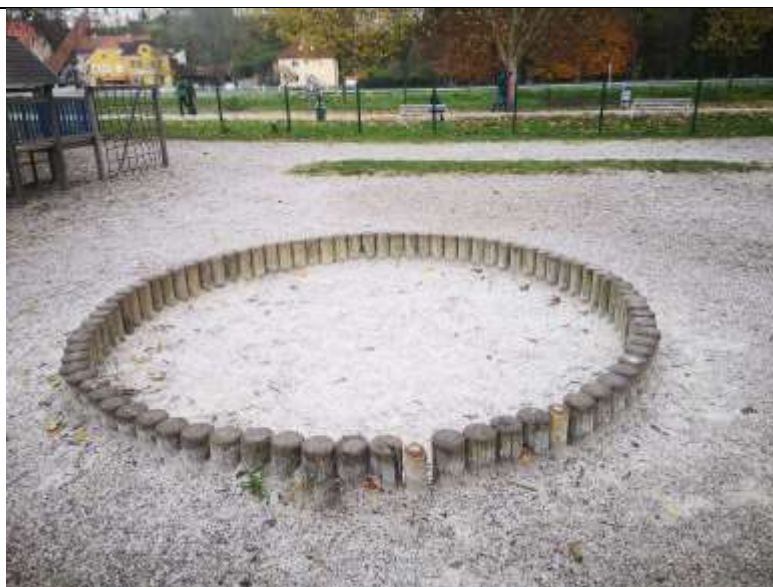
Točkovno temeljena igrala (2x igrali na vzmet in vrtiljak) se prestavijo na novo lokacijo – kjer se je odstranil peskovnik.

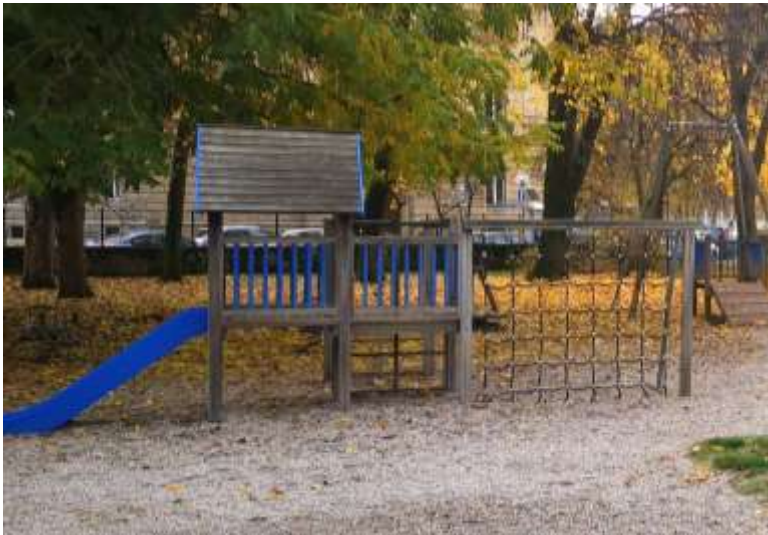
| Plezalo za malčke se demontira in ponovno montira | |

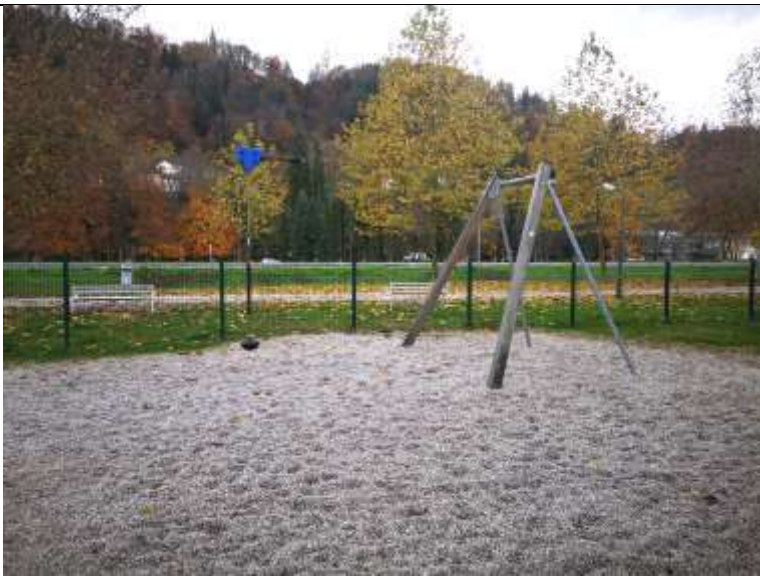
| SIDRO: "Zipline" igralo ostane na isti lokaciji. Okrog sidra in jeklenice se izkopi s strojno mehanizacijo vršijo previdno, da se ne poškoduje jeklenice. | |

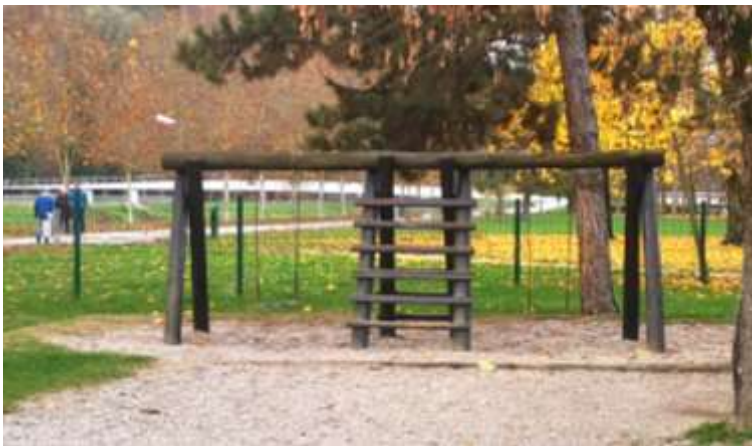
| Plezalo se demontira in ponovno montira na peščeno podlago ob ograji na jugozahodnem delu igrišča. | |

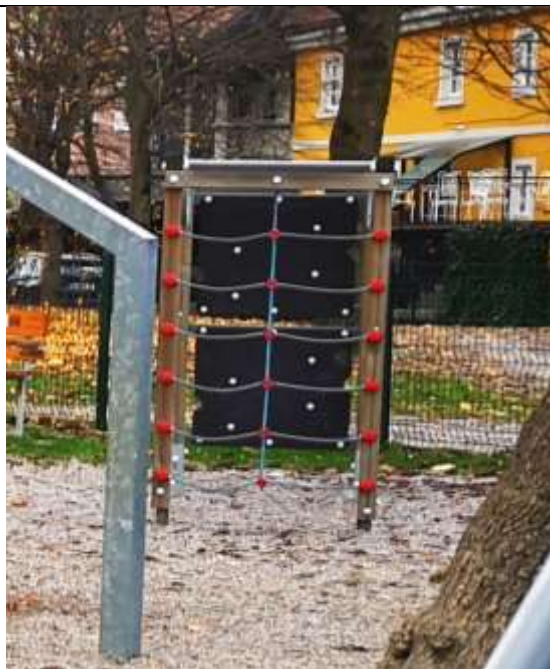
Plezalo za starejše otroke se prestavi na zahodni del igrišča in montira v površino iz vlite gume.

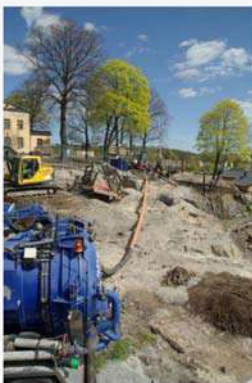
In most of the cases the soil was removed to a depth of 30 – 40 cm.

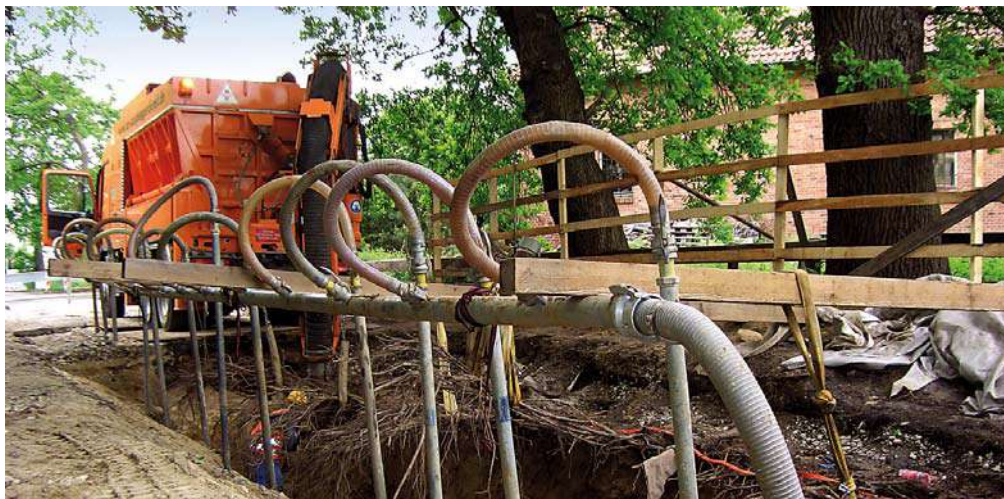
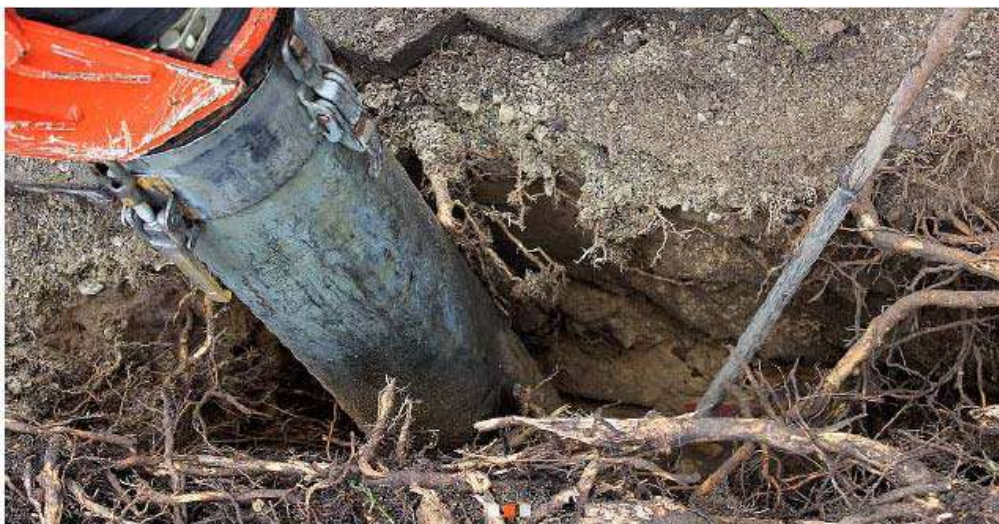
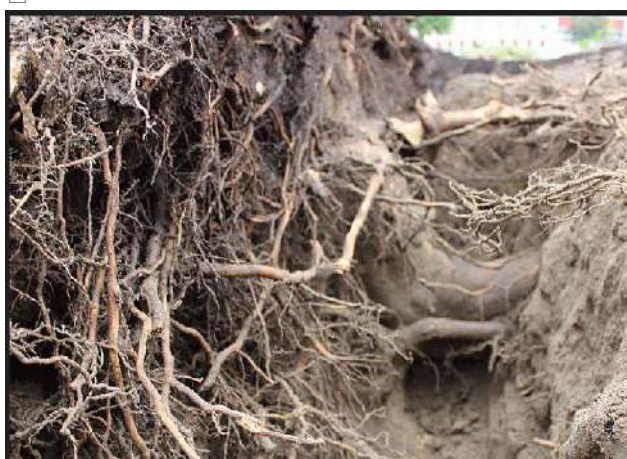
Tehnologija sesalnega bagra; prikaz vakuumskega izkopavanja talne podlage okoli dreves

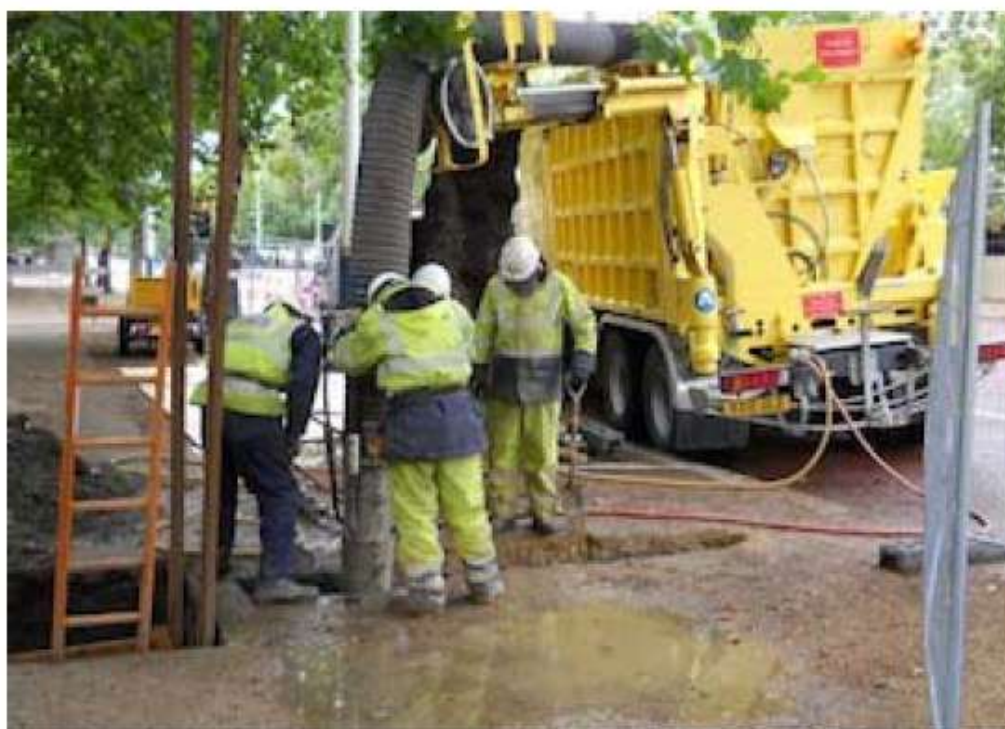
### **A safe & efficient non-destructive excavation method**

Vacuum or suction excavation is used as an alternative to manual or mechanical digging. A fan generates an air flow of 44,000 cubic metres per hour. The suction hose is moved three dimensionally via a hydraulically operated boom. An air lance is used to break up sub surface materials. All materials up to 250mm in diameter can be extracted in this way.

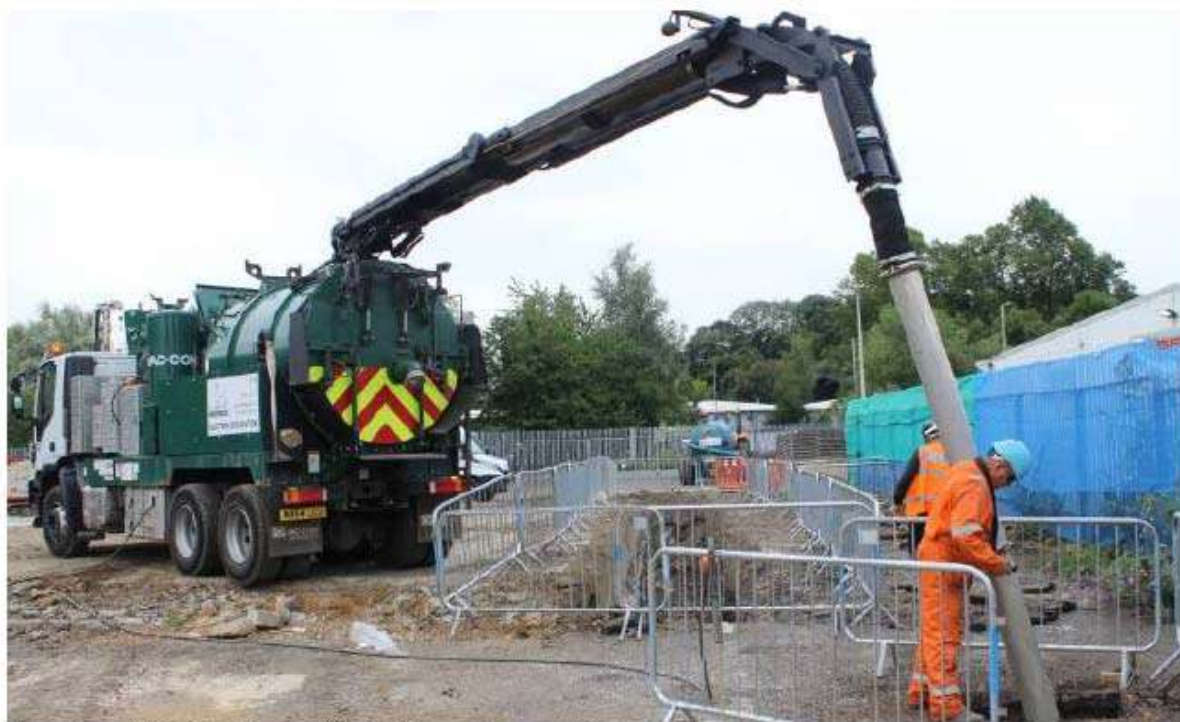
Vakumsko sesalni stroj (ang. Vacuum & Suction Excavator)
