## **POROČILO O DOLOČANJU RAVNI HRUPA V OKOLJU Z MERITVAMI ZA**

**DRUŽBE NA LOKACIJI SAVSKA LOKA 4, 4000 KRANJ**

**Evidenčna oznaka: 2121a-17/34959-20 PR**

Naslov naloge: Poročilo o določanju ravni hrupa v okolju z meritvami za Družbe na lokaciji Savska loka 4, 4000 Kranj

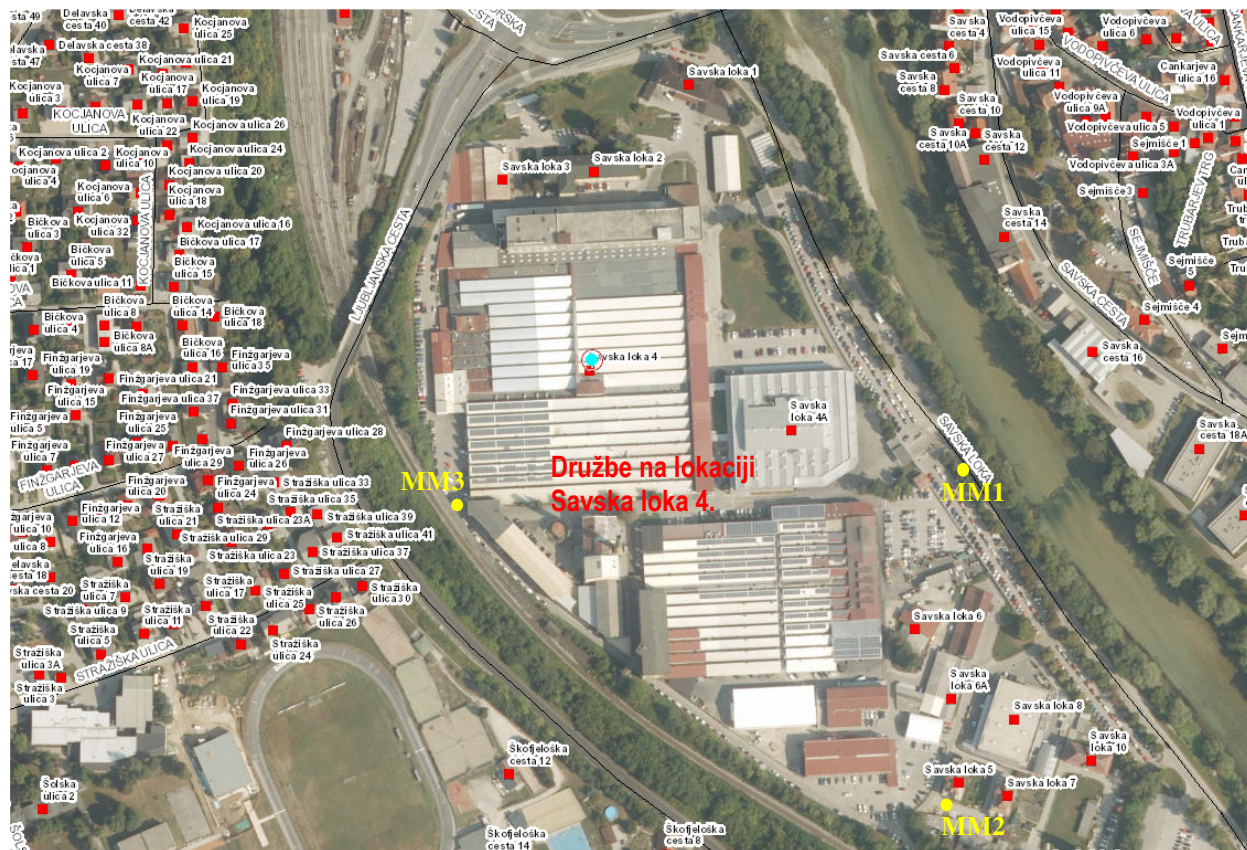
Prvo merilno mesto je izbrano ob vzhodni meji območja vira hrupa, in sicer pri tovornem vhodu v kompleks družbe, drugo merilno mesto južno od vira hrupa, in sicer ob južni fasadi večstanovanjske stavbe Savska loka 5, tretje merilno mesto pa na zahodni meji območja vira hrupa. Meritve na prvem in drugem merilnem mestu so bile opravljene na višini 5 m od tal, na tretjem merilnem mestu pa na višini 4 m od tal. Merilna mesta so izbrana skladno z obsegom akreditacije, tako da ni potrebno določati radija ukrivljenosti. Merilna mesta so predstavljena v tekstu, na karti (slika 1) in so dokumentirana s fotografijami (fotografije 1-3, posnete v času meritev). Koordinate merilnih mest so določene po DOF na Atlasu okolja.

Slika 1: Merilna mesta, na podlagi <http://gis.arso.gov.si/atlasokolja> (vpogled 02.12.2020)

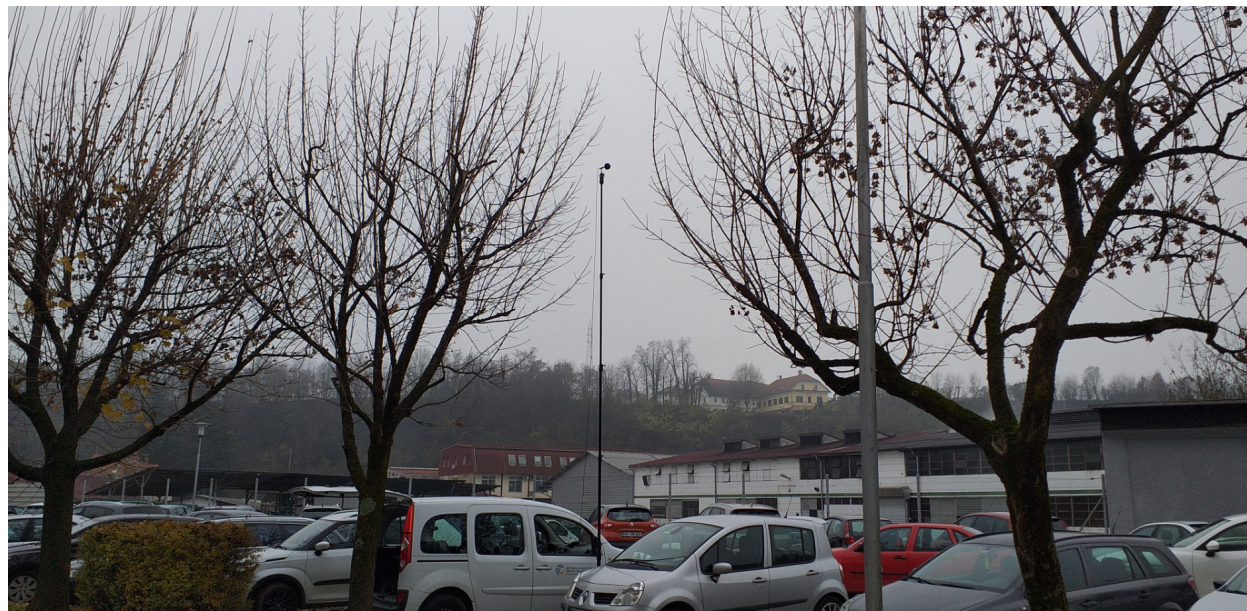
**Merilno mesto MM1** (GK koordinate Y=450496, X=121439) je ob vzhodni meji območja vira hrupa, ob robu ceste Savska loka, cca. 150 m od sredine območja vira hrupa oziroma 15 m od vzhodne meje območja vira hrupa. Pomembnejših ovir za širjenje hrupa iz vira hrupa ni.

Fotografija 1: Merilno mesto MM1 in parkirišče družbe

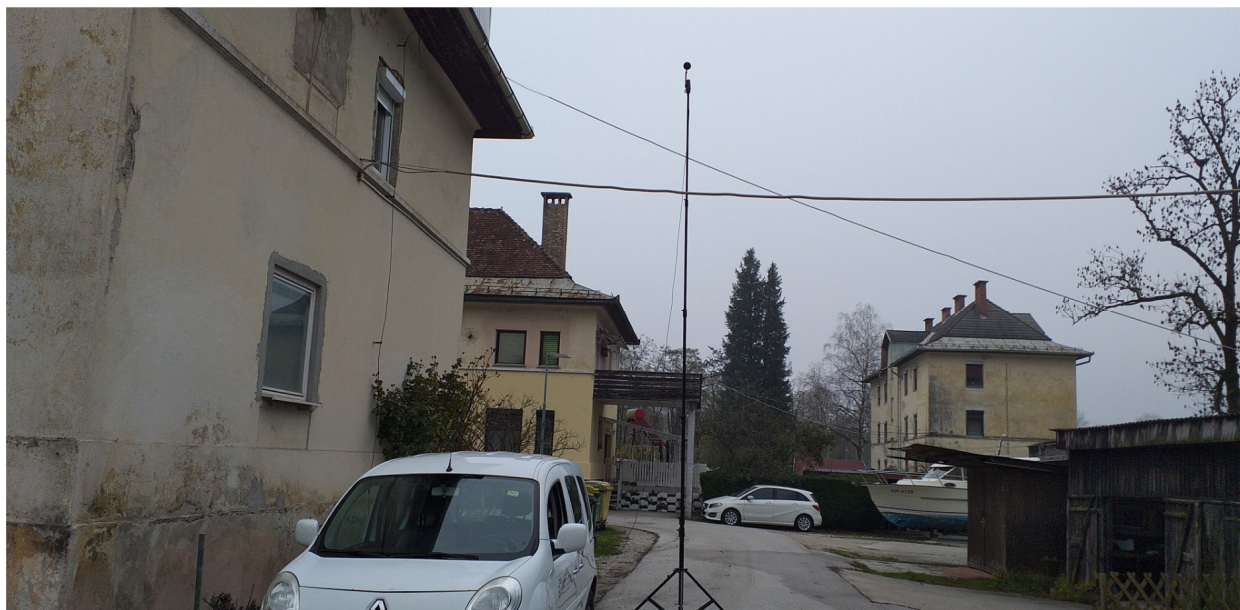
**Merilno mesto MM2** (GK koordinate Y=450493, X=121240) je pri večstanovanjski stavbi Savska loka 5, pri dovozu na dvorišče, 4 m južno od stavbe, 13 m od južne meje območja vira hrupa. Pomembnejših ovir za širjenje hrupa iz vira hrupa ni.

**Fotografija 2:** Merilno mesto MM2 in večstanovanjska stavba Savska loka 5

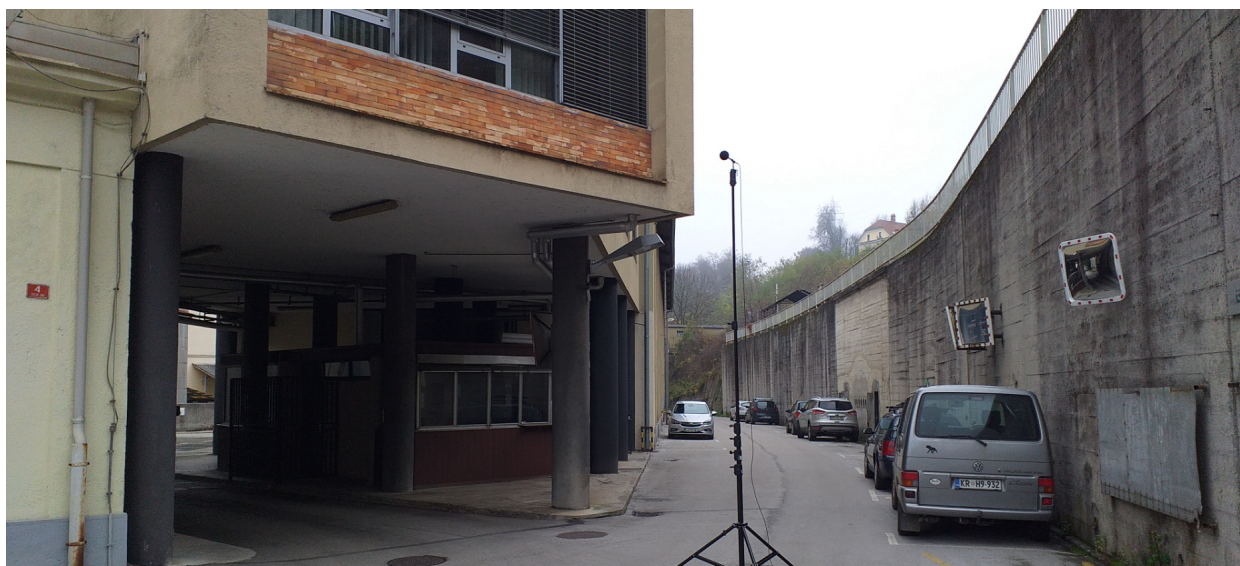
**Merilno mesto MM3** (GK koordinate Y=450200, X=121418) je na zahodni meji območja vira hrupa, 4 m vzhodno od betonske škarpe, 6 m od zahodne fasade objekta vira hrupa. Pomembnejših ovir za širjenje hrupa iz vira hrupa ni.

**Fotografija 3:** Merilno mesto MM3 in zahodna meja območja vira hrupa
