Datum: marec 2023  
Št. poročila: 06/23

## GEOMEHANSKO POROČILO Z OCENO EROZIJSKE OGROŽENOSTI ZA OBJEKT: DOGRADITEV JAVNE KANALIZACIJE SNOVIK

Naročnik: KOMUNALA PROJEKT d.o.o.  
Prušnikova 95  
1210 LJUBLJANA - ŠENTVID

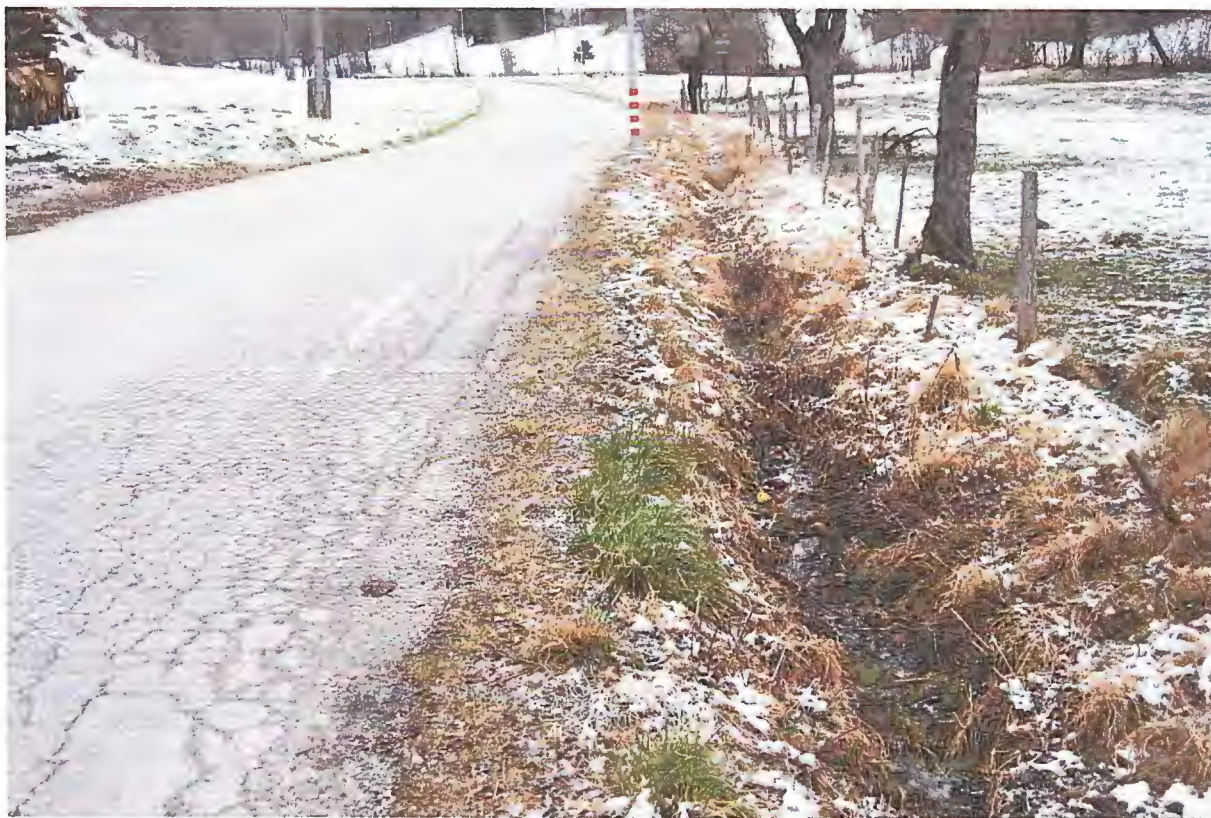
- trasa kanala S1 poteka v trasi ceste Potok – Snovik. Ob desnem robu ceste poteka odvodni jarek, globine od 60 do 80 cm, kateri odvaja površinske vode s ceste ter zbrane vode s travnikov v desnem boku doline Snoviščice, katere so speljane, preko cevne prepusta, v odvodni jarek (fotografija 1). Kanal se nadaljuje vzdolž desnega roba »stare« ceste do domačij Potok 5, od koder so zbrane vode dalje odvedene v BC40 cm,

Fotografija 1: Pogled na odvodni jarek ob desnem robu ceste

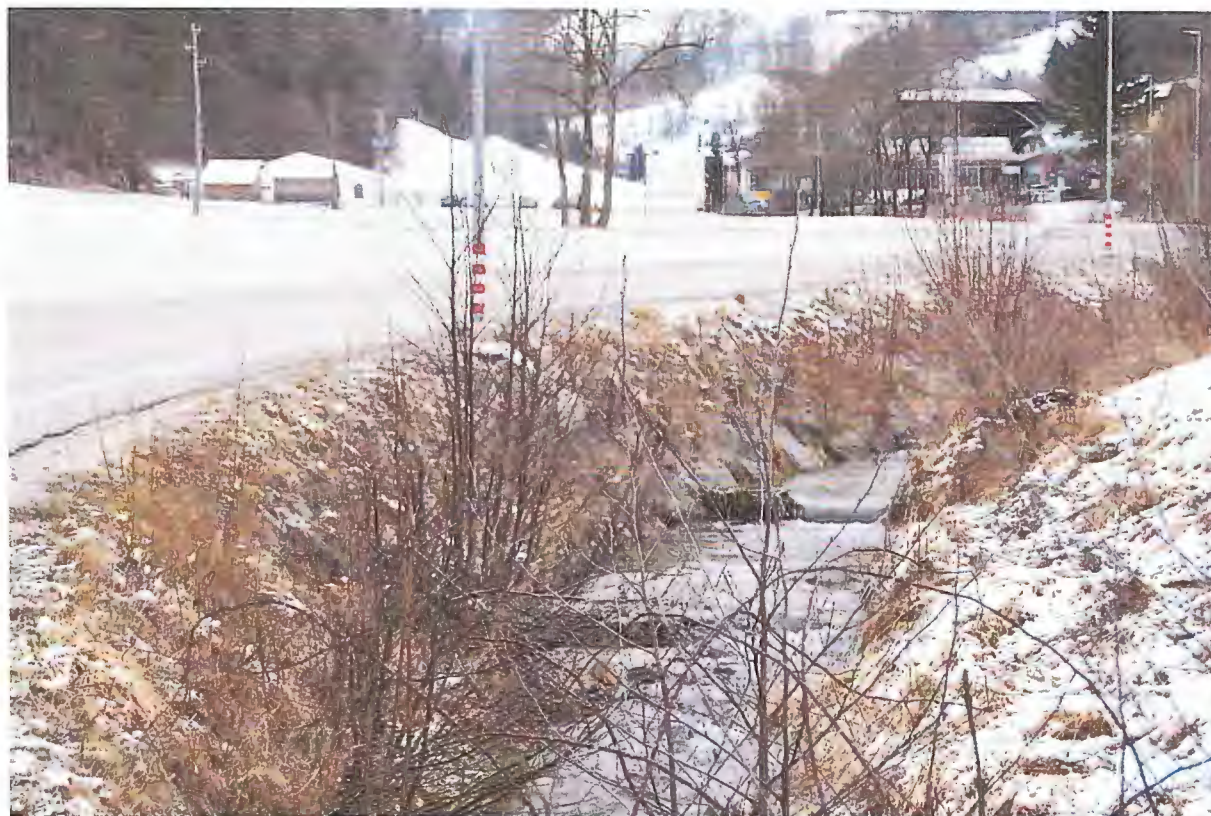
- od višine jaška S1-11 se trasa ceste oziroma kanala približa strugi Snoviščice. Niveleta struge Snoviščice je urejena s talnimi pragovi. Brežine potoka so v območju pragov stabilizirane z kamnitimi zložbami, na suho. Niveleta struge je cca 1,50 do 2,00 metra pod niveleto ceste ter cca 3,00 metra oddaljena od roba cestišča, katero poteka vzporedno s strugo (fotografija 2),

Fotografija 2: Pogled na stabilizirano niveleto struge Snoviščice in zavarovane desne brežine  
Geomehansko poročilo z oceno erozijske ogroženosti za objekt:  
Dograditev javne kanalizacije Snovik

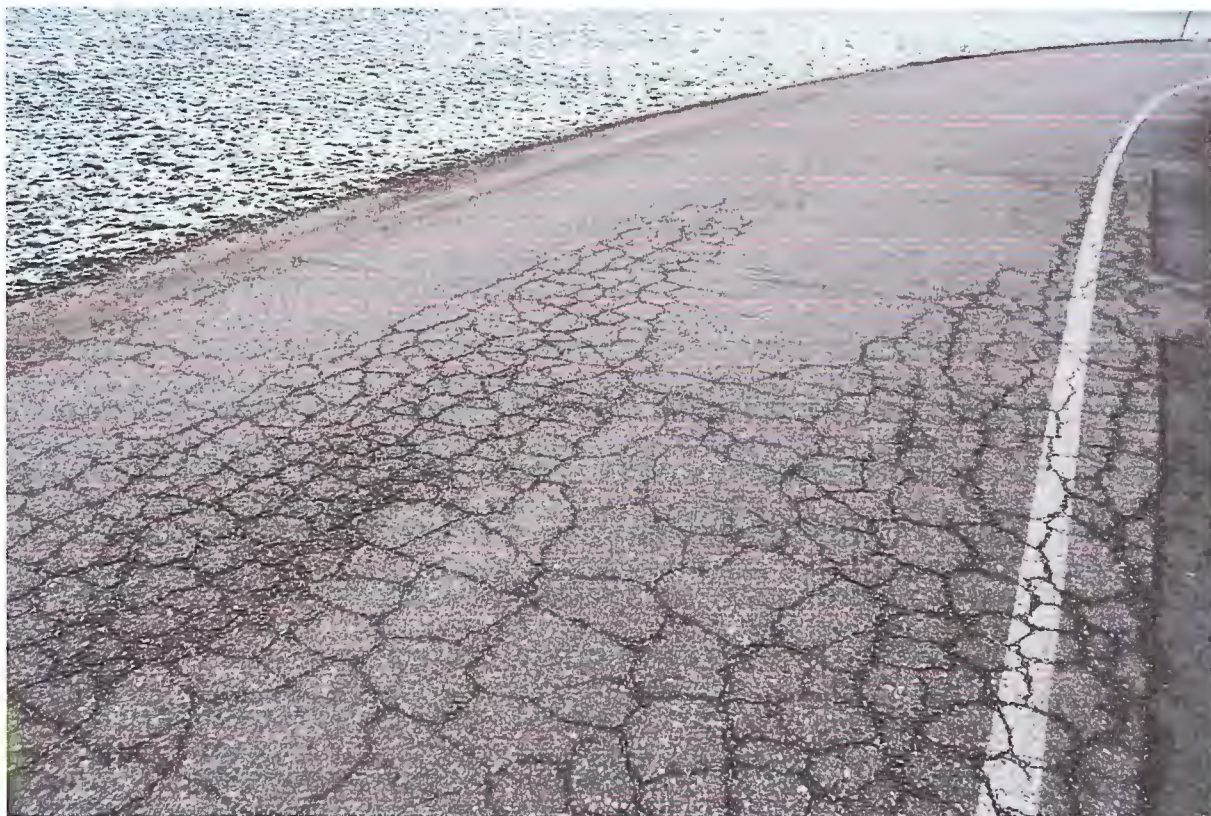
- aluvialni nanos Snoviščice predstavljajo delno zaobljeni grušči do drobni grušči z meljem,
- kanal S1 poteka pretežno po trasi ceste Potok – Snovik. Asfaltna zaključna plast je močno poškodovana – mrežaste razpoke – kar je posledica neustrezne sestave cestnega telesa (fotografija 3),

Cesta po kateri poteka pretežni del trase kanala S1 je v slabem stanju. Na asfaltnem zaključnem sloju opazimo mrežaste razpoke kar je posledica neustrezne sestave cestnega telesa,

Fotografija 3: Slabo stanje asfaltnega vozišča na trasi kanala S1

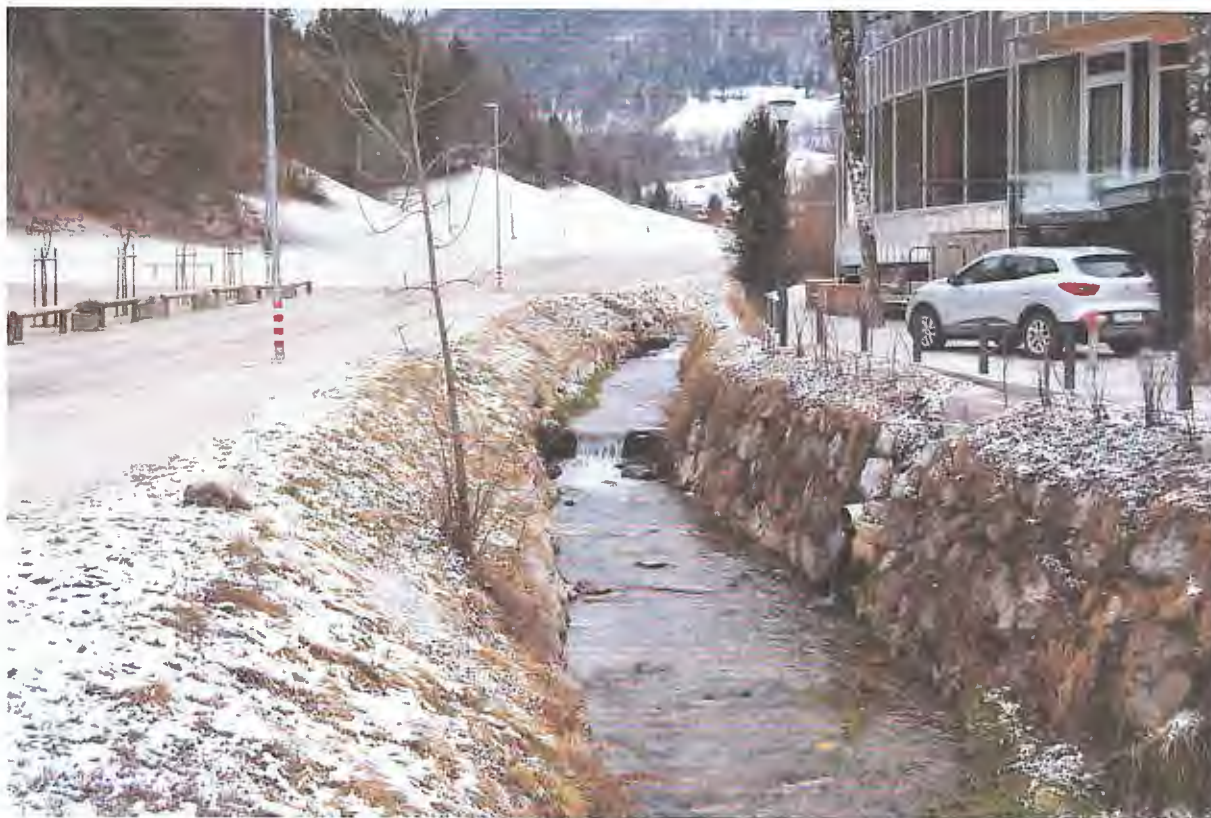
- v območju Term Snovik je Snoviščica urejena niveletno s talnimi pragovi ter situativno – obojestransko zaščita brežin z kamnitimi zidovi, na suho (fotografija 4),

Fotografija 4: Urejena struga Snoviščice v območju Term Snovik

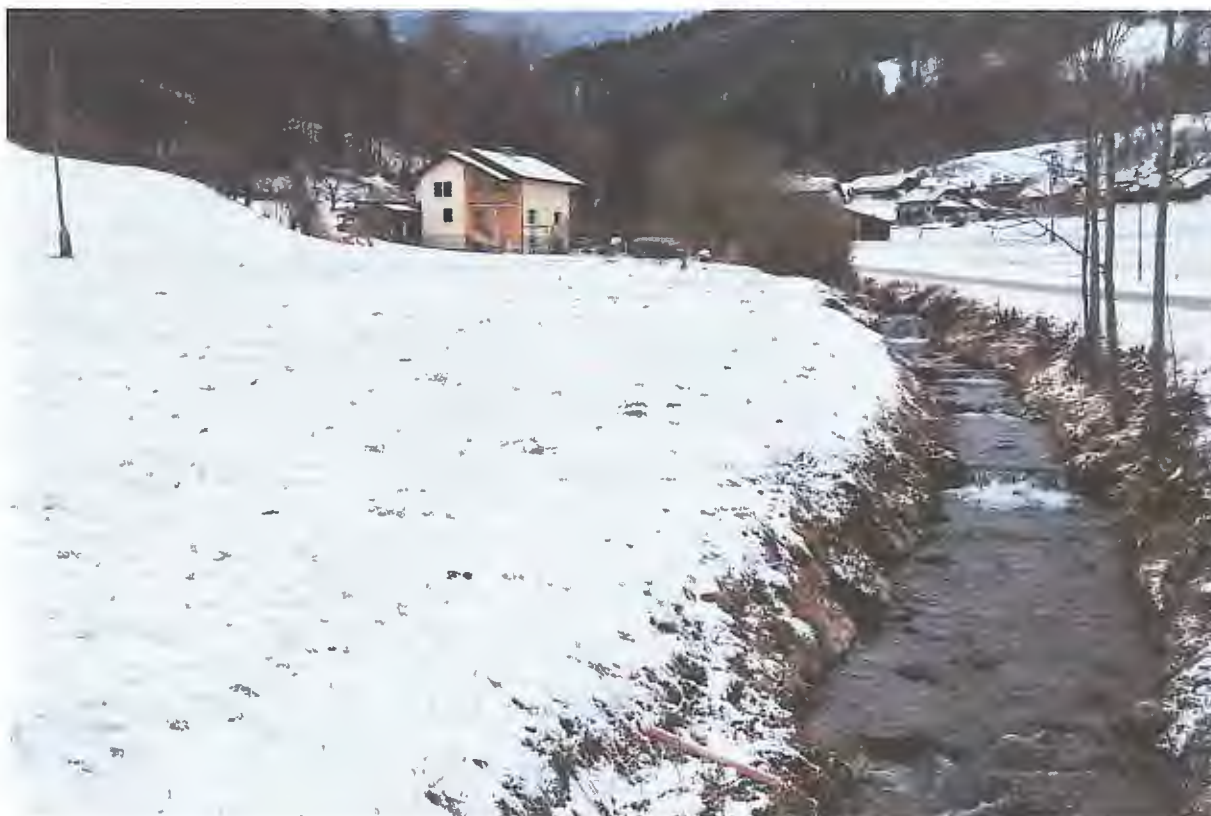
- trasa kanala S1 se nato nadaljuje po trasi ceste do mostička preko Snoviščice od koder se nadaljuje po travniku vzdolž desnega brega Snoviščice (fotografija 5). Struga je niveletno urejena z lesenimi talnimi pragovi; desna brežina pa je stabilizirana z kamnito zložbo,

Fotografija 5: Potek trase kanala S1 po desnem bregu Snoviščice – urejena struga potoka

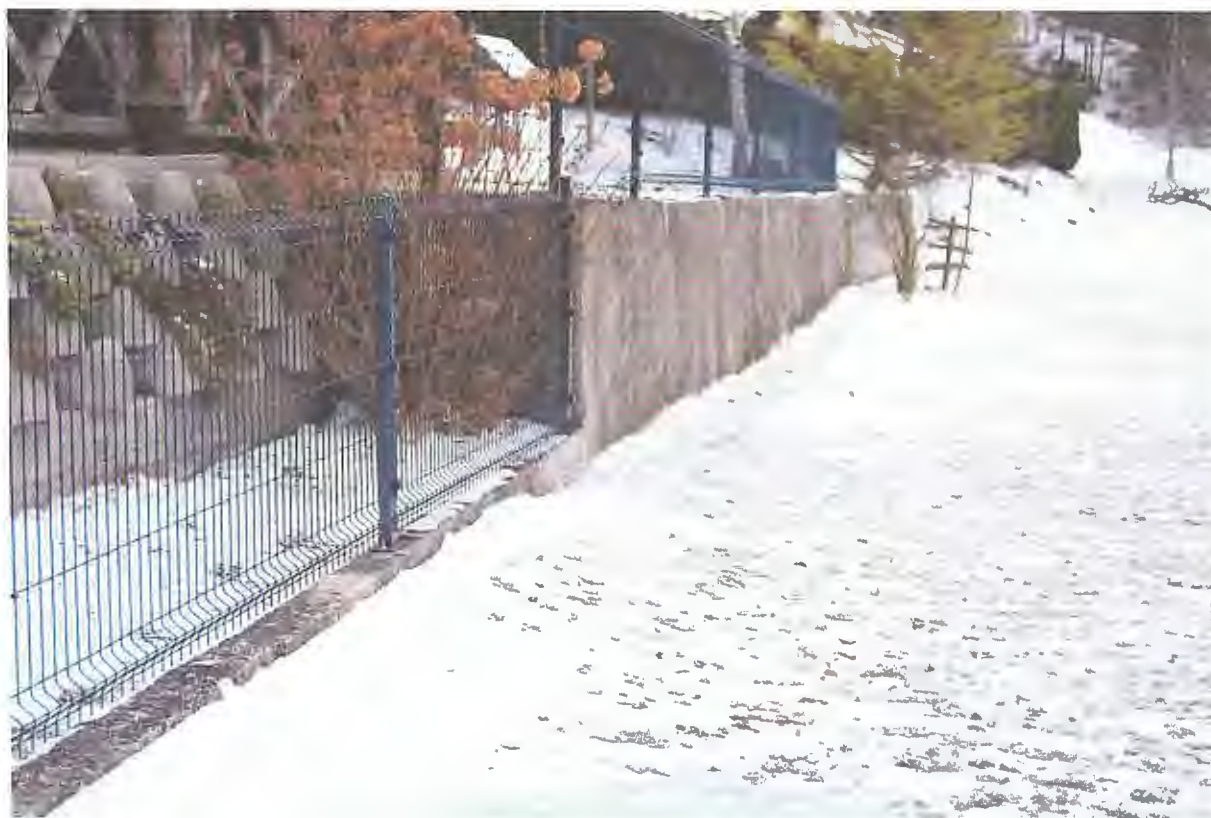
- kanal S3 poteka po travniku pod podporno konstrukcijo, katera podpira kozolec in vrt domačije Snovik 1A, do stanovanjskega objekta Snovik 4. Podporna konstrukcija je višine do cca 1,20 metra + temelji (fotografija 6). Ob izvedbi je potrebno izvesti detajlni pregled stanja zidu; izkop pa ustrezno zavarovati – predvideti razpiranje gradbene jame,

Fotografija 6: Pogled po trasi kanala S5 od kanala S1 pri jašku S1-48

Pred pričetkom gradbenih del je potrebno izvesti detajlni pregled obstoječih podpornih konstrukcij – na primer na odseku kanala S3 med priključkom na glavni kanal v jašku S1-48 ter jaškom S3-1, kjer le-ta poteka v vznožju podporne konstrukcije pod dvoriščem in pomožnim objektom domačije Snovik 1A
