Zadeva: Pojasnila k pozivu k dopolnitvi vloge, št. 35432-10/2024-2570-3,
Ljutomerčan d.o.o

Ipsum: na območju naprave je bilo v zadnjih letih, glede na izdano OVD, v letu 2009 izvedenih več sprememb. Prvotni OVD je izdan za intenzivno rejo prašičev pitancev (težjih od 30 kg) s proizvodno zmogljivostjo 9.500 mest – Farmo Cven, na lokaciji Cven

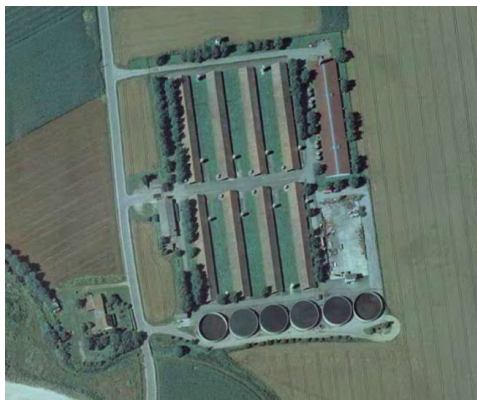
Situacija iz leta 2009

Na spodnji sliki je prikazana situacija hlevov iz leta 2009, ko je bil izdan prvotni OVD,

IPSUM: Prilagam dopis upravljalca glede kronološkega pregleda sprememb objektov in živali na območju farne Cven. V vseh obrazcih je napisano dejansko stanje naprave na terenu po vseh izvedenih spremembah. Prav tako so ustrezno označene naprave, ter vse tehnološke enote in z njimi neposredno povezane tehnološke enote. Vsi opisi so povezani in v vseh se sklicujemo na tehnološke enote. V prejšnjem OVD so bili takrat obstoječi hlevi označeni s številkami. Od hlevov, ki so bili navedeni v prejšnjem OVD je ostal samo hlev na SV strani, št. 5, ki je tudi sedaj tako poimenovan Hlev 5 in skrajno na SV strani (malo večji od ostalih) je Hlev – nova vzreja, kjer so noter vedno samo tekači.

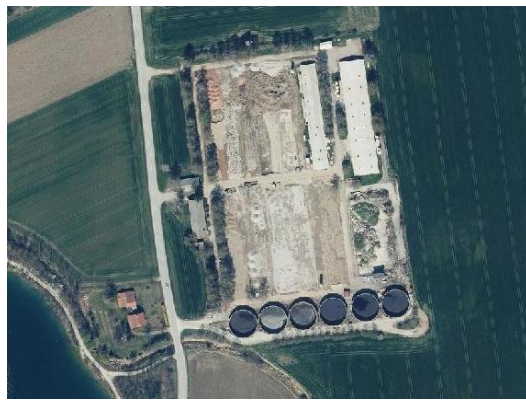
Situacija iz leta 2022

na desni sliki pa situacija iz leta 2022, ko nov hlev za plemenske svinje (hlev v dveh delih A1, A2) še ni bil zgrajen, sta pa na sliki objekta B1 – hlev za tekače (Hlev – nova vzreja, N3) in B2 – hlev za prašiče pitance (hlev 5, N4).
