NACIONALNI LABORATORIJ ZA
ZDRAVJE, OKOLJE IN HRANO

**OCENA OBREMENJENOSTI OKOLJA S HRUPOM ZA LTH CASTINGS
D.O.O., VINCARJE 2, 4220 ŠKOFJA LOKA**

Evidenčna oznaka: 2920-26/116542-26

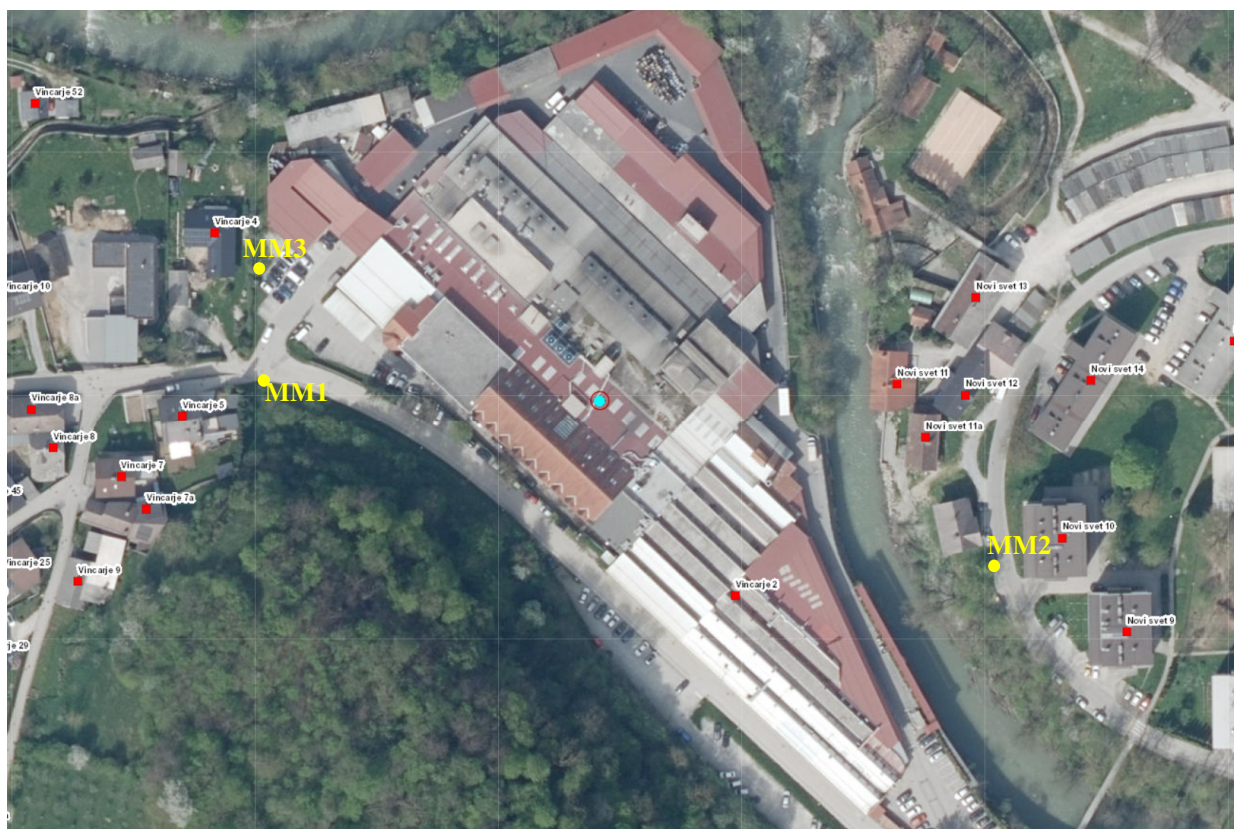
Slika 2: Ožje okolje in merilna mesta hrupa (vir: Atlas okolja /2/, vpogled 13.03.2026)

Umeščenost vira hrupa v širše in ožje okolje je predstavljena na slikah 1 in 2. Na sliki 2 je predstavljena še lokacija merilnih mest, kjer smo ocenjevali obremenjenost okolja s hrupom iz vira hrupa LTH Castings d.o.o., Vincarje 2, 4220 Škofja Loka.

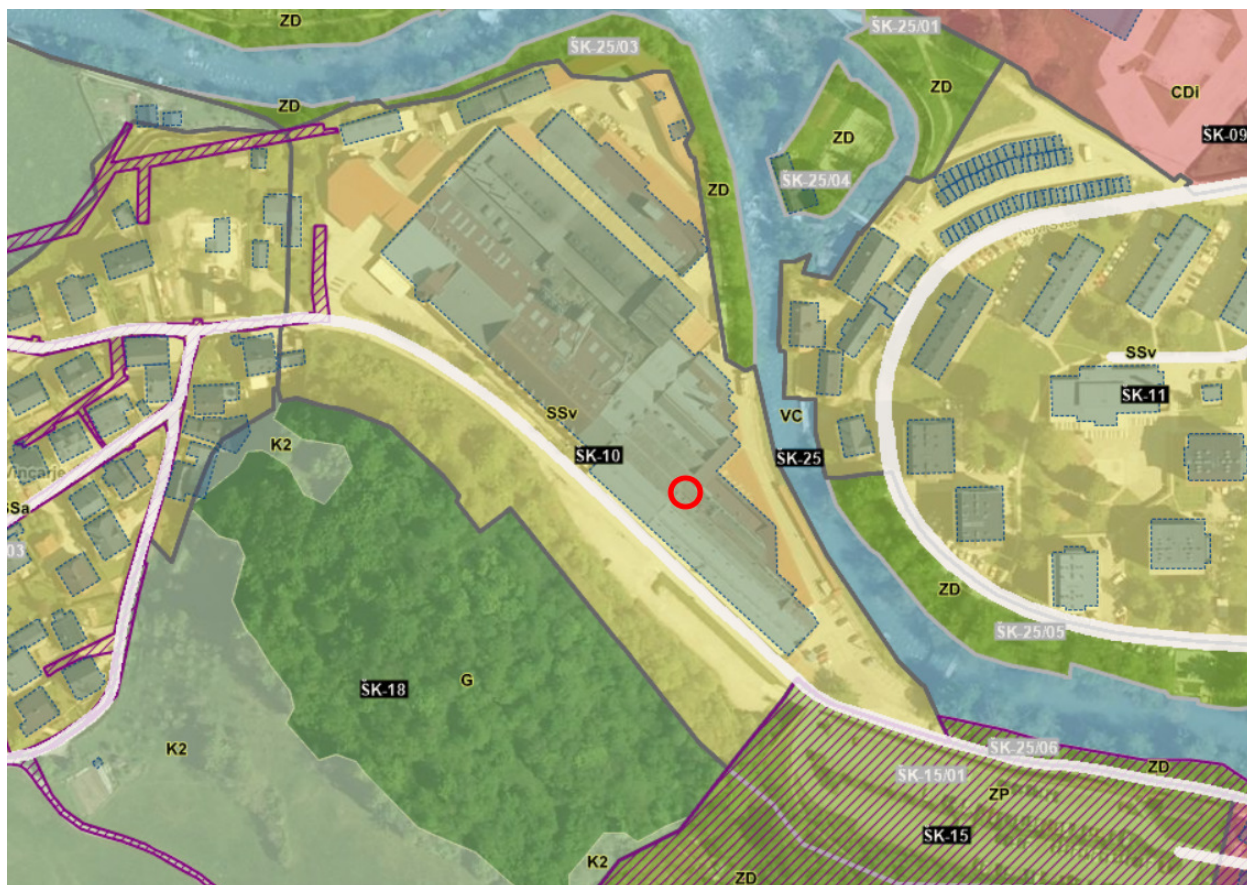
Slika 3: Namenska raba prostora (vir: Spletni portal Prostorski informacijski sistem MOP /3/, 06.02.2024)

Skladno z namensko rabo, OVD, obstoječo obremenjenostjo s hrupom in določili uredbe o mejnih vrednostih kazalcev hrupa v okolju, območje LTH Castings d.o.o., Vincarje 2, 4220 Škofja Loka in območje stavb z varovanimi prostori: stanovanjske stavbe na naslovu Vincarje 5, Novi svet 10 in Vincarje 4 razvrščamo v III. območje varstva pred hrupom.

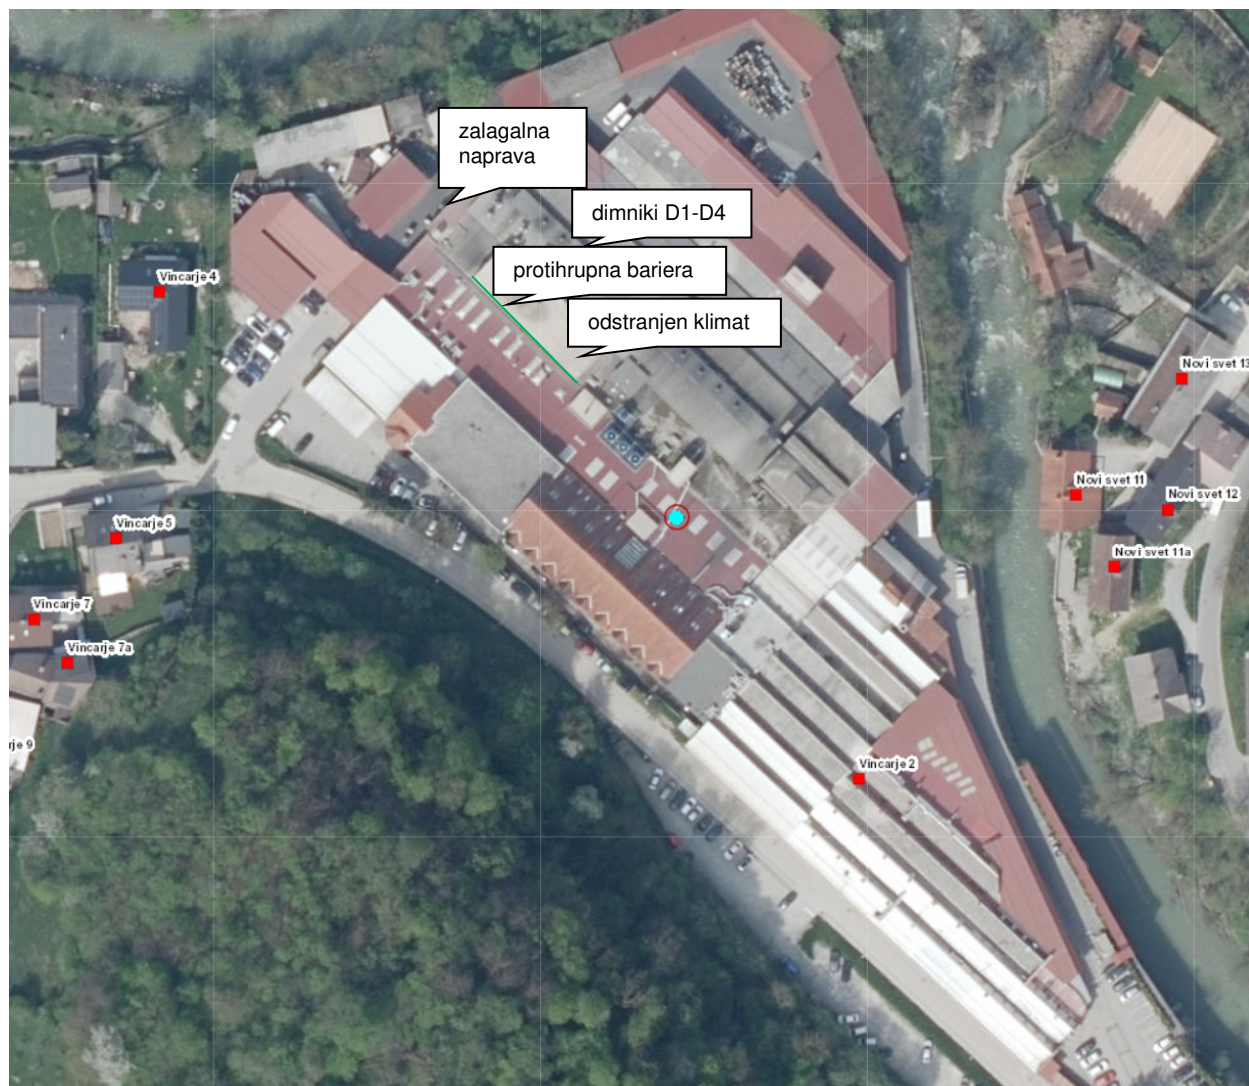
Slika 4: Lokacije izvedenih sanacijskih ukrepov

- Del strehe ob livarni, ki je bila že dotrajana so sanirali. Sanacija je bila izvedena tako, da je bila potem kot protihrupna bariera (zaščita), ki je zmanjšala prenos hrupa iz izpustov talilnih peči na mesti ocenjevanja MO1 in MO3.
- Na strehi je bil odstranjen dotrajan klimat.
- Vgradili so avtomatski zalogovnik aluminijastih blokov.

Pred zadnjimi meritvami hrupa (15.1.2024) so izvedli montažo dušilcev zvoka na izpuste iz talilnih peči AS103 (Z1), AS102 (Z2), AS201 (Z3), AB101 (Z34) in AS104 (Z35).

Na sliki 4 je prikazana lokacija izvedenih sanacijskih ukrepov, ki so vplivali na MO1 in MO3.

Na koncu je potrebno omeniti, da je montaža dušilcev zvoka na izpuste vseh 5 talilnih peči imela pozitiven učinek na zmanjšanje hrupa na mesti ocenjevanja MO1 in MO3, kot tudi že pred

tem sanacija strehe, odstranjen dotrajan klimat in vgradnja avtomatskega zalogovnika aluminijastih blokov. Na mesto ocenjevanja MO2 pa sanacijski ukrepi nimajo posebnega vpliva.

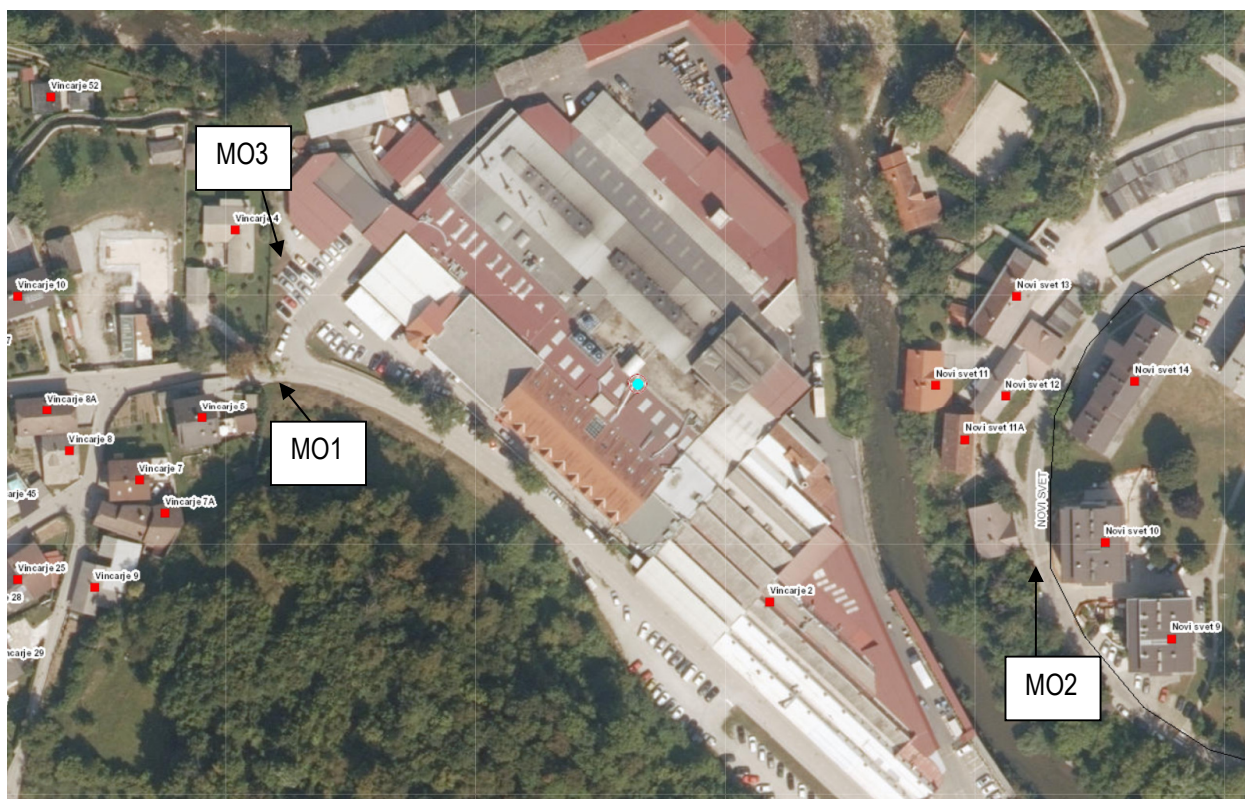
Slika 5: Mesta ocenjevanja 1, 2 in 3, merilo 1:1000

Območja ocenjevanja vira hrupa so tudi mesta ocenjevanja hrupa, ki so 15 m od vzhodne fasade stanovanjske stavbe Vincarje 5 (MO1), 9 m od zahodne fasade večstanovanjske stavbe Novi svet 10 in 7 m od južne fasade stanovanjske stavbe v gradnji (MO2) ter 8 m od vzhodne fasade stanovanjske stavbe Vincarje 4 (MO3). V tabeli 2 so predstavljena mesta ocenjevanja hrupa, z navedeno oznako mesta ocenjevanja, naslova stavbe, orientacijo izpostavljene fasade

in koordinate mesta ocenjevanja določene po D96/TM na Atlasu okolja. Mesta ocenjevanja so vrisana tudi na sliki 5.

Oznaka	Naslov	Fasada	D96/TM koordinate E (m)	D96/TM koordinate N (m)
MO1	Vincarje 5, 4220 Škofja Loka	Vzhodna	445903	114473
MO2	Novi svet 10 / novogradnja, 4220 Škofja Loka	Zahodna / Južna	446108	114422
MO3	Vincarje 4, 4220 Škofja Loka	Vzhodna	445905	114507
