POROČILO O DOLOČANJU RAVNI HRUPA V OKOLJU Z MERITVAMI ZA

LTH Castings d.o.o., Vincarje 2, 4220 Škofja Loka

Evidenčna oznaka: 2920-24/110844-24 PR

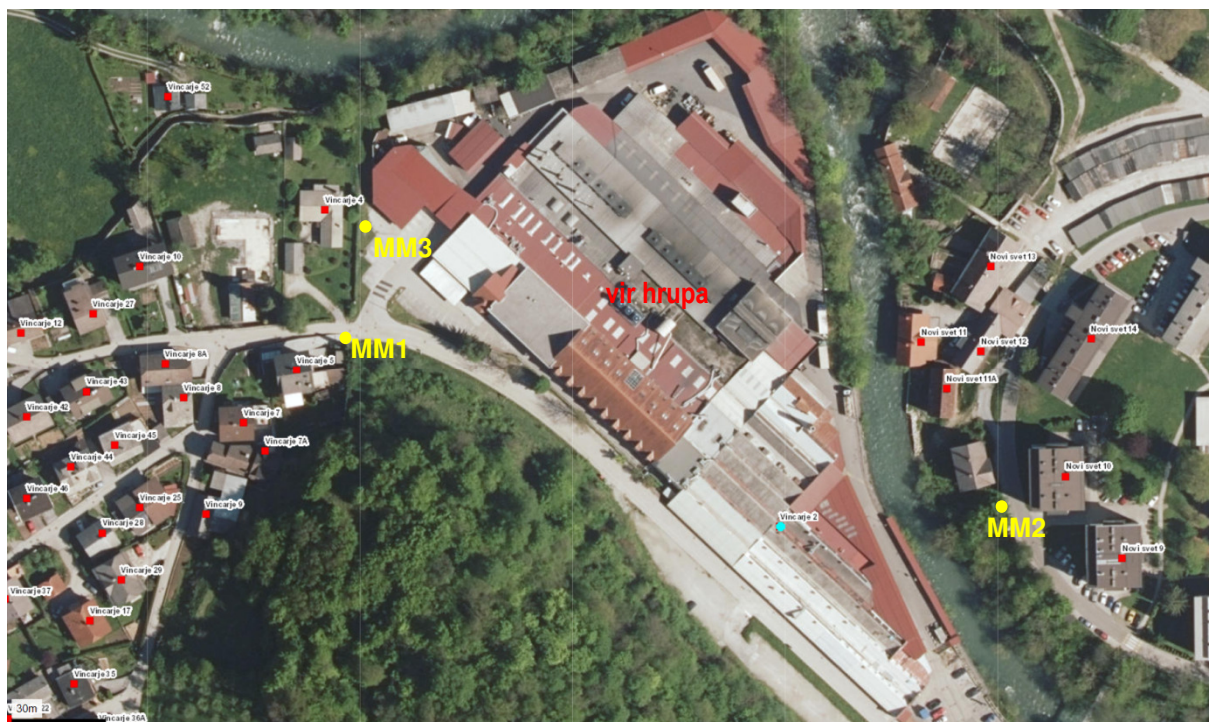
Slika 1: Merilna mesta MM1, MM2 in MM3 na podlagi <http://gis.arso.gov.si/atlasokolja> (vpogled 29.1.2024)

Določili smo 3 merilna mesta, prvo in tretje merilno mesto sta izbrana na zahodni strani vira hrupa, drugo merilno mesto pa vzhodno od vira hrupa. Vse meritve na merilnih mestih MM1 in MM3 so bile opravljene na višini 5 m od tal, meritve na merilnem mestu MM2 pa so bile opravljene na višini 7 m od tal. Merilna mesta so izbrana skladno z obsegom akreditacije, tako da ni potrebno določati radija ukrivljenosti. Merilna mesta so predstavljena v tekstu, na karti (slika 1) in so dokumentirana s fotografijami (fotografije 1-3, posnete v času meritev). Koordinate merilnih mest in oddaljenosti so določene po koordinatah D96/TM.

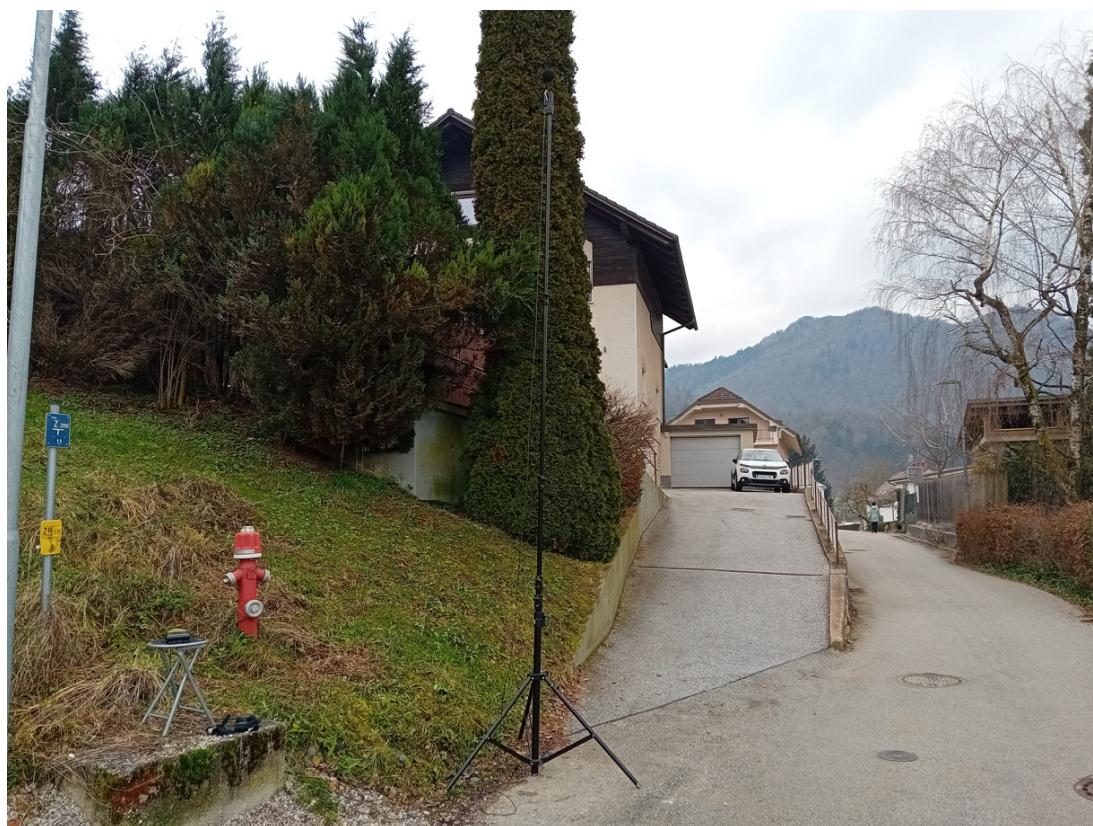
Fotografija 1: Merilno mesto MM1 in v ozadju stanovanjska stavba Vincarje 5

Merilno mesto MM1 (D96/TM E= 445903, N= 114473) je ob dovozu do stanovanjske stavbe Vincarje 5, 35 m od najbližjega objekta vira hrupa, 15 m od vzhodne fasade stanovanjske stavbe Vincarje 5. Pomembnejših ovir za širjenje hrupa iz vira hrupa ni.

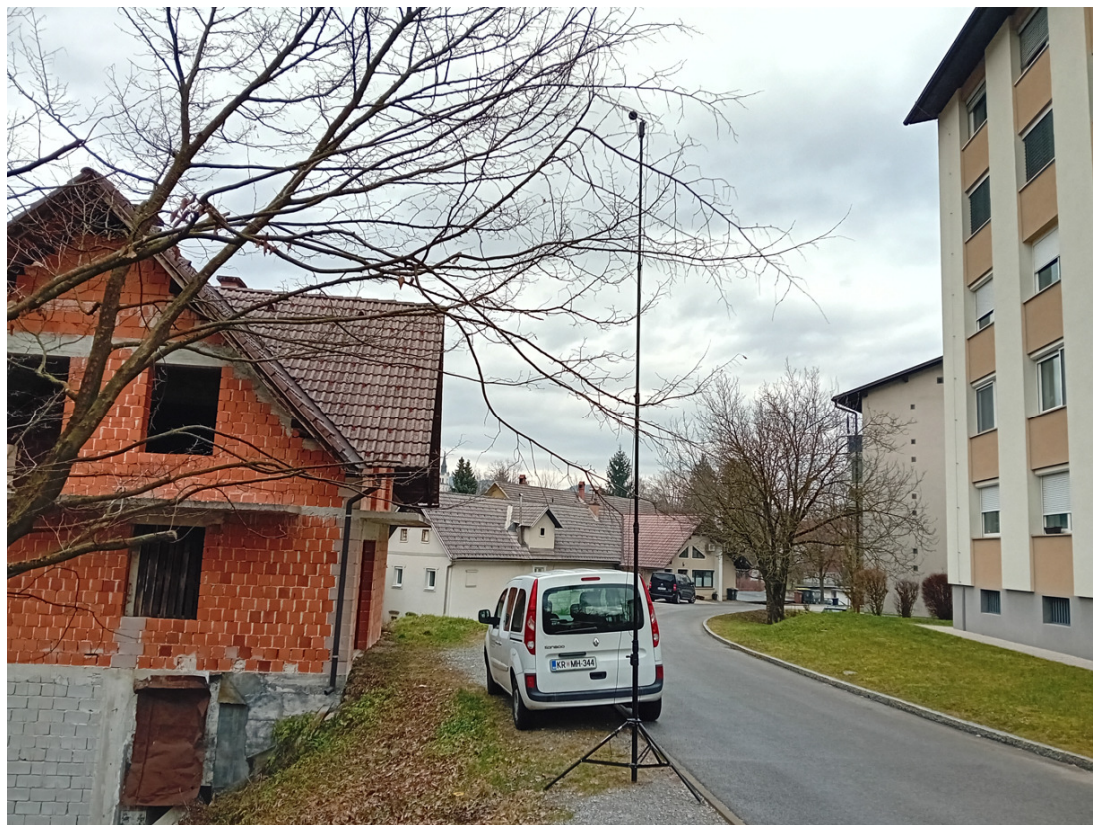
Fotografija 2: Merilno mesto MM2 in desno večstanovanjska stavba Novi svet 10

Merilno mesto MM2 (D96/TM E= 446108, N= 114422) je ob zahodnem robu ceste, ki poteka skozi naselje Novi svet, cca. 30 m od območja vira hrupa, 9 m od zahodne fasade večstanovanjske stavbe Novi svet 10 in 7 m od južne fasade stanovanjske stavbe v gradnji. Pomembnejših ovir za širjenje hrupa iz vira hrupa ni.

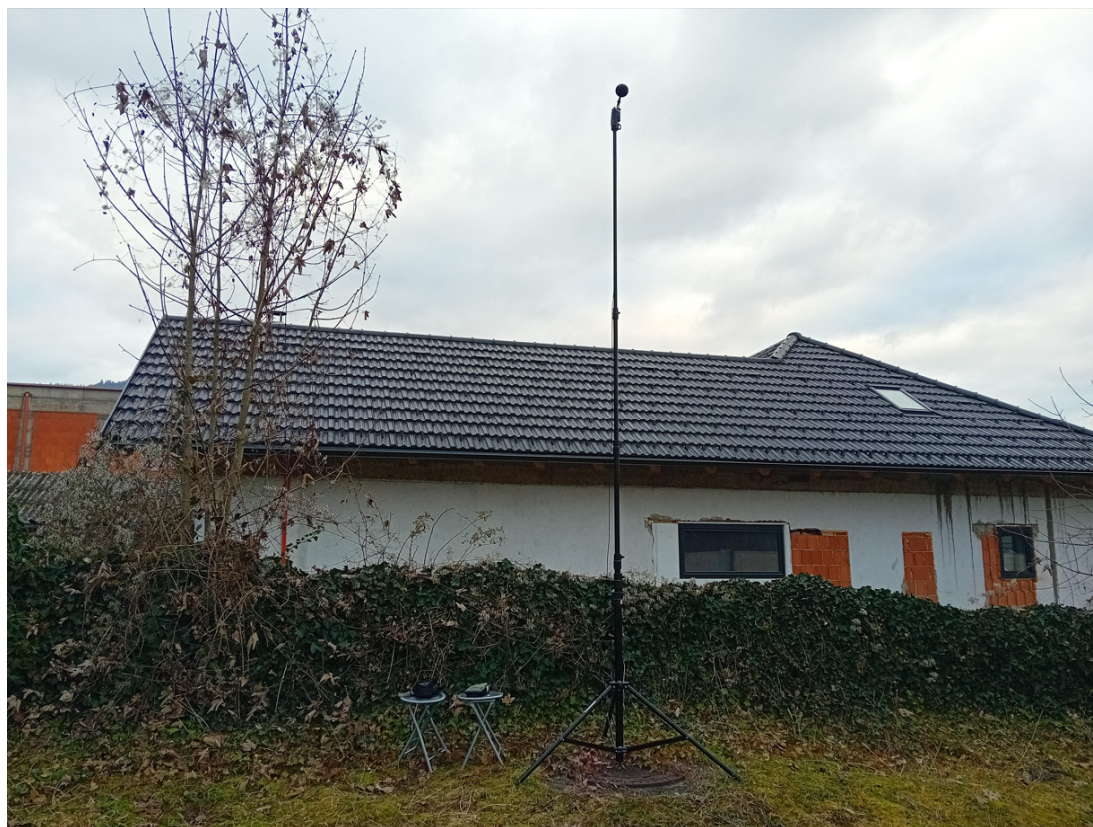
Fotografija 3: Merilno mesto MM3 in v ozadju stanovanjska stavba Vincarje 4

Merilno mesto MM3 (D96/TM E= 445905, N= 114507) je na zahodni meji območja vira hrupa (na zelenici), 25 m od najbližjega objekta vira hrupa, 8 m od vzhodne fasade stanovanjske stavbe Vincarje 4. Pomembnejših ovir za širjenje hrupa iz vira hrupa ni.
