# **POROČILO O KAKOVOSTI TAL V ZGORNJI MEŽIŠKI DOLINI 2008 - 2022**

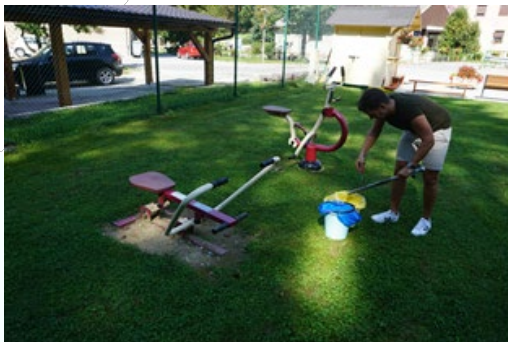
Slika 22: Igrišče Žerjav

**Igrišče Žerjav – nova lokacija (Kopalca)** (Črna na Koroškem): V obdobju od leta 2008 do 2022 je bilo odvzetih 15 vzorcev – 14 vzorcev tal in vzorec makadama iz privozne poti. Sanaciji igrišča z nasutjem zemljine sta bili

izvedeni v letih 2004 in 2009. V bližini igrišča je halda. V povprečnem vzorcu tal, ki je bil v letu 2008 odvzet na neporazčenih površinah ob igralih v zgornjem sloju (od 0 do 5 cm) je bila vsebnost kadmija nad opozorilno vrednostjo (11,3 mg/kg s.s.), vsebnosti svineca in cinka sta presegli kritični vrednosti (829 mg/kg s.s., 1.759 mg/kg s.s.). V drugem vzorcu iz leta 2008, ki je bil odvzet v zgornjem sloju tal iz okolice asfaltiranega igrišča, pri golih in koših (od 0 do 5 cm), so vsebnosti kadmija, svineca in cinka presegle kritične vrednosti (25,8 mg/kg s.s., 2.372 mg/kg s.s., 3.263 mg/kg s.s.). V letu 2009 so bili odvzeti trije vzorci na površini, kjer je bila izvedena sanacija z nasutjem nove zemlje v debelini od 10 do 18 cm. V vzorcu iz zgornjega sloja tal (od 0 do 5 cm) so bile vsebnosti kadmija, svineca in cinka pod mejnimi vrednostmi (< 0,1 mg/kg s.s., 38,3 mg/kg s.s., 121 mg/kg s.s.). V vzorcu iz srednjega sloja tal (od 5 do 20 cm) so bile vsebnosti onesnaževal primerljive z vsebnostmi v vzorcu zgornjega sloja tal (od 0 do 5 cm), ki so bile za kadmij, svinec in cink pod mejnimi vrednostmi (< 0,08 mg/kg s.s., 44 mg/kg s.s., 146 mg/kg s.s.). V avtohtonem sloju tal (od 20 do 30 cm) so bile za kadmij, svinec in cink presežene kritične vrednosti (23,3 mg/kg s.s., 1.310 mg/kg s.s., 3.533 mg/kg s.s.). V letu 2013 so bili odvzeti trije vzorci. V vzorcu iz zgornjega sloja tal (od 0 do 5 cm) so bile vsebnosti kadmija, svineca in cinka pod mejnimi vrednostmi (0,65 mg/kg s.s., 81,8 mg/kg s.s., 193 mg/kg s.s.). Prav tako sta bili pod mejnima vrednostma v vzorcu iz srednjega sloja tal (od 5 do 20 cm) vsebnosti kadmija in cinka (0,6 mg/kg s.s., 186 mg/kg s.s.), vsebnost svineca je bila na nivoju mejne vrednosti (85,8 mg/kg s.s.). V avtohtonem sloju tal (od 20 do 30 cm) so bile za kadmij, svinec in cink presežene kritične vrednosti (35,4 mg/kg s.s., 1.647,4 mg/kg s.s., 4.497 mg/kg s.s.). Iz analiznih rezultatov vzorcev tal je razvidno, da je bila **sanacija tal v letu 2009 uspešna**. V letu 2018 je bilo odvzetih šest vzorcev tal. V vzorcu zgornjega sloja tal (od 0 do 5 cm) na osrednjem delu igrišča, ob igralih oziroma fitnes napravah, kjer je bila negovana zelenica, sta bili vsebnosti kadmija in svineca nad opozorilnima vrednostma in pod kritičnima vrednostma (5,6 mg/kg s.s., 370 mg/kg s.s.), vsebnost cinka je presegla kritično vrednost (810 mg/kg s.s.). V vzorcu iz srednjega sloja tal (od 5 do 20 cm) sta bili vsebnosti kadmija in cinka nad opozorilnima vrednostma (6,5 mg/kg s.s., 570 mg/kg s.s.), vsebnost svineca je presegla kritično vrednost (630 mg/kg s.s.). V zgornjem sloju tal (od 0 do 5 cm) na peščenih in oguljenih površini, vzorčeno 0,3 m od robnika, so vsebnosti kadmija, svineca in cinka presegle kritične vrednosti (25,0 mg/kg s.s., 1.900 mg/kg s.s., 3.100 mg/kg s.s.). V vzorcu iz srednjega sloja tal (od 5 do 20 cm) so vsebnosti kadmija, svineca in cinka ravno tako presegle kritične vrednosti (24,0 mg/kg s.s., 2.000 mg/kg s.s., 3.000 mg/kg s.s.). Na nezaraščenih površinah ob robu tartana in ob klopi, kjer se zadržujejo otroci so bile vsebnosti kadmija, svineca in cinka v zgornjem (od 0 do 5 cm) in srednjem sloju tal (od 5 do 20 cm) nad opozorilnimi in pod kritičnimi vrednostmi (Cd: 2,4 mg/kg s.s., 3,1 mg/kg s.s., Pb: 150 mg/kg s.s., 280 mg/kg s.s. in Zn: 380 mg/kg s.s., 450 mg/kg s.s.). **Prenova igrišča, ki je bila izvedena v letu 2018, je bila očitno izvedena z neprimernim materialom.** V letu 2019 se je na tem območju odvzel vzorec makadama s privoza. Rezultati so pokazali močno presežene kritične vrednosti za vsa problematična onesnaževala (Cd: 56 mg/kg s.s., Pb: 2.400 mg/kg s.s., Zn: 7.700 mg/kg s.s.).

- zaradi neustrezne umestitve v prostor je potreben razmislek o opustitvi posameznih otroških igrišč – predvsem Polene in novega igrišča v Žerjavu,
- pri posegih na in v tla se mora preprečiti onesnaževanje tal in prašenje, uporabiti neonesnaženo zemljinu in neoporečen material,

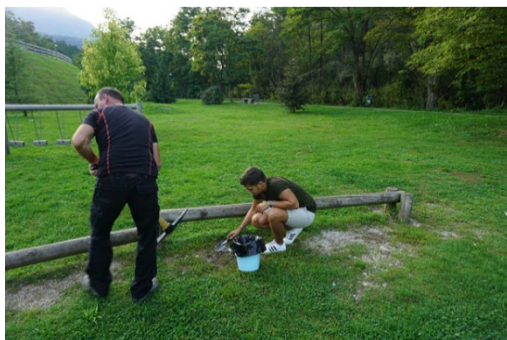
Slika 26: Igrišče Polena

**Igrišče Polena (Mežica):** V obdobju od leta 2008 do 2022 je bilo odvzetih deset vzorcev tal in sicer sedem v zgornjem sloju tal (od 0 do 5 cm), dva vzorca v globini od 0 do 20 cm tal in en vzorec v avtohtonem sloju tal (od 20 do 30 cm). Površina igrišča je bila urejena v letu 2006/2007. V letu 2008 je bil odvzet povprečni vzorec zgornjega sloja tal (od 0 do 5 cm) na zahodni strani igrišča in okoli igrišča. Vsebnost kadmija je bila nad opozorilno vrednostjo (9,1 mg/kg s.s.), vsebnosti svinca in cinka sta presegali kritični vrednosti (1.694 mg/kg s.s., 1.752 mg/kg s.s.). V letu 2009 je bil odvzet vzorec nezaraščenih površin ob igralih v zgornjem sloju tal (od 0 do 5 cm). Vsebnosti kadmija, svinca in cinka so močno presegale kritične vrednosti (49,3 mg/kg s.s., 7.600 mg/kg s.s., 3.766 mg/kg s.s.), vsebnost arzena je bila nad opozorilno in pod kritično vrednostjo (50,0 mg/kg s.s.). V letu 2009 je bil v globini od 0 do 20 cm odvzet tudi vzorec zemlje, ki je bila namenjena delni preplastitvi igrišča. Vsebnosti kadmija, cinka in arzena so bile pod mejnimi vrednostmi (< 0,1 mg/kg s.s., 150 mg/kg s.s., 12,65 mg/kg s.s.) vsebnost svinca je bila nad opozorilno vrednostjo (131 mg/kg s.s.). V letu 2010 je bil odvzet vzorec zgornjega sloja tal (od 0 do 5 cm), v katerem je bila vsebnost kadmija nad opozorilno vrednostjo in pod kritično vrednostjo (7,1 mg/kg s.s.), vsebnosti svinca in cinka sta presegli kritični vrednosti (1.134 mg/kg s.s., 1.638 mg/kg s.s.), vsebnost arzena je bila pod mejno vrednostjo (15,0 mg/kg s.s.). V letu 2010 je bil odvzet tudi vzorec v globini od 0 do 20 cm, v katerem so bile vsebnosti kadmija, svinca in cinka nad kritičnimi vrednostmi (20,6 mg/kg s.s., 2.703 mg/kg s.s., 3.700 mg/kg s.s.), vsebnost arzena je bila nad mejno in pod opozorilno vrednostjo (28 mg/kg s.s.). V letu 2013 je bil odvzet vzorec zgornjega sloja tal (od 0 do 5 cm), v katerem so bile vsebnosti kadmija, svinca in cinka nad kritičnimi vrednostmi (15,1 mg/kg s.s., 2.297 mg/kg s.s., 1.485 mg/kg s.s.), vsebnost arzena je bila nad mejno in pod opozorilno vrednostjo (24,0 mg/kg s.s.). V letu 2015 je bil odvzet sloj avtohtonih tal (od 20 do 30 cm), v katerem so bile vsebnosti kadmija, svinca in cinka nad kritičnimi vrednostmi (38,3 mg/kg s.s., 5.503 mg/kg s.s., 2.065 mg/kg s.s.), vsebnost arzena je bila pod mejno vrednostjo (19,0 mg/kg s.s.). Poleg tega je bil v tem letu odvzet tudi vzorec preplastitve v zgornjem sloju tal (od 0 do 5 cm). Debelina prekrivke je bila zelo različna, najgloblje je bila ob poti, na nekaterih delih je bila le na površini, na posameznih delih igrišča novega nasutja ni bilo. Vsebnost kadmija je bila nad opozorilno vrednostjo (6,8 mg/kg s.s.), vsebnosti svinca in cinka sta presegali kritični vrednosti (1.003 mg/kg s.s., 1.020 mg/kg s.s.), vsebnost arzena je bila pod mejno vrednostjo (7,6 mg/kg s.s.). V letu 2018 je bil odvzet vzorec zgornjega sloja tal (od 0 do 5 cm) pod igrali, zajeta je bila le delna površina igrišča. Vsebnosti kadmija, svinca in cinka so presegale kritične vrednosti (58,0 mg/kg s.s., 8.100 mg/kg s.s., 2.500 mg/kg s.s.), vsebnost arzena je bila nad opozorilno in pod kritično vrednostjo (49,0 mg/kg s.s.). V letu 2022 je bil odvzet vzorec zgornjega sloja (od 0 do 5 cm). V vzorcu so vsebnosti kadmija, svinca in cinka presegle kritične vrednosti (21 mg/kg s.s., 3.900 mg/kg s.s., 1.500 mg/kg s.s.), vsebnost arzena pa mejno vrednost (28 mg/kg s.s.). **Rezultati spremljanja stanja tal na tem igrišču kažejo, da sanacija tega igrišča ni bila ustrezno izvedena.** Ob tem je potrebno upoštevati tudi dejstvo, da je površina igrišča precej velika in da samo igrišče leži ob reki Meži in v bližini halde. Pod površjem se nahajajo tudi odpadki iz proizvodnje akumulatorjev.

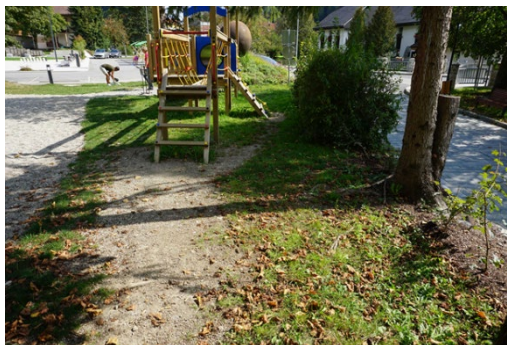
*Slika 30: Igrišče pri hotelu Črna*

**Hotel Črna** (Črna na Koroškem): V letu 2017 in 2018 sta bila odvzeta dva vzorca zgornjega sloja tal (od 0 do 5 cm), v letu 2020 je bil odvzet vzorec proda. Igrišče je bilo v letu 2017 na novo urejeno, vključno z ureditvijo okolice, vzorec je bil odvzet s celotnega igrišča. V letu 2018 so bile vzorčene nezaraščene površine pri igralih in zelenice pri parkirišču. Analizni rezultati vzorcev tal so primerljivi in izkazujejo, da sta bili v obeh primerih vsebnosti kadmija nad opozorilno in pod kritično vrednostjo (7,3 mg/kg s.s., 7,6 mg/kg s.s.), vsebnosti svine in cinka sta presegli kritični vrednosti (810 mg/kg s.s., 800 mg/kg s.s. in 980 mg/kg s.s., 1.000 mg/kg s.s.), vsebnosti arzena sta bili pod mejno vrednostjo (14,5 mg/kg s.s., 14,0 mg/kg s.s.). V vzorcu proda iz leta 2020 so bile presežene kritične vrednosti kadmija, svine in cinka (51,0 mg/kg s.s., 2.300 mg/kg s.s., 8.200 mg/kg s.s.) ter opozorilna vrednost za arzen (32,0 mg/kg s.s.). **Iz rezultatov vzorčenja izhaja, da je bila ureditev igrišča izvedena z uporabo neprimerne (oz. prekomerno onesnaženega) materiala.**

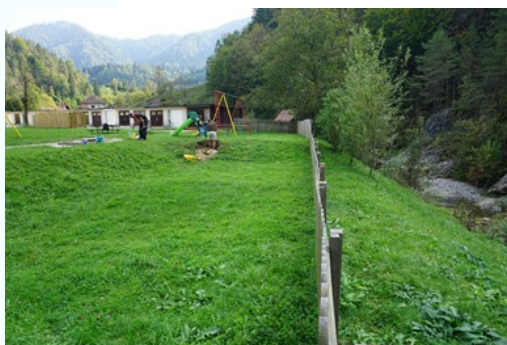
*Slika 31: Igrišče na Bogonarjevi ridi*

**Igrišče na Bogonarjevi ridi** (Črna na Koroškem): V letu 2013 sta bila odvzeta dva vzorca - iz zgornjega (od 0 do 5 cm) in srednjega sloja tal (od 5 do 20 cm). Travnato igrišče je bilo opremljeno z novimi tartanskimi podlogami pod igrali. Vsebnosti problematičnih onesnaževal so bile v obeh slojih primerljive. Vsebnosti kadmija sta bili nad opozorilno in pod kritično vrednostjo (4,6 mg/kg s.s., 4,8 mg/kg s.s.), vsebnosti svine in cinka so bile nad kritičnima vrednostma (711 mg/kg s.s., 780 mg/kg s.s. in 1.050 mg/kg s.s., 1.150 mg/kg s.s.), vsebnosti arzena pa sta bili pod mejno vrednostjo (18,8 mg/kg s.s., 17,0 mg/kg s.s.). V letu 2018 so bili odvzeti trije vzorci v zgornjem sloju tal (od 0 do 5 cm). V vzorcu tal v nivoju zemljišča med bloki je bila vsebnost kadmija nad opozorilno in pod kritično vrednostjo (6,1 mg/kg s.s.), vsebnosti svine in cinka sta presegli kritični vrednosti (960 mg/kg s.s. in 970 mg/kg), vsebnost arzena je bila pod mejno vrednostjo (17,0 mg/kg s.s.). V vzorcu iz depresije, kjer ni golih tal, so vsebnosti kadmija, svine in cinka presegle kritične vrednosti (18,0 mg/kg s.s., 1.200 mg/kg s.s., 2.500 mg/kg s.s.), vsebnost arzena je bila pod mejno vrednostjo (17,0 mg/kg s.s.). V vzorcu odvzetem okoli igral pri bloku so bile vsebnosti kadmija, svine in cinka nad opozorilnimi in pod kritičnimi vrednostmi (2,5 mg/kg s.s., 410 mg/kg s.s., 430 mg/kg s.s.), vsebnost arzena pa je bila pod mejno vrednostjo (13,0 mg/kg s.s.). V vzorcu iz srednjega sloja tal (od 5 do 20 cm), ki je bil odvzet na južni strani, kjer je bila izkopana 0,5 m globoka jama je bila vsebnost kadmija nad opozorilno in pod kritično vrednostjo (6,4 mg/kg s.s.), vsebnosti svine in cinka sta presegli kritični vrednosti (940 mg/kg s.s., 960 mg/kg s.s.), vsebnost arzena je bila na mejni vrednosti (20 mg/kg s.s.). Rezultati vzorčenj kažejo, da so tla na tem igrišču **prekomerno onesnažena s kadmijem, svinco in cinkom.**

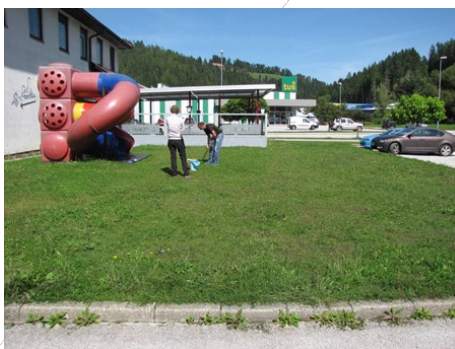
Slika 32: Igrišče ob Trgovskem centru Peca

**Trgovski center Peca (Mežica):** V letu 2019 sta bila odvzeta dva vzorca v zgornjem (od 0 do 5 cm) in srednjem sloju tal (od 5 do 15 cm) vzdrževane zelenice. Vsebnosti kadmija sta bili nad opozorilno in pod kritično vrednostjo (3,9 mg/kg s.s., 3,3 mg/kg s.s.), prav tako vsebnosti cinka (650 mg/kg s.s., 540 mg/kg s.s.). Vsebnost svinca je bila v zgornjem sloju tal (od 0 do 5 cm) nad kritično vrednostjo (540 mg/kg s.s.), v srednjem sloju tal (od 5 do 15 cm) pa nad opozorilno in pod kritično vrednostjo (520 mg/kg s.s.). Vsebnost arzena je bila v obeh primerih pod mejno vrednostjo (9,2 mg/kg s.s., 9,1 mg/kg s.s.). Podatkov o izvedeni sanaciji ni, iz analiznih rezultatov vzorcev tal izhaja, da je bilo **igrišče onesnaženo s kadmijem, svincem in cinkom**.

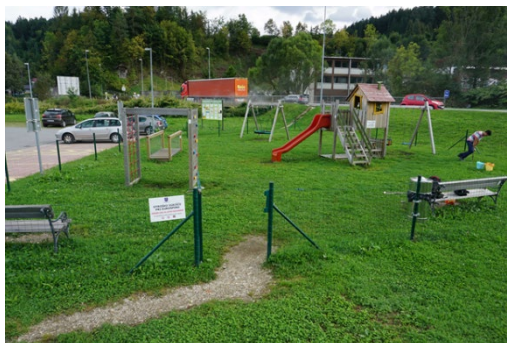
*Slika 33: Igrišče Euro spin*

**Euro spin (Prevalje):** Igrišče je urejeno med stavbo Euro spina in krožiščem. Pod igrali je bila guma, pri klopeh so bile nezaraščene površine. V letu 2018 sta bila odvzeta dva vzorca v zgornjem (od 0 do 5 cm) in srednjem sloju tal (od 5 do 20 cm). Analizna rezultata vzorcev tal sta bila primerljiva. V obeh primerih je bila vsebnost kadmija nad opozorilno in pod kritično vrednostjo (6,3 mg/kg s.s., 7,8 mg/kg s.s.), vsebnosti svinca in cinka so presegle kritični vrednosti (630 mg/kg s.s., 780 mg/kg s.s. in 1.100 mg/kg s.s., 1.400 mg/kg s.s.), vsebnosti arzena pa sta bili nad mejno in pod opozorilno vrednostjo (21,0 mg/kg s.s., 29,0 mg/kg s.s.). Tla na igrišču so bila onesnažena s kadmijem, svincem in cinkom. Podatkov o izvedeni sanaciji tal ni.

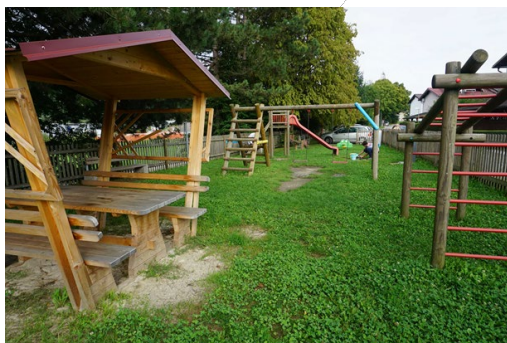
*Slika 34: Igrišče Dobja vas*

**Dobja vas** (Ravne na Koroškem): Igrišče je urejeno na zelo heterogenih tleh nasute brežine. V letu 2018 sta bila odvzeta dva vzorca - eden v zgornjem (od 0 do 5 cm) in eden srednjem sloju tal (od 5 do 20 cm). Vsebnosti kadmija in svinca sta bili v obeh primerih nad opozorilnima in pod kritičnima vrednostma (2,8 mg/kg s.s., 3,6 mg/kg s.s. in 290 mg/kg s.s., 440 mg/kg s.s.). Vsebnost cinka je bila v vzorcu zgornjega sloja tal (od 0 do 5 cm) ravno tako nad opozorilno in pod kritično vrednostjo (640 mg/kg s.s.). V vzorcu iz srednjega sloja tal (od 5 do 20 cm) je bila vsebnost cinka nad kritično vrednostjo (940 mg/kg s.s.). Vsebnost arzena je bila nad mejno in pod opozorilno vrednostjo (23,0 mg/kg s.s.) v vzorcu zgornjega sloja tal (od 0 do 5 cm) in nad opozorilno in pod kritično vrednostjo (39,0 mg/kg s.s.) v vzorcu srednjega sloja (od 5 do 20 cm). Analizni rezultati vzorcev tal so potrdili, da so bila **tla onesnažena s kadmijem, svincem in cinkom, v večji globini tudi z arzenom**. Podatkov o izvedeni sanaciji tal ni.
