POSLEDICE FURLANSKIH POTRESOV MAJA IN SEPTEMBRA 1976 V POSOČJU

THE CONSEQUENCES OF FRIULI EARTHQUAKES (MAY AND SEPTEMBER 1976) IN POSOČJE

Ina Cecić

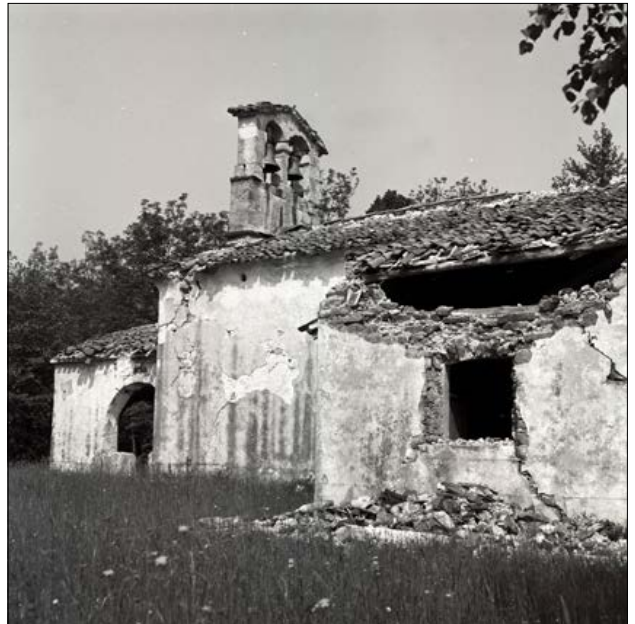
Slika 1: Poškodovana cerkev sv. Helene pri Podbeli
(© Ministrstvo za kulturo, INDOK center,
J. Gorjup, 1976)

Figure 1: Damage on the church of St. Helena near
Podbela. [© Ministry of culture, INDOK center,
J. Gorjup, 1976]

V Sloveniji je bil glede škode položaj primerljiv, posebno v Breginjskem kotu (slike 1–3). Med tiste vaške hiše, ki so se že pred potresom zrušile od starosti in zapuščenosti, se je sesedlo še kamenje hiš, v katerih življenje še ni zamrlo. Riba Faronika je na srečo vzela veliko manj človeških življenj. Za posledicami majskega potresa je v Sedlu umrla ena oseba, ranjenih je bilo 31 oseb (Informacija, 1976). Do konca junija so seizmografi zapisali 392 popotresov. Od tega je imelo 180 sunkov intenziteto III ali več (LJU 1976-7; Naše nebo, 1976/77; Naše nebo, 1978).

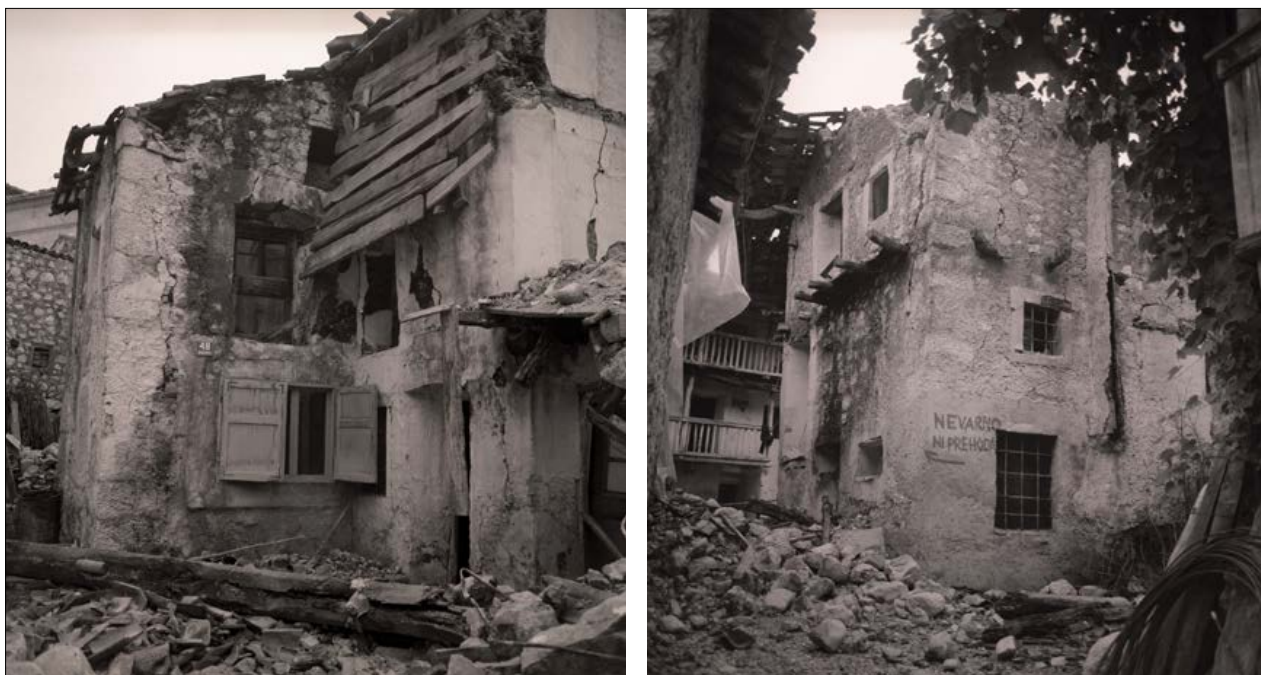
Sliki 2 a in 2 b: Velike poškodbe na starih kamnitih hišah v Breginju (© Ministrstvo za kulturo, INDOK center, J. Gorjup, 1976)
 Figure 2a and 2b: Heavy damage on old stone houses in Breginji. (© Ministry of culture, INDOK center, J. Gorjup, 1976)

Najhujše posledice so potresi povzročili v Breginjskem kotu. V Breginju je več kot 75 % objektov utrpelo škodo 4. kategorije po klasifikaciji MSK, kar pomeni delno rušenje (Orožen Adamič, 1979). Razlogi so bili slaba geološka podlaga, slaba kakovost gradnje in tudi majhna oddaljenost od nadžarišča. Na bregovih rečice Bele so se pojavile do 7 m dolge razpoke, voda pa je bila nekaj časa motna. V Podbeli, ki leži na aluvialnih nanosih in rečni terasi Nadiže, so bile poškodovane skoraj vse hiše. Tipične poškodbe so bile razrušene nosilne stene, razmajane konstrukcije, težko poškodovana ostrejša in polomljeni dimniki. V Idrskem je bila poleg starejših
