**ZADEVA:** STROKOVNO MNENJE o ogroženosti stavbe Prod 4, 3333 Ljubno ob Savinji

## STROKOVNO MNENJE

# ZAGOTOVITEV POPLAVNE VARNOSTI V SPODNJI SAVINJSKI DOLINI

**Vodno soglasje/mnenje za nameravani poseg  
sanacijskih del po poplavah avgust 2023  
Strokovna ocena objektov za del občine Ljubno**

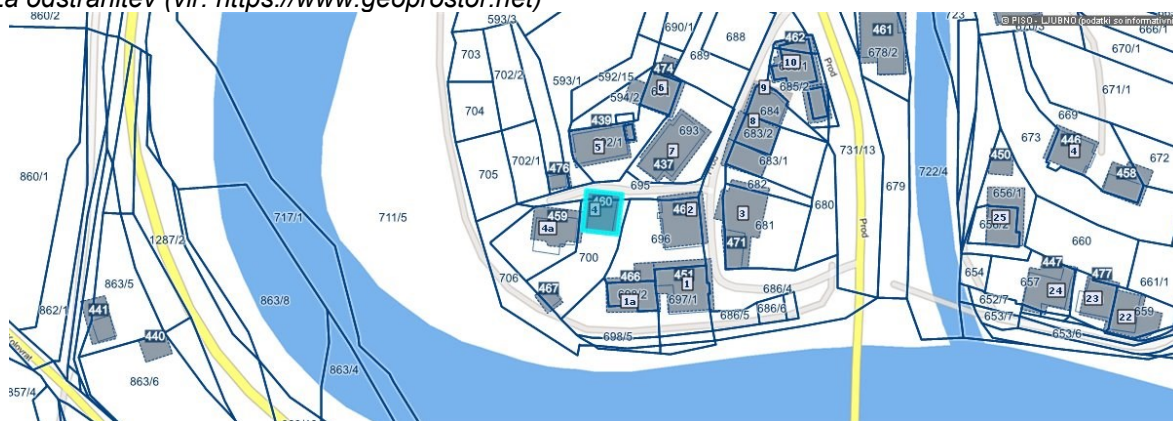
Slika 1: SITUACIJA IN NAVEDBA OBJEKTOV, ki so skladno s STROKOVNIM MNENJEM predlagani za odstranitev (vir: <https://www.geoprostor.net>)

Zaradi teh dejstev predlagamo NUJNO ODSTRANITEV OBJEKTA.

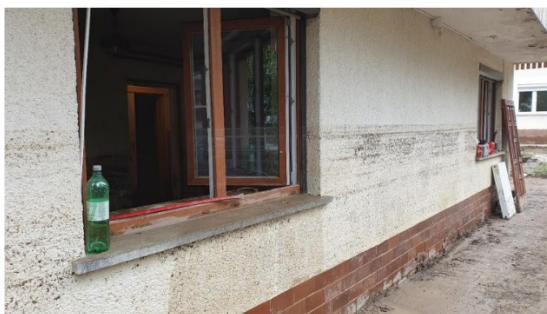
Objekt je bil v neurju 4.8.2023 poplavljen do višine 180 cm. Kot izhaja iz strokovnega mnenja Direkcije RS za vode, ki je sestavni del tega mnenja, objekt ogroža visoka voda Savinje, kot posledica vpliva zajezbe izliva Ljubnice v Savinjo. Objekt stoji na porušeni nasipom, ki ne zagotavlja varnosti na pretoke Q500 ali več.

*Slika 1: Pogled na fasado z vidno linijo vode in poškodovanim fasadnim pohištvom (slikano po poplavi).*

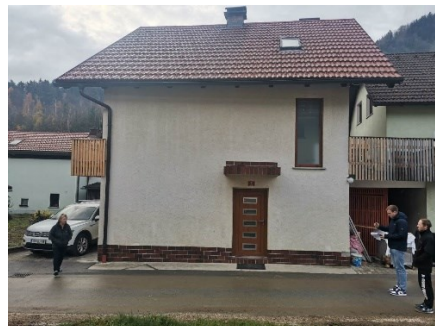
*Slika 2: Pogled na severno fasado (sedanje stanje). Vidna linija vode nad vhodnimi vrati.*

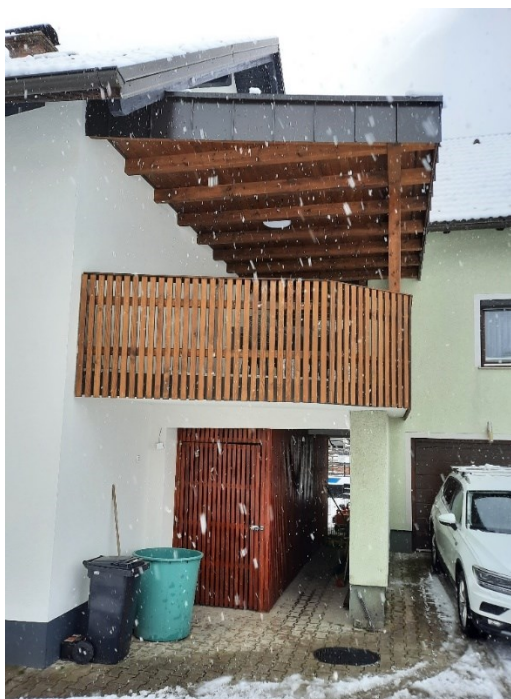
Objekt se stikuje z objektom Prod 4a, za katerega je prav tako izdano mnenje za odstranitev zaradi poplavne nevarnosti. Zaradi medsebojnega konstrukcijskega vpliva je potrebno oba objekta obravnavati enako.

*Slika 3: Medprostor in terasa med objektoma*

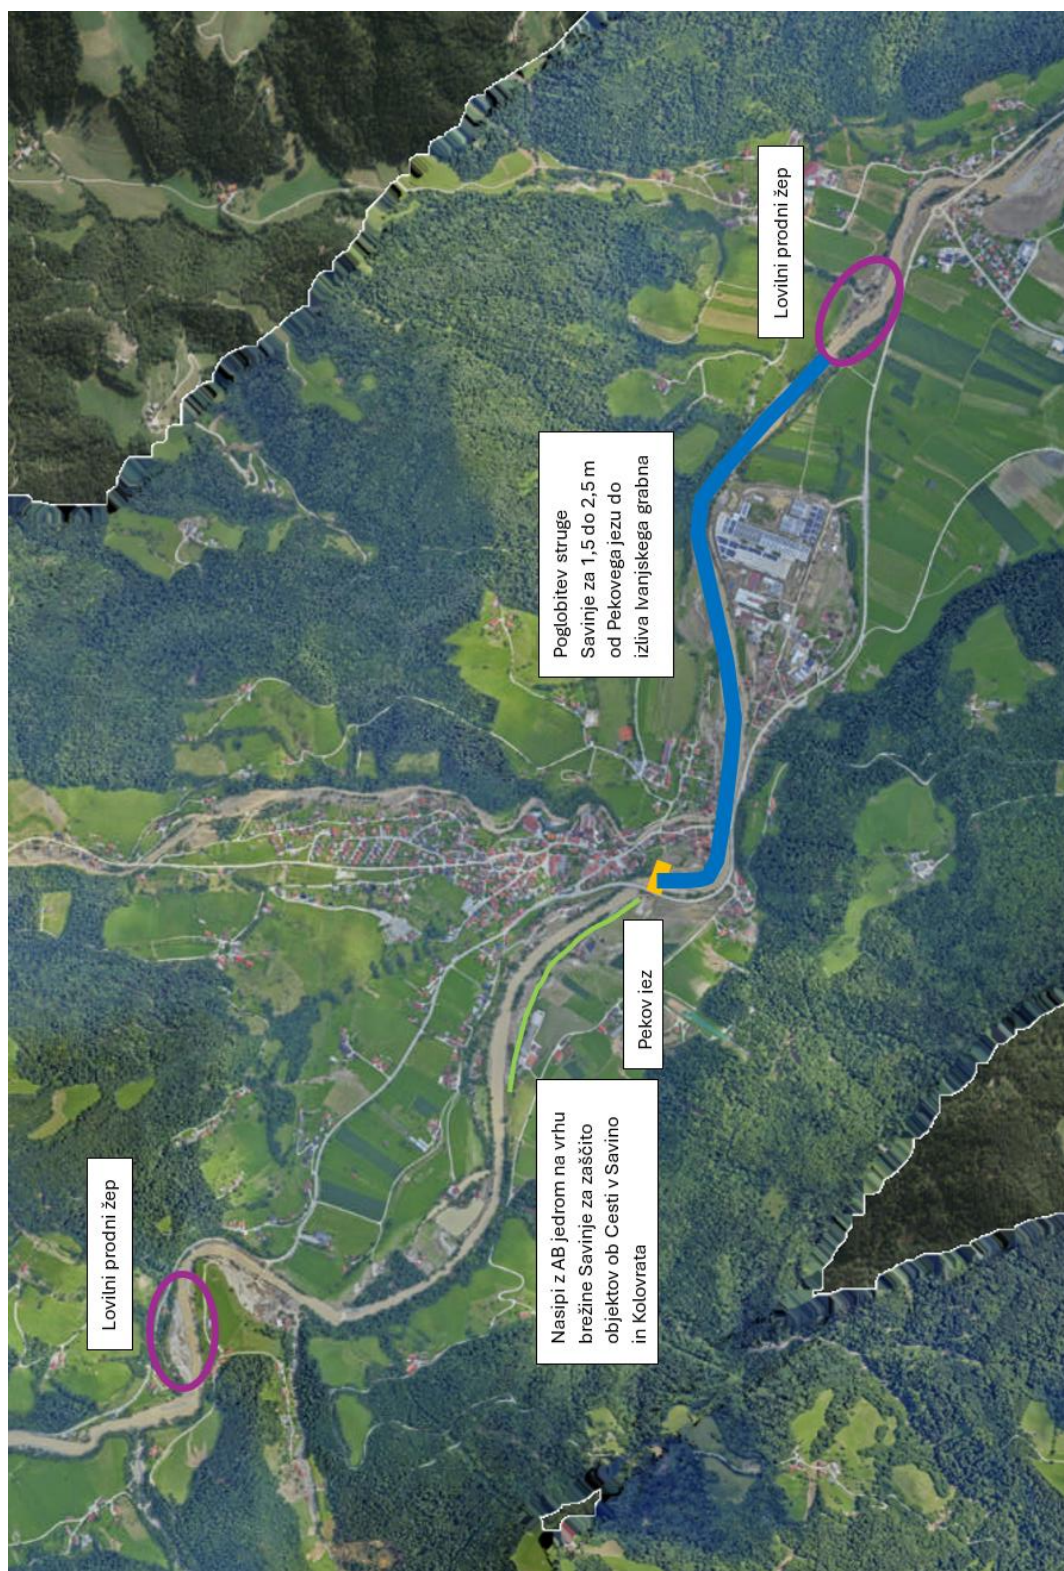
Predlagani ukrepi so prikazani na Sliki 1. S predlagano rešitvijo, ki zajema predvsem poglobitev struge Savinje od Pekovega jezusa mimo Proda, Kolovrata, Podtera in Lok, se bi bistveno izboljšala poplavna varnost naštetih območij, predvsem pa bi se lahko izognili premestitvam objektov ob Cesti v Savino, na območju Kolovrata in na območju Proda (razen treh objektov – Prod št.1 in št.1a ter št.4A). Poglobitev Savinje bi bistveno izboljšala poplavno varnost zaselka Loke in IOC Loke.

Slika 1: Območje predlaganih ureditve na območju Ljubnega

- Preprečitev poplavnega toka Savinje od iznad obvoznice proti zaselku Kolovrat z zaščito objektov ob Cesti v Savino.
- Izboljšanje hidravličnih in hidrodinamičnih pogojev na območju med Pekovim jezero in IOC Loke.
- Uravnavati dotok plavin in vzdrževanje dveh lovilnih prodnih žepov nad in po Ljubnim za ohranjanje nove, poglobljene nivelete dna Savinje.

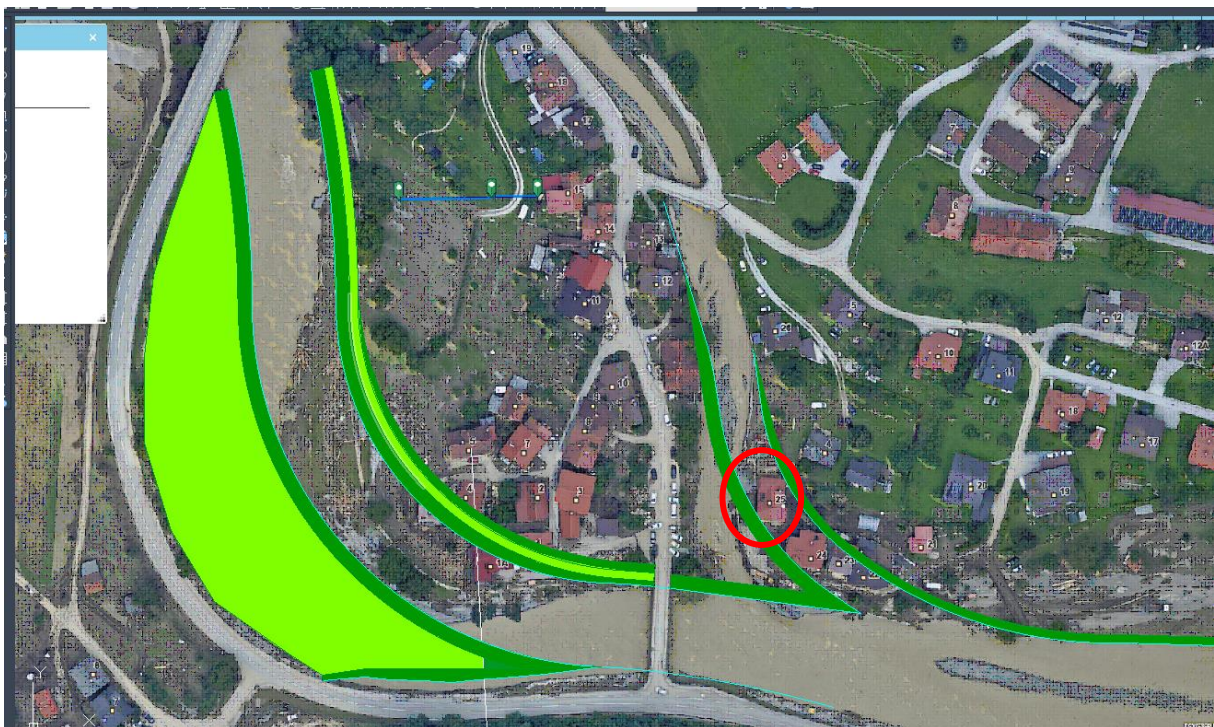
V kolikor bi se poleg objektov Prod 1 in Prod 1A premestil tudi objekti Prod 4A (morda tudi Prod 4), bi bilo možno bistveno izboljšati potek struge Savinje od Pekovega do Delovega mostu, povečati dinamično zmogljivost Savinje, izboljšati sotočje s Kolovratom (zmanjšati pogostost preplavljanja območja Kolovrata) in predvsem zagotoviti večjo varnost preostalim objektom na Produ. V kombinaciji s poglobitvijo Savinje bi na celotnem območju Proda zagotovili sprejemljivo poplavno varnost na pretok Q100 z dodatkom podnebnih sprememb. Območje Proda bi še vedno sicer bilo v razredu preostale poplavne nevarnosti, vendar bi bile globine bistveno manjše. Prav tako bi bila pogostost poplav manjša. Predlagan okvirni potek ureditve je prikazan na Sliki 3.

Slika 3: Predlog 2 z odstranitvijo objektov Prod 1 in Prod 1a ter Prod 4a. Na slikah je prikazan tudi predlog ureditve izlivnega odseka Ljubnice. Ta poseg je pogojen s prestavitvijo (odstranitvijo) objekta Podter 25

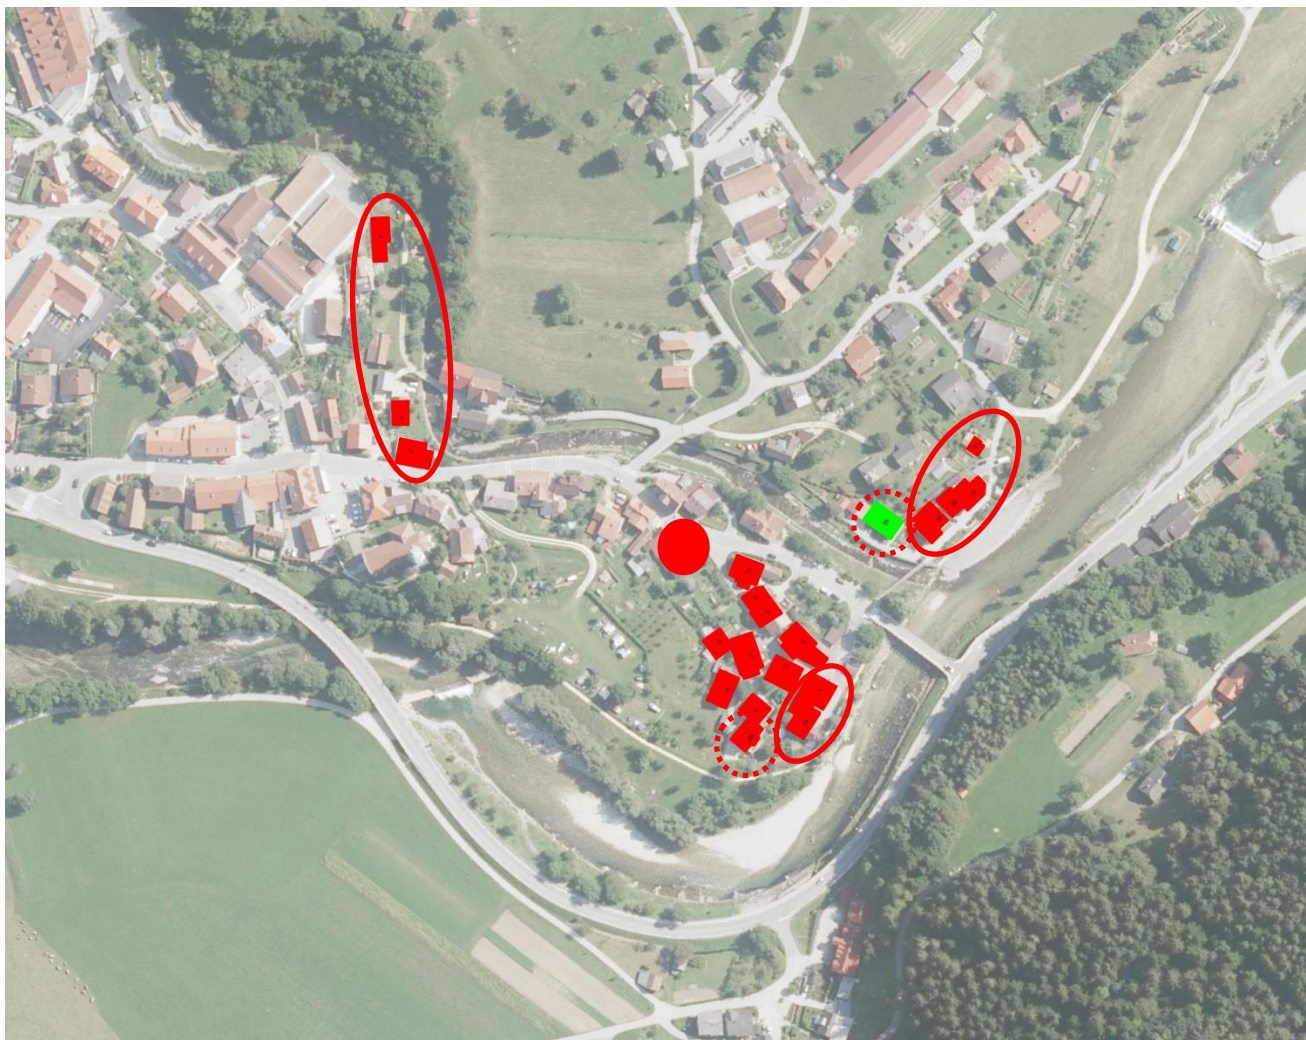
Slika 3: Območje Ljubnega (Podter, Plac in Prod) z naknadno predlaganim mnenjem za objekt Prod 11. Objekti, obkroženi s polno črto so predlagani za premestitev, objekti obkroženi s pikčasto črto pa dodatno v primeru izvedbe nujnih protipoplavnih ukrepov.

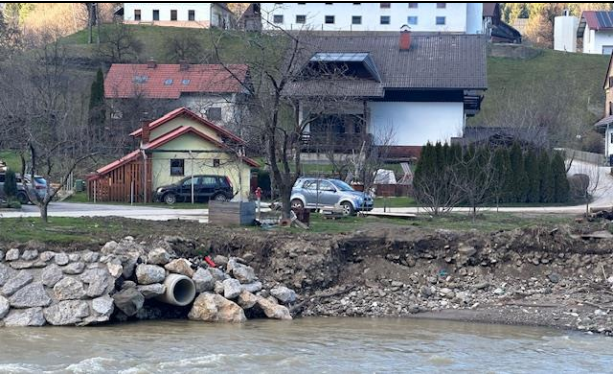
| Zap. št. | ID vloge AJDA | Občina | Objekt naslov | Poštna številka | Oškodovanec | Parcelna številka | Kat. Obč. | Razred popl. nev. | Poplava 4.8.2023 | Erozijska ogroženost | Mnenje | Fotografija |
|---|---|---|---|---|---|---|---|---|---|---|---|---|
| 1 | | Ljubno | Podter 21 | 3333 Ljubno | Stan. | 663/2 | 923 | Mali RPN * | DA | Majhna | Objekt je poplavno ogrožen pri pretokih nad Q10. Protipoplavni ukrep : odstranitev Marčinkovega jezua, ureditev struge Savinje na širšem območju Ljubnega, možnost znižanja gladin VV do 1,2 m (ocena). Možni ukrepi na objektu (protipoplavne mobilne stene in vrata), problem je zelo kratek reakcijski čas. V kolikor se izvedejo celoviti ukrepi, predstavljeni v Uvodu, odstranitev ni potrebna, sicer <b>je predlagana premestitev.</b> | |

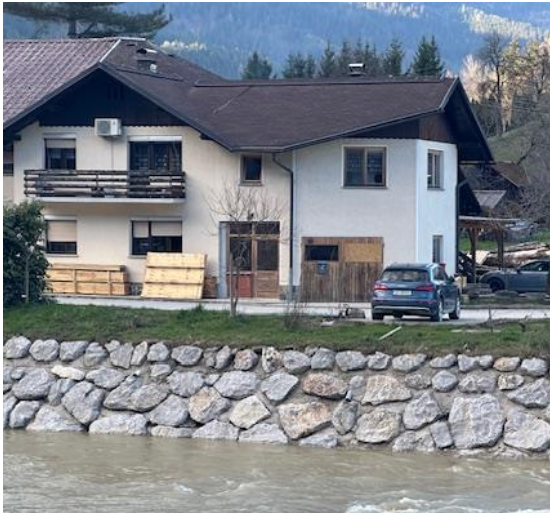
| Zap. št. | ID vloge AJDA | Občina | Objekt naslov | Poštna številka | Oškodovanec | Parcelna številka | Kat. Obč. | Razred popl. nev. | Poplava 4.8.2023 | Erozijska ogroženost | Mnenje | Fotografija |
|---|---|---|---|---|---|---|---|---|---|---|---|---|
| 2 | 1251115 | Ljubno | Podter 22 | 3333 Ljubno | Radovan Hrešan Stan. | 659 | 923 | Preost. RPN * | DA | Zmerna | Objekt je poplavno ogrožen pri pretokih nad Q10. Celoviti protipoplavni ukrepi poglobitve Savinje in ureditve izlivnega odseka Ljubni bi sicer znižali gladine na tem območju, vendar bi bili zaradi lege objekta neizvedljivi. Obstaja nevarnost erozije in zaplavljanja s plavinami. Možni ukrepi pasivne zaščite objekta s protipoplavnimi paneli niso primerna rešitev zaradi kratkega reakcijskega časa in dveh smeri poplavljanja. Objektu zaradi bližine Savinje in vpliva sotočja z Ljubnico ni možno zagotoviti primerne poplavne varnosti (na pretok Q100+podnebne spremembe - PS). Ohranitev objekta onemogoči izvedbo celovitih omilitvenih ukrepov. <b>Predlagana je premestitev.</b> | |

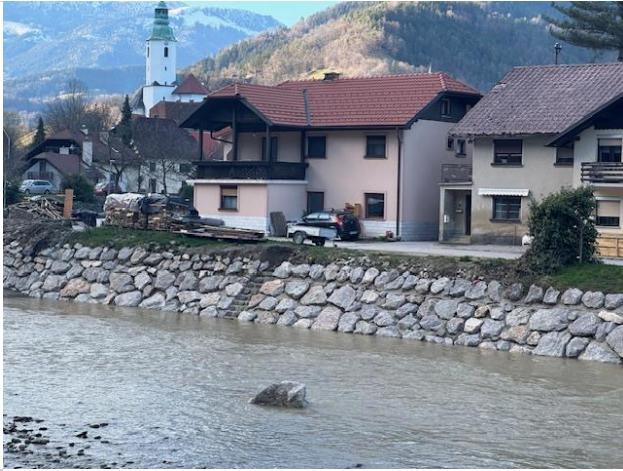
| Zap. št. | ID vloge AJDA | Občina | Objekt naslov | Poštna številka | Oškodovanec | Parcelna številka | Kat. Obč. | Razred popl. nev. | Poplava 4.8.2023 | Erozijska ogroženost | Mnenje | Fotografija |
|---|---|---|---|---|---|---|---|---|---|---|---|---|
| 3 | 1352206 | Ljubno | Podter 23 | 3333 Ljubno | Ana Hrešan Stan. | 658 | 923 | Preost. RPN * | DA | Zmerna | Objekt je poplavno ogrožen pri pretokih nad Q10. Celoviti protipoplavni ukrepi poglobitve Savinje in ureditve izlivnega odseka Ljubni bi sicer znižali gladine na tem območju, vendar bi bili zaradi lege objekta neizvedljivi. Obstaja nevarnost erozije in zaplavljanja s plavinami. Možni ukrepi pasivne zaščite objekta s protipoplavnimi paneli niso primerna rešitev zaradi kratkega reakcijskega časa in dveh smeri poplavljanja. Objektu zaradi bližine Savinje in vpliva sotočja z Ljubnico ni možno zagotoviti primerne poplavne varnosti (na pretok Q100+PS). Ohranitev objekta onemogoči izvedbo celovitih omilitvenih ukrepov. <b>Predlagana je premestitev.</b> | |

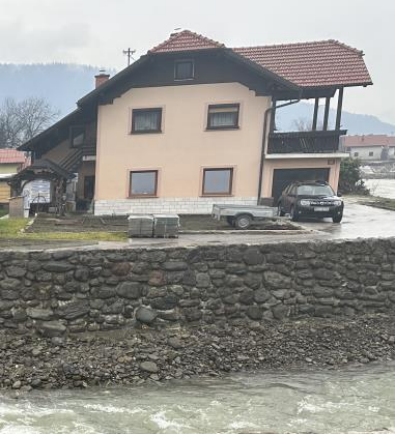
| 4 | 1240220 | Ljubno | Podter 24 | 3333 Ljubno | Ivana Cerar Stan. | 657 | 923 | Preost. RPN * | DA | Zmerna | Objekt je poplavno ogrožen pri pretokih nad Q10. Celoviti protipoplavni ukrepi poglobitve Savinje in ureditve izlivnega odseka Ljubni bi sicer znižali gladine na tem območju, vendar bi bili zaradi lege objekta neizvedljivi. Obstaja nevarnost erozije in zaplavljanja s plavinami. Možni ukrepi pasivne zaščite objekta s pritpoplavnimi paneli niso primerna rešitev zaradi kratkega reakcijskega časa in dveh smeri poplavljanja. Objektu zaradi bližine Savinje in vpliva sotočja z Ljubnico ni možno zagotoviti primerne poplavne varnosti (na pretok Q100z dodatkom podnebnih sprememb). Ohranitev objekta onemogoči izvedbo celovitih omilitvenih ukrepov. <b>Predlagana je premestitev.</b> | |

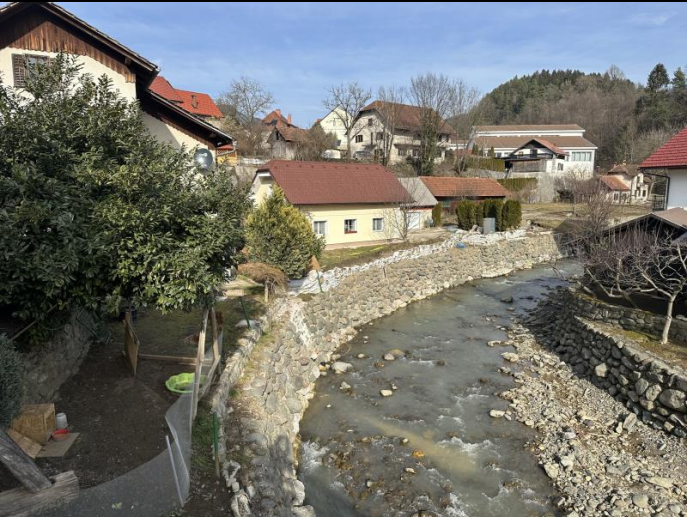
| 5 | 1445109 | Ljubno | Plac 2 | 3333 Ljubno | Lenart Solar Stan. | 573 | 923 | Preost. RPN * | ? (delno) | Zmerna | Spodnji JV del objekta delno ogroža Ljubnica. S primerno ureditvijo brežine Ljubnice (nadvišanje in ojačitev zidu) je možno zagotoviti večjo poplavno varnost, vendar ne zadostne varnosti (Q100 z vzporednimi procesi). Ogrožen bi ostal pritlični dela na nivoju terena ob Ljubnici. Z dvigom zidov bi nastal problem odtoka zalednih vod potrebno problem zalednih vod. Z odstranitvijo objekta bi bilo možno preurediti strugo Ljubnice – zmanjšati ogroženost objektov na levem bregu Ljubnice (Podter 1 in 2). Glede na možnost izvedbe ukrepa izboljšanja poplavne varnosti ostalim objektom predlagamo <b>premestitev objekta.</b> | |
| 6 | 1351387 | Ljubno | Plac 4 | 3333 Ljubno | Jakob Kulovec Stan. | 572, 571 | 923 | Preost. RPN * | DA | Zmerna do velika | Objekt dejansko ogroža VV Ljubnice ob prelitju zidov, izvedenih leta 1990. S primerno ureditvijo brežine Ljubnice (nadvišanje in ojačitev zidu) je možno izboljšati poplavno varnost, vendar ne na pretok Q100 z vzporednimi erozijskimi. Zaradi lege objekta v depresiji nobena rešitev ni dovolj varna. Poleg navedenega bi bilo potrebno rešiti problem zalednih vod. <b>Predlagana je premestitev objekta.</b> | Ista slika kot zgoraj |
| 7 | 1238304 | Ljubno | Plac 6 | 3333 Ljubno | Ana Jamnik, Blaž Jamnik in Jožica Stan. | 566 | 923 | Preost. RPN * | DA | Velika do zelo velika (zaplavlja nje) | Objekt dejansko ogroža VV Ljubnice ob prelitju zidov, izvedenih leta 1990. S primerno ureditvijo brežine Ljubnice (nadvišanje in ojačitev zidu) je možno izboljšati poplavno varnost, vendar ne na | Ista slika kot zgoraj |

| | | | | | | | | | | | pretok Q100 z vzporednimi erozijskimi. Zaradi lege objekta v depresiji nobena rešitev ni dovolj varna. Poleg navedenega bi bilo potrebno rešiti problem zalednih vod.<br><b>Predlagana je premestitev objekta.</b> | |

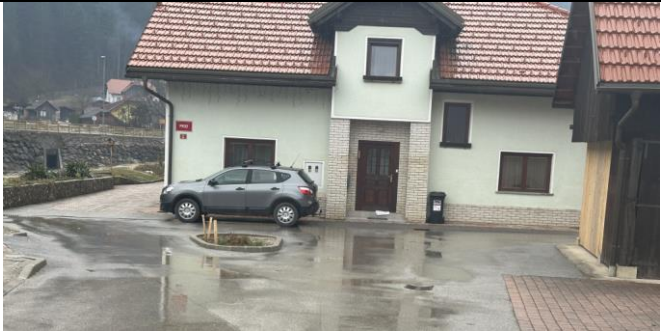
| 8 | 1245830 | Ljubno | Prod 1 | 3333 Ljubno | Martin Sem Stan. | 697/1 | 923 | Preost. RPN * Velike globine ob poplavih | DA | Zmerna do velika | Objekt ogroža visoka voda Savinje in vpliv zajezbe izliva Ljubnice. Objekt stoji za porušnim nasipom. Nasipi ob Savinji niso zagotavljali varnosti na pretoke Q500 ali več. Globina poplavne vode je presegla 1,8 m. Objektu ni možno zagotoviti primerne poplavne varnosti. <b>Predlagana je premestitev objekta.</b><br>Ob premestitvi objekta bo omočena izvedba celovitih ukrepov na območju Ljubnega od Ivanjskega grabna do Pekovega jezu. Ob ohranitvi objekta bi celovite ureditve ne bi bile možne. | |
| 9 | 1245833 | Ljubno | Prod 1A | 3333 Ljubno | Rihter Adam Stan. | 698/5 | 923 | Preost. RPN * Velike globine ob poplavih | DA | Zmerna do velika | Objekt ogroža visoka voda Savinje in vpliv zajezbe izliva Ljubnice. Objekt stoji za porušnim nasipom. Nasipi ob Savinji niso zagotavljali varnosti na pretoke Q500 ali več. Globina poplavne vode je presegla 1,8 m. Objektu ni možno zagotoviti primerne poplavne varnosti. <b>Predlagana je premestitev.</b><br>Ob premestitvi objekta bo omogočena izvedba celovitih ukrepov na območju Ljubnega od Ivanjskega grabna do Pekovega jezu. Korekcija krivine Savinje po predlogu 1 ali 2 ob premestitvi objektov 4a in 4. bo še dodatno izboljšala poplavno varnost (znižanje gladin za ~1,5 m). | |

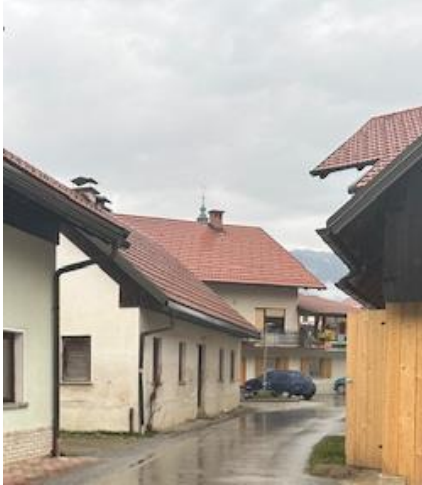
| 10 | 1249751 | Ljubno | Prod 2 | 3333 Ljubno | Marjeta Jaklič Stan. | 696 | 923 | Preost. RPN * Velike globine ob poplavih | DA | Majhna | Objekt ogrožata visoka voda Savinje in Ljubnice. Objekt stoji za poškodovanim nasipom. Nasipi ob Savinji niso zagotavljali varnosti na pretoke Q500 ali več. Objektu ob podobnih ujmah ni možno zagotoviti primerne poplavne varnosti brez izvedbe celovitih ukrepov. <b>Ob izvedbi celovitih ukrepov, predlaganih v uvodu, je objekt možno ohraniti. V primeru, da se celoviti ukrepi ne izvedejo, predlagamo premestitev tega in ostalih objektov na Produ ( št.2, 3, 4, 4a, 7, 8 in 9).</b> Z dvigom nasipov oziroma zidov bi dodatno ogrozili sosednja območja (Kolovrat, Podter in Loke), kar ni skladno z ZV-1. | |

| 11 | 1245380 | Ljubno | Prod 3 | 3333 Ljubno | Emil Kukovič Stan. | 681 | 923 | Preost. RPN * Velike globine ob poplavah | DA | Majhna | Objekt ogrožata visoka voda Savinje in Ljubnice. Objekt stoji za poškodovanim nasipom. Nasipi ob Savinji niso zagotavljali varnosti na pretoke Q500 ali več. Objektu ob podobnih ujmah ni možno zagotoviti primerne poplavne varnosti brez izvedbe celovitih ukrepov. <b>Ob izvedbi celovitih ukrepov, predlaganih v uvodu, je objekt možno ohraniti. V primeru, da se celoviti ukrepi ne izvedejo, predlagamo premestitev tega in ostalih objektov na Produ ( št.2, 3, 4, 4a, 7, 8 in 9).</b> Z dvigom nasipov oziroma zidov bi dodatno ogrozili sosednja območja (Kolovrat, Podter in Loke), kar ni skladno z ZV-1. | |
| 12 | 1245545 | Ljubno | Prod 4 | 3333 Ljubno | Marija Fale Stan. | 700 | 923 | Preost. RPN * Velike globine ob poplavah | DA | Majhna | Objekt ogrožata visoka voda Savinje in Ljubnice. Objekt stoji za poškodovanim nasipom. Nasipi ob Savinji niso zagotavljali varnosti na pretoke Q500 ali več. Globina poplavne vode je med poplavo 4.8.2023 presegla 2,0 m. Objektu ob podobnih ujmah ni možno zagotoviti primerne poplavne varnosti (na pretoke preko Q100) brez izvedbe celovitih ukrepov. <b>Ob izvedbi celovitih ukrepov, predlaganih v uvodu, je objekt možno ohraniti.</b> Vendar bi odstranitev objekta omogočila ureditve krivine Savinje po Predlogu 2. <b>V primeru, da se celoviti ukrepi ne izvedejo, predlagamo premestitev tega in ostalih objektov na Produ ( št.2, 3, 4, 4a, 7, 8 in 9).</b> Z dvigom nasipov oziroma zidov bi dodatno ogrozili sosednja območja (Kolovrat, Podter in Loke), kar ni skladno z ZV-1. | |

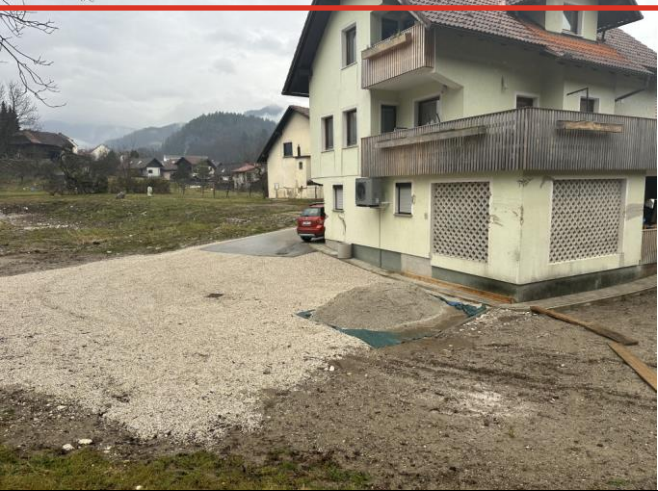
| 13 | 1255860 | Ljubno | Prod 4a | 3333 Ljubno | Marija Fale Stan. | 699 | 923 | Preost. RPN * Velike globine ob poplavah | DA | Majhna | Objekt ogrožata visoka voda Savinje in Ljubnice. Objekt stoji za poškodovanim nasipom. Nasipi ob Savinji niso zagotavljali varnosti na pretoke Q500 ali več. Globina poplavne vode je med poplavo 4.8.2023 presegla 2,0 m. Objektu ob podobnih ujmah ni možno zagotoviti primerne poplavne varnosti (na pretoke preko Q100) brez izvedbe celovitih ukrepov. Tudi ob izvedbi celovitih ukrepov, predlaganih v uvodu, je zaradi izvedbe hidravlično ugodnega natoka na Delov most (most obnovljen po poplavah leta 1990).objekt možno ohraniti. Vendar bi | |

| | | | | | | | | | | | odstranitev objekta omogočila ureditve krivine Savinje po Predlogu 2.<br><b>V primeru, da se celoviti ukrepi ne izvedejo, predlagamo premestitev tega in ostalih objektov na Produ ( št.2, 3, 4, 4a, 7, 8, in 9).</b> Z dvigom nasipov oziroma zidov bi dodatno ogrozili sosednja območja (Kolovrat, Podter in Loke), kar ni skladno z ZV-1. | |

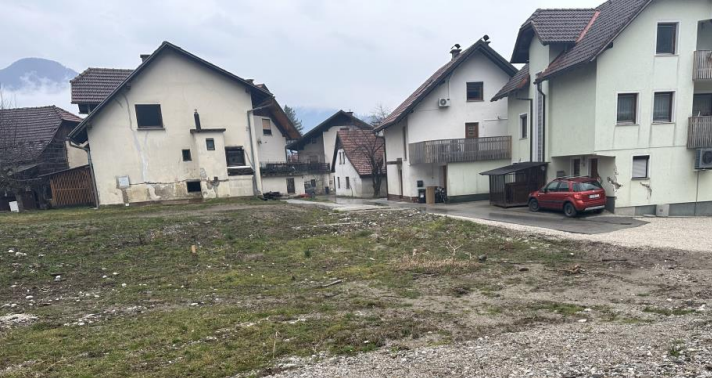
| 14 | 1444419 | Ljubno | Prod 5 | 3333 Ljubno | Ljudmila Šmidovnik Stan. | 692/1 | 923 | Preost. RPN * (dej. Mali RPN) | DA | Majhna | Objekt ogroža visoka voda Savinje nad pretoki Q100. Objekt stoji nekoliko višjem grebenu in so globine poplavnih vod bistveno nižje, kot pri sosednjih objektih. Objektu ob podobnih ujmah ni možno zagotoviti primerne poplavne varnosti brez izvedbe celovitih ukrepov. <b>Ob izvedbi celovitih ukrepov, predlaganih v uvodu, bi bil objekt poplavno varen na Q100+PS.</b> Ukrep z dvigom nasipov oziroma zidov bi dodatno ogrozili sosednja območja (Kolovrat, Podter in Loke), kar ni skladno z ZV-1. | |
| 15 | 1237237 1 | Ljubno | Prod 5 | 3333 Ljubno | Iztok Vrtačič Stan. | 692/1, 703, 704, 705, 702/1, 702/2, 701/1 | 923 | Preost. RPN * (dej. Mali RPN) | DA | Majhna | Objekt ogroža visoka voda Savinje nad pretoki Q100. Objekt stoji nekoliko višjem grebenu in so globine poplavnih vod bistveno nižje, kot pri sosednjih objektih. Objektu ob podobnih ujmah ni možno zagotoviti primerne poplavne varnosti brez izvedbe celovitih ukrepov ali pasivne zaščite na samem objektu. <b>Ob izvedbi celovitih ukrepov, predlaganih v uvodu, bo objekt poplavno varen.</b> Ukrep z dvigom nasipov oziroma zidov bi dodatno ogrozili sosednja območja (Kolovrat, Podter in Loke), kar ni skladno z ZV-1. Parcele od 701/1 do 705 niso zazidljive zaradi pasu priobalnega zemljišča in predvidenih PPU. | |
| 16 | 1353376 | Ljubno | Prod 6 | 3333 Ljubno | Marjeta Jaklič Stan. | 691 | 923 | Preost. RPN * (dej. Mali RPN) | DA | Majhna | Objekt ogroža visoka voda Savinje pri pretokih okoli Q500. Objekt stoji nekoliko višjem grebenu in so globine poplavnih vod bistveno nižje, kot pri sosednjih objektih. <b>Ob izvedbi celovitih ukrepov, predlaganih v uvodu, bo objekt poplavno varen.</b> | |

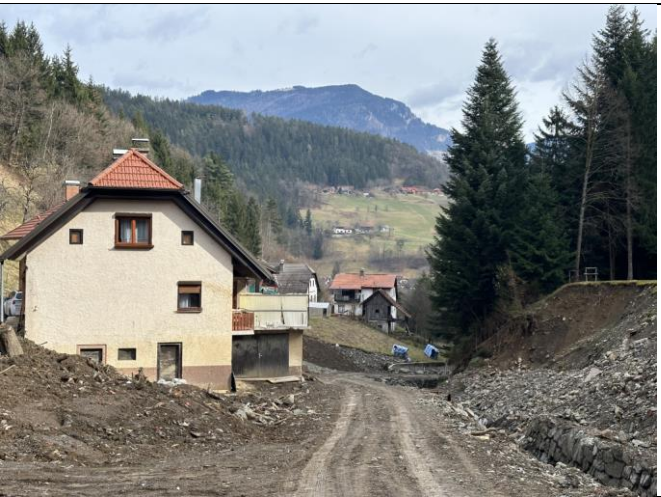
| 23 | 1447437 | Ljubno | Savina 44 | 3333 Ljubno | Franc Lipovd, Stan | 280/1 | 924 | KRPN niso izdelane | | Zelo velika erozijska ogroženo st | Objekt se nahaja pod plazljivim območjem in nad erozijsko aktivno strugo Trbiškega potoka.<br><b>Lokacija načeloma ni primerna za bivanje. V primeru stabilizacije plazljivega pobočja in stabilizacije Trbiškega grabna bi bilo možno izboljšati varnost, vendar ni možno zagotoviti zadostne varnosti (Q100+PS).</b> | |

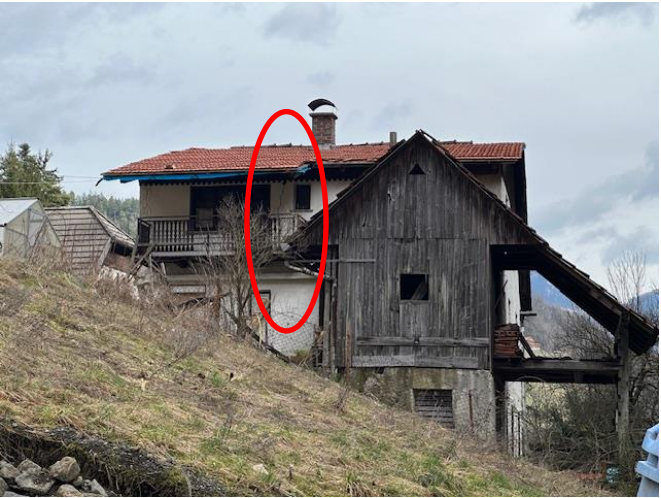
| 28 | 1447111 | Ljubno | Savina 41 | 3333 Ljubno | Tanja Rijavec, Stan | 283/4 | 924 | | | | <b>Objekt (pobočje pod objektom) bi lahko ogrozila erozija Trbiškega grabna pod objektom.</b> Pogojno možna ureditev grabna z masivnimi prečnimi objekti. Sam objekt poplavno ni ogrožen. Na podlagi ogleda terena je ugotovljeno, da je objekt poškodovan. Razpoke so vidne na zgornjem delu objekta prečno v smeri padnic).<br><b>Oceno poda tudi DTP - Triaža</b> | |

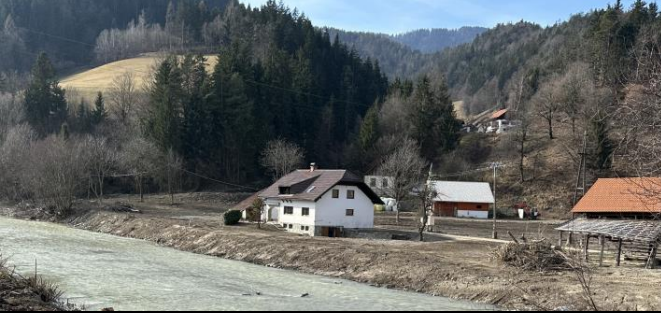
| 29 | 1446519 | Ljubno | Savina 32 | 3333 Ljubno | Zdravko Plesec, Stan | 308/5 | 924 | Srednji RPN* | | | Objekt ogrožajo poplavne vode Savinje in erozijski procesi Trbiškega grabna. Objekt se nahaja v koridorju vračanja poplavnih vod Savinje nazaj v rečno strugo. Prva tako se objekt nahaja v priobalnem pasu reke Savinje. Na tem območju je predpisana širina priobalnega pasu 40 m. <b>Lokacija ni primerna za bivanje.</b> | |

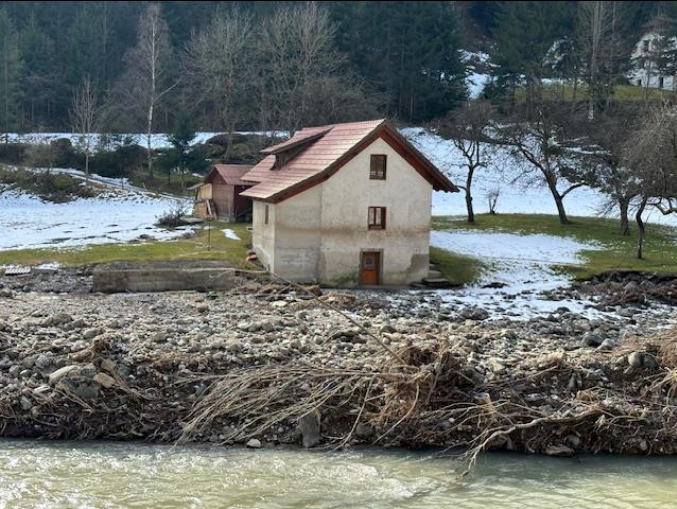
| 31 | 1447701 | Ljubno | Savina 70 | 3333 Ljubno | Ivan Metulj, Stan | 66/4 | 924 | | DA (na severni strani proti Savinji približno 3m, na zaledni približno 1 m. | Velika erozijska ogroženo st | Objekt je tik ob Savinji (priobalni pas). Podkleteni del objekta je v celoti poplavljen, globina vode pri bivalne delu pa več, kot 1m. Objekt stoji prečno na tok Savinje. Tik pod objektom je vidna erozija, velika verjetnost trkov plavja v objekt. Trenutno objekt zaradi odplavljenosti ceste zaradi erozije ni dostopen. Prav tako je porušena brv iz pletenic in lesa, ki je bila zgrajena po letu 1990. Z dodatnimi ukrepi objektu ni možno zagotoviti ustrezne varnosti na Q100 z dodatkom podnebnih sprememb (erozija in poplave).<br><b>Lokacija ni primerna za bivanje.</b> | |

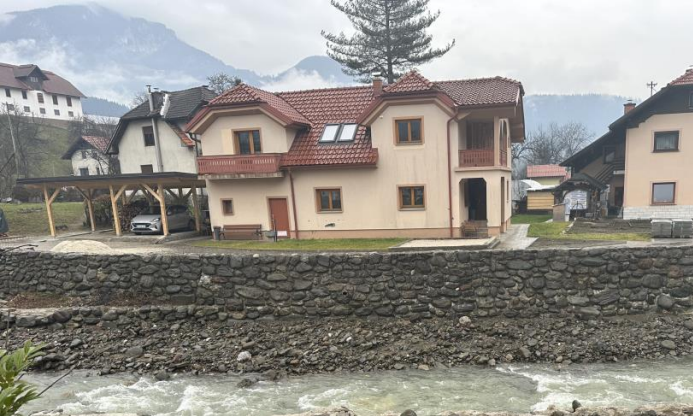
| 33 | | Ljubno | Podter 25 | 3333 Ljubno | | 656/2 | 923 | Ni v razredu poplavne nevarnosti, vendar je bil že vsaj 3 krat poplavljen po letu 1990. Po oceni je v srednjem razredu poplavne nevarnosti | Da | Srednja | Objekt je poplavno enako ogrožen, kot sosednji objekti Podter 24, 23 in 22. Zaradi možnosti izvedbe protipoplavnih ukrepov, to je ureditve izlivnega odseka Ljubnice ob odstranitvi objektov Podter 22, 23 in 24 je <b>predlagana odstranitev tega objekta</b> . Z ureditvijo se poveča poplavna varnost zaradi vpliva Ljubnice na delu Proda in Podtera ter območju ob spomeniku na d.b. Savinje in posledično Lokam. | |

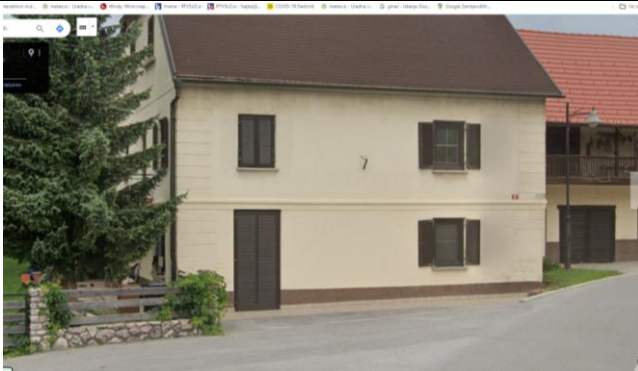
| Nakandno prjeta vloga | | | | | | | | | | | | |
|---|--|---|---|---|--|---|---|---|--|--|---|---|
| 34 | | Ljubno | Prod 11 | 3333 Ljubno | | 687 | 923 | Objekt je izven razredov, vendar je bil avgusta 2023 poplavljen (razvidno iz zračnega posnetak) | | | <p>Objekt je ogrožen pri pretokih, večjih od 100 let. Objekt je možno dodatno varovati z mobilnimi protipoplavnimi stenami ali vrati (predvsem vrata proti cesti).</p> <p>Kljub celovitim ureditvam Savinje bodo objekt še vedno ogrožale poplavne vode Ljubnice, vendar bodo globine manjše zaradi povečanega padca proti sotočju s Savinjo. Hitrosti bodo še nekoliko večje.</p> <p><b>Kljub temu predlagamo ohranitev objekta.</b></p> | |
