**ZADEVA: Strokovno mnenje za odstranitev objekta v skladu s 151.b členom Zakona o interventnih ukrepih za odpravo posledic poplav in zemeljskih plazov iz avgusta 2023 - objekt z naslovom Letuš 110a, Braslovče**

### STROKOVNO MNENJE

# **Ogroženost od poplav in z njo povezane erozije na območju Letuške gmajne na desnem bregu Savinje v občini Braslovče**

## **Strokovno poročilo**

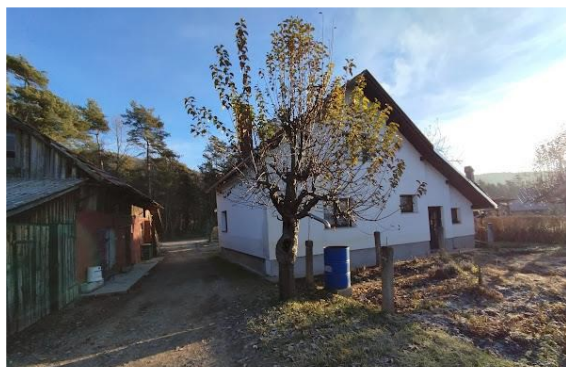
Objekt se nahaja v naselju Gmajna na desnem bregu reke Savinje. Je enostanovanjska, tri etažna stavba, zgrajena leta 1967. Po etažnosti je sestavljena iz (pol vkopane) kleti, pritličja in podstrešja. Nosilna konstrukcija je grajena iz zidanih opečnih zidov in armiranega betona, podkleteni del je betonski. To območje je poplavno ogroženo zaradi poplav, ki jih povzročata reka Savinja in je bilo v poplavah 4.8.2023 močno prizadeto. Tudi obravnavani objekt je bil poplavljen. Globina poplavljenosti objekta je glede na sledi znašala več kot 125 cm nad terenom. Klet je bila v celoti poplavljenost.

Slika 2: Fotografije objekta po elementarni nesreči z dne 4.8.2023

Zato na podlagi navedenega predlaga **NUJNO ODSTRANITEV** navedenega objekta iz tč. A na nepremičninah iz tč. B. tega mnenja v skladu s 151.a členom ZIUOPZP.

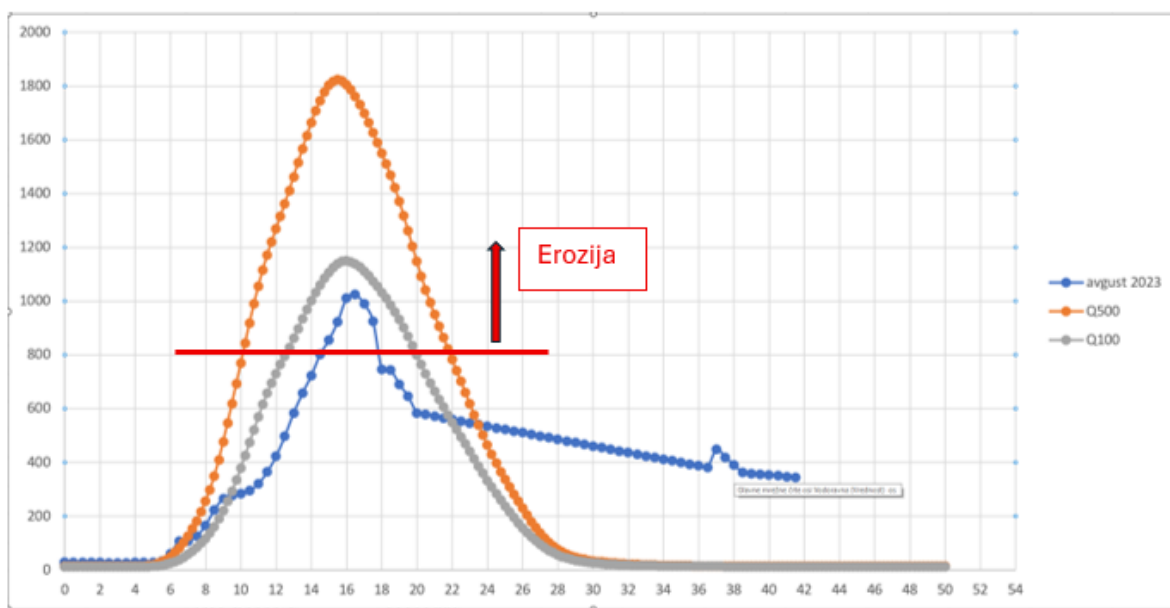
**Graf 2:** Visokovodni valovi Savinje na območju nad sotočjem s Pako. Modra linija predstavlja zabeleženi val na VP Letuš. Manjkajoči odčitki so zaradi poškodbe VP interpolirani. Siva in oranžna linija predstavljata trenutno veljavne hidrološke podatke (Vir 1: UL FGG, 2025: Šraj in ostali: statistika podatkov 1961-2025 ).

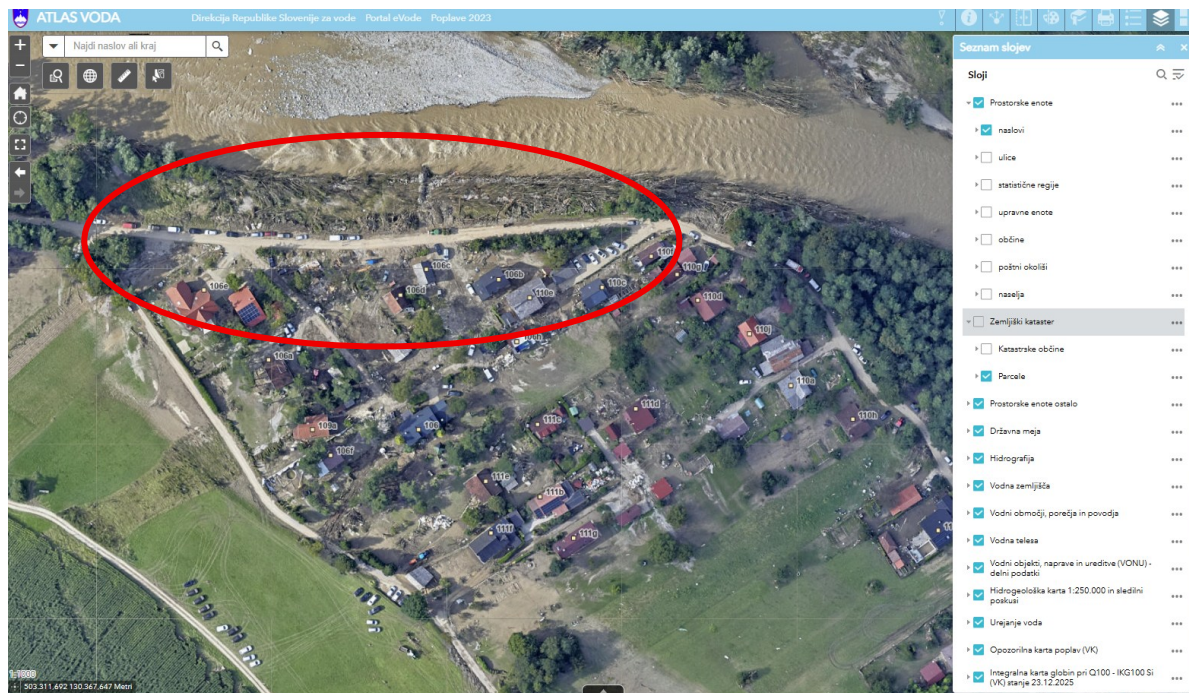
Na **Sliki 1** je prikazano stanje erozije desne brežine po poplavi avgusta 2023.

**Slika 1:** Na sliki je prikazana meja erozije glede na DOF posnetek takoj po poplavih. Na posnetku je označeno območje, kjer je bil vpliv prelivanja desne brežine najbolj izrazit. V kolikor brežina ne bi bila poraščena z obrežno vegetacijo, bi prišlo do bistveno večjih poškodb brežine in objektov na zaledni strani.

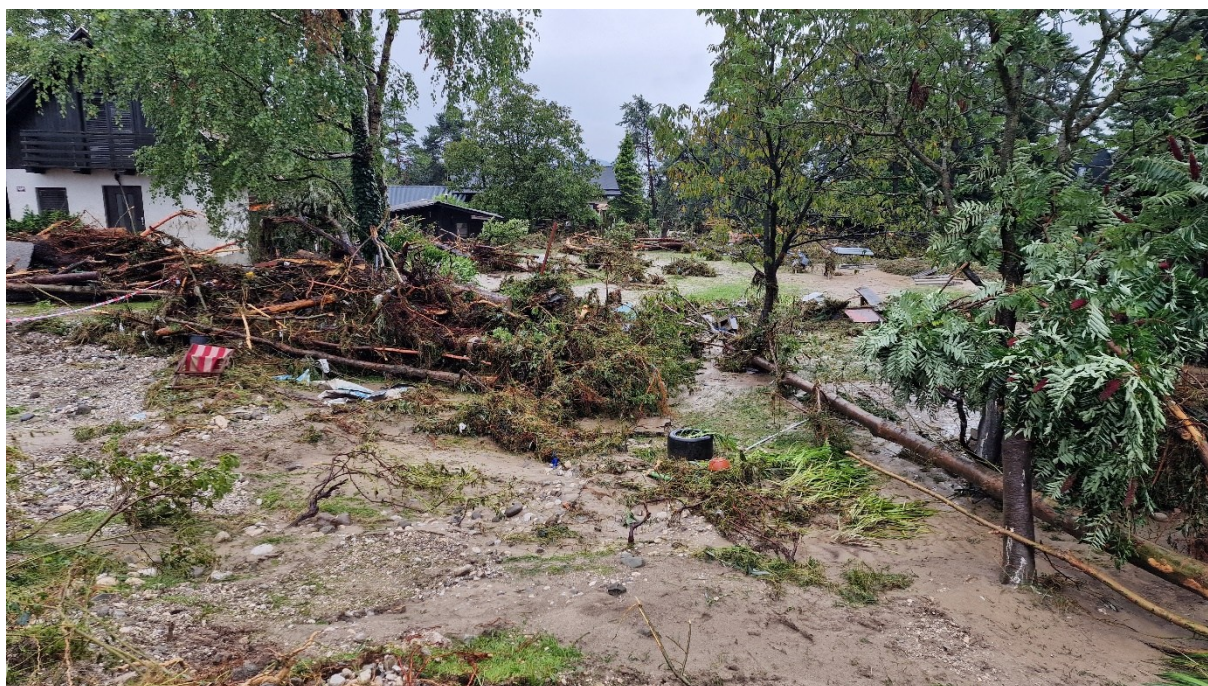
**Slika 2** prikazuje območje tik za nasipom na območju objekta Letuš 106 D, kjer je izmerjena globina poplavnega toka ~2,0 m.

**Slika 2:** Prikaz erozijske linije ob poplavi glede na današnje stanje.

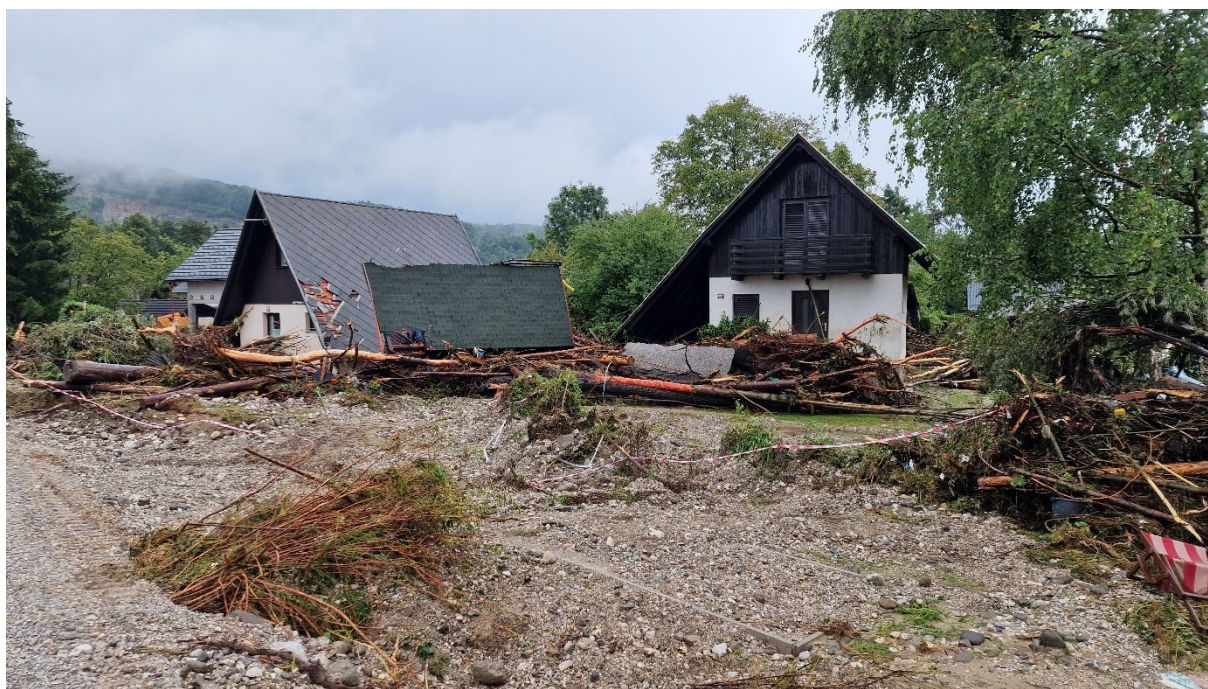
**Slika 3:** Območje tik za nasipom ob Savinji, kjer je vidno odlaganje erodiranega proda in plavja (debla, vejevje).

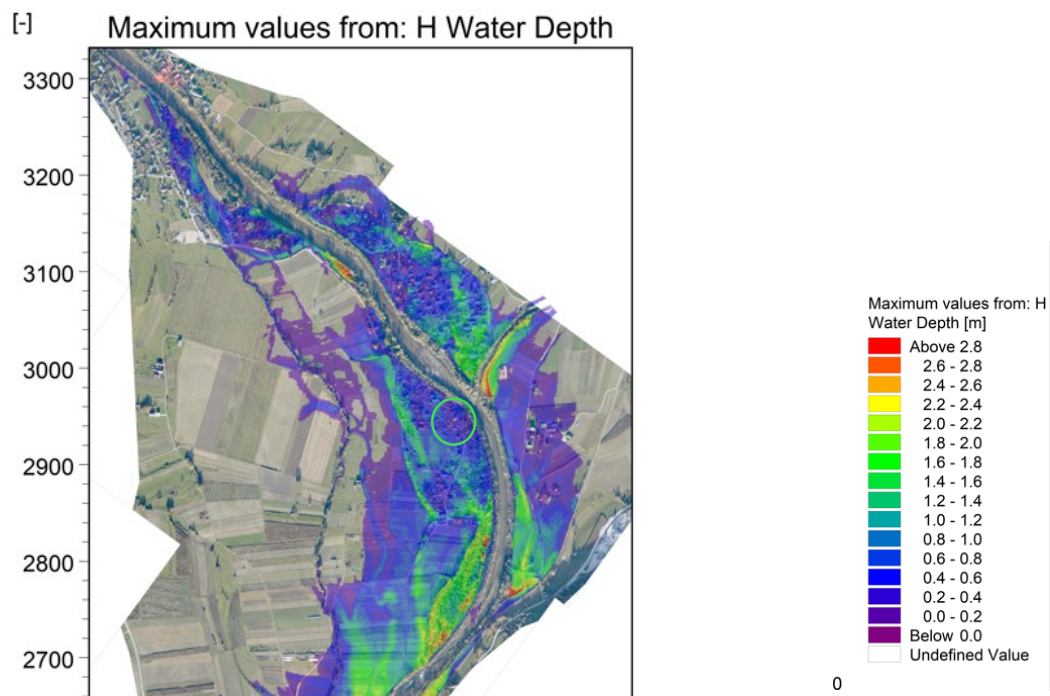
Na podlagi terenskih ogledov in meritev dejanskih globin poplavne vode med dogodkom avgust 2023 je bilo ugotovljeno, da so bile dejanske globine poplavne vode vsaj 0,6 m višje od izračunanih v hidravličnih analizah do leta 2025.

*Slika 1:* Rekonstrukcija poplavnega dogodka – rezultati hidravličnega modela, izdelani septembra in oktobra 2023.

Objekt se nahaja na območju koridorja poplavnega toka. Poplavni tok med Letuško gmajno in Parižljami je eden ključnih poplavnih tokov za ohranjanje naravnega razlivanja visokih vod (*Slika 1*). Objekt se nahaja v osi poplavnega toka. Med Letuško gmajno in Malimi Braslovčami NIVO EKO skladno s projektom ureditve poplavne varnosti na območju med Letušem in Ločico (optimiziran DPN) izvaja prečni nasip, ki bo preprečil nadaljevanje poplavnega toka proti jugu ter ga preusmeril nazaj v strugo Savinje. Zaradi tega je na obravnavanem območju pričakovati še višje gladine in višje hitrosti poplavnega toka. Celotno območje Letuške gmajne je eno ključnih poplavnih (razlivnih) območij, ki vplivajo na poplavno varnost vseh naselij od Malih Braslovč do Laškega.

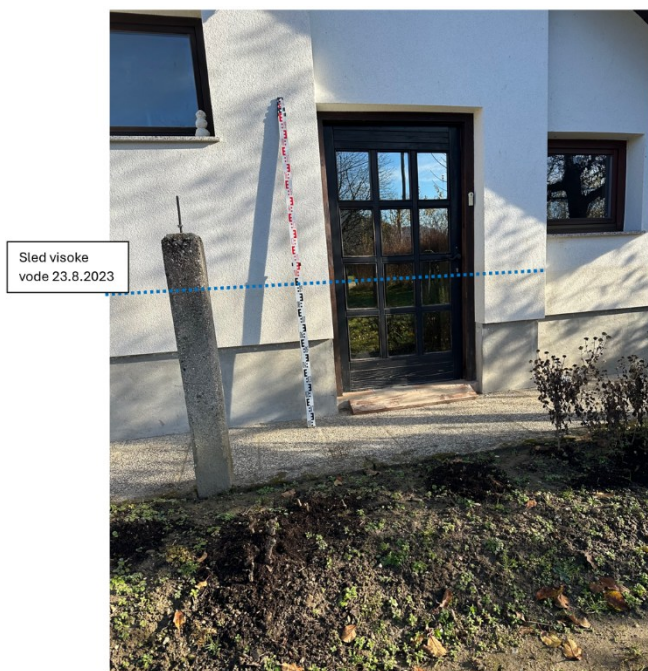
*Slika 2:* Objekt Letuš 110A. Vidna je sled visoke vode 4. avgusta 2023. Globina vode pri vhodnih vratih je presegla 0,95 m.

Ocena ogroženosti je narejena na podlagi prejetih podatkov in razpoložljivega javno dostopnega gradiva. Kletni del objekta je pod osnovnim nivojem terena. Pritličje je približno 15 cm nad okoliškim terenom. Dostop v objekt in dovoz sta na koti terena. Kletni del objekta je verjetno grajen kot masivna gradbena konstrukcija (zidaki, beton in armirani beton). Glede na izračunane in zabeležene gladine je konstrukcijski del objekta odporen na hidrostatske tlake pri preplavitvi notranjosti objekta. V primeru, da poplavna voda ne zalije notranjosti, bi verjetno prišlo do deformacij in razpok na temeljni plošči in stenah. Zgornji (nadzemni) del je konstrukcije prav tako masivna gradnja neznane kvalitete. Globina vode znotraj objekta je bila med 70 in 80 cm. Podstrešje je bivalno. Podatki o legi in odpornosti funkcionalnih delov objekta in naprav (elektrika, strojna oprema, kanalizacija) niso bili na voljo.

Varen umik iz objekta na varno lokacijo v času nastopa poplave zaradi oddaljenosti, ko Savinje prelije nasip (lokalno cesto), je pri pretokih tik nad Q100 predvsem zaradi hitrosti vodnega toka zelo otežen in življenjsko nevaren, pri pretokih Q500 pa onemogočen. Razdalja do »varne lokacije« presega 500 m.
