**ZADEVA: Strokovno mnenje za odstranitev objekta v skladu s 151.b členom Zakona o interventnih ukrepih za odpravo posledic poplav in zemeljskih plazov iz avgusta 2023 - objekt z naslovom Letuš 124, 3327 Šmartno ob Paki**

### STROKOVNO MNENJE

# **Ogroženost od poplav in z njo povezane erozije v Letušu in Rečici ob Paki na območju sotočja Savinje in Pake**

## **Strokovno poročilo**

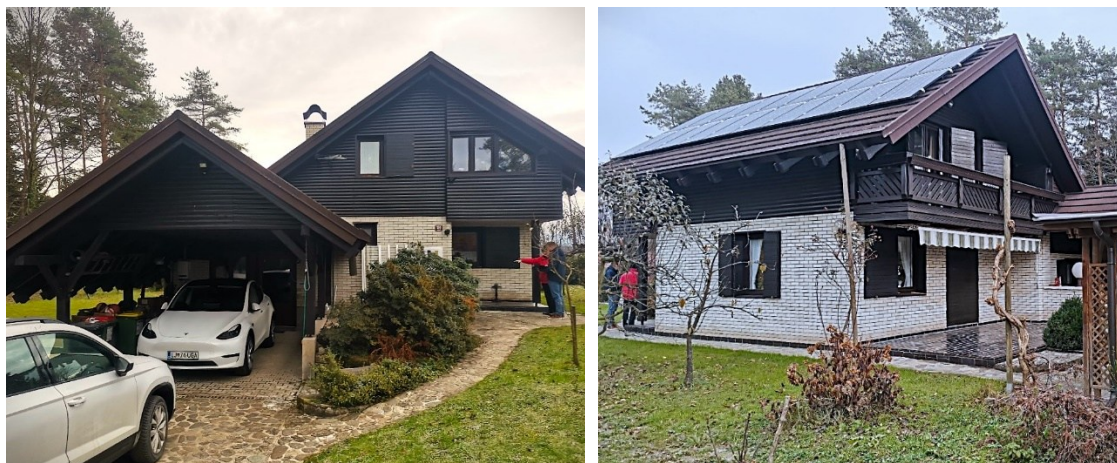
Slika 2: Fotografije objekta po elementarni nesreči z dne 4.8.2023

Objekt se nahaja ob levi brežini reke Savinje v naselju Roje na območju sotočja reke Savinje in Pake. Je enostanovanjska, trietažna stavba, zgrajena leta 1980. Po etažnosti je sestavljena iz polkleti, pritličja in mansarde. Nosilna konstrukcija je grajena iz zidanih opečnih zidov in armiranega betona. To območje je poplavno ogroženo zaradi poplav, ki jih povzročata reka Savinja in reka Paka in je bilo v poplavih 4.8.2023 močno prizadeto. Tudi obravnavani objekt je bil poplavljen. Poplavljenost je segala od 75 do 100 cm nad terenom.

Zato na podlagi navedenega predlaga **NUJNO ODSTRANITEV** navedenega objekta iz tč. A na nepremičninah iz tč. B. tega mnenja v skladu s 151.a členom ZIUOPZP.

Zato predlagamo njegovo odstranitev.

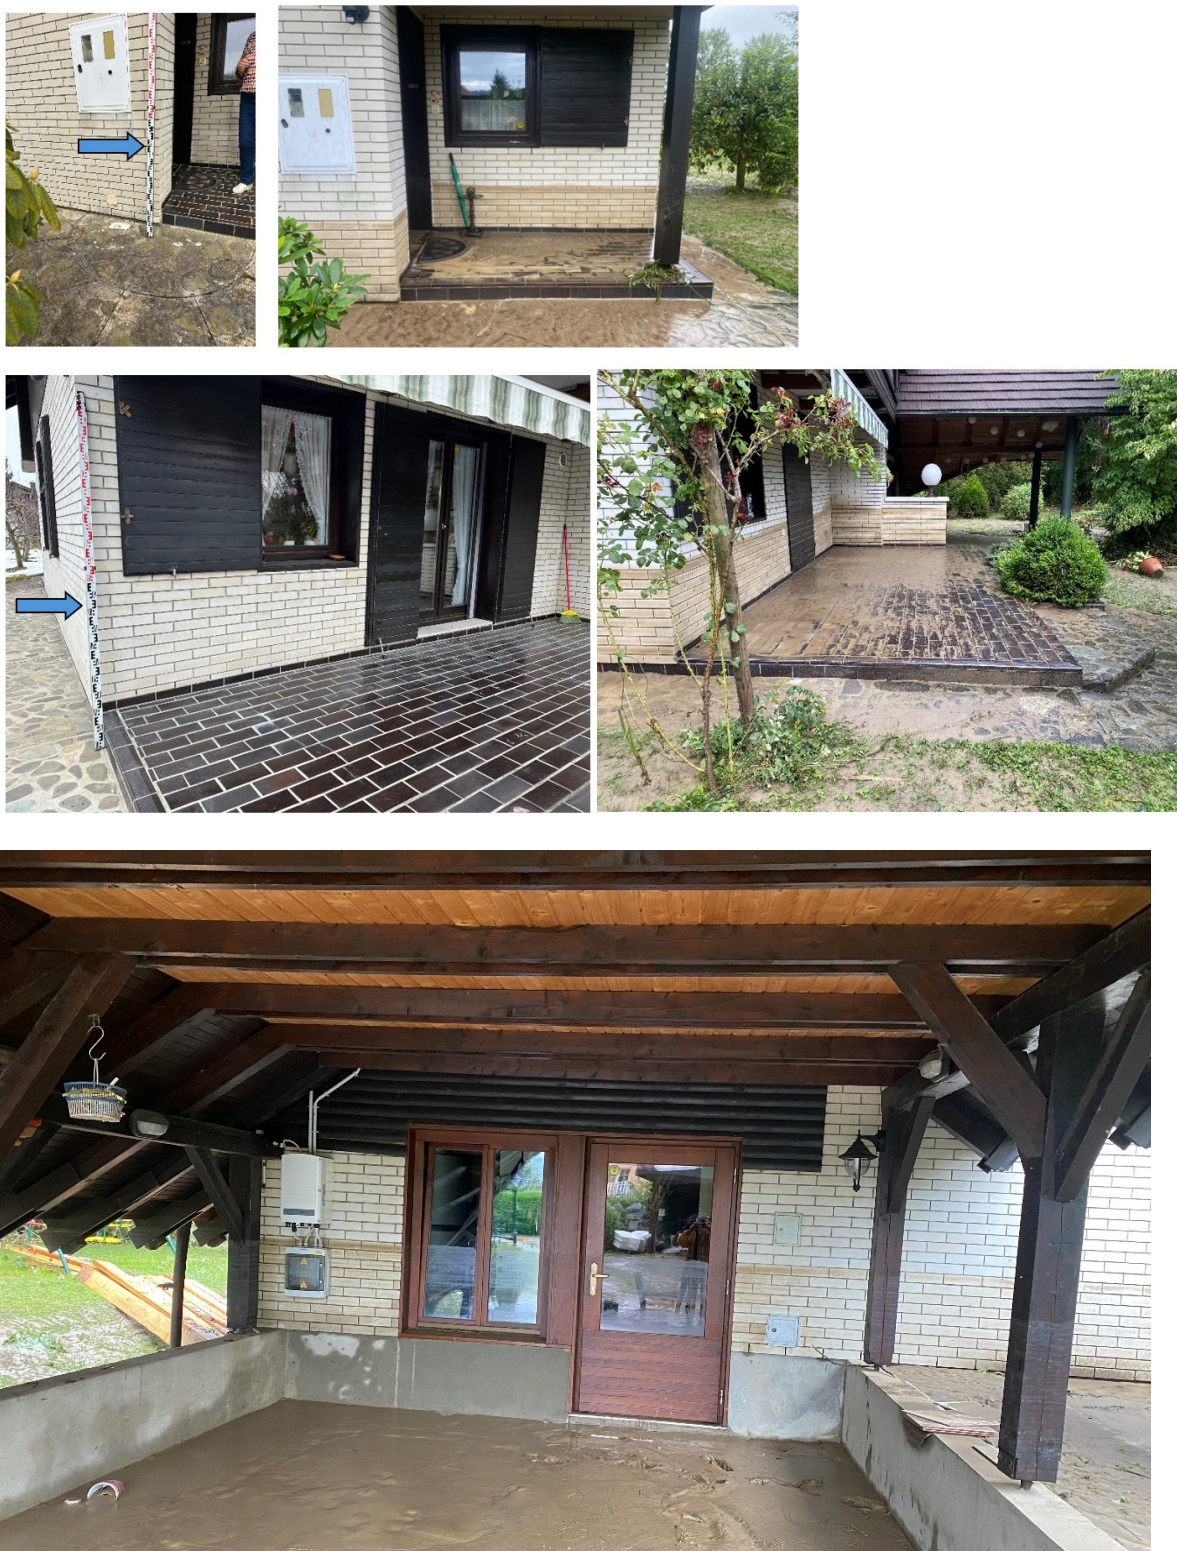
Slike 1-5: Sledi VV avgust 2023 na zaledni in sprednji strani (proti Savinji). Globine vode od 0,75 do 1,0 m sosednjem objektu ( $h=1,55$  m). Objekt se nahaja na nasutem robu ob Savinji. Osnovni teren je več kot 1 m nižji. Brežine Savinje so slabo utrjene z vidnimi znaki površinske erozije.
