**ZADEVA: Strokovno mnenje za odstranitev objekta v skladu s 151.b členom Zakona o interventnih ukrepih za odpravo posledic poplav in zemeljskih plazov iz avgusta 2023 - objekt z naslovom Letuš 133, 3327 Šmartno ob Paki**

### STROKOVNO MNENJE

# **Ogroženost od poplav in z njo povezane erozije v Letušu in Rečici ob Paki na območju sotočja Savinje in Pake**

## **Strokovno poročilo**

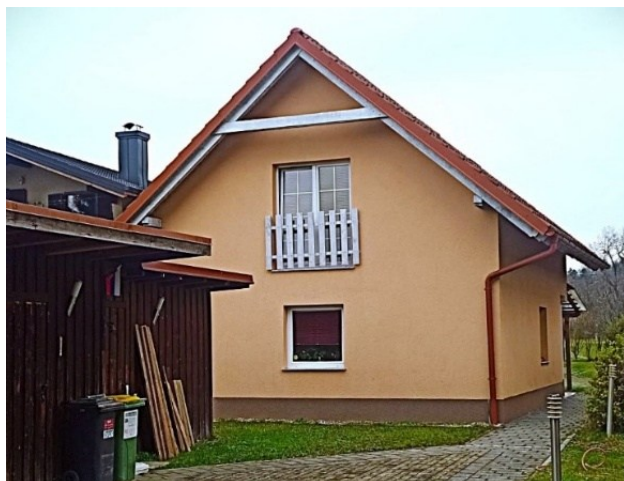
Slika 2: Fotografije objekta po elementarni nesreči z dne 4.8.2023

Objekt se nahaja ob levi brežini reke Savinje v naselju Roje na območju sotočja reke Savinje in Pake. Je enostanovanjska, dvoetažna stavba, zgrajena leta 1983. Po etažnosti je sestavljena iz pritličja in mansarde. Nosilna konstrukcija je grajena iz zidanih opečnih zidov in armiranega betona. To območje je poplavno ogroženo zaradi poplav, ki jih povzročata reka Savinja in reka Paka in je bilo v poplavah 4.8.2023 močno prizadeto. Tudi obravnavani objekt je bil poplavljen. Poplavljenost je segala do višine 65 cm nad terenom.

Zato predlagamo njegovo odstranitev.

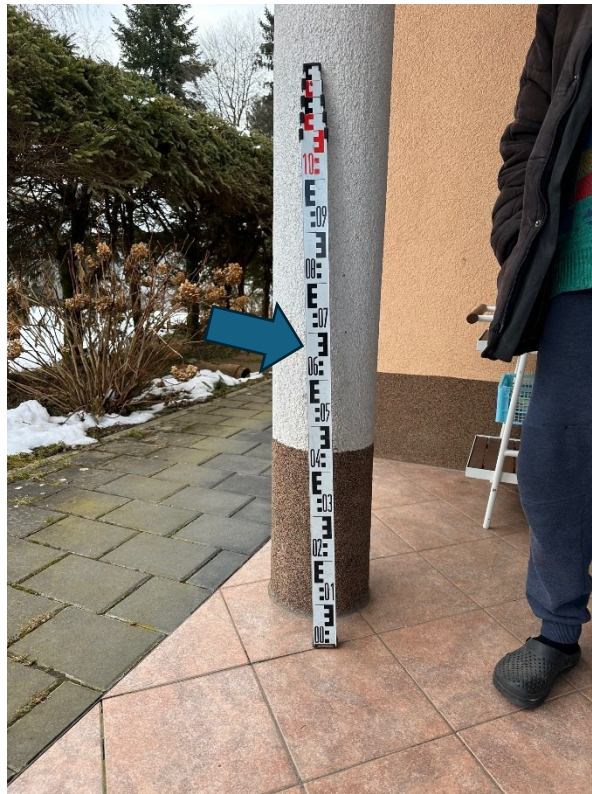
Slika 1: Severni del – vstopna stran; globina vode ~0,65m.

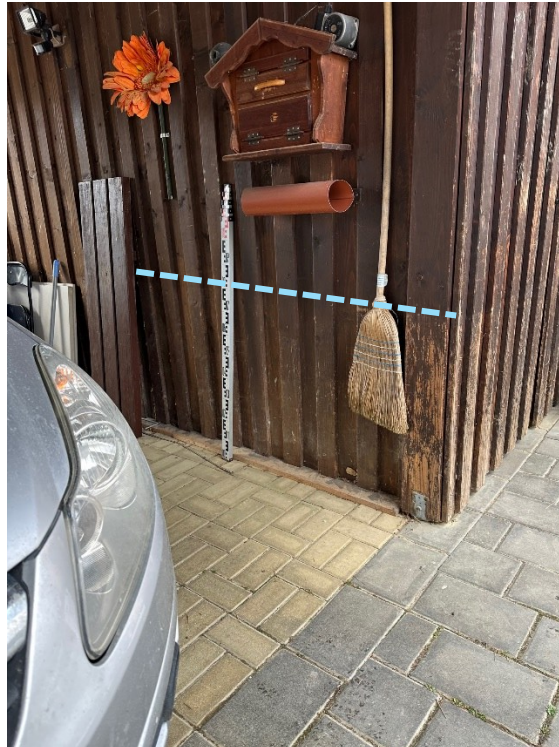
Slika 2: Sledi poplave na lesenem objektu
