**ZADEVA: Strokovno mnenje za odstranitev objekta v skladu s 151.b členom Zakona o interventnih ukrepih za odpravo posledic poplav in zemeljskih plazov iz avgusta 2023 - objekt z naslovom Letuš 135, 3327 Šmartno ob Paki**

### STROKOVNO MNENJE

# **Ogroženost od poplav in z njo povezane erozije v Letušu in Rečici ob Paki na območju sotočja Savinje in Pake**

## **Strokovno poročilo**

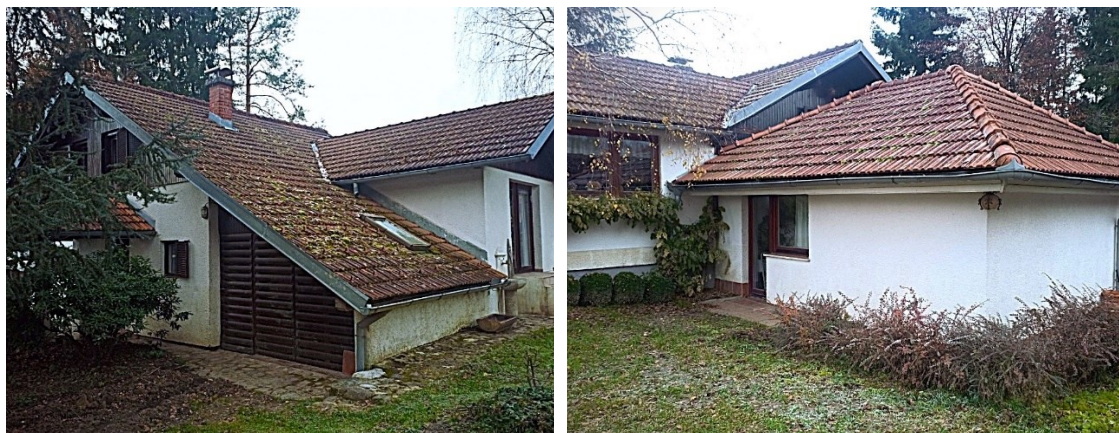
Slika 2: Fotografije objekta po elementarni nesreči z dne 4.8.2023

Objekt se nahaja ob levi brežini reke Savinje v naselju Roje na območju sotočja reke Savinje in Pake. Je enostanovanjska, dvoetažna stavba, zgrajena leta 1972. Je medetažna stavba, spodnja etaža je pritličje. Nosilna konstrukcija je grajena iz zidanih opečnih zidov in armiranega betona. To območje je poplavno ogroženo zaradi poplav, ki jih povzročata reka Savinja in reka Paka in je bilo v poplavah 4.8.2023 močno prizadeto. Tudi obravnavani objekt je bil poplavljen. Poplavljenost je segala do višine 118 cm nad terenom.

Zato predlagamo njegovo odstranitev.

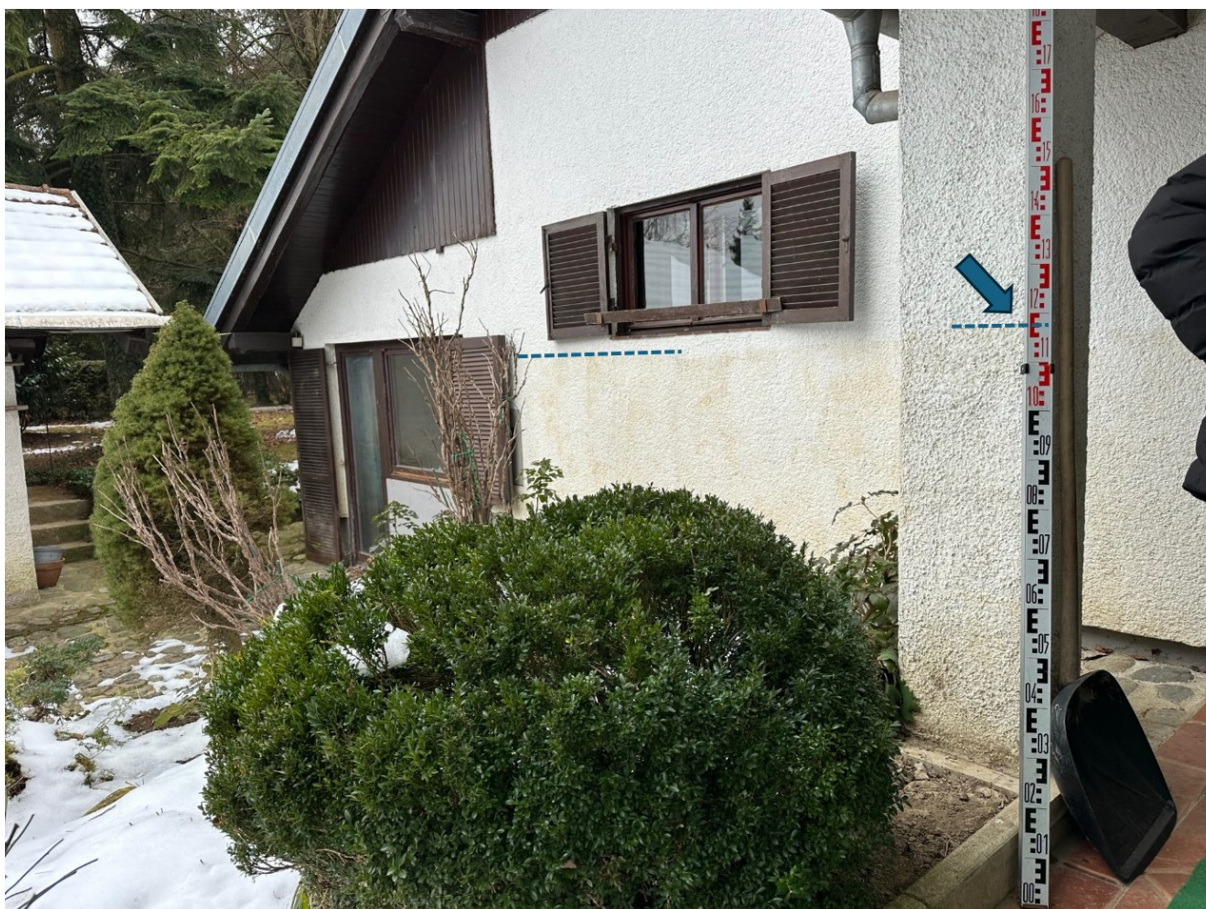
Slika 1: Globina vode med poplavo avgusta 2023 je bila na vhodu 1,18 m, na južnem delu je bila globina vode 1,95 m. Poletaža znotraj objekta (kuhinja) je na višini poplavne vode avgusta 2023.
