ZADEVA: Strokovno mnenje za odstranitev objekta v skladu s 151.b členom Zakona o interventnih ukrepih za odpravo posledic poplav in zemeljskih plazov iz avgusta 2023 - objekt z naslovom Rečica ob Paki 51, 3327 Šmartno ob Paki

STROKOVNO MNENJE

Ogroženost od poplav in z njo povezane erozije v Letušu in Rečici ob Paki na območju sotočja Savinje in Pake

Strokovno poročilo

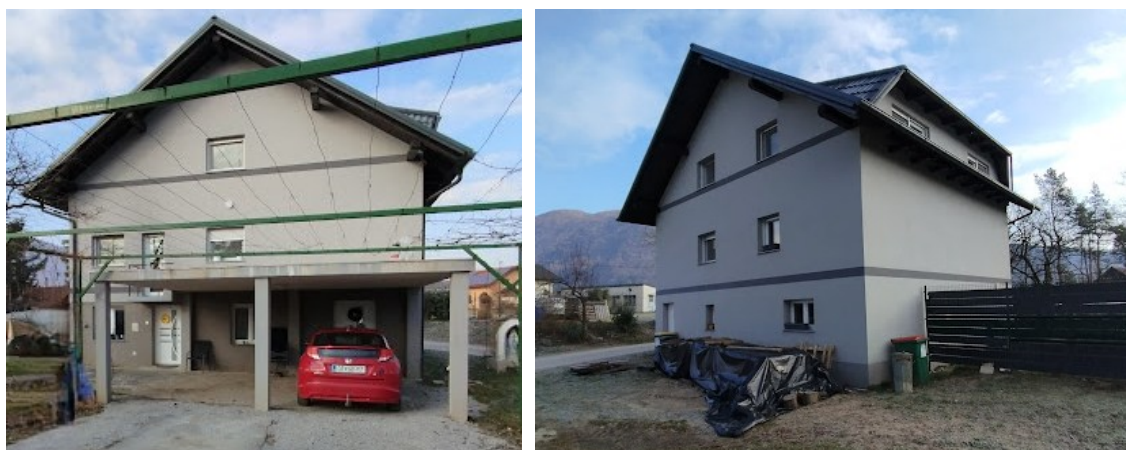
Slika 2: Fotografije objekta po elementarni nesreči z dne 4.8.2023

Objekt se nahaja ob levi brežini reke Savinje v naselju Roje na območju sotočja reke Savinje in Pake. Je enostanovanjska stavba, ki datira v leto 2000. Po etažnosti je sestavljena iz pritličja in podstrešja oz. mansarde. To območje je poplavno ogroženo zaradi poplav, ki jih povzročata reka Savinja in reka Paka in je bilo v poplavah 4.8.2023 močno prizadeto. Tudi obravnavani objekt je bil poplavljen. Poplavljenost je segala do višine 1,0 m nad terenom.

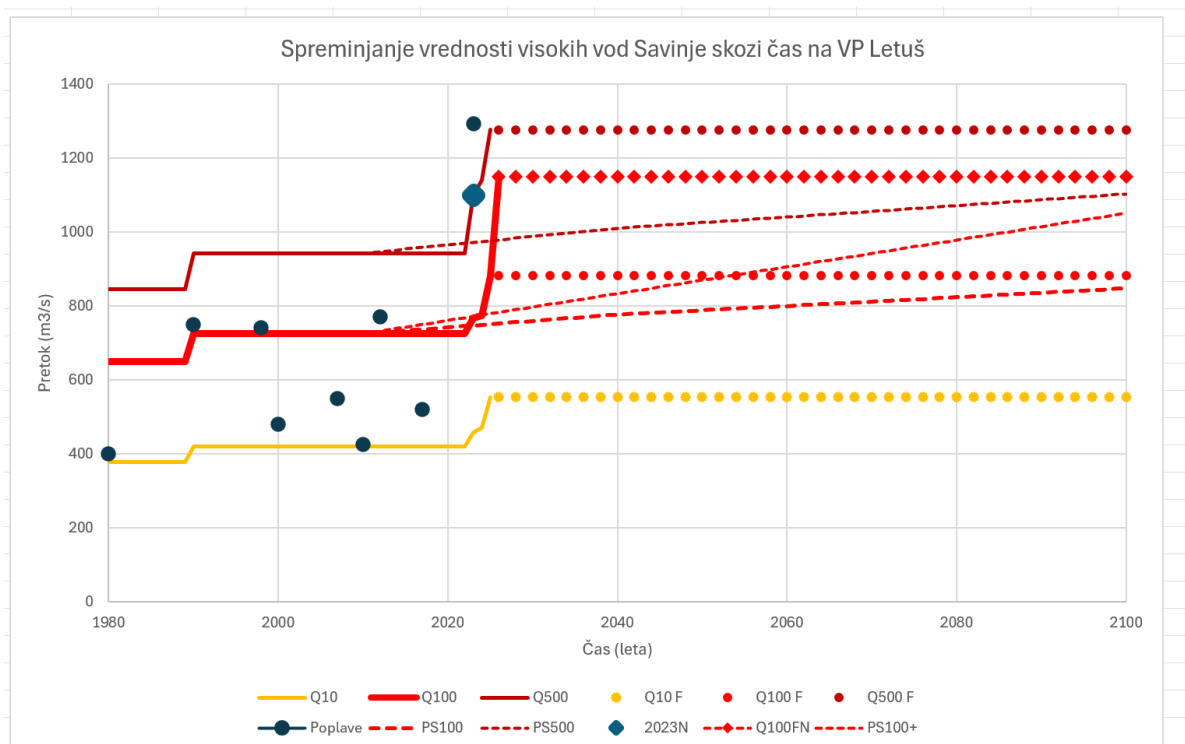
Graf 1: Na grafu je prikazano spreminjanje (povečanje) pretokov visokih vod po letu 1990. Z modrimi oznakami so prikazane vrednosti zabeleženih visokih vod. Črtkane linije predstavljajo predvideno dodatno povečanje pretokov zaradi podnebnih sprememb do konca stoletja.

Od leta 1993 do danes so se po izračunih FGG (Literatura 1) vrednosti pretoka Q100 povečale za 59%. Po podatkih cHHŠp Savinje (literatura 3) so se te vrednosti povečale za 22%. Pretoki Q500 so se povečali za 92%.

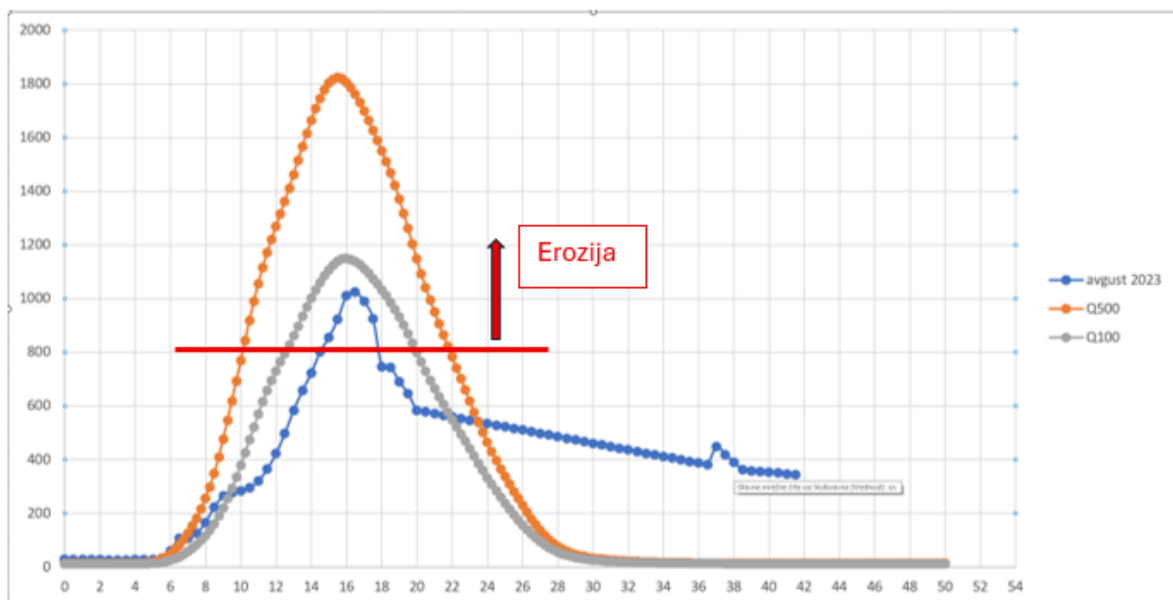
Graf 2: Visokovodni valovi Savinje na območju nad sotočjem s Pako. Modra linija predstavlja zabeleženi val na VP Letuš. Manjkajoči odčitki so zaradi poškodbe VP interpolirani. Siva in oranžna linija predstavljata trenutno veljavne hidrološke podatke (Vir 1: UL FGG, 2025: Šraj in ostali: statistika podatkov 1961-2025)

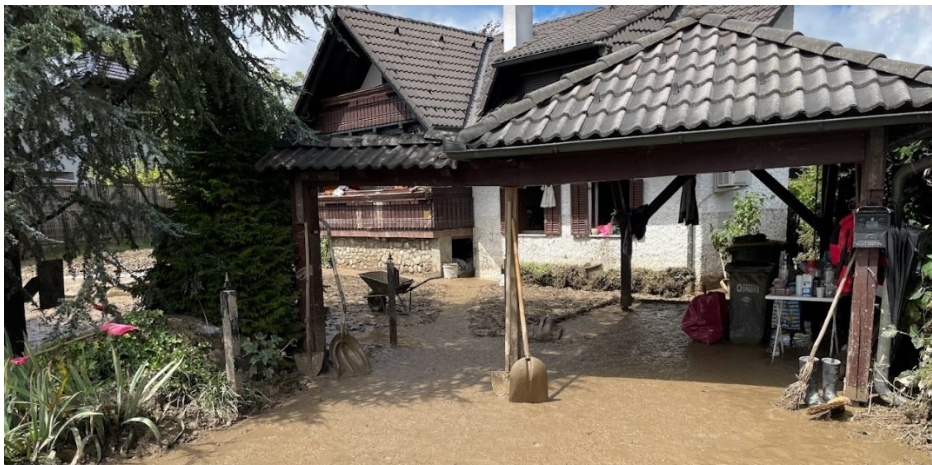
Letuš 129

Sledi poplave 4.avgusta 2023 na objektih, ki so uporabljene za umerjanje modelov.

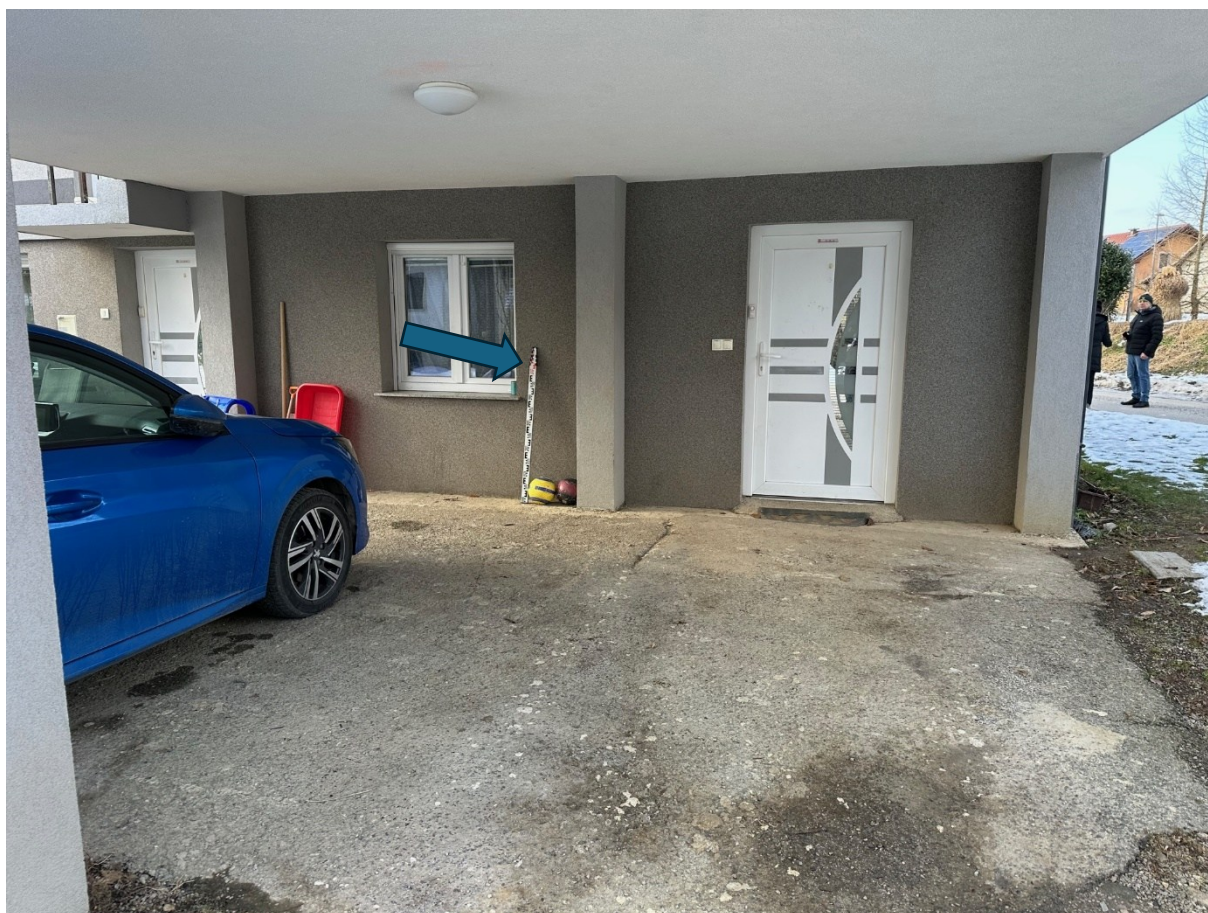
Št DTP: 31		Objekt: Rečica ob Paki 51		Današnje stanje nevarnosti in ogroženosti	
Globina poplavne vode avgust 2023: 1,0 m nad terenom (fasada pritličja), Kota gladine avgusta 2023 :306,31 m n.m.					
Razred poplavne nevarnosti območje				Razred srednje popl. nev.	
Razred erozijske nevarnosti območja (4)				Razred majhne eroz. nev.	
Analiza objekta					
Kriterij:	Deli objekta		Q100	Q500	
Poplavnost					
	Pritličje		2	3	
	Nadstropje		0	0	
Erozija (na območje 3)					
	Pritličje		1	1	
	Nadstropje		0	0	
Podtalnica	Ob visoki Savinji v kleti				
Odpornost gradbene konstrukcije na hidrostatične obtežbe					
	Pritličje		1	2	
	Podstrešje		0	0	
Odpornost stavbnega pohištva (vrata, okna) na hidrost. obtežbe					
	Pritličje		2	3	
	Nadstropje				
Odpornost na vzgon					
	Pritličje		1	2	
Lega funkcionalnih delov in naprave	Pritličje		2	3	
Lega občutljivih objektov in naprav	Pritličje		2	3	
Odpornost na hidrodinamične obtežbe

Razred poplavne ogroženosti	Velika ogroženost
Razred erozijske ogroženosti - na meji med srednjo in veliko og.	Srednja ogroženost
Možnost umika (ogroženo življenje)	Velika ogroženost

Slika 1: Južni del – vstopna stran; globina vode ~1,0 m.
