**ZADEVA: Strokovno mnenje za odstranitev objekta v skladu s 151.b členom Zakona o interventnih ukrepih za odpravo posledic poplav in zemeljskih plazov iz avgusta 2023 - objekt z naslovom Letuš 136, 3327 Šmartno ob Paki**

### STROKOVNO MNENJE

# **Ogroženost od poplav in z njo povezane erozije v Letušu in Rečici ob Paki na območju sotočja Savinje in Pake**

## **Strokovno poročilo**

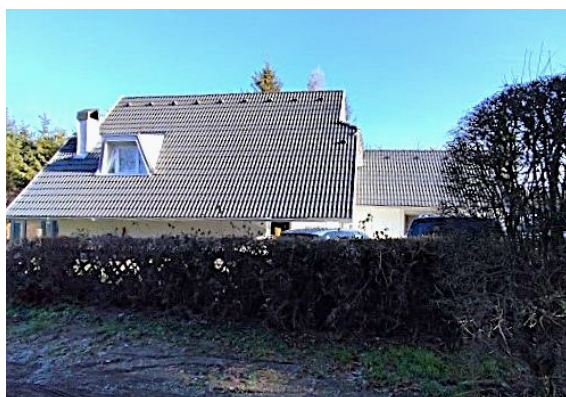
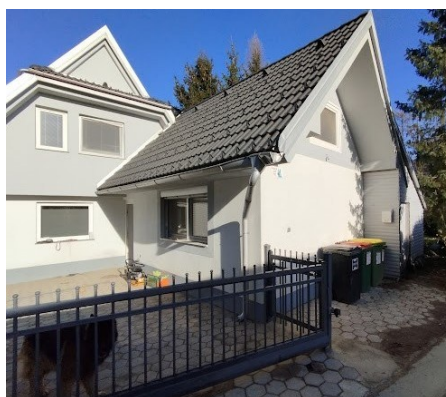
Objekt se nahaja ob levi brežini reke Savinje v naselju Roje na območju sotočja reke Savinje in Pake. Je enostanovanjska, dvoetažna stavba, zgrajena leta 1977. Po etažnosti je sestavljena pritličja in mansarde. Nosilna konstrukcija je grajena iz zidanih opečnih zidov in armiranega betona. To območje je poplavno ogroženo zaradi poplav, ki jih povzročata reka Savinja in reka Paka in je bilo v poplavah 4.8.2023 močno prizadeto. Tudi obravnavani objekt je bil poplavljen. Poplavljenost je segala od 106 do 125 cm nad terenom.

Slika 2: Fotografije objekta po elementarni nesreči z dne 4.8.2023

Zato predlagamo njegovo odstranitev.

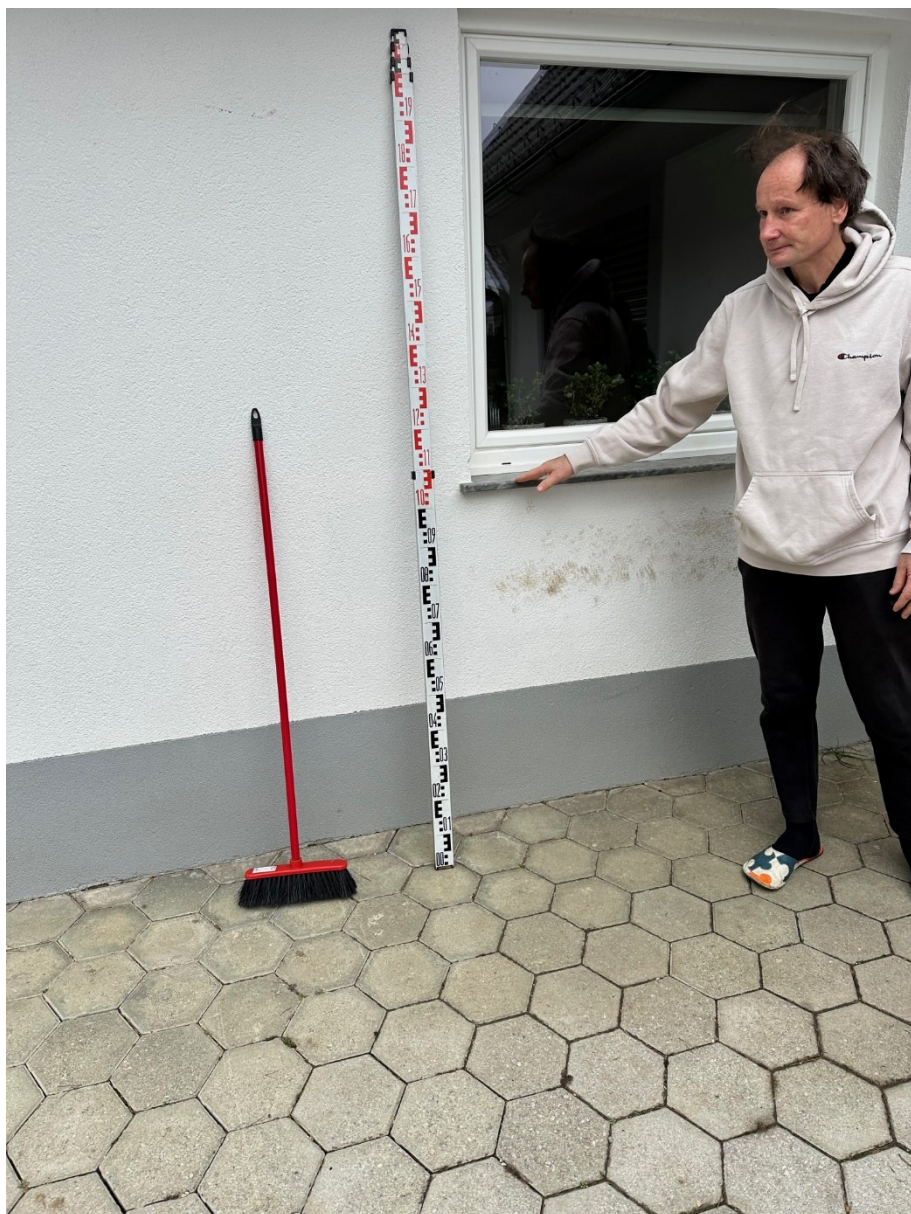
Slika 1: Globina vode med poplavo avgusta 2023 je bila po podatkih lastnika 1,06 m. Meritve druge točke (»zemljanka«) in modelni izračuni izkazujejo globino 1,25 m. Objekt je pritličen z bivalnim podstrešjem.
