**ZADEVA: Strokovno mnenje za odstranitev objekta v skladu s 151.b členom Zakona o interventnih ukrepih za odpravo posledic poplav in zemeljskih plazov iz avgusta 2023 - objekt z naslovom Letuš 141, 3327 Šmartno ob Paki**

### STROKOVNO MNENJE

# **Ogroženost od poplav in z njo povezane erozije v Letušu in Rečici ob Paki na območju sotočja Savinje in Pake**

## **Strokovno poročilo**

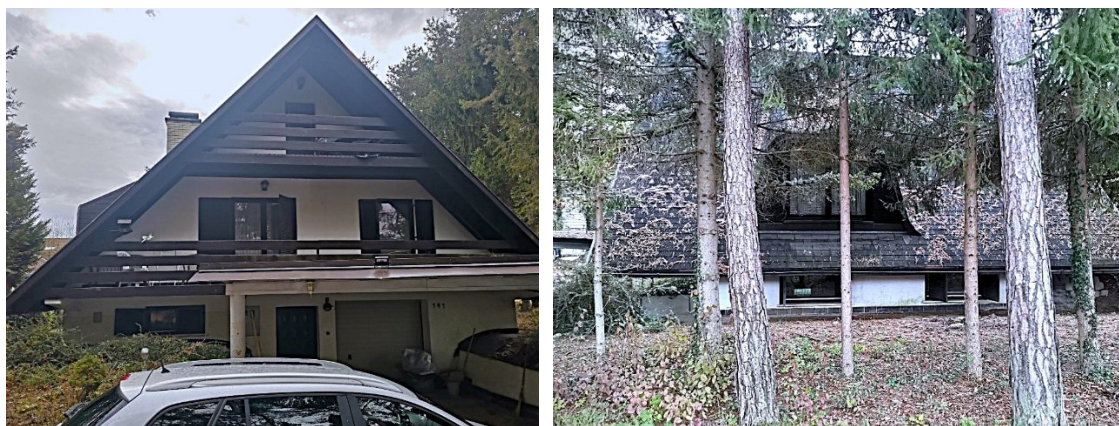
Objekt se nahaja ob levi brežini reke Savinje v naselju Roje na območju sotočja reke Savinje in Pake. Je enostanovanjska, dvoetažna stavba, zgrajena leta 1992. Po etažnosti je sestavljena iz kleti, ki je pol vkopano v teren, visokega pritličja ter mansarde. Nosilna konstrukcija je grajena iz zidanih opečnih zidov in armiranega betona. To območje je poplavno ogroženo zaradi poplav, ki jih povzročata reka Savinja in reka Paka in je bilo v poplavah 4.8.2023 močno prizadeto. Tudi obravnavani objekt je bil poplavljen. Poplavljenost je segala do višine 80 cm nad terenom, v kletnem delu, ki je vkopan, pa je znašala 195 cm. Klet je bila v celoti poplavljena.

Slika 2: Fotografije objekta po elementarni nesreči z dne 4.8.2023

Zato na podlagi navedenega predlaga **NUJNO ODSTRANITEV** navedenega objekta iz tč. A na nepremičninah iz tč. B. tega mnenja v skladu s 151.a členom ZIUOPZP.

Zato predlagamo njegovo odstranitev.

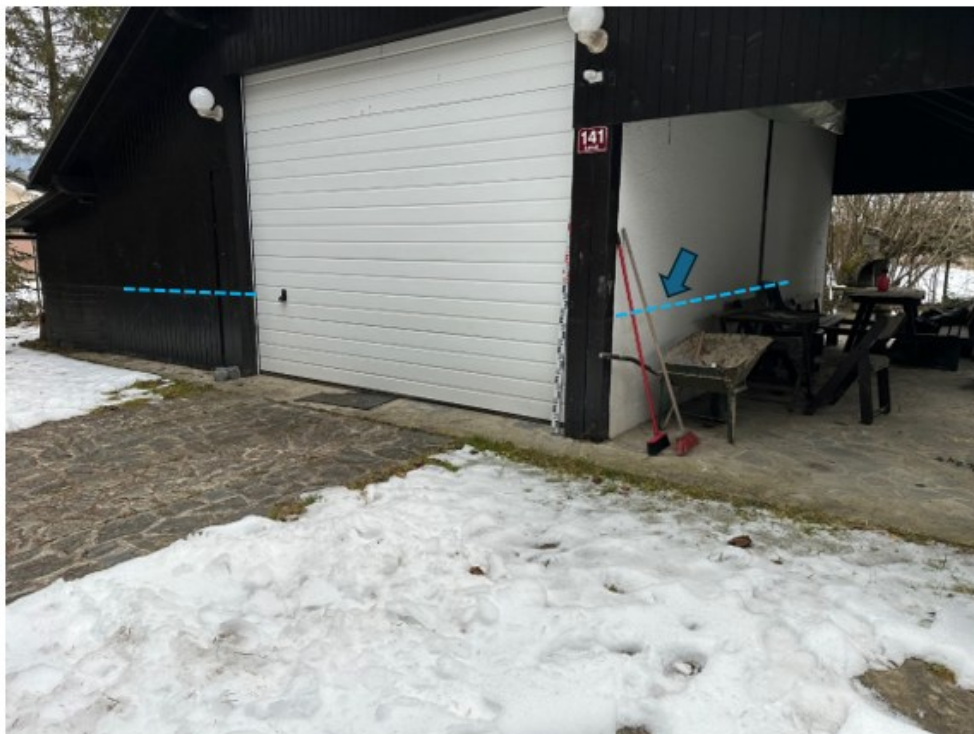
Slika 2: Sledi poplave na garaži so 0,8 m nad povišanim terenom (puščica).
