REPUBLIKA SLOVENIJA  
MINISTRSTVO ZA INFRASTRUKTURO

**TEHNIČNA SPECIFIKACIJA TSG-211-XXX: 2024**  
**TSG-212-XXX: 2024**

**PREMOSTITVENI OBJEKTI**  
**LEŽIŠČA NA PREMOSTITVENIH OBJEKTIH**  
**(fotodokumentacija)**

**TSPI – PGV.07.410: 2024**

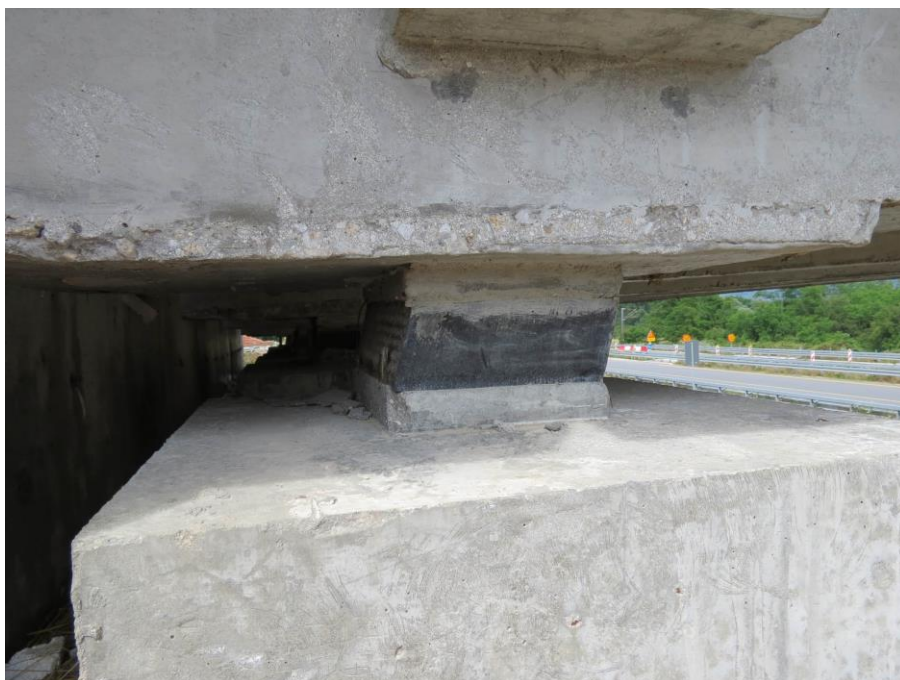
Slika 2: Umazana površina elastomernega ležišča s pridrževalno konstrukcijo za vzdolžno in prečno smer. Premajhen previs spodnje in zgornje ležiščne plošče v prečni smeri.

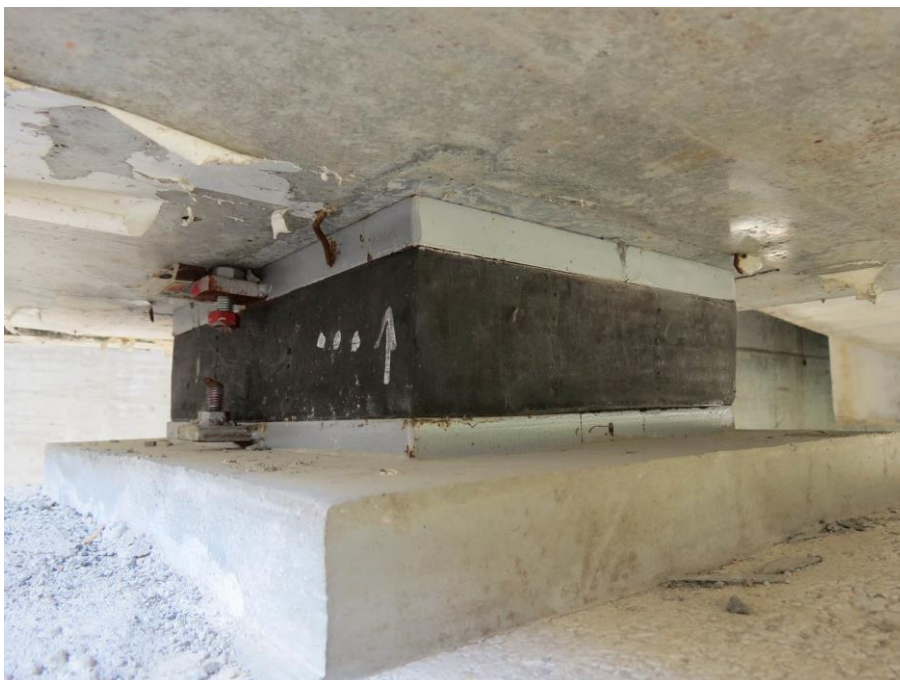
Slika 3: Nepravilna vgradnja elastomernega bloka s spodnjo in zgornjo ležiščno blazino iz malte, ki je v neposrednem v kontaktu z ležiščem. Blazine so enakih dimenzij kot ležišče. Krušenje vogalov blazine zaradi deformacije ležišča.

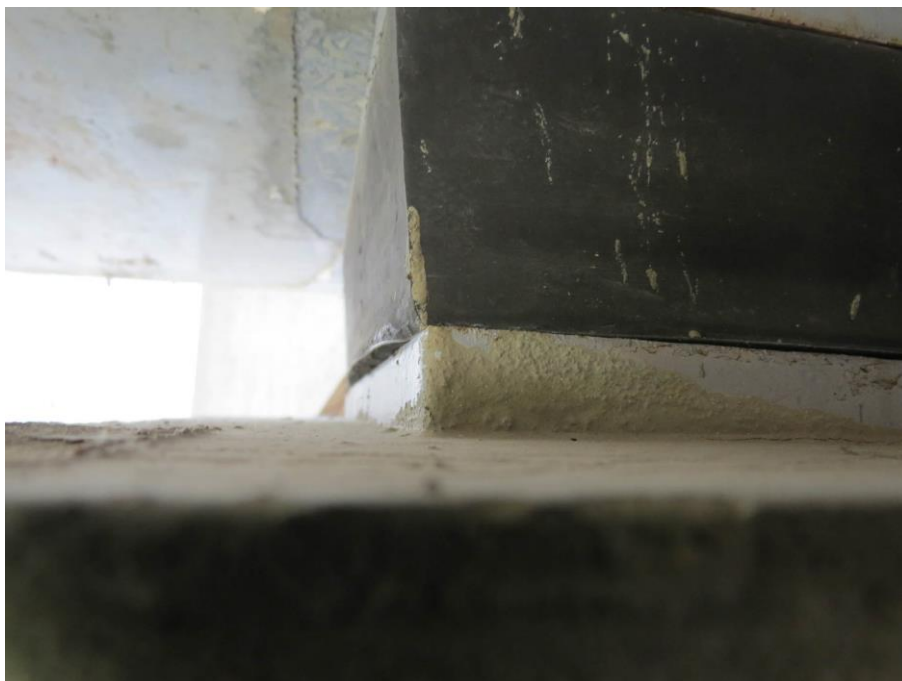
Slika 4: Elastomerno ležišče z ležiščnima ploščama brez minimalnih previsov. Prekladna konstrukcija samo položena na ležišče, ni vidne stične malte med prekladno konstrukcijo in zgornjo ležiščno ploščo.

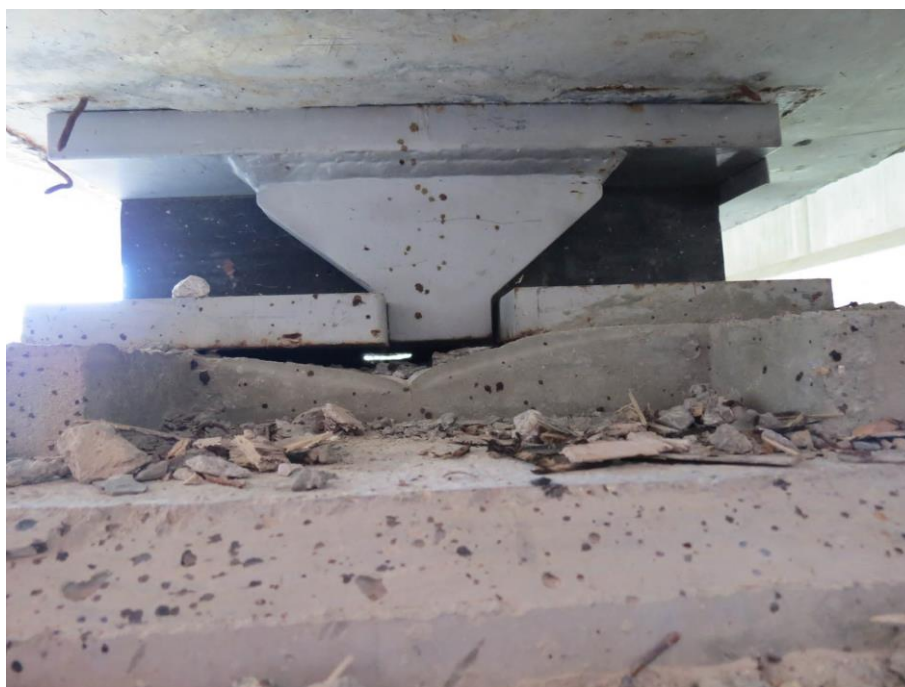
Slika 5: Iztiskanje elastomerja na robu kontakta s spodnjo ležiščno ploščo.

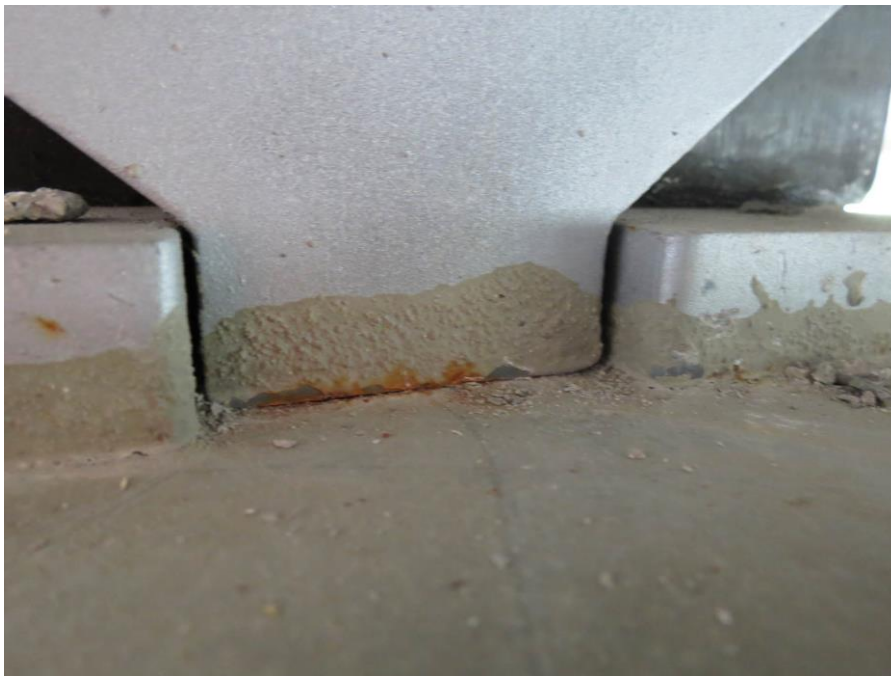
Slika 6: Nepodlita kontaktna površina spodnje ležišče plošče deformabilnega ležišča s pridrževalno konstrukcijo za preprečevanje pomikov v obeh horizontalnih smereh

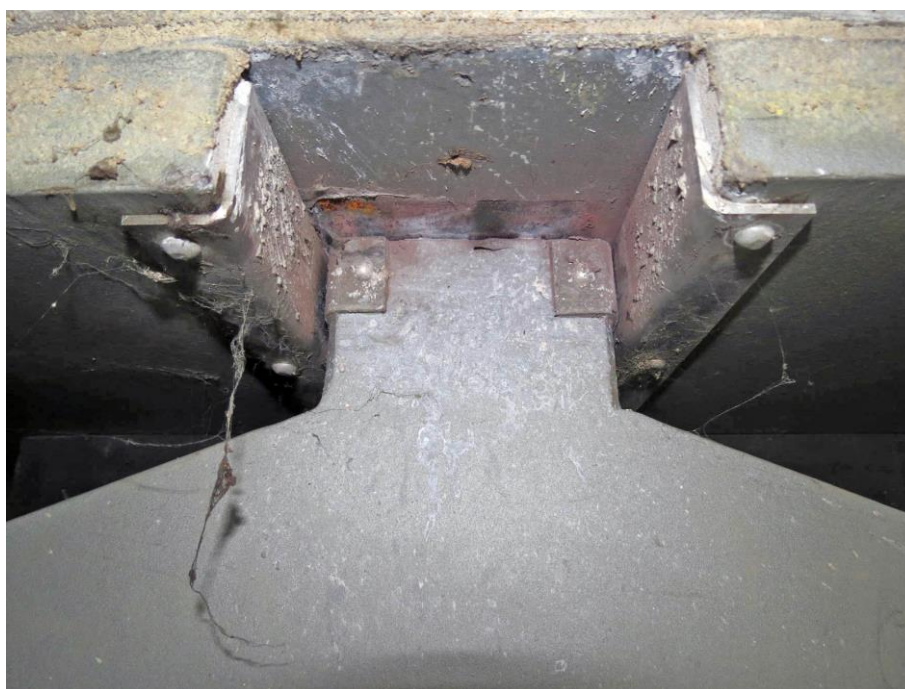
Slika 7: Nepravilna izvedba in vgradnja deformabilnega ležišča s pridrževalno konstrukcijo za preprečevanje pomikov v obeh horizontalnih smereh. Spodnja površina trna v kontaktu s podlago.

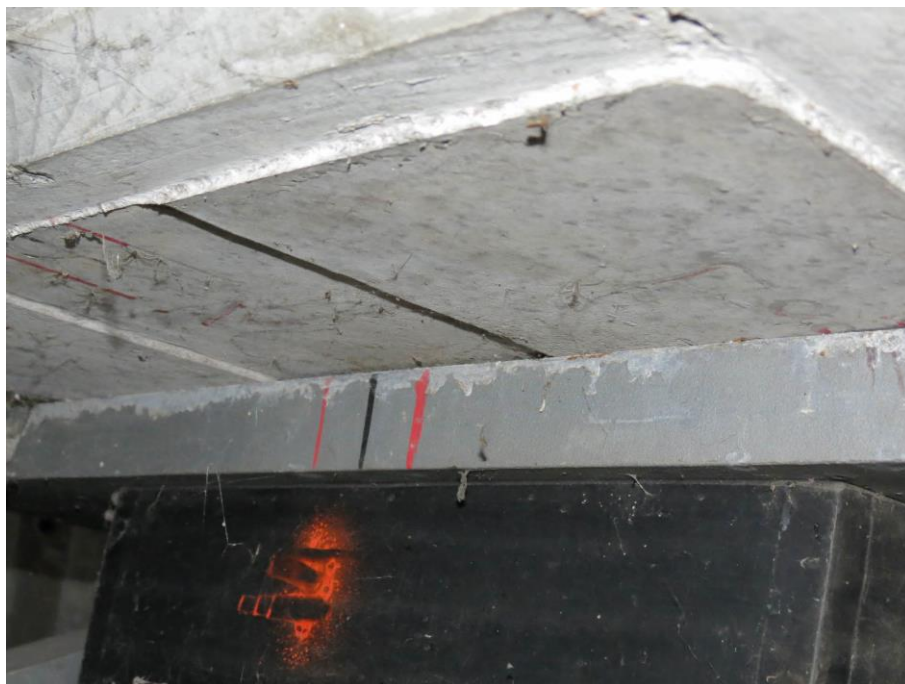
Slika 8: Nepravilna izvedba in vgradnja deformabilnega ležišča s pridrževalno konstrukcijo za preprečevanje pomikov v prečni smeri. Zgornja površina trna v kontaktu z ležiščno ploščo. Drsna površina utora ležiščne plošče umazana.

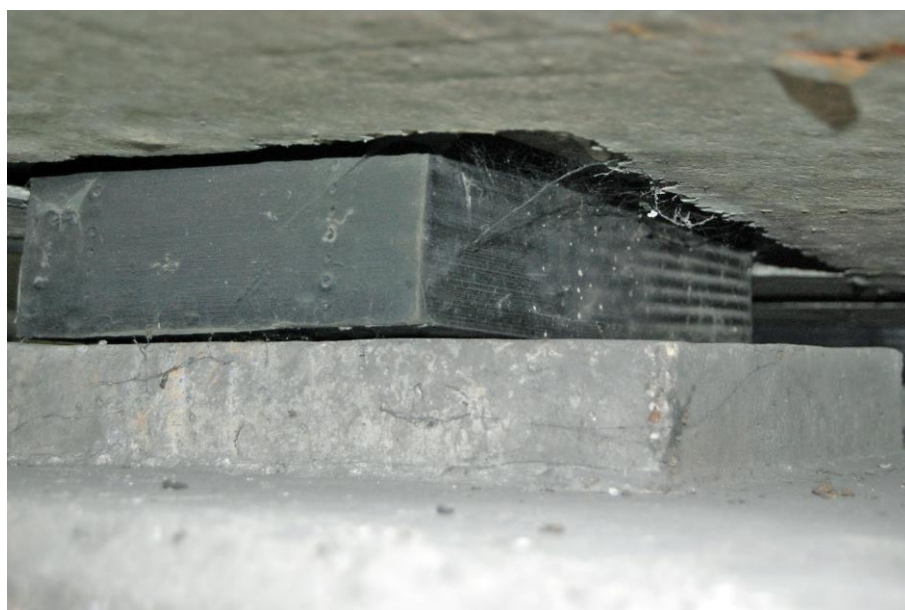
Slika 9: Nepodlita kontaktna površina med zgornjo ležiščno ploščo in betonsko ležiščno blazino.

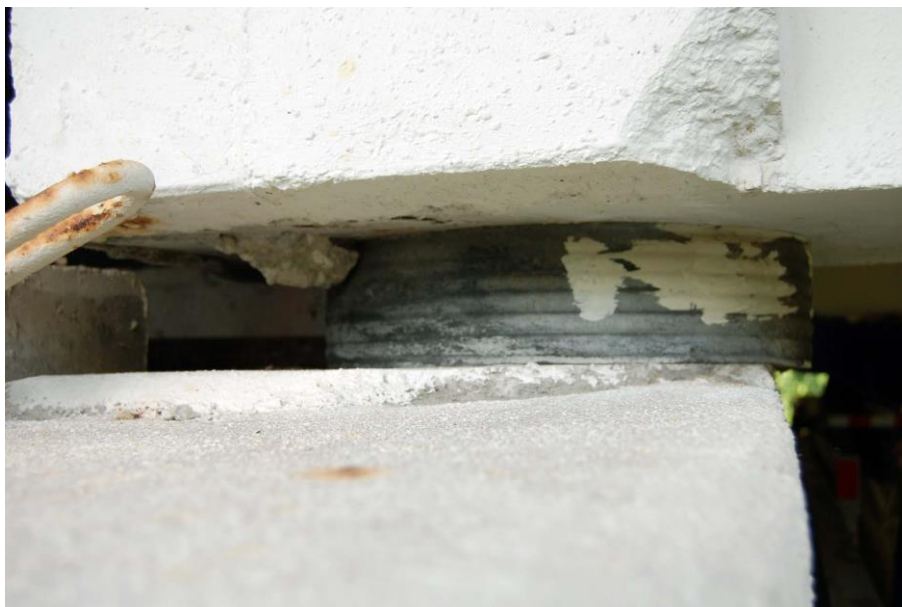
Slika 10: Neenakomerno naleganje elastomernega ležišča na spodnji betonski blazini. Polovica ležišča praktično ni v kontaktu s spodnjo betonsko ležiščno blazino.

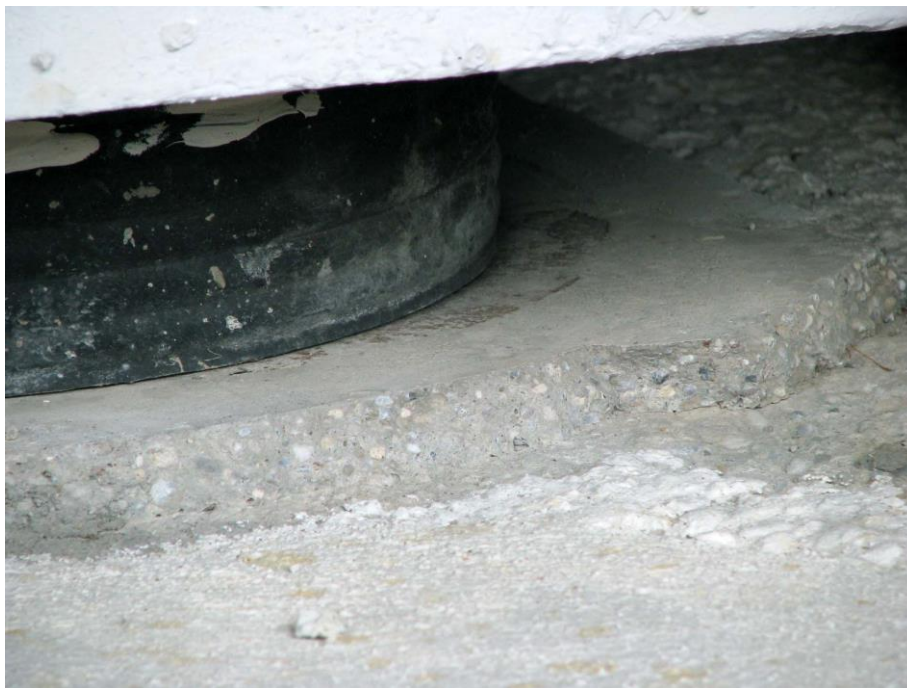
Slika 11: Zdrs elastomernega ležišča preko roba prečnega nosilca vmesne podpore. Ležišče vgrajeno preblizu roba prečnega nosilca.

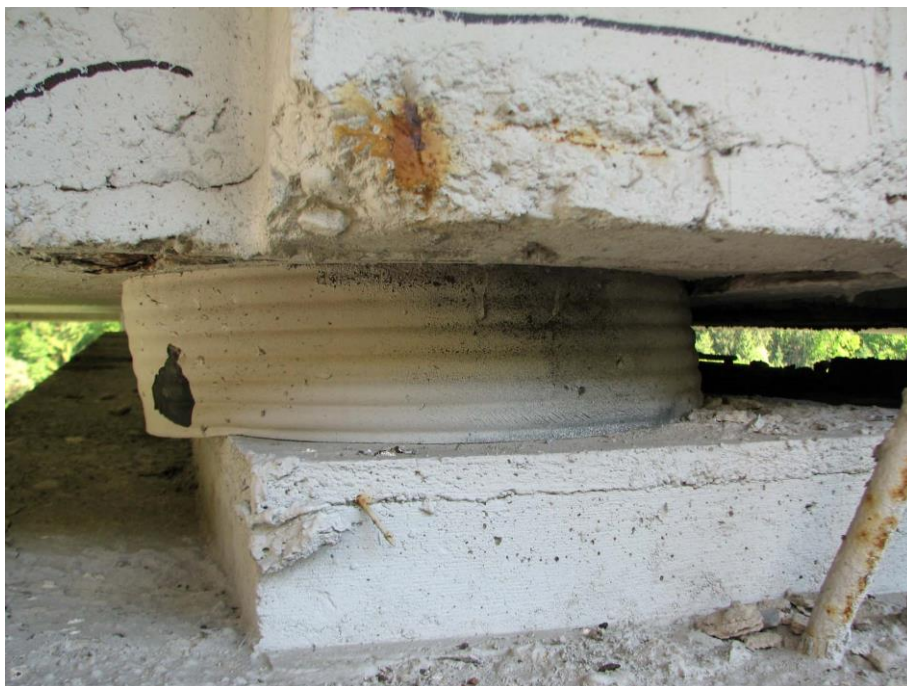
Slika 12: Zdrsavanje ležišča iz predhodne slike po ležiščni blazini iz malte.

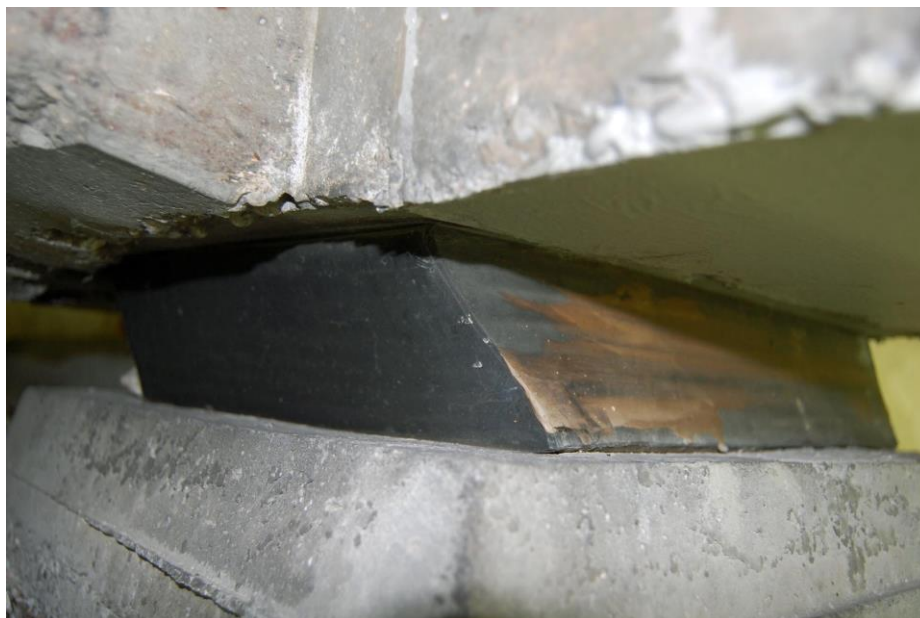
Slika 15: Neenakomerno naleganje na ležišče. Prevelika deformacija ležišča, ki je deformirano tudi okoli vertikalne osi (torzijski zasuk ležišča v horizontalni ravnini).

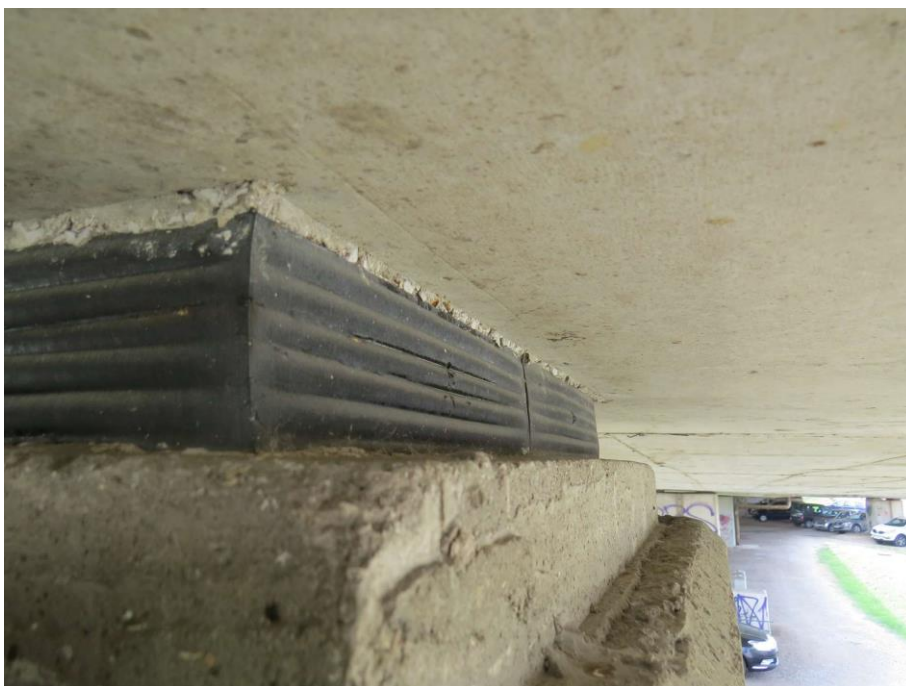
Slika 17: Nepravilna vgradnja elastomernega ležišča na rob ležiščne blazine. Prisotno zdrsavanje ležišča. Zaradi neenakomernega naleganja in velikih lokalnih robnih napetosti prisotne izrazite gube na čelni površini.

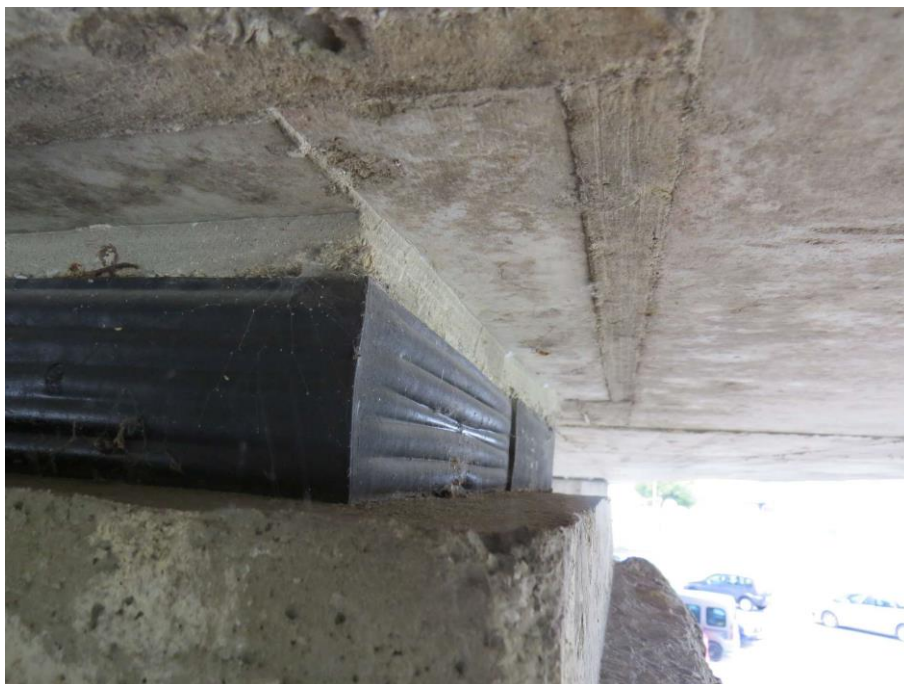
Slika 18: Razpoke elastomerja v nivoju jeklenih plošč.

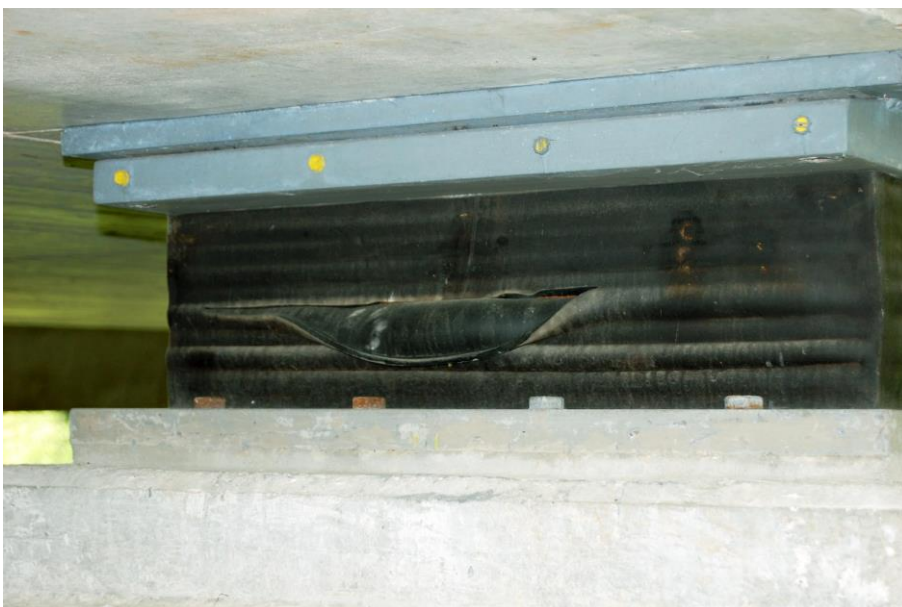
Slika 21: Odstopanje zgornjega krovnega sloja elastomerja zaradi preozke zgornje ležiščne plošče.

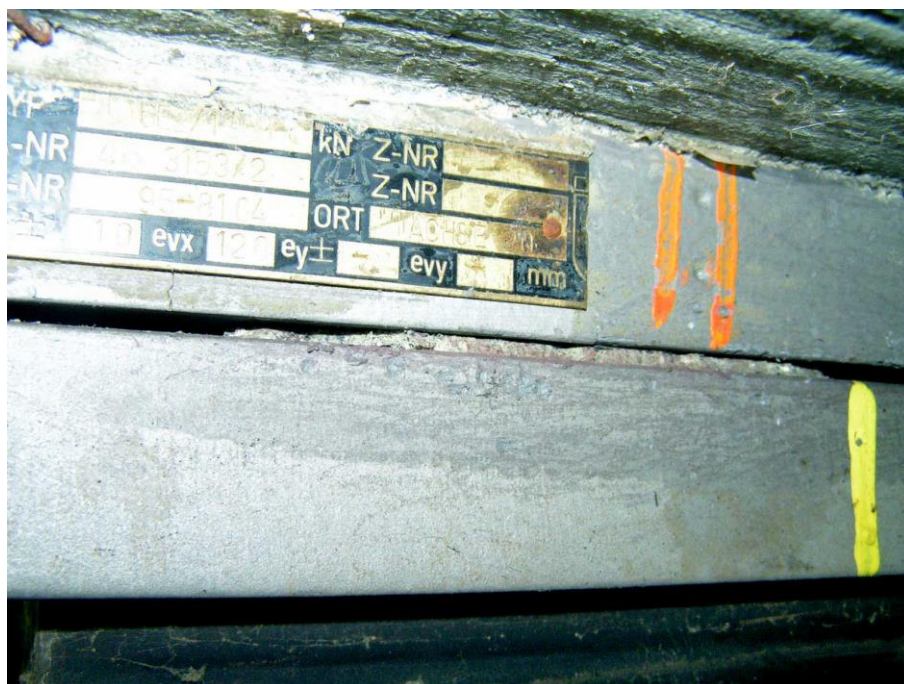
Slika 23: Razpoka na stiku med jekleno ploščo in elastomerjem zaradi neustreznega postopka vulkanizacije.

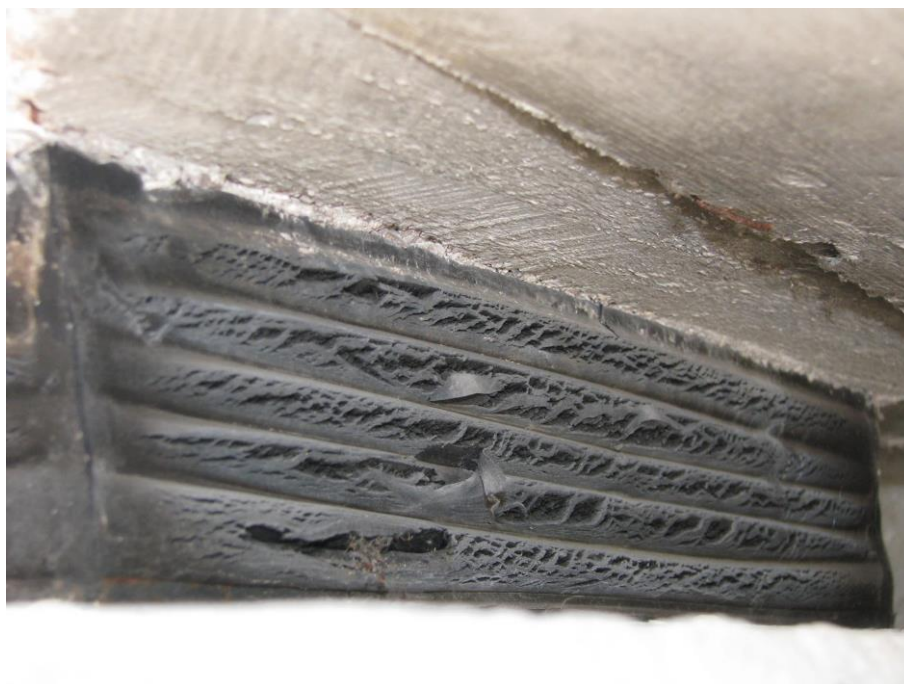
Slika 32: Razpoke v elastomerju zaradi procesa staranja in/ali slabe kakovosti krovne plasti elastomerja.

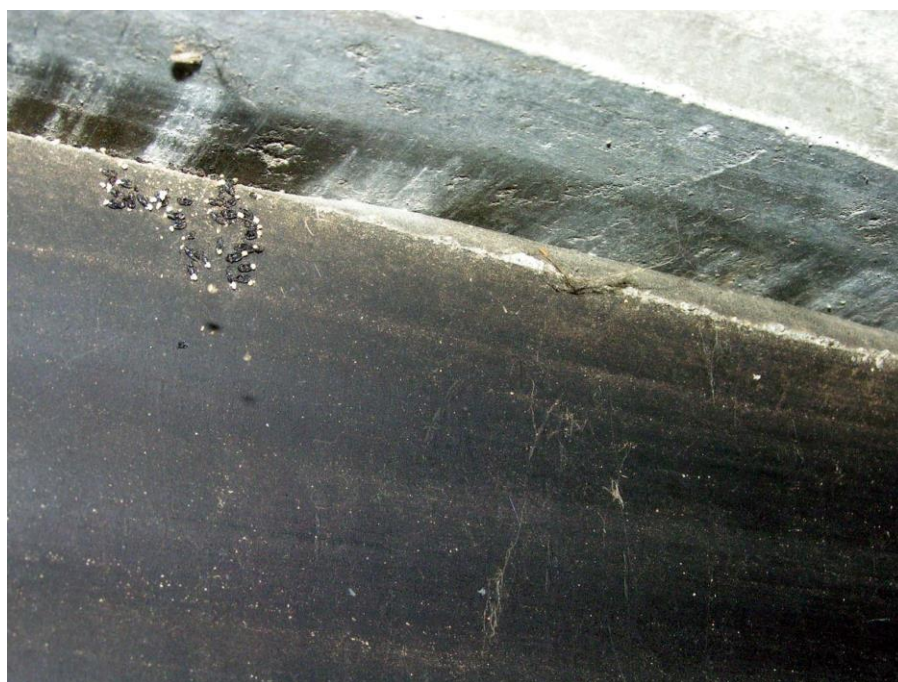
Slika 37: Struženje elastomerja zgornjega krovnega sloja zaradi zdrsavanja po kontaktu elastomernega bloka z zgornjo ležiščno blazino. V robu stika je tanek sloj epoksidne malte, ki naj bi zapiral stik po obodu med ležiščem in ležiščno blazino.

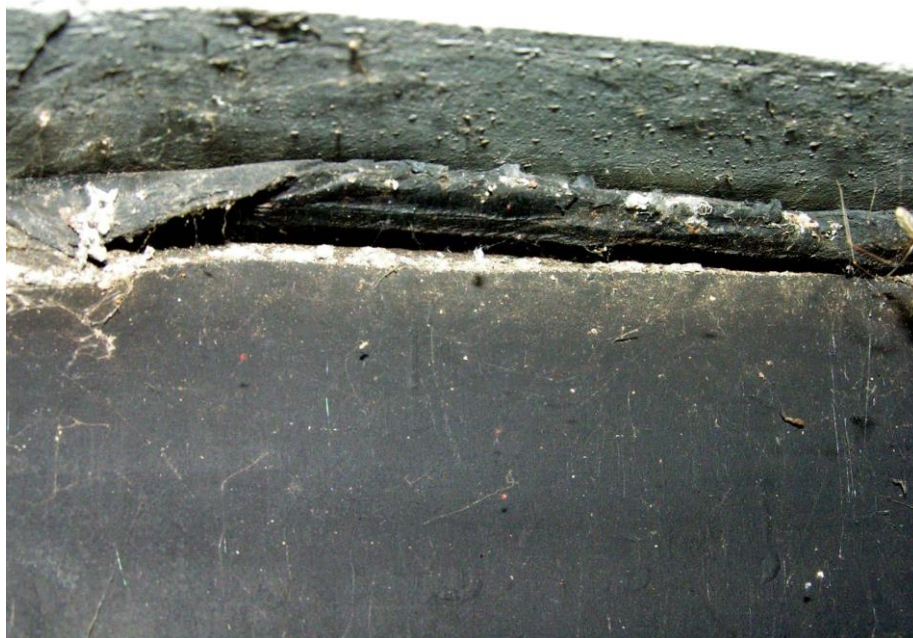
Slika 38: Ostružki elastomerja zgornjega krovne sloja zaradi zdrsavanja po kontaktu elastomernega bloka z zgornjo ležiščno blazino. V robu stika je tanek sloj epoksidne malte, ki zapira stik po obodu ležišča.

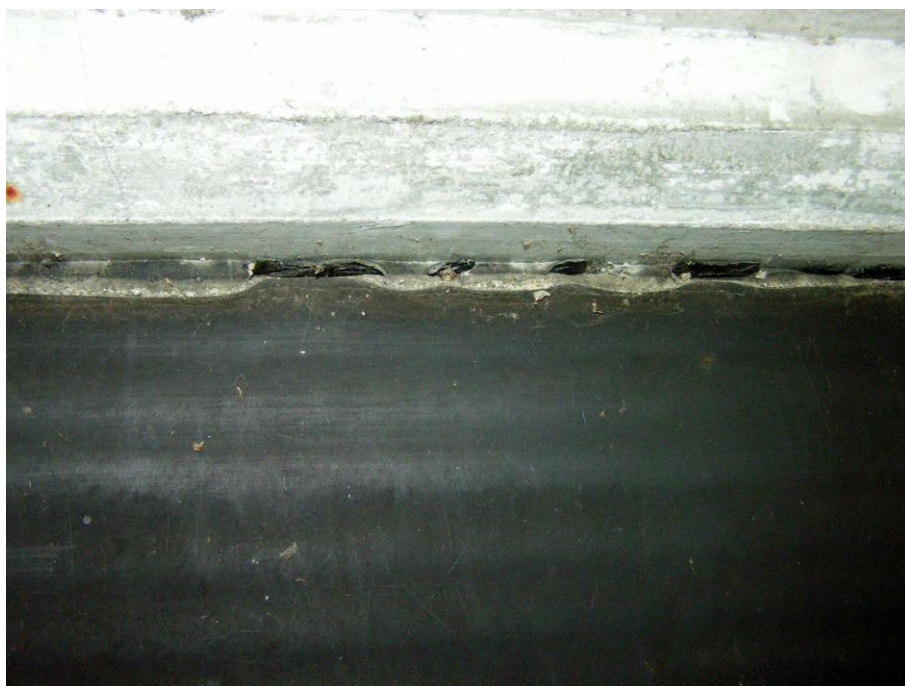
Slika 39: Struženje in iztiskanje elastomerja zgornjega krovnega sloja zaradi zdrsavanja po kontaktu elastomernega bloka z zgornjo ležiščno blazino.

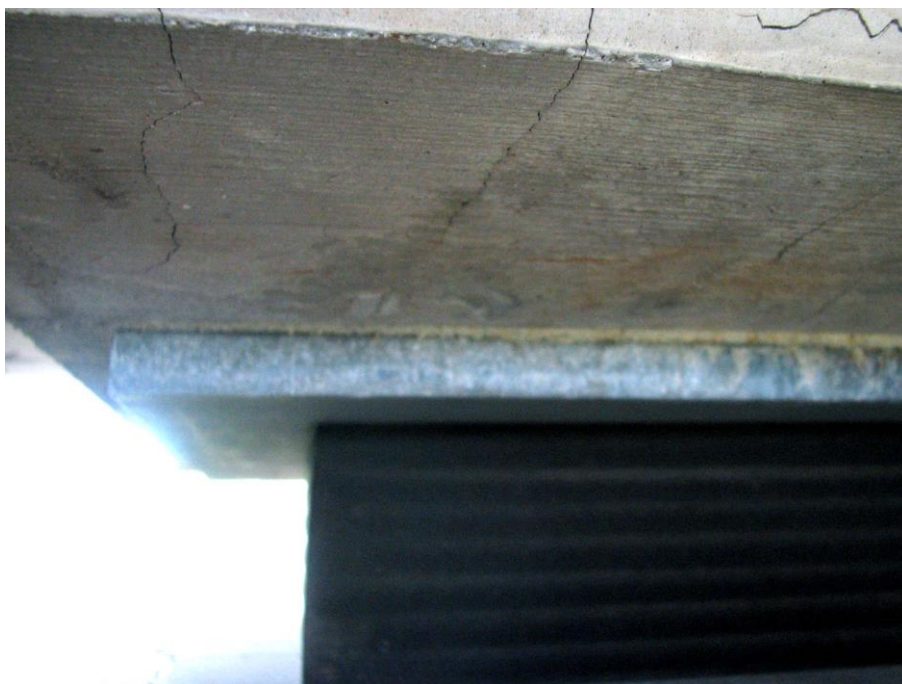
Slika 40: Struženje in iztiskanje elastomerja zgornjega krovnega sloja zaradi zdrsavanja po kontaktu elastomernega bloka z zgornjo ležiščno blazino.

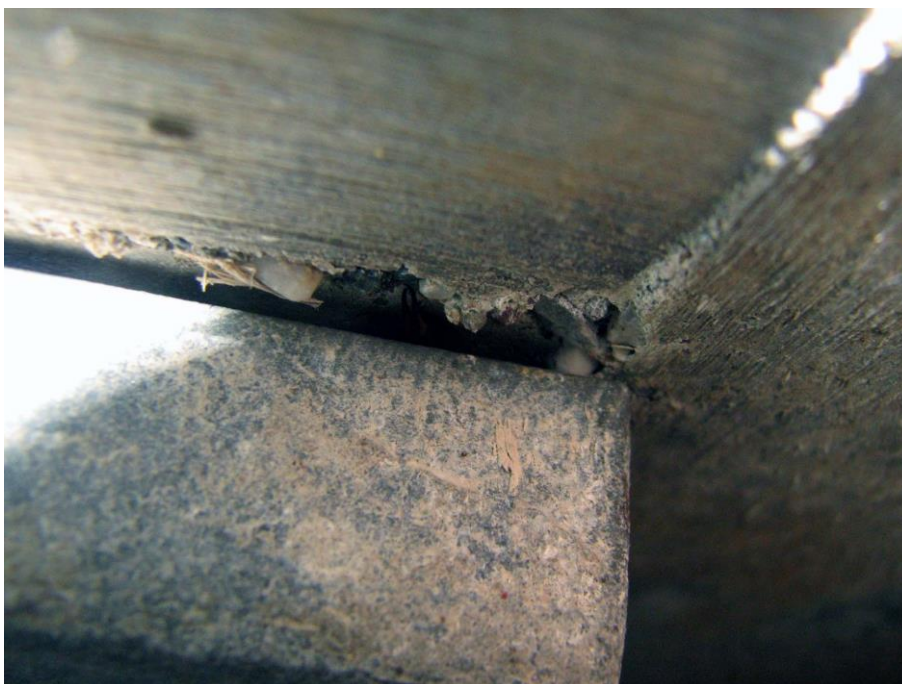
Slika 41: Razpoke v zgornji ležiščni blazini.

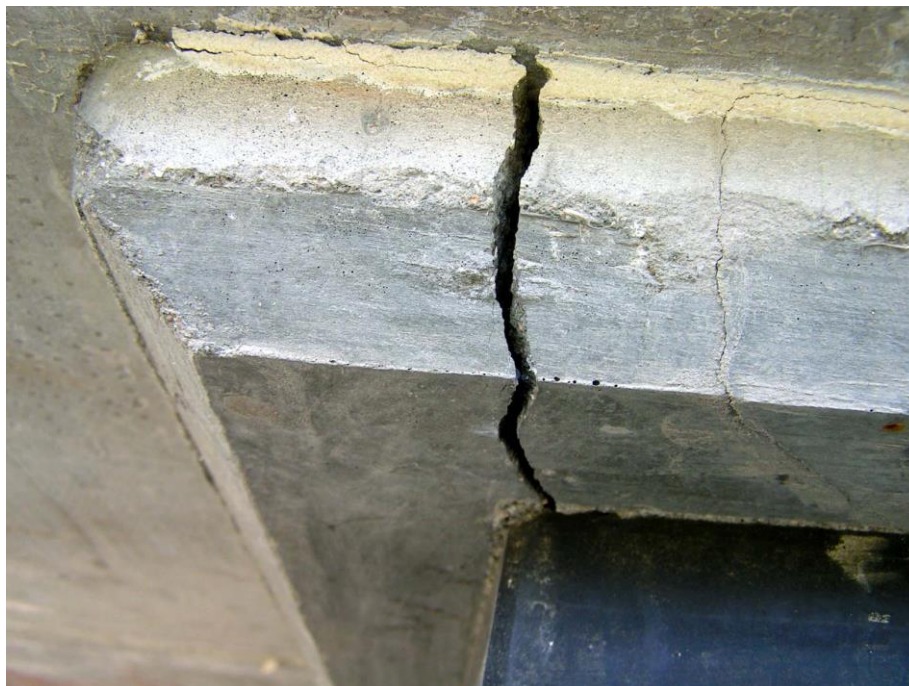
Slika 42: Zdrs zgornje ležiščne plošče deformabilnega ležišča po stiku z ležiščno blazino.

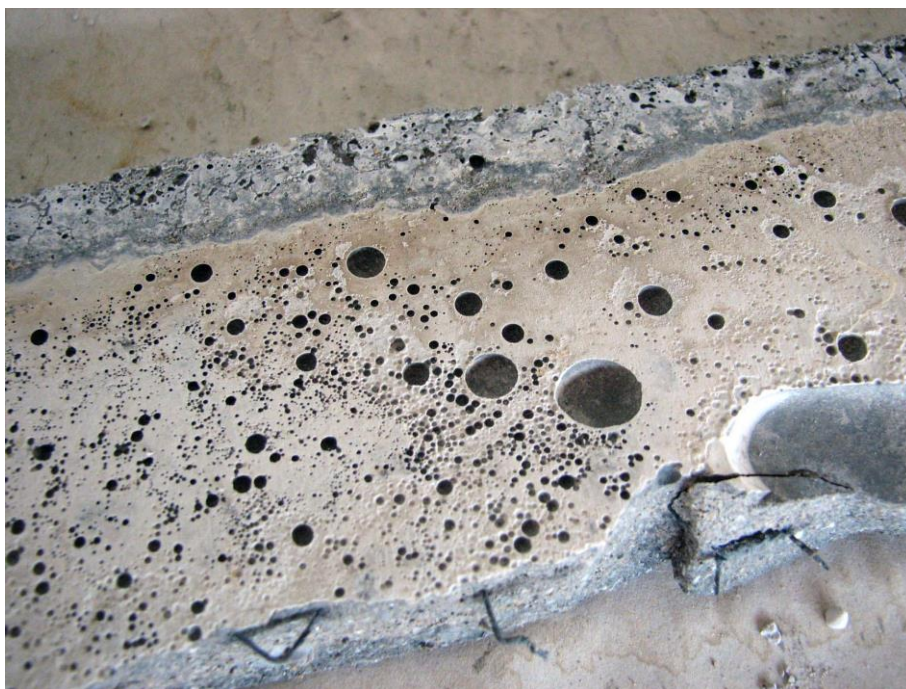
Slika 46: Odlom zgornjega venca zaradi zdrsavanja ležišča. Nepravilna izvedba kontaktne površine podlivne malte in prekladne konstrukcije in neustrezna prijemnost obeh površin.

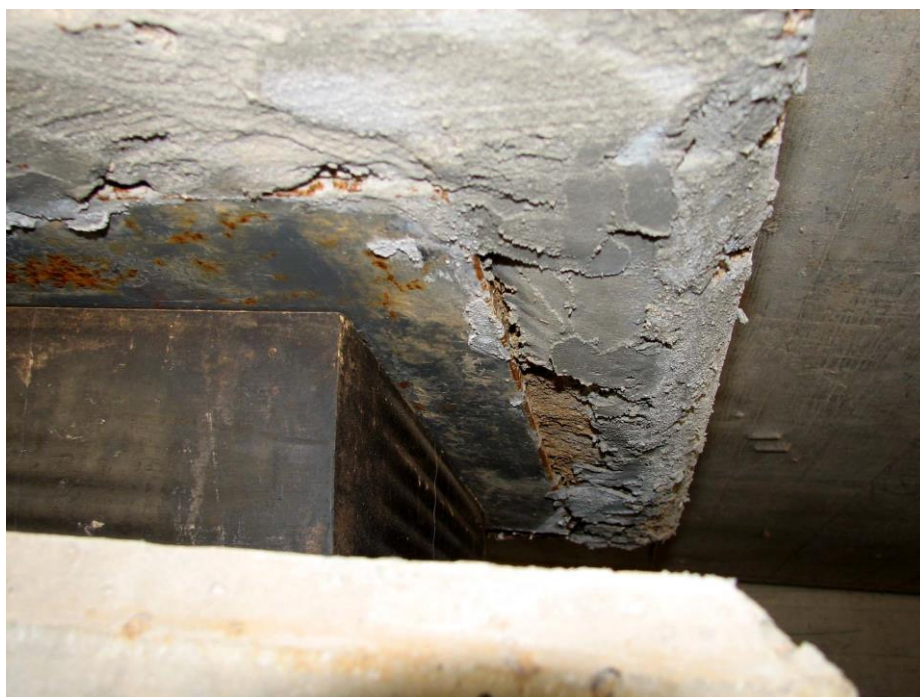
Slika 49: Napaka pri vgradnji zgornje ležiščne plošče. Neočiščena površina okoli stika zgornje ležiščne plošče z opazem ležiščne blazine pred pričetkom betoniranja.

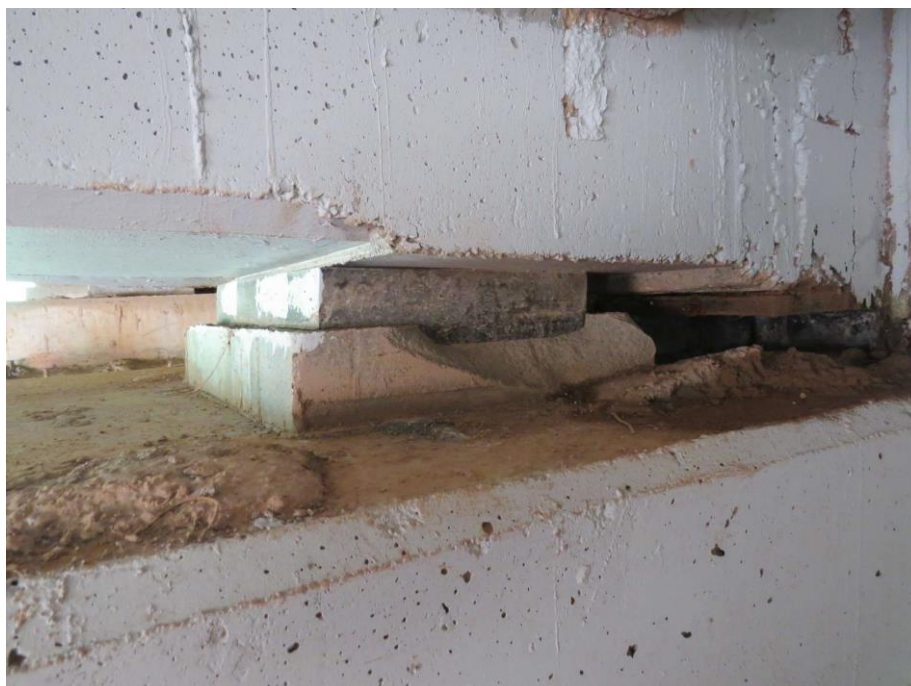
Slika 58: Neustrezna in nepravilna vgradnja elastomernega ležišča pod betonskim montažnim nosilcem.

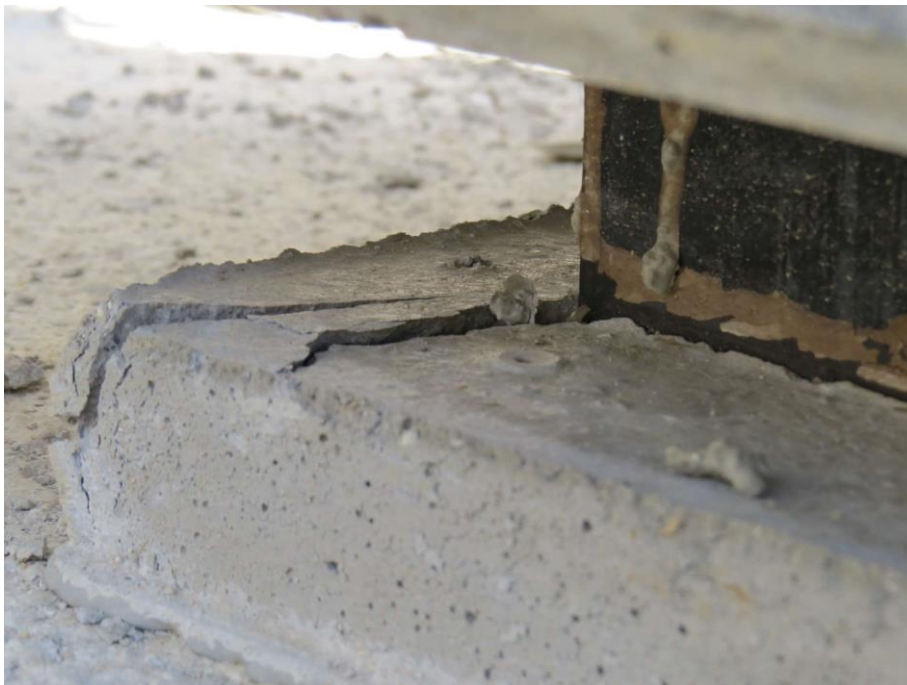
Slika 59: Neustrezna in nepravilna vgradnja elastomernega ležišča pod betonskim montažnim nosilcem. Ležišče zalito v podlivno malto.

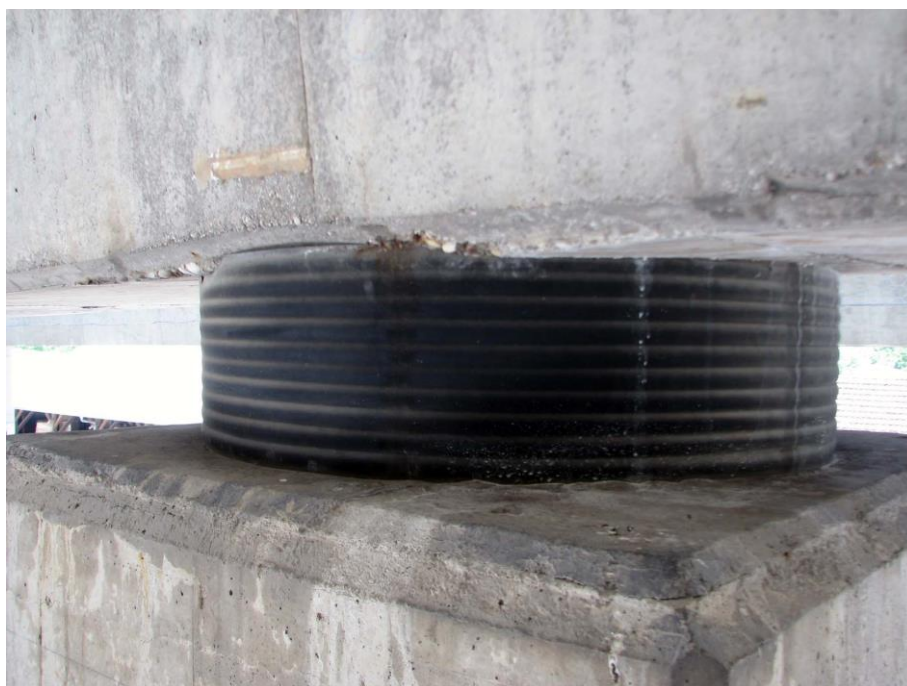
Slika 65: Neustrezno izbrano ležišče glede na dimenzije nosilca prekladne konstrukcije.

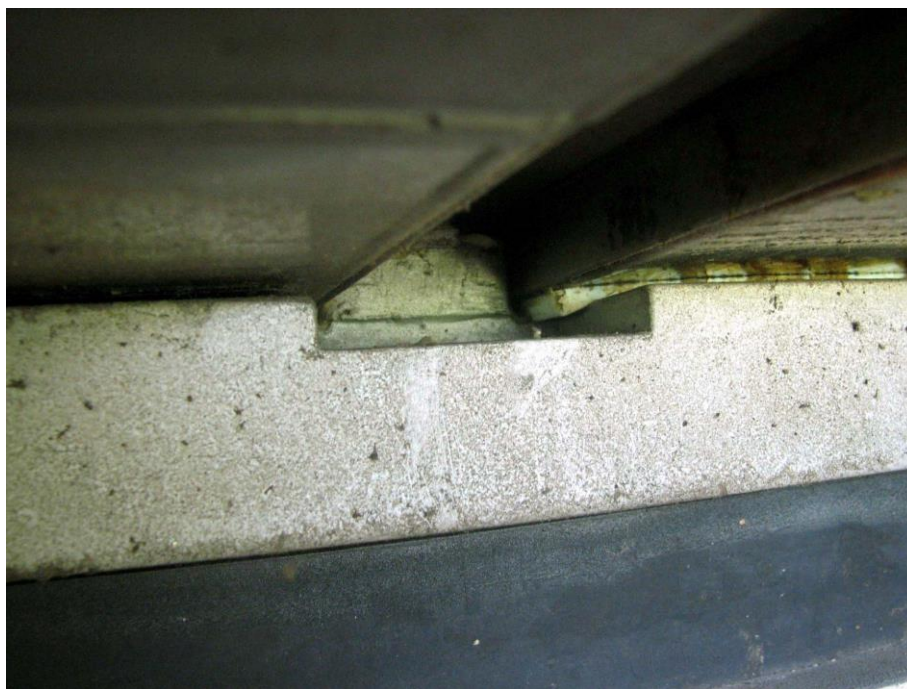
Slika 75: Izstiskanje teflona iz utora zgornje nosilne plošče deformabilnega drsnega ležišča.

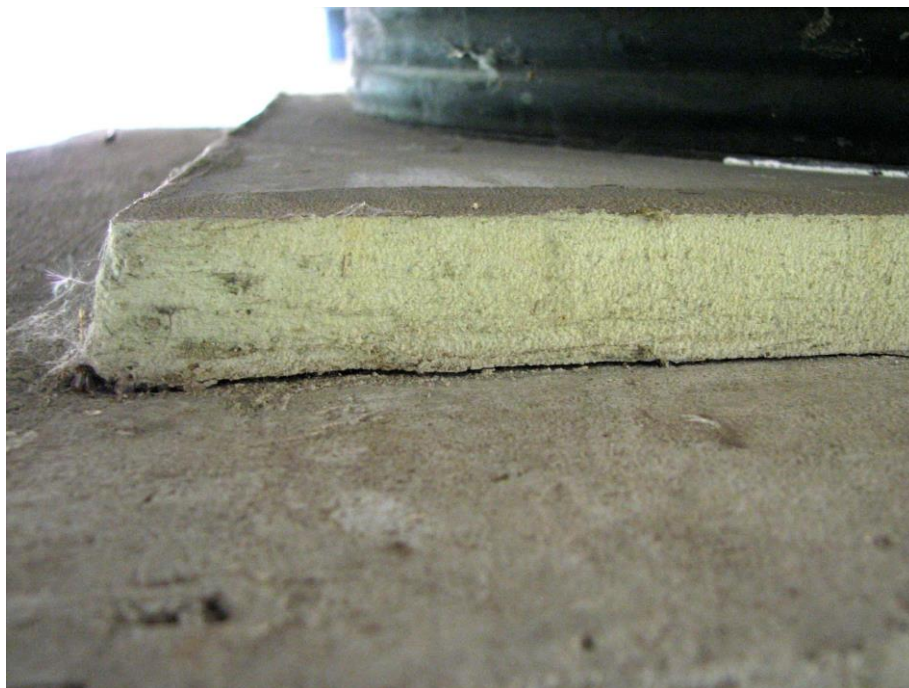
Slika 76: Odprti stik vogala spodnje ležiščne plošče s spodnjim betonskim ležiščnim podstavkom.

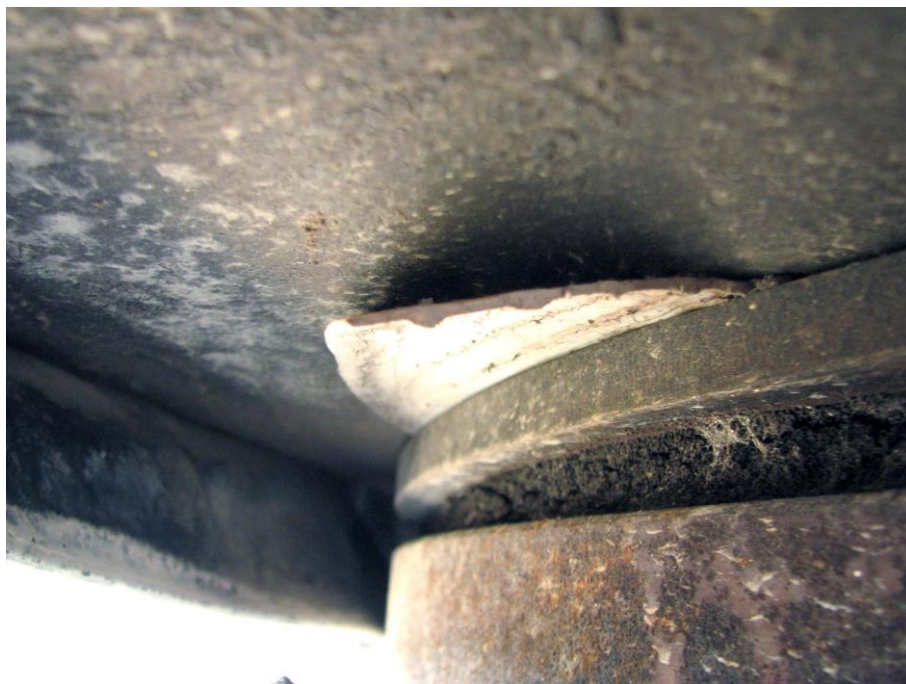
Slika 80: Iztiskanje teflonskega diska iz ohišja batnice.

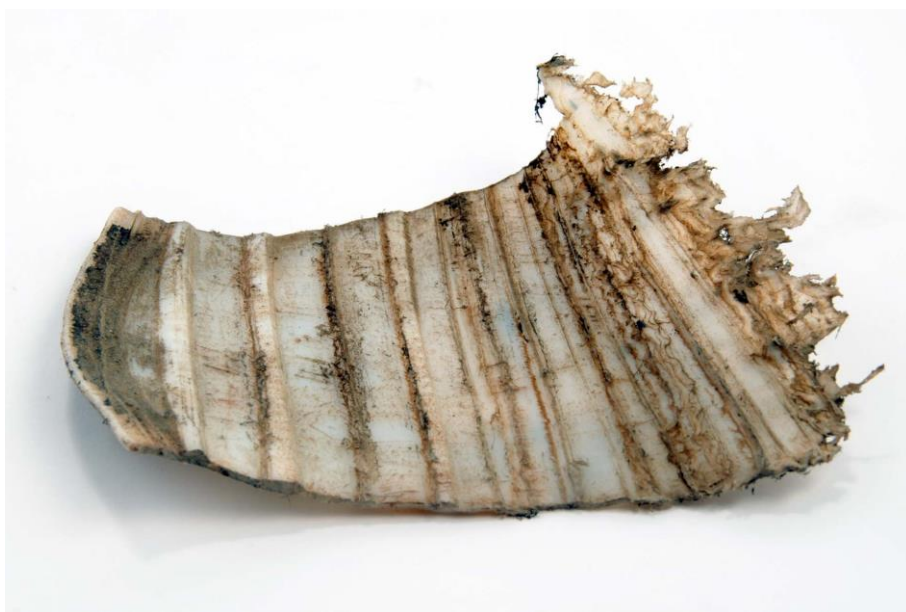
Slika 81: Del iztisnjenega teflonskega diska (po demontaži ležišča).

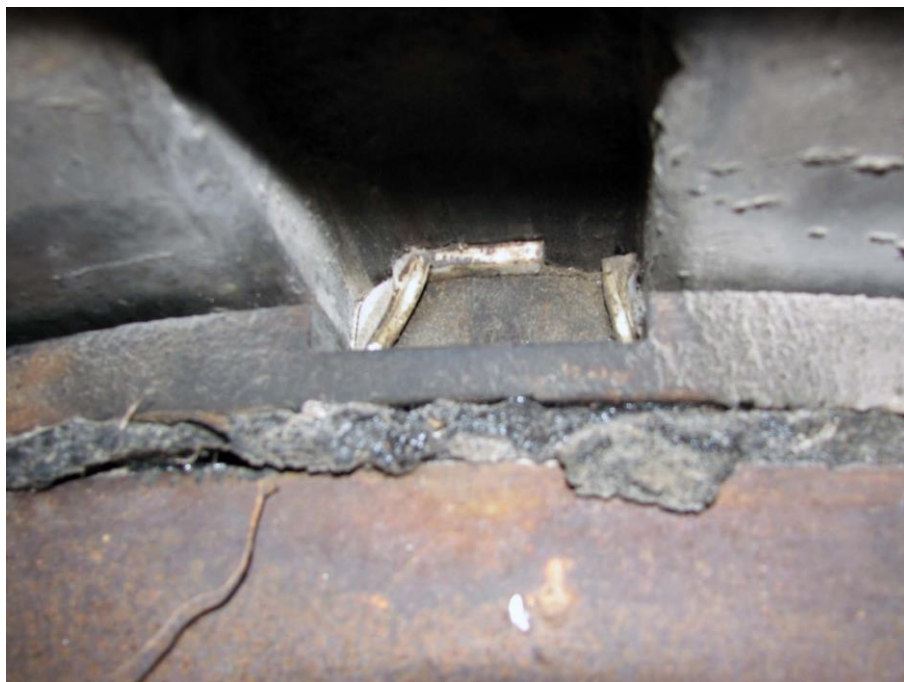
Slika 82: Iztiskanje teflonskega diska iz batnice v utor vzdolžnega vodila.

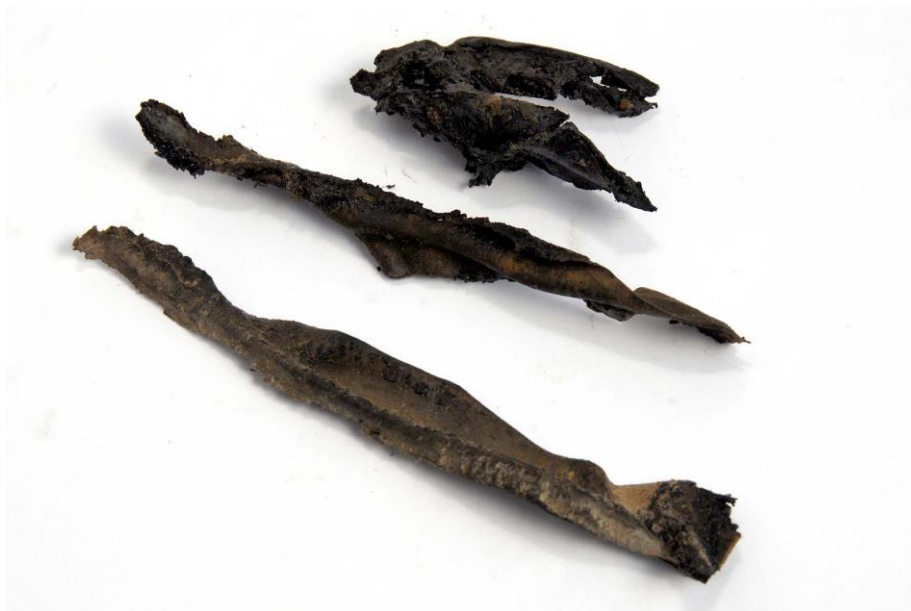
Slika 85: Iztisnjeni ostanki elastomerne blazine.

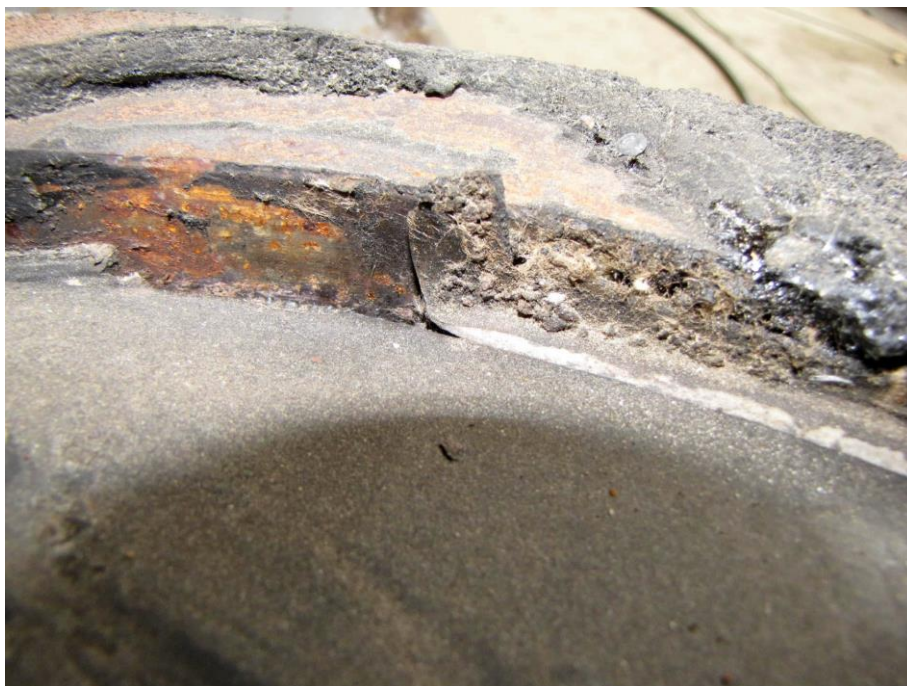
Slika 86: Lokalno mesto iztiskanja elastomerne blazine na robu lonca.

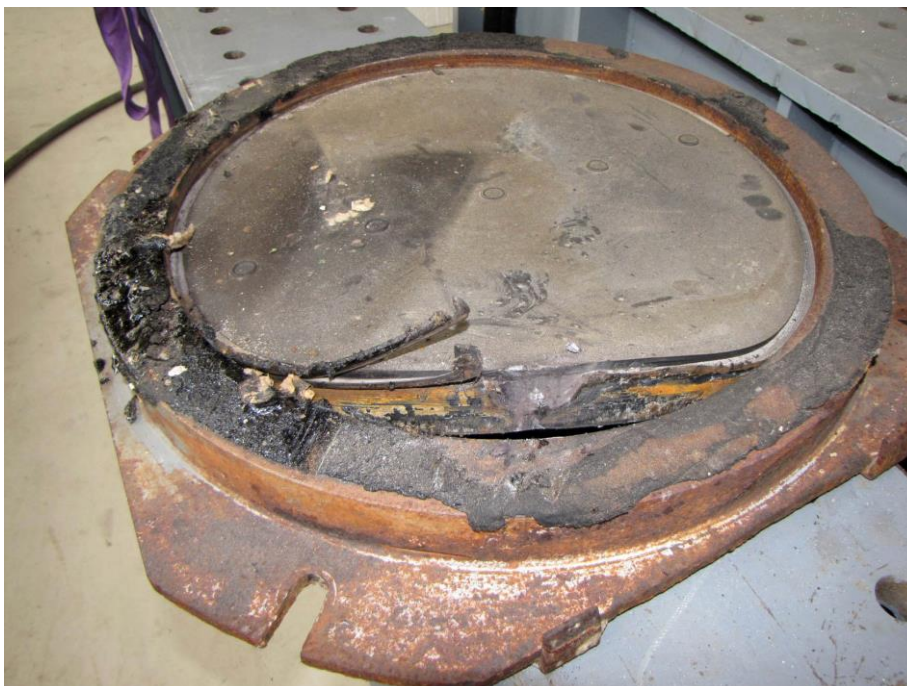
Slika 87: Poškodovana elastomerna blazina na mestu iztiskanja. Notranje tesnilo je iz teflona.
