REPUBLIKA SLOVENIJA  
MINISTRSTVO ZA INFRASTRUKTURO

**TEHNIČNA SPECIFIKACIJA TSG-211-XXX: 2024**  
**TSG-212-XXX: 2024**

**PREMOSTITVENI OBJEKTI**  
**LEŽIŠČA NA PREMOSTITVENIH OBJEKTIH**  
**(fotodokumentacija)**

**TSPI – PGV.07.410: 2024**

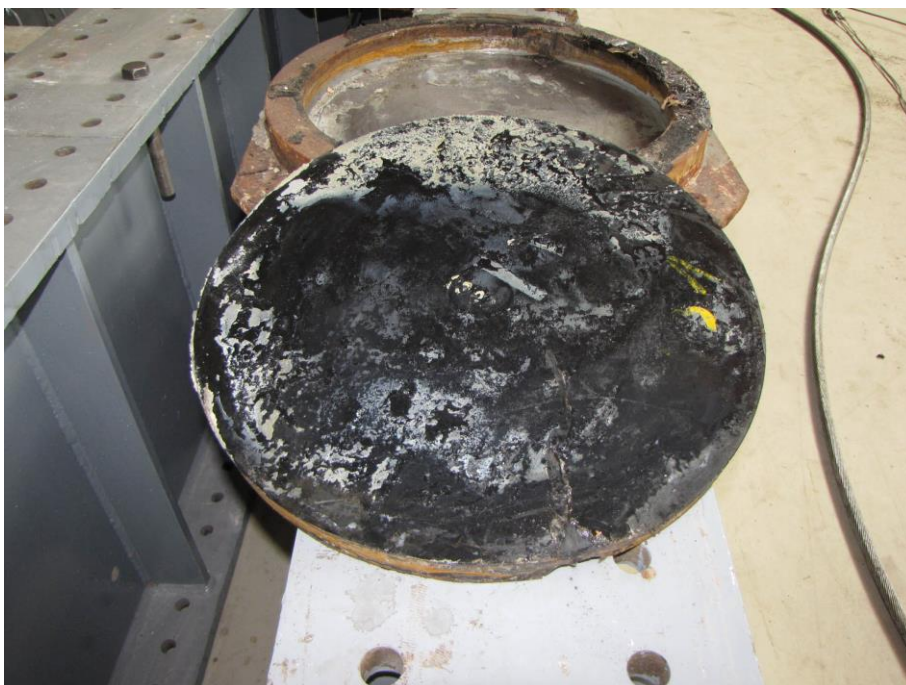
Slika 89: Kontaktna površina elastomerne blazine z dnom lonca.

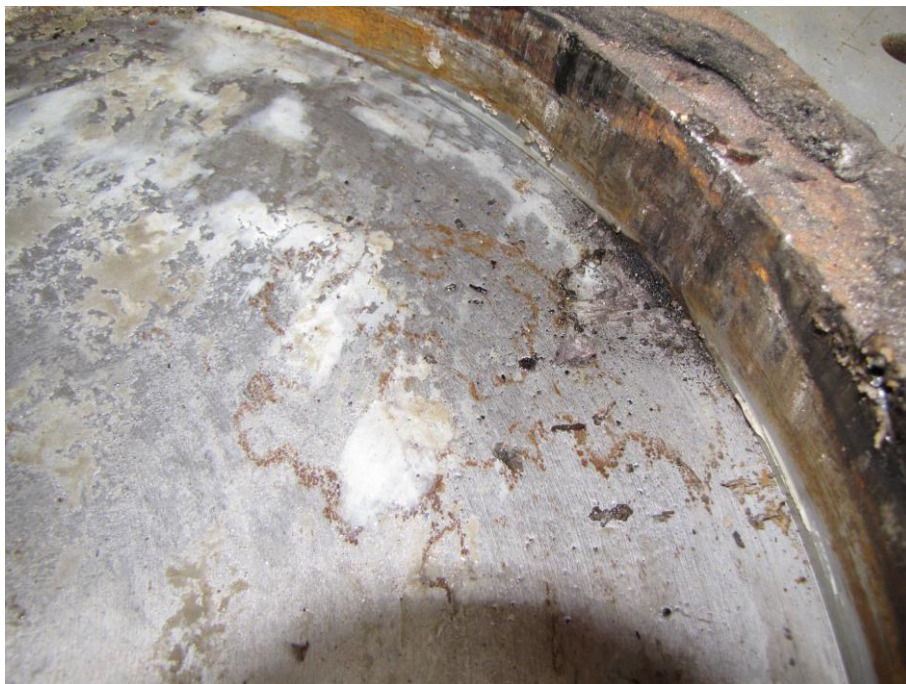
Slika 90: Dno in obod lonca na mestu iztiskanja elastomerne blazine.

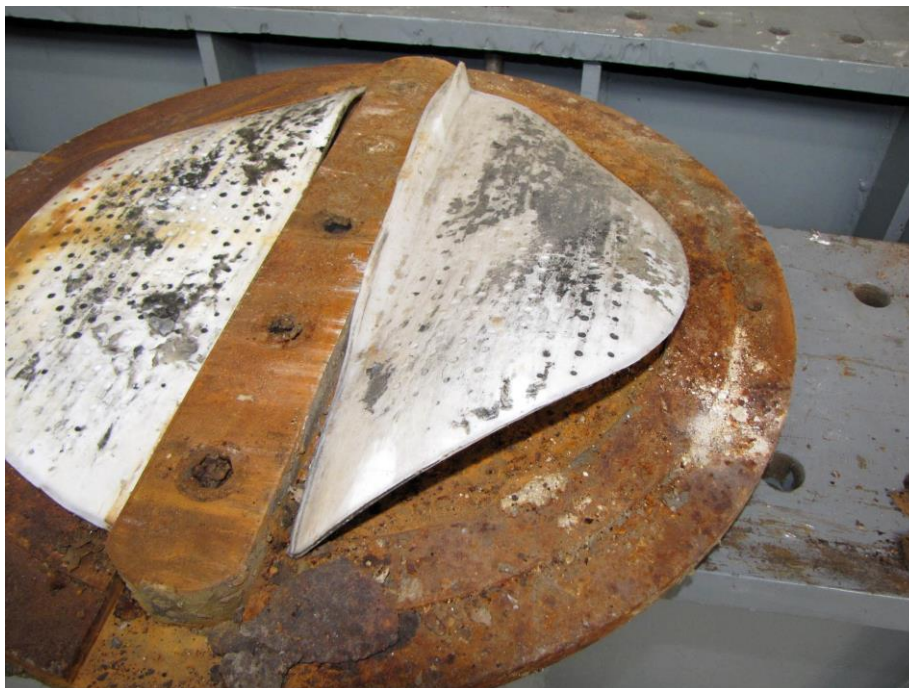
Slika 91: Nepravilno usmerjenost žepkov teflonskega diska na batnici lončnega ležišča.  
Deformirani teflonski disk zaradi iztiskanja v področje vzdolžnega utora.

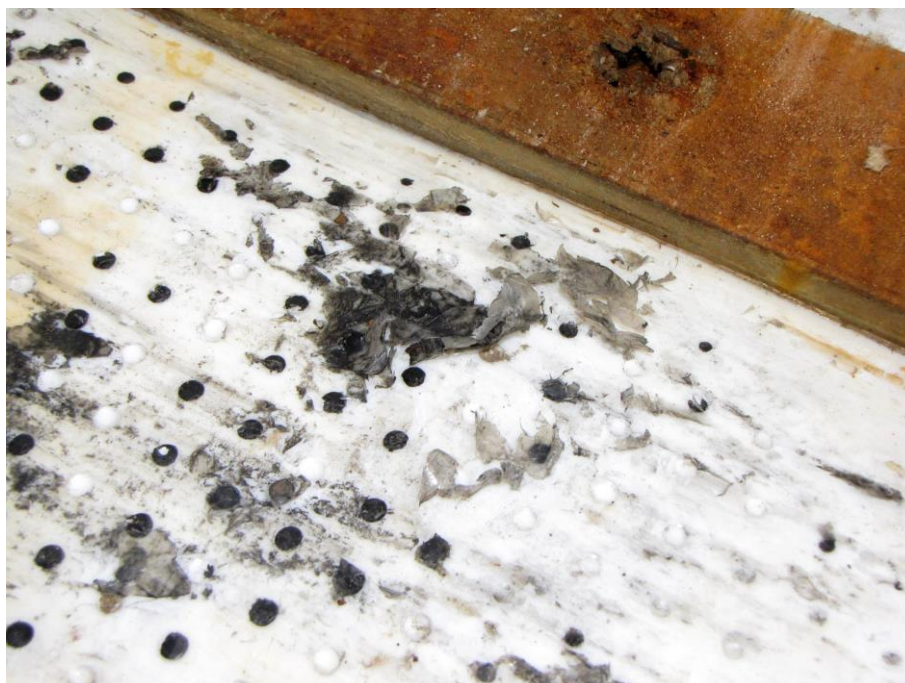
Slika 93: Struženje površine teflonskega diska.

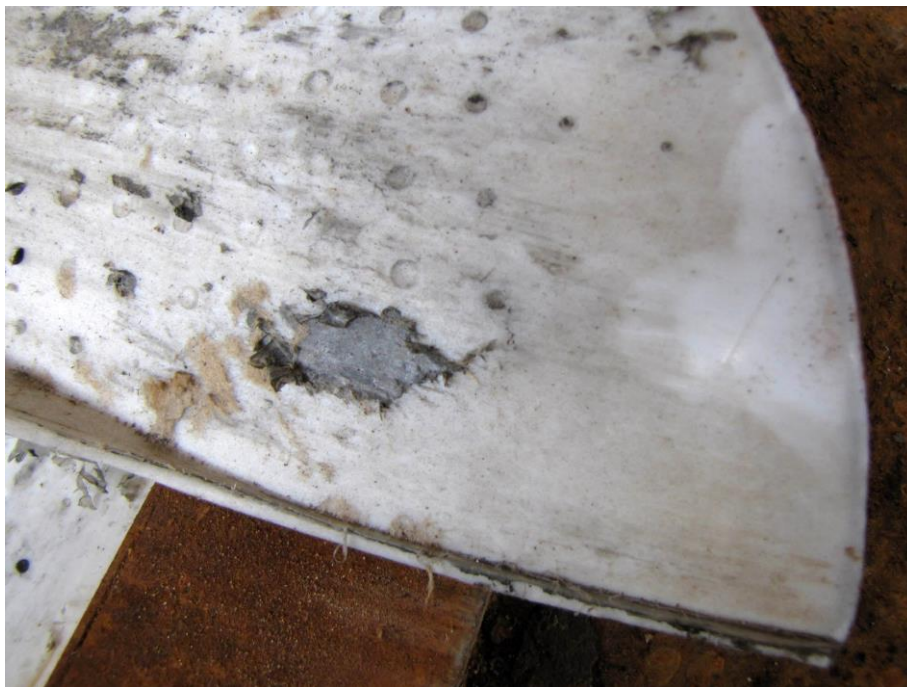
Slika 94: Obraba površine teflonskega diska v območju roba utora batnice in centralnega vodila.

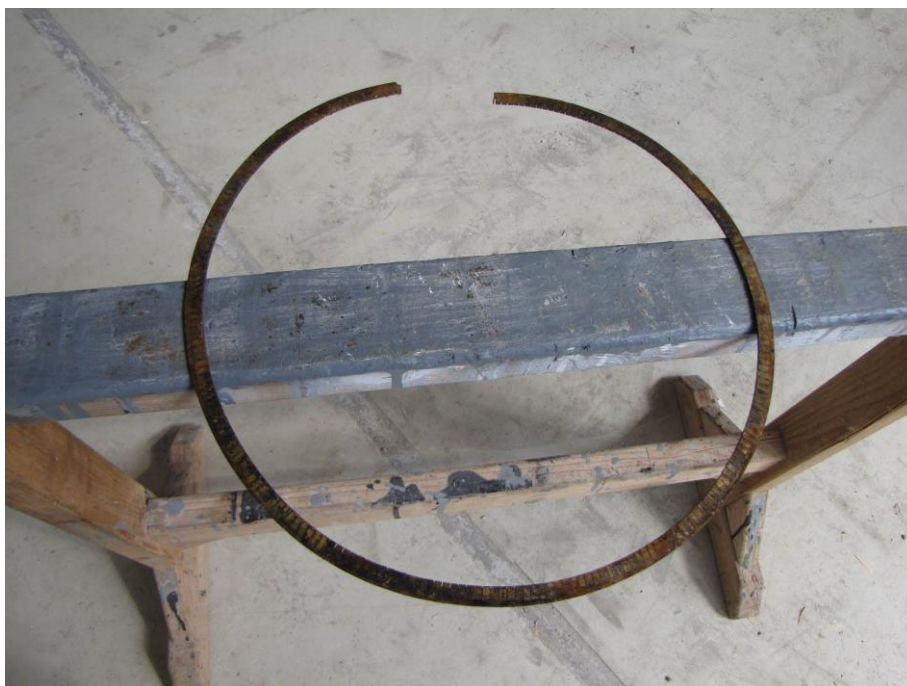
Slika 100: Medeninasto notranje tesnilo elastomerne blazine lončnega ležišča.

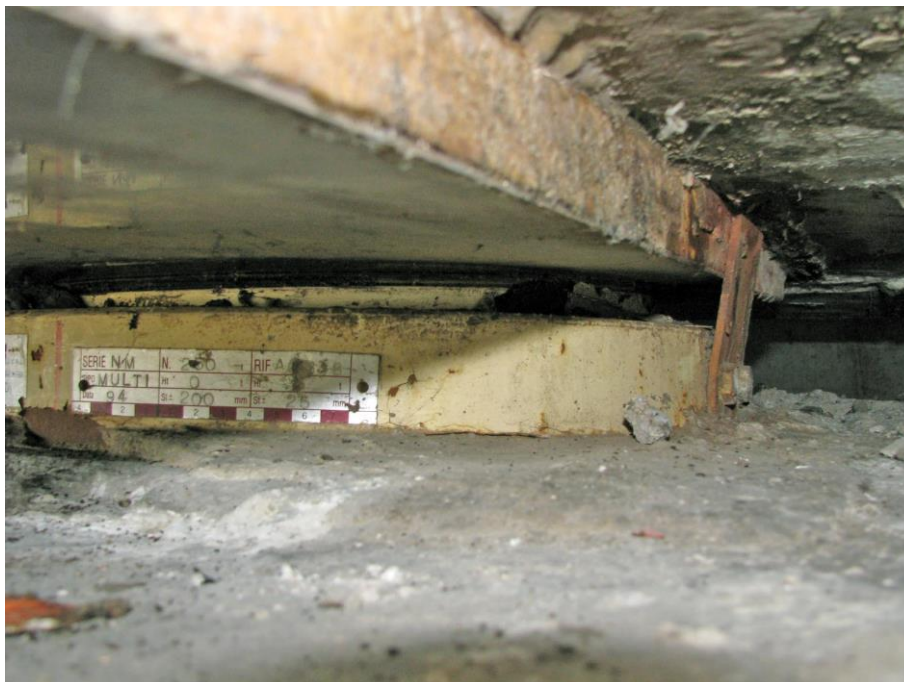
Slika 104: Iztiskanje elastomerne blazine iz lonca lončnega ležišča.

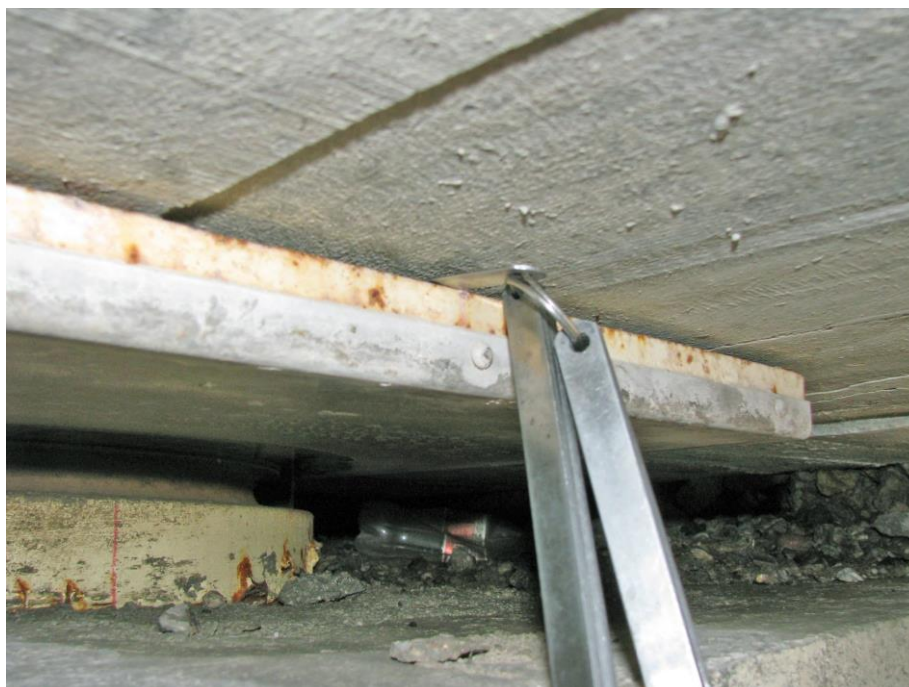
Slika 105: Neustrezen kontakt med drsno ploščo drsnega lončnega ležišča in prečnikom prekladne konstrukcije.

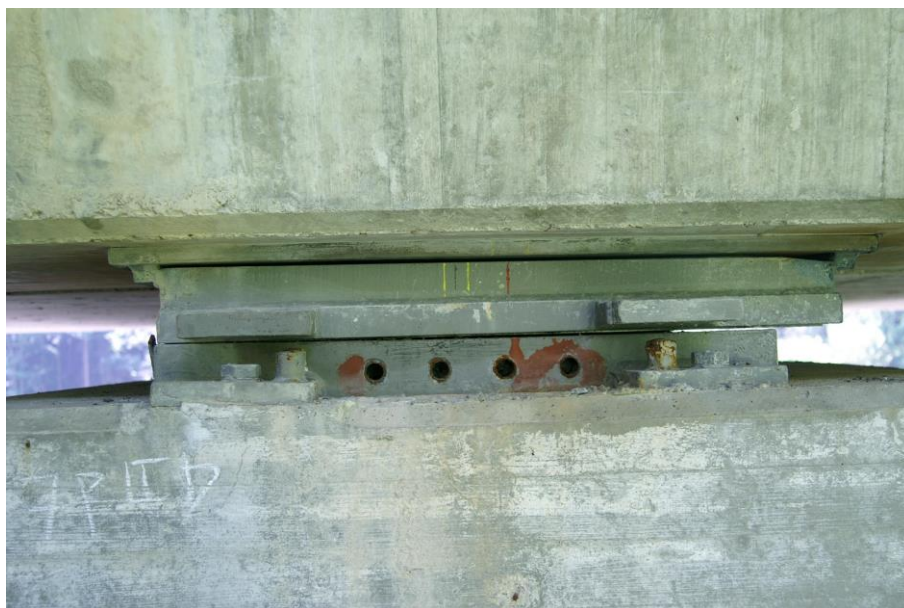
Slika 106: Kontakt bočnega vodila z loncem zaradi neustrezno podlitega ležišča.

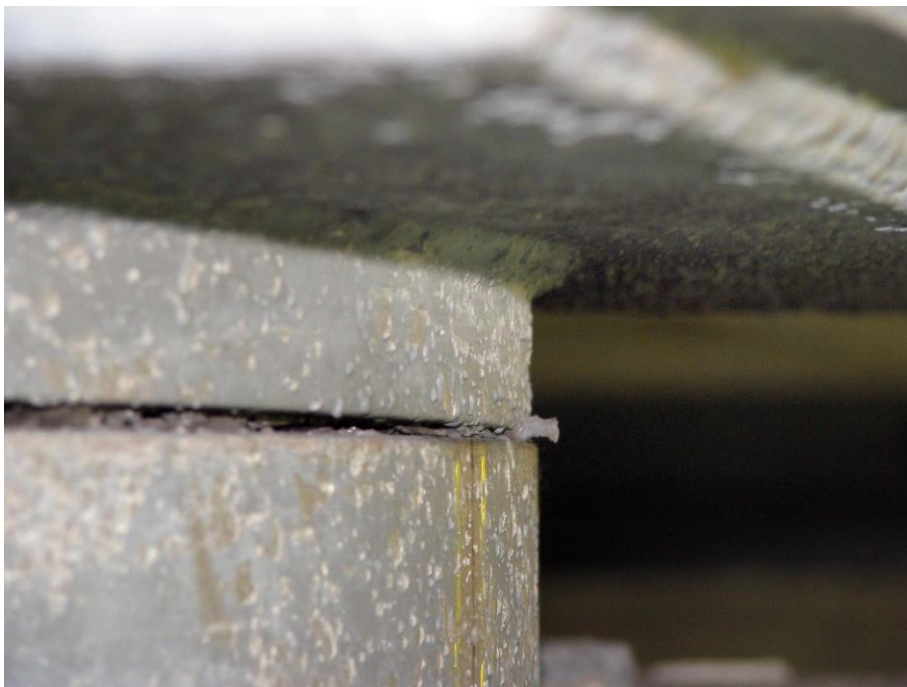
Slika 110: Premajhen razmik nagibne špranje med loncem in batnico lončnega ležišča.

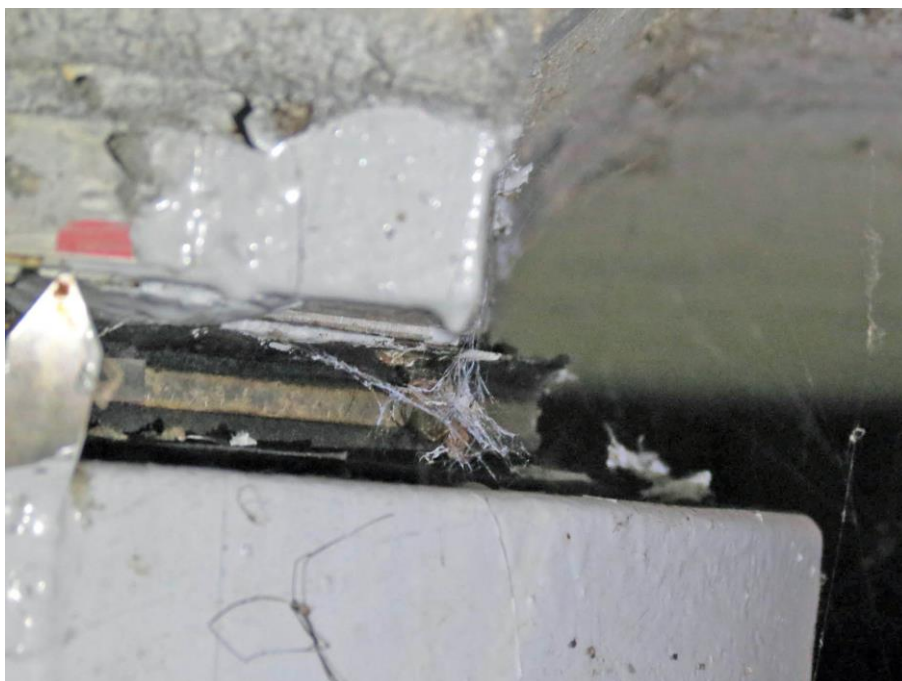
Slika 115: Prevelik pomik vodenega drsnega ležišča. Rob drsne plošče na drsnem disku.

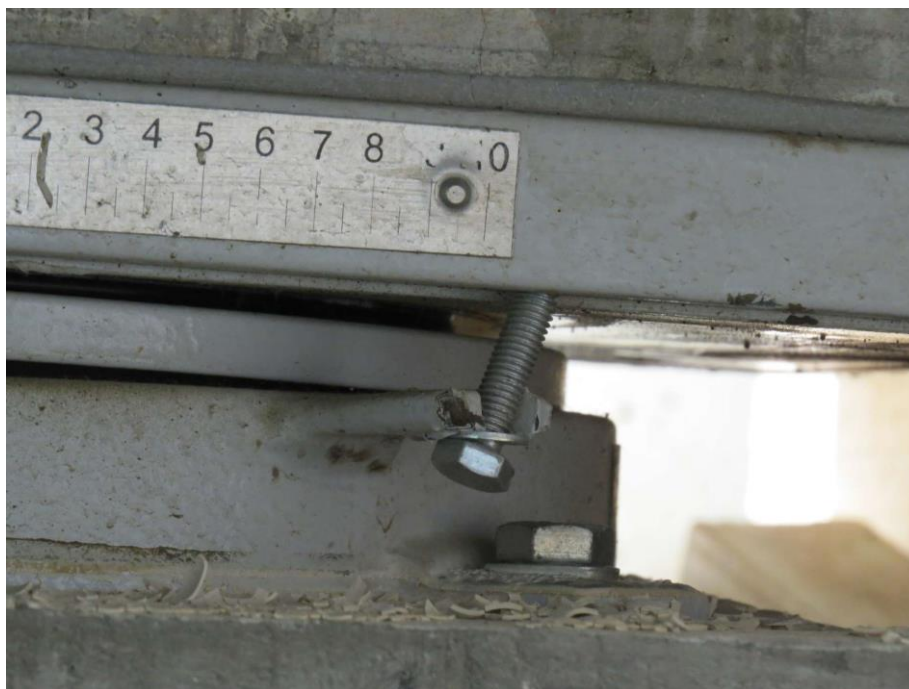
Slika 128: Vijak ključavnice za fiksiranje ležišča za fazo transporta in vgradnje po vgradnji ležišča ni bil sproščen.

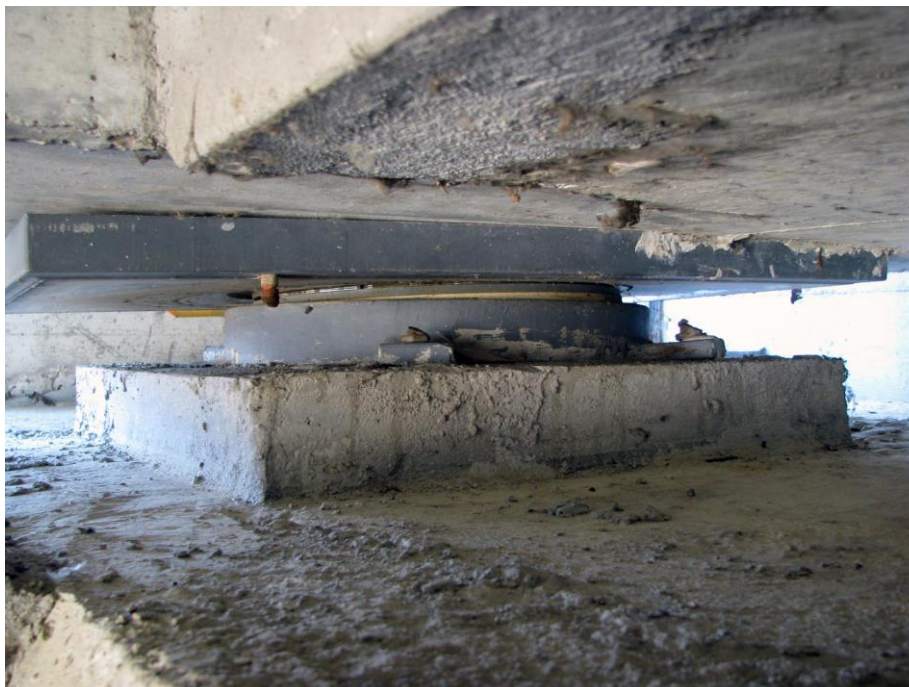
Slika 129: Prevelik zasuk lončnega ležišča. Drsna plošča ni v popolnem kontaktu s prekladno konstrukcijo – spodnjo površino montažnega prednapetega betonskega nosilca.

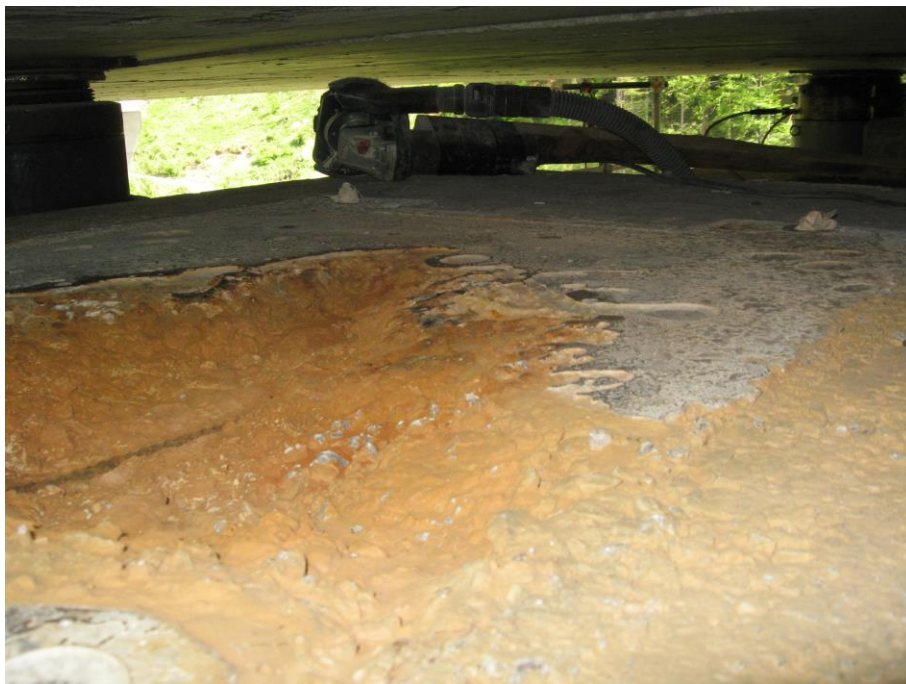
Slika 132: Depresija v betonskem podstavku zaradi napake pri podlivanju lončnega ležišča.

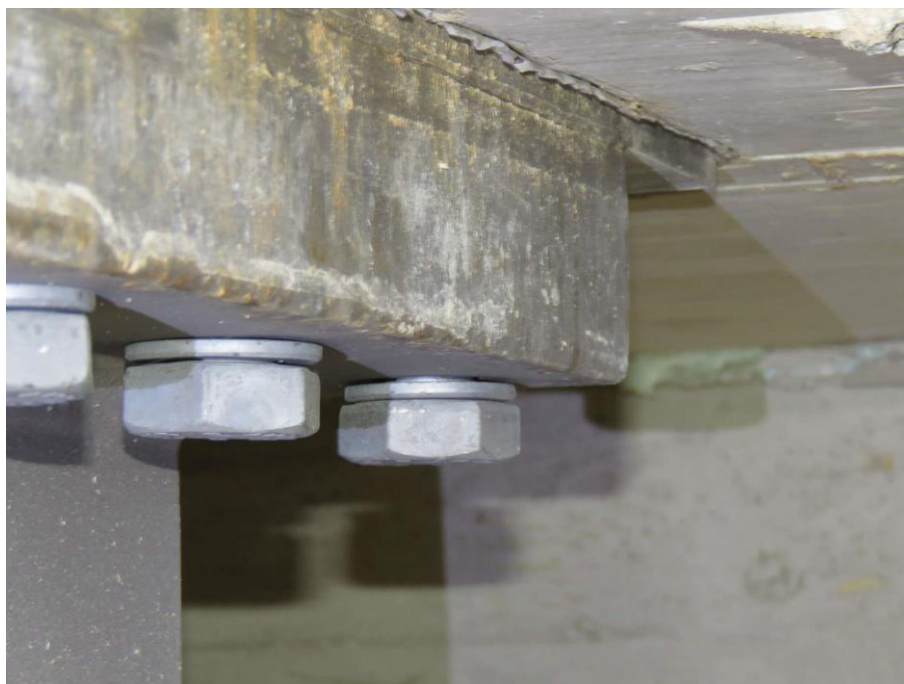
Slika 136: Neprivita sidrna vijaka.

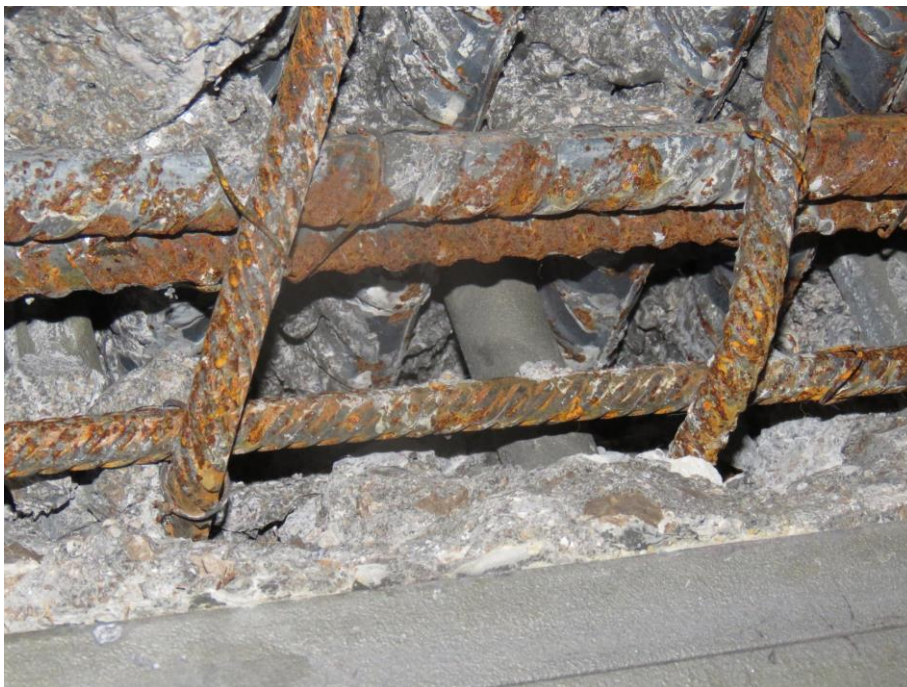
Slika 138: Betonsko gnezdo nad ležiščem zaradi napake pri vgrajevanju in pregoste armature.

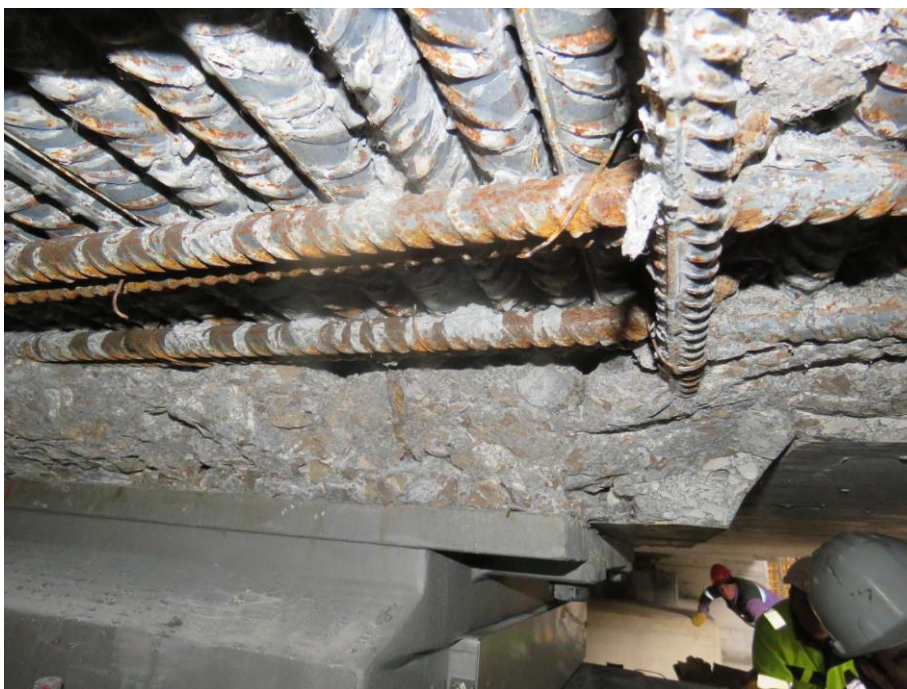
Slika 139: Gosta armatura prečnika ob in nad ležiščem.

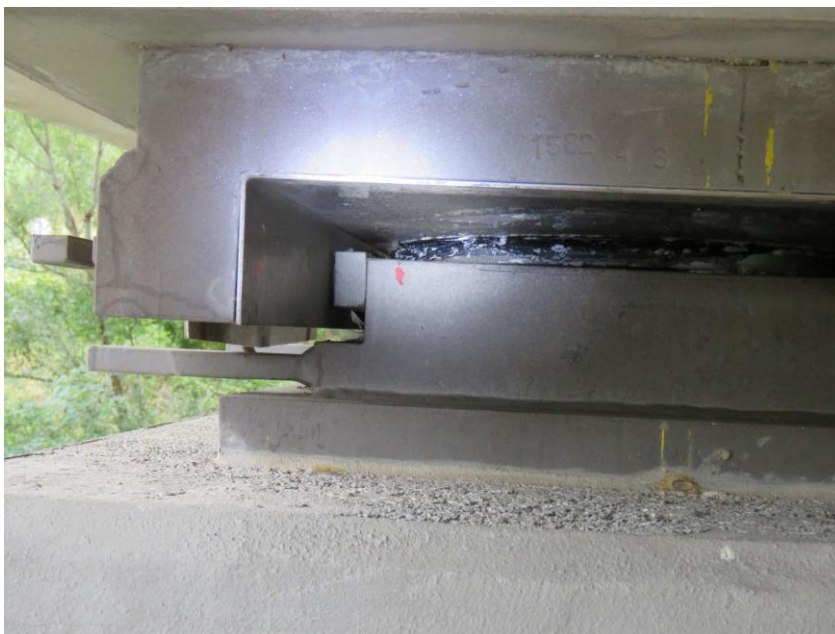
Slika 140: Iztiskanje MSM drsnega diska sfernega ležišča iz nosilnega ohišja.

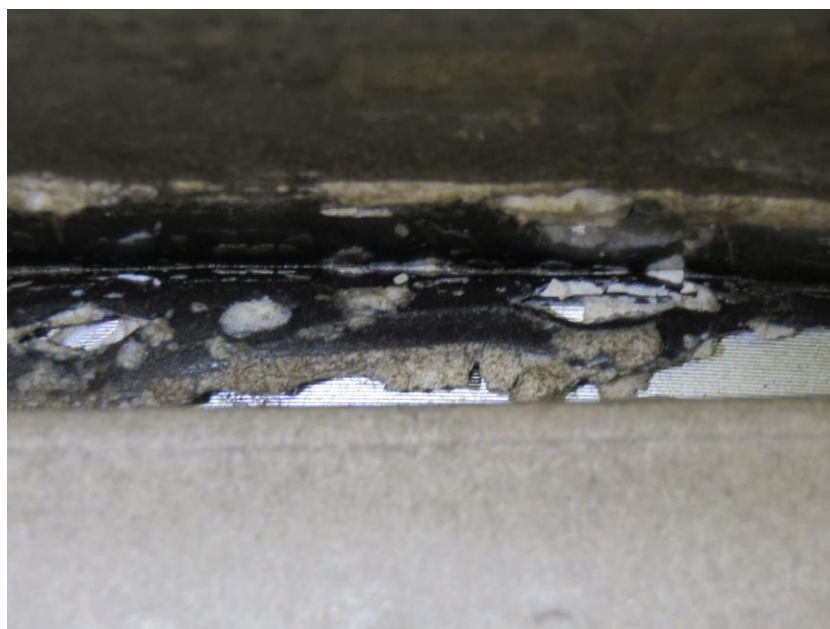
Slika 141: Izstiskanje MSM drsnega diska sfernega ležišča iz nosilnega ohišja – detajl.

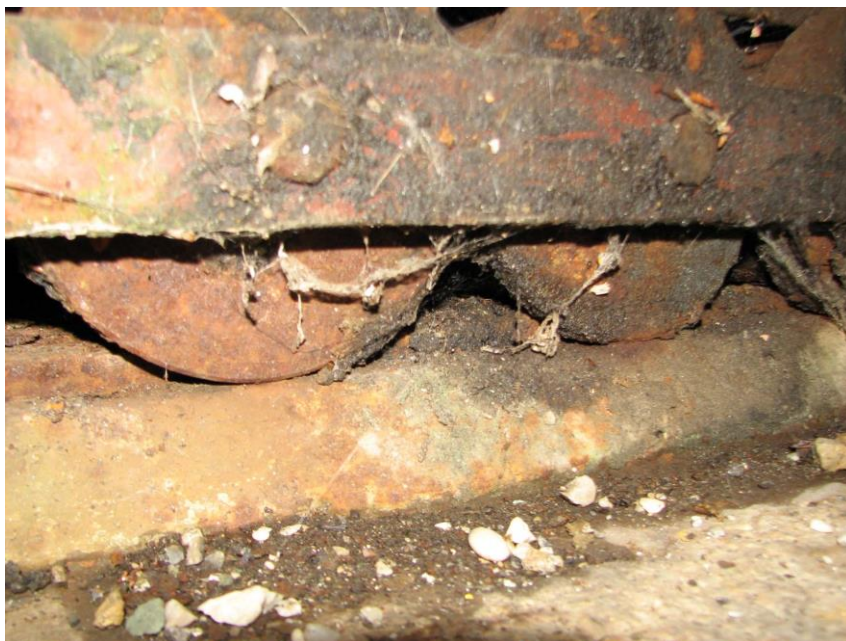
Slika 148: Več valjčno ležišče – nesnaga (ovira) na kotalni površini.

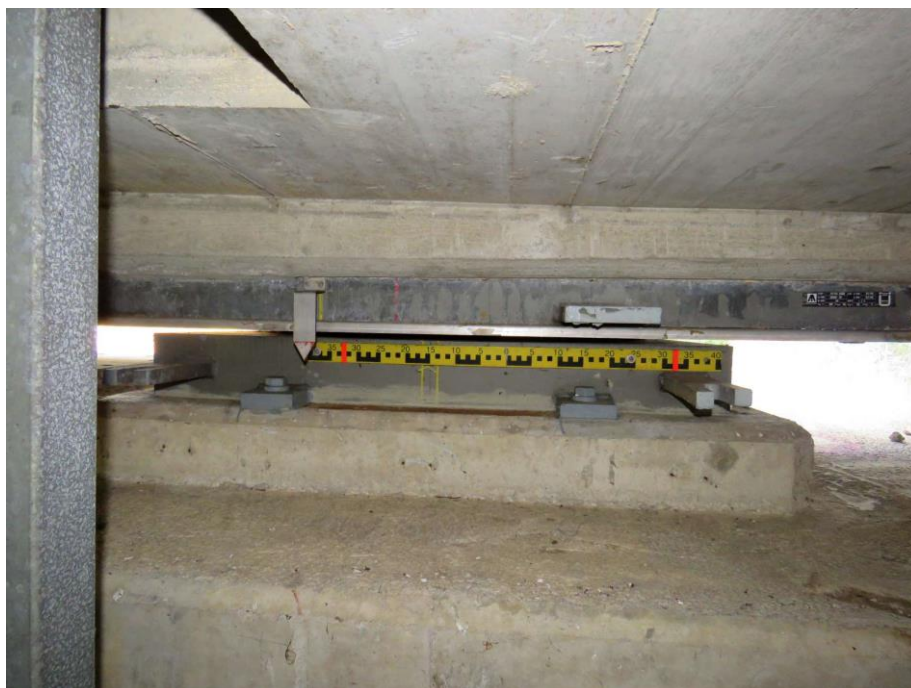
Slika 164: Napačno pritrjena merilna skala.

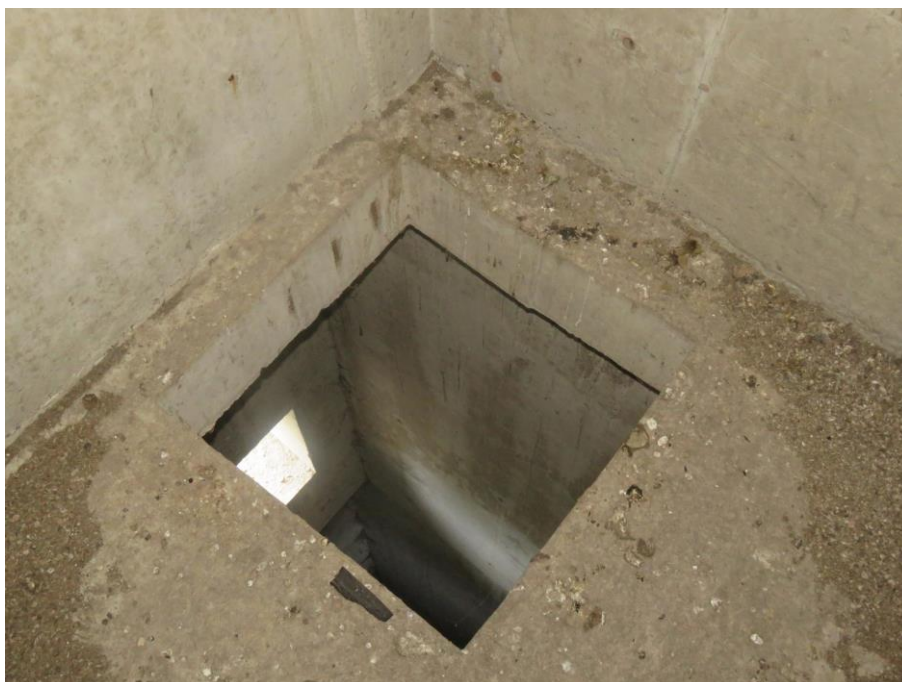
Slika 166: Nezaščiten dostopna odprtina na podest stebra. Površina podesta pokrita s ptičjimi iztrebki.
